# Asbestinventarisatetest

Kardinaal Cardijnstraat 4, 3200 Aarschot

Attestnummer : 20260714-000079.000

Uitgegeven op : 14.07.2026

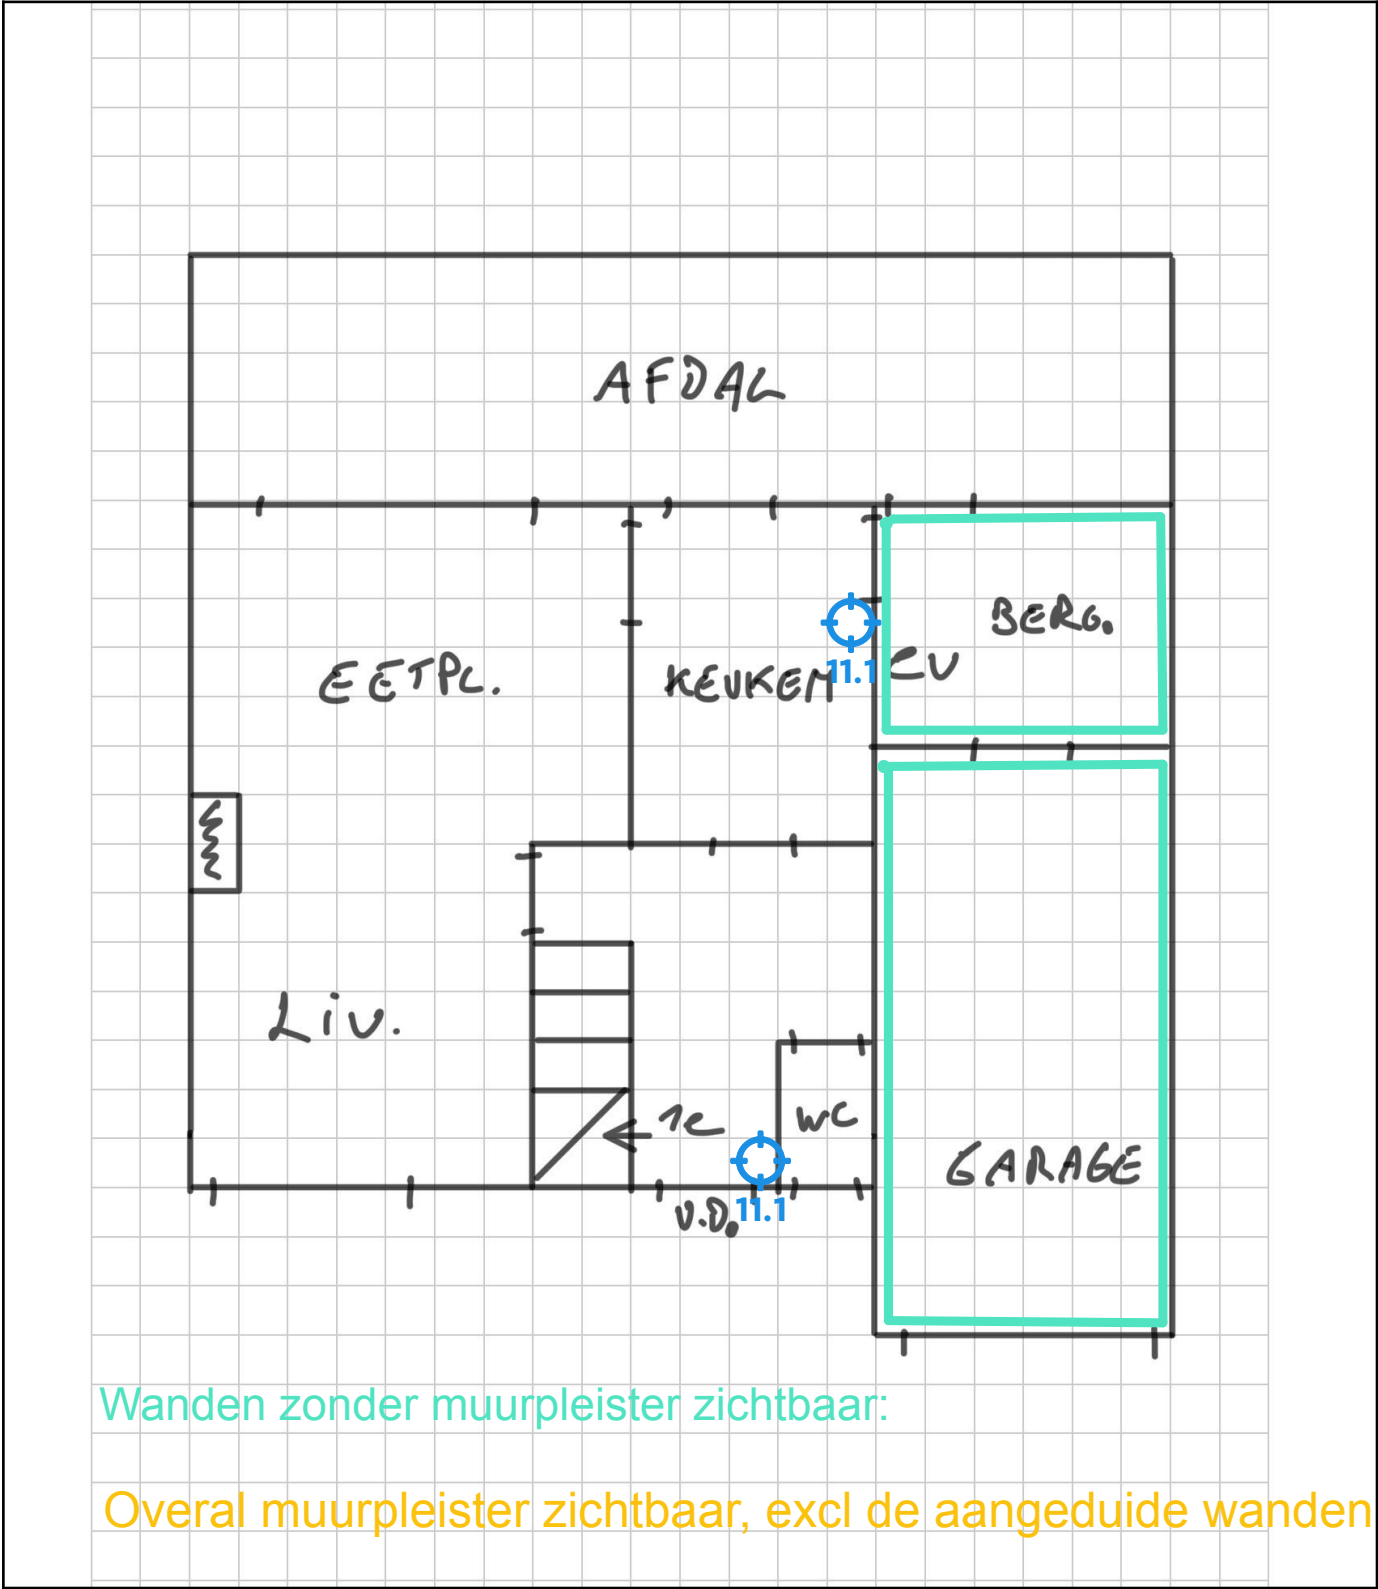
Plan 1.1: Gelijkvloers

| 11.1 Code: 1 | Mengmonster | - |

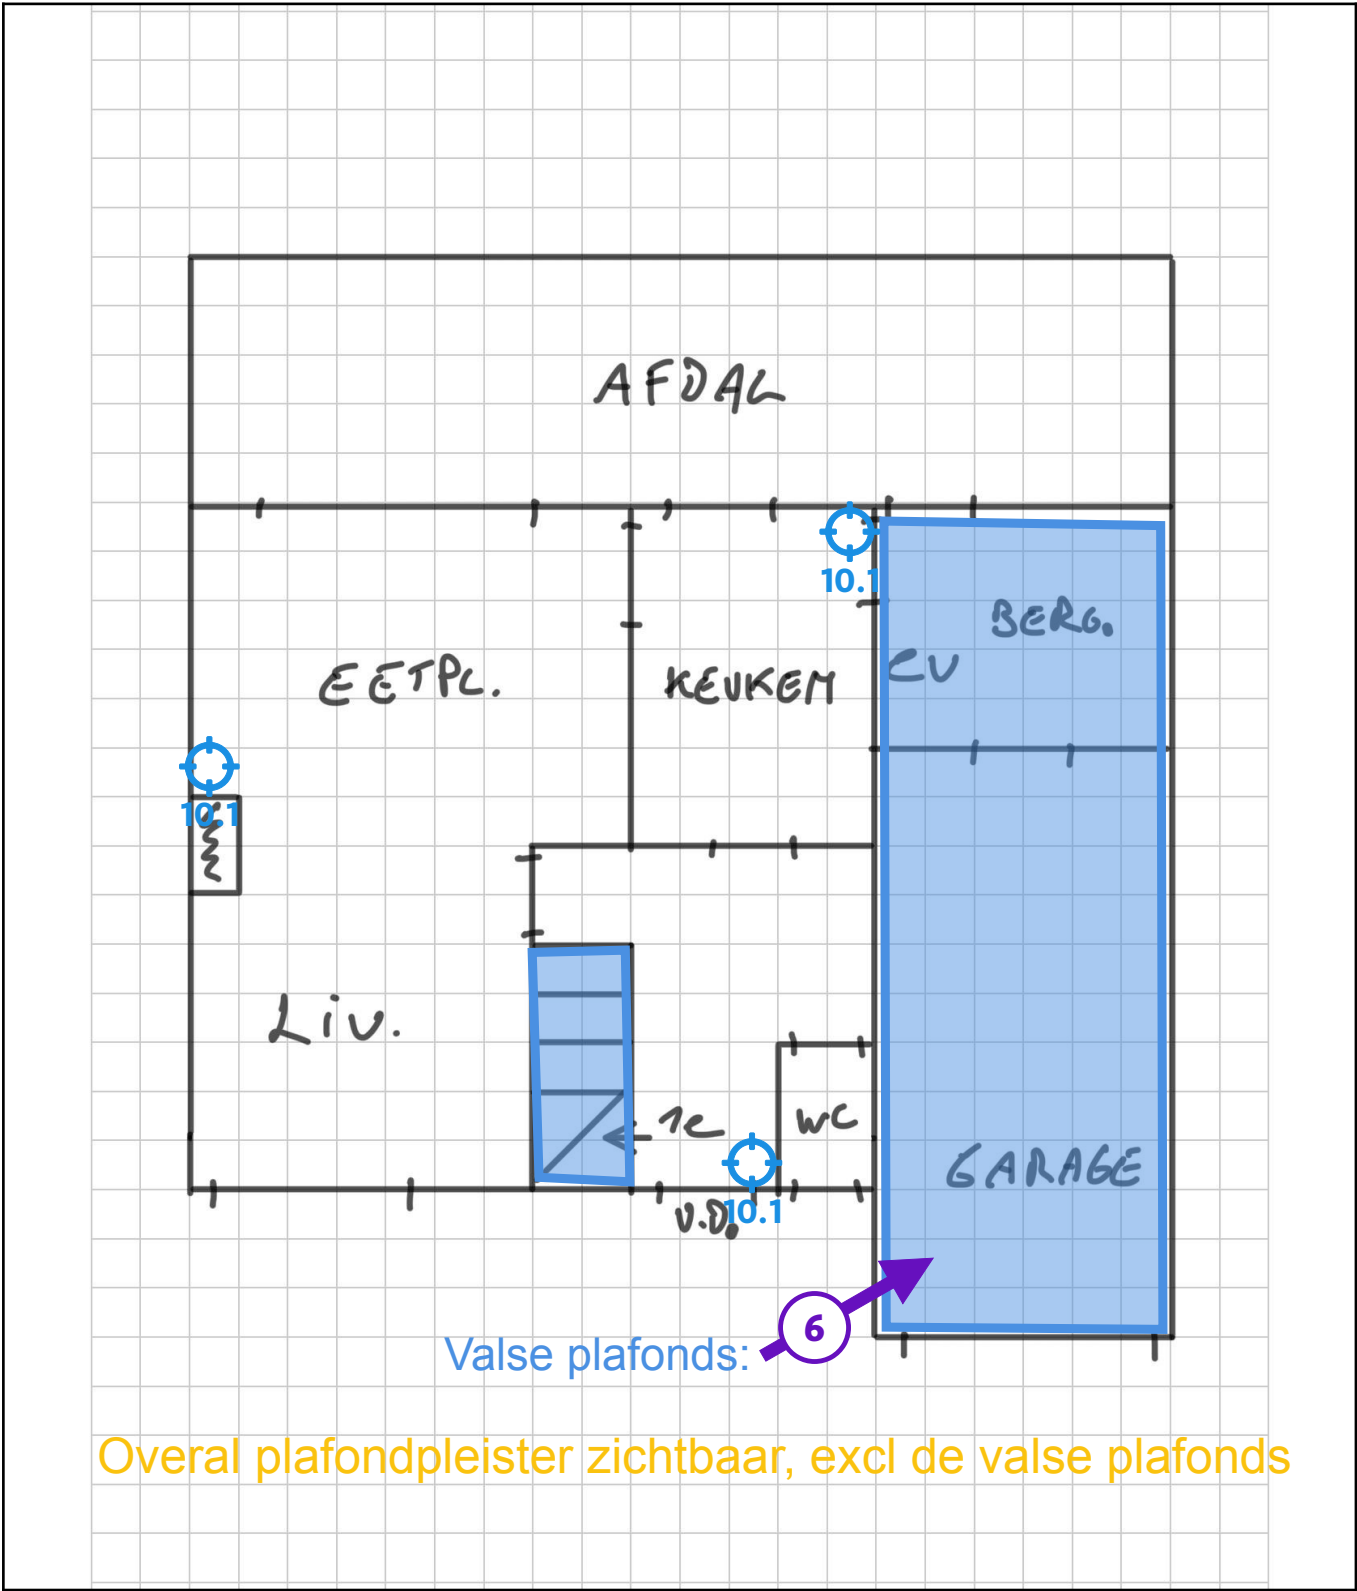
# Plan 1.2: Gelijkvloers

| 10.1 Code: 2 | Mengmonster | - |

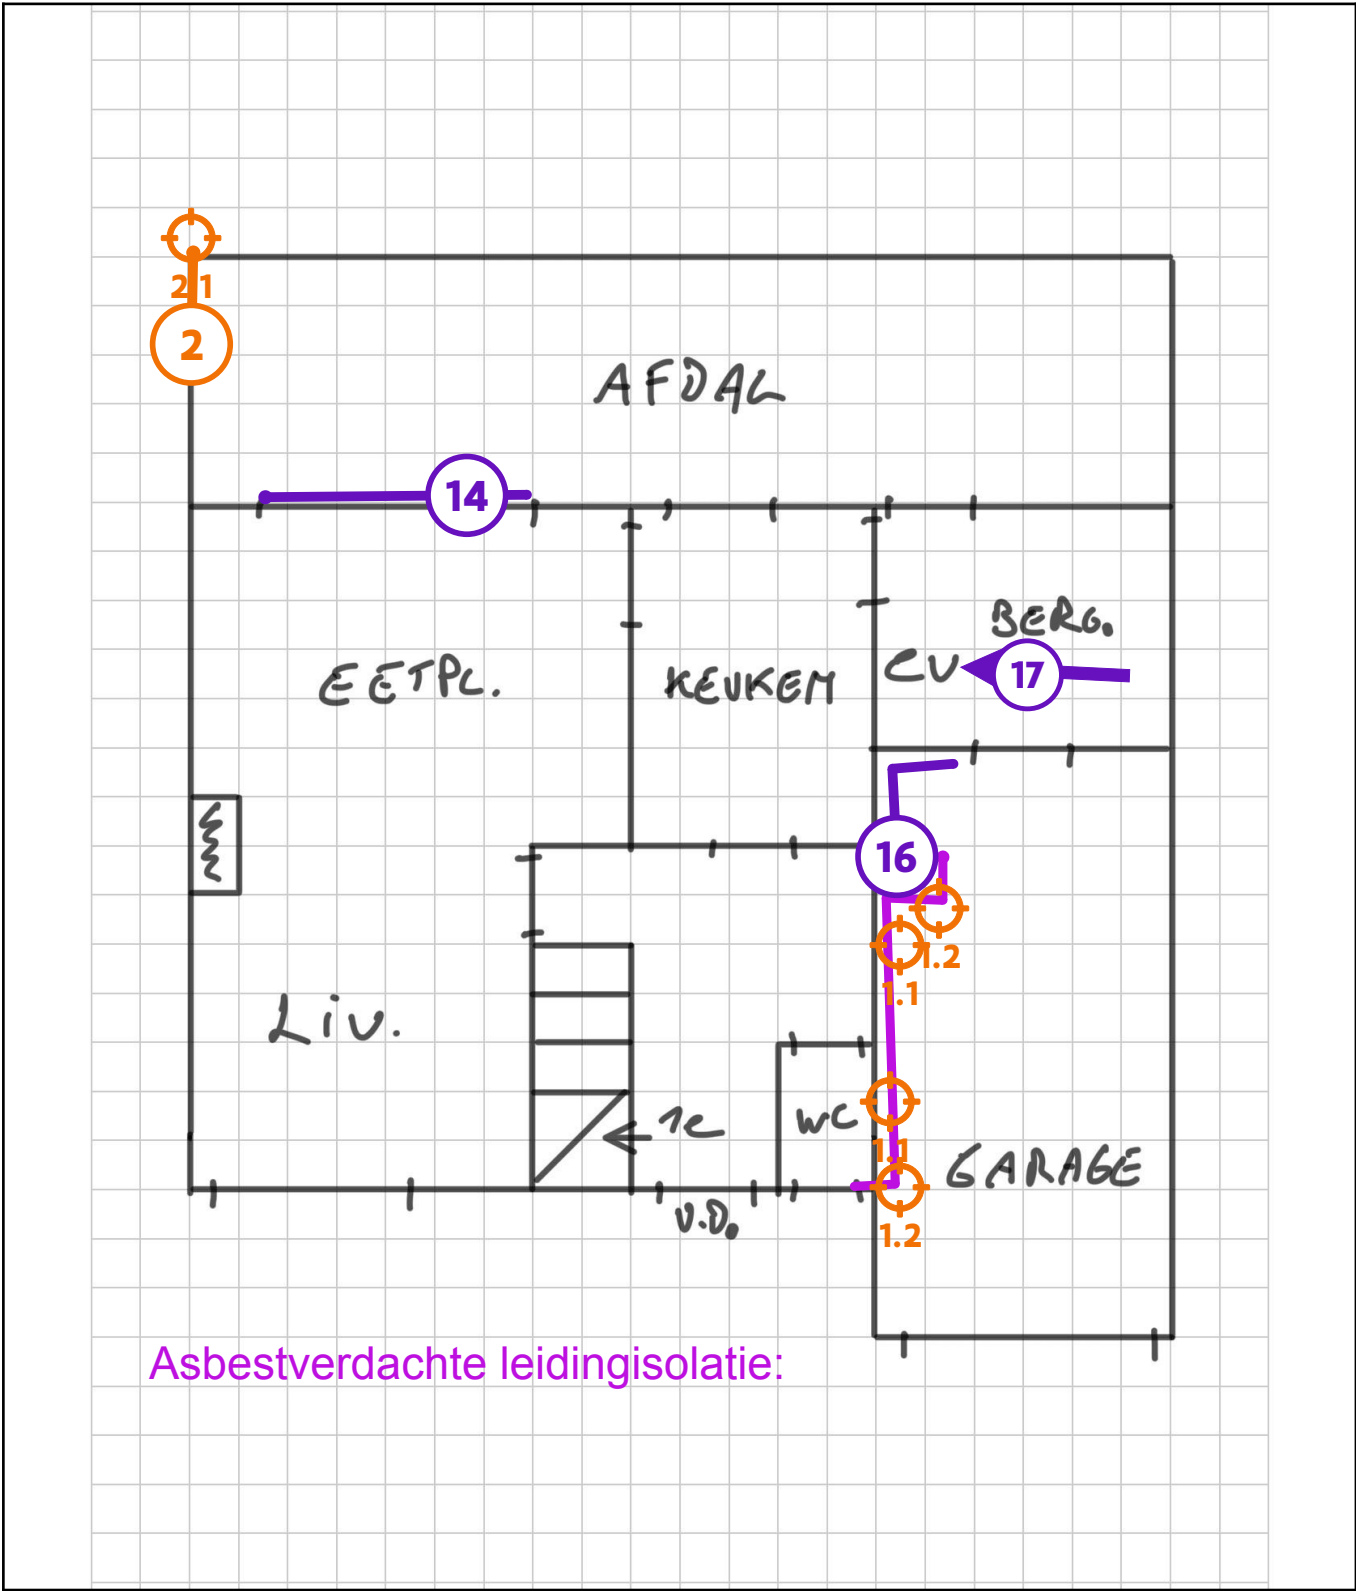
# Plan 1.3: Gelijkvloers

| 17. Chauffageketel: niet asbestverdacht | Overige ruimte of materiaal | - |

| Beschrijving | Notitie | Terug te vinden op plannen |
|---|---|---|
| Fiche 17: Chauffageketel: niet asbestverdacht | De chauffageketel van het merk: Buderus in de berging op het gelijkvloers werd gecontroleerd en is niet asbestverdacht, geen risico bouwjaar. 2016 volgens het identificatielabel. | Plan 1.3: Gelijkvloers |

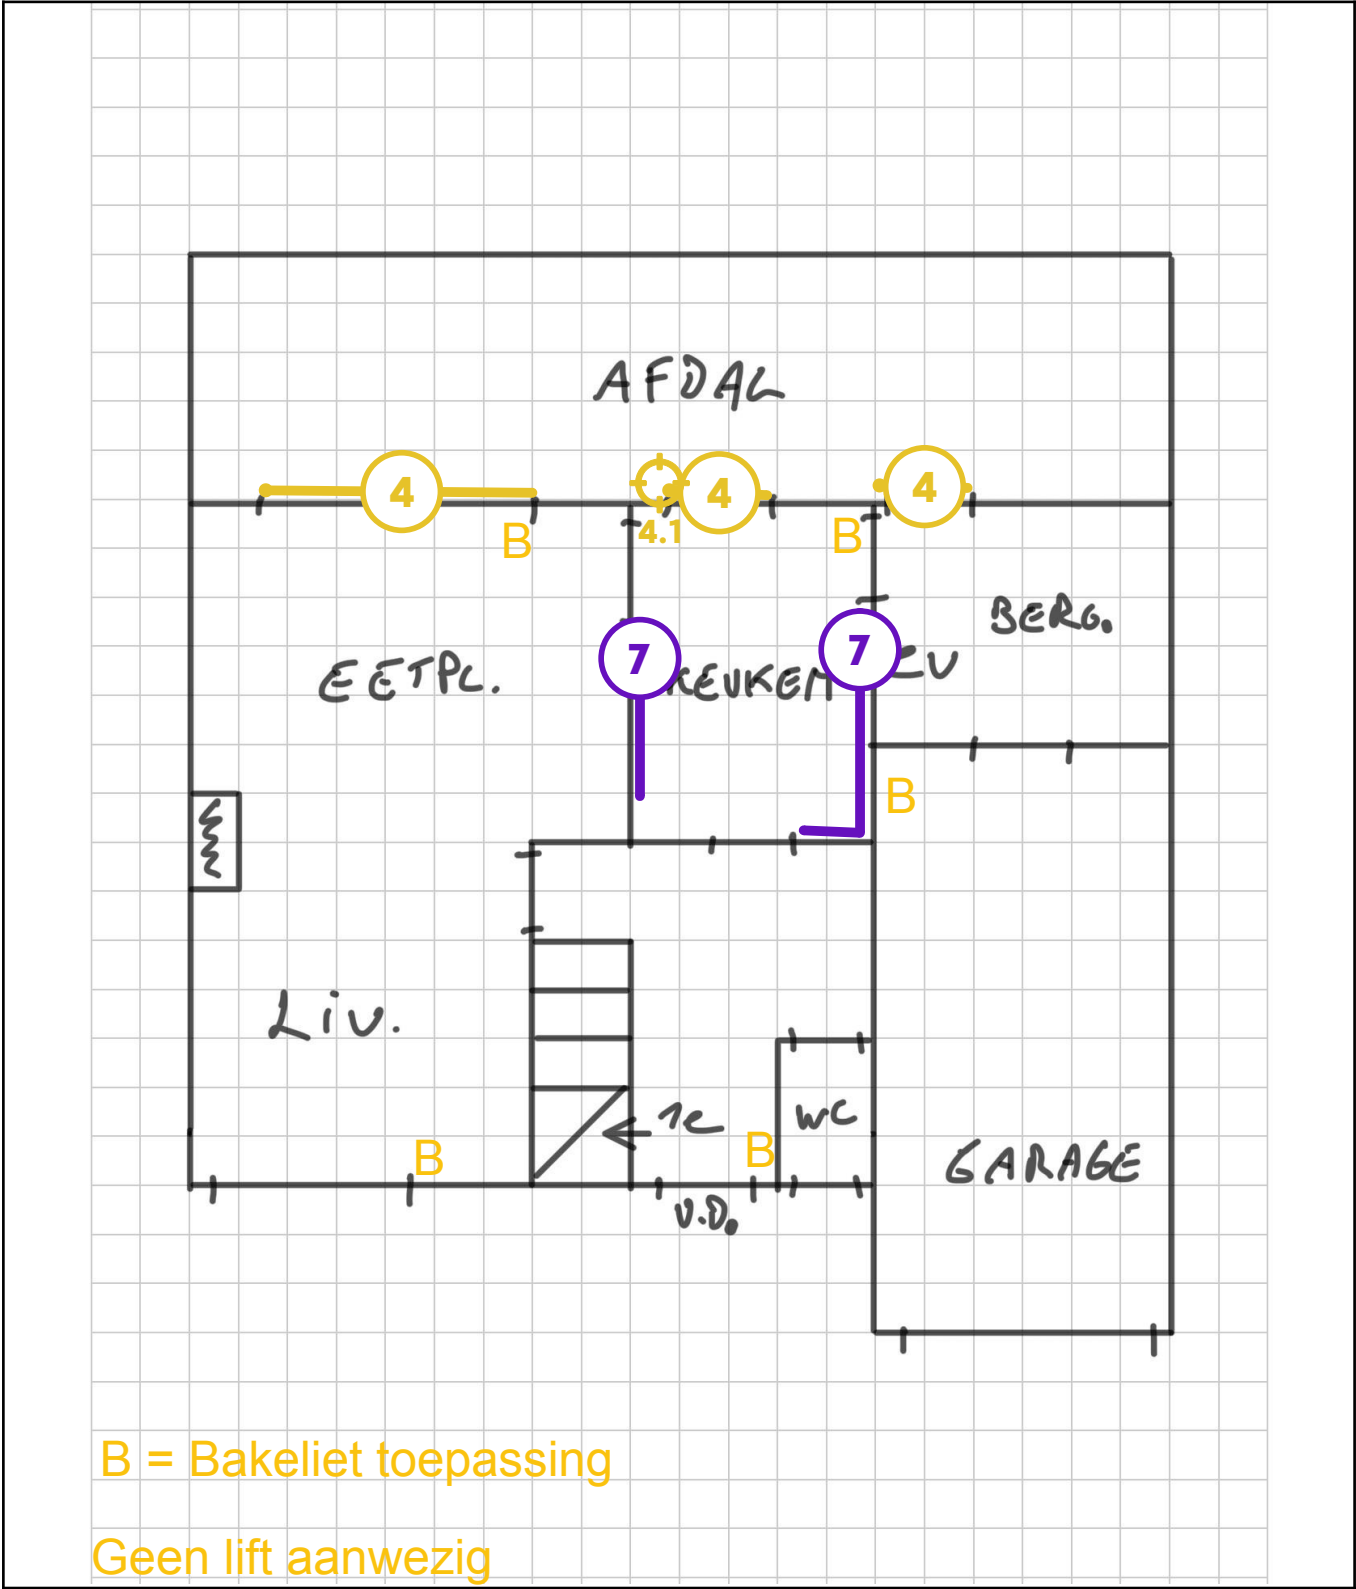
| 23. Liftinfrastructuur (niet aanwezig) | Overige ruimte of materiaal | - |

| Beschrijving | Notitie | Terug te vinden op plannen |
|---|---|---|
| Fiche 23: Liftinfrastructuur (niet aanwezig) | Liftinfrastructuur niet aanwezig in het inspectie gebied. | Plan 1.4: Gelijkvloers |

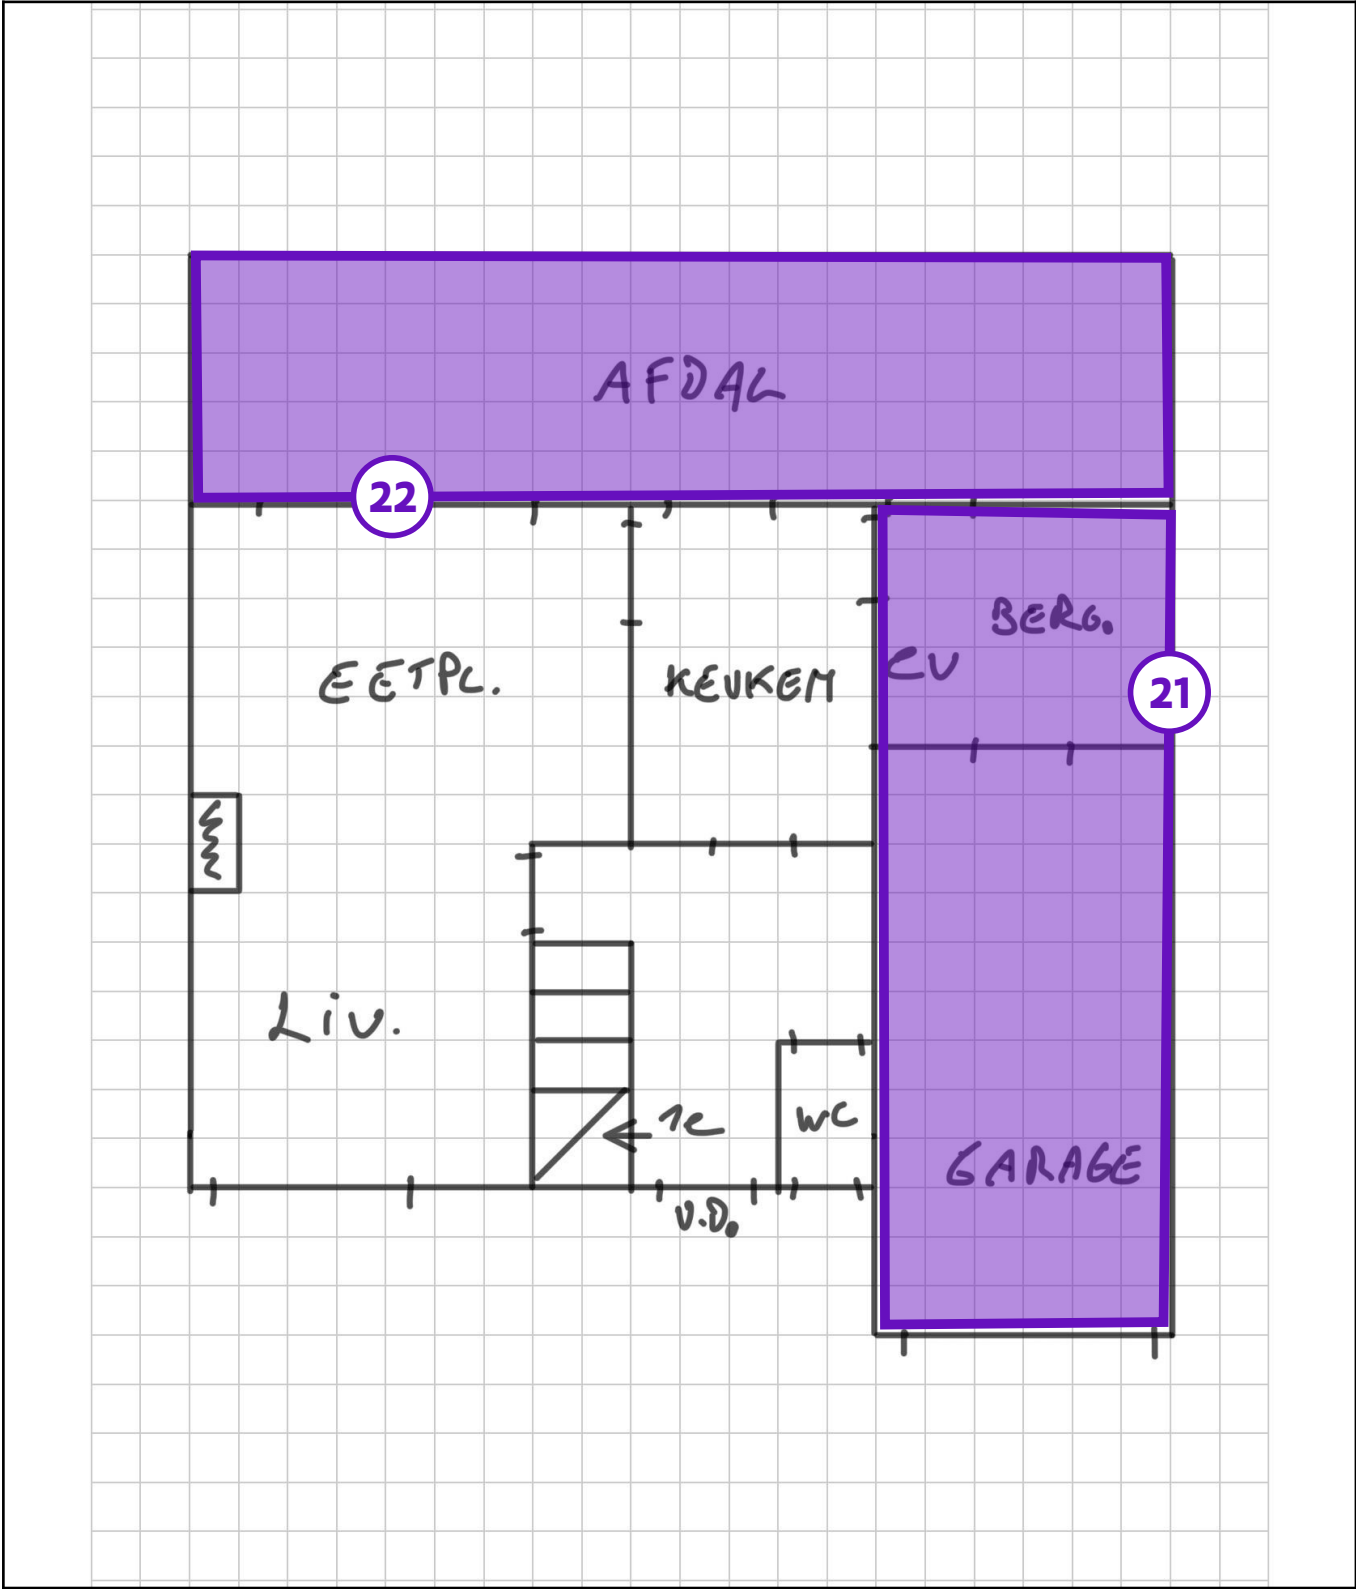
| 22. Onderdak afdak (niet aanwezig) | Overige ruimte of materiaal | - |

| Beschrijving | Notitie | Terug te vinden op plannen |
|---|---|---|
| Fiche 21: Onderdak plat dak garage: niet waarneembaar | Op het plat dak van de garage ligt een laag roofing, deze werd apart bemonsterd. langs de binnenkant zijn er valse plafonds zichtbaar. Onderdak niet waarneembaar. Mogelijks zijn er nog asbestverdachte onderlagen aanwezig, dit dient gecontroleerd te worden bij dak- en renovatiewerken. | Plan 1.5: Gelijkvloers |

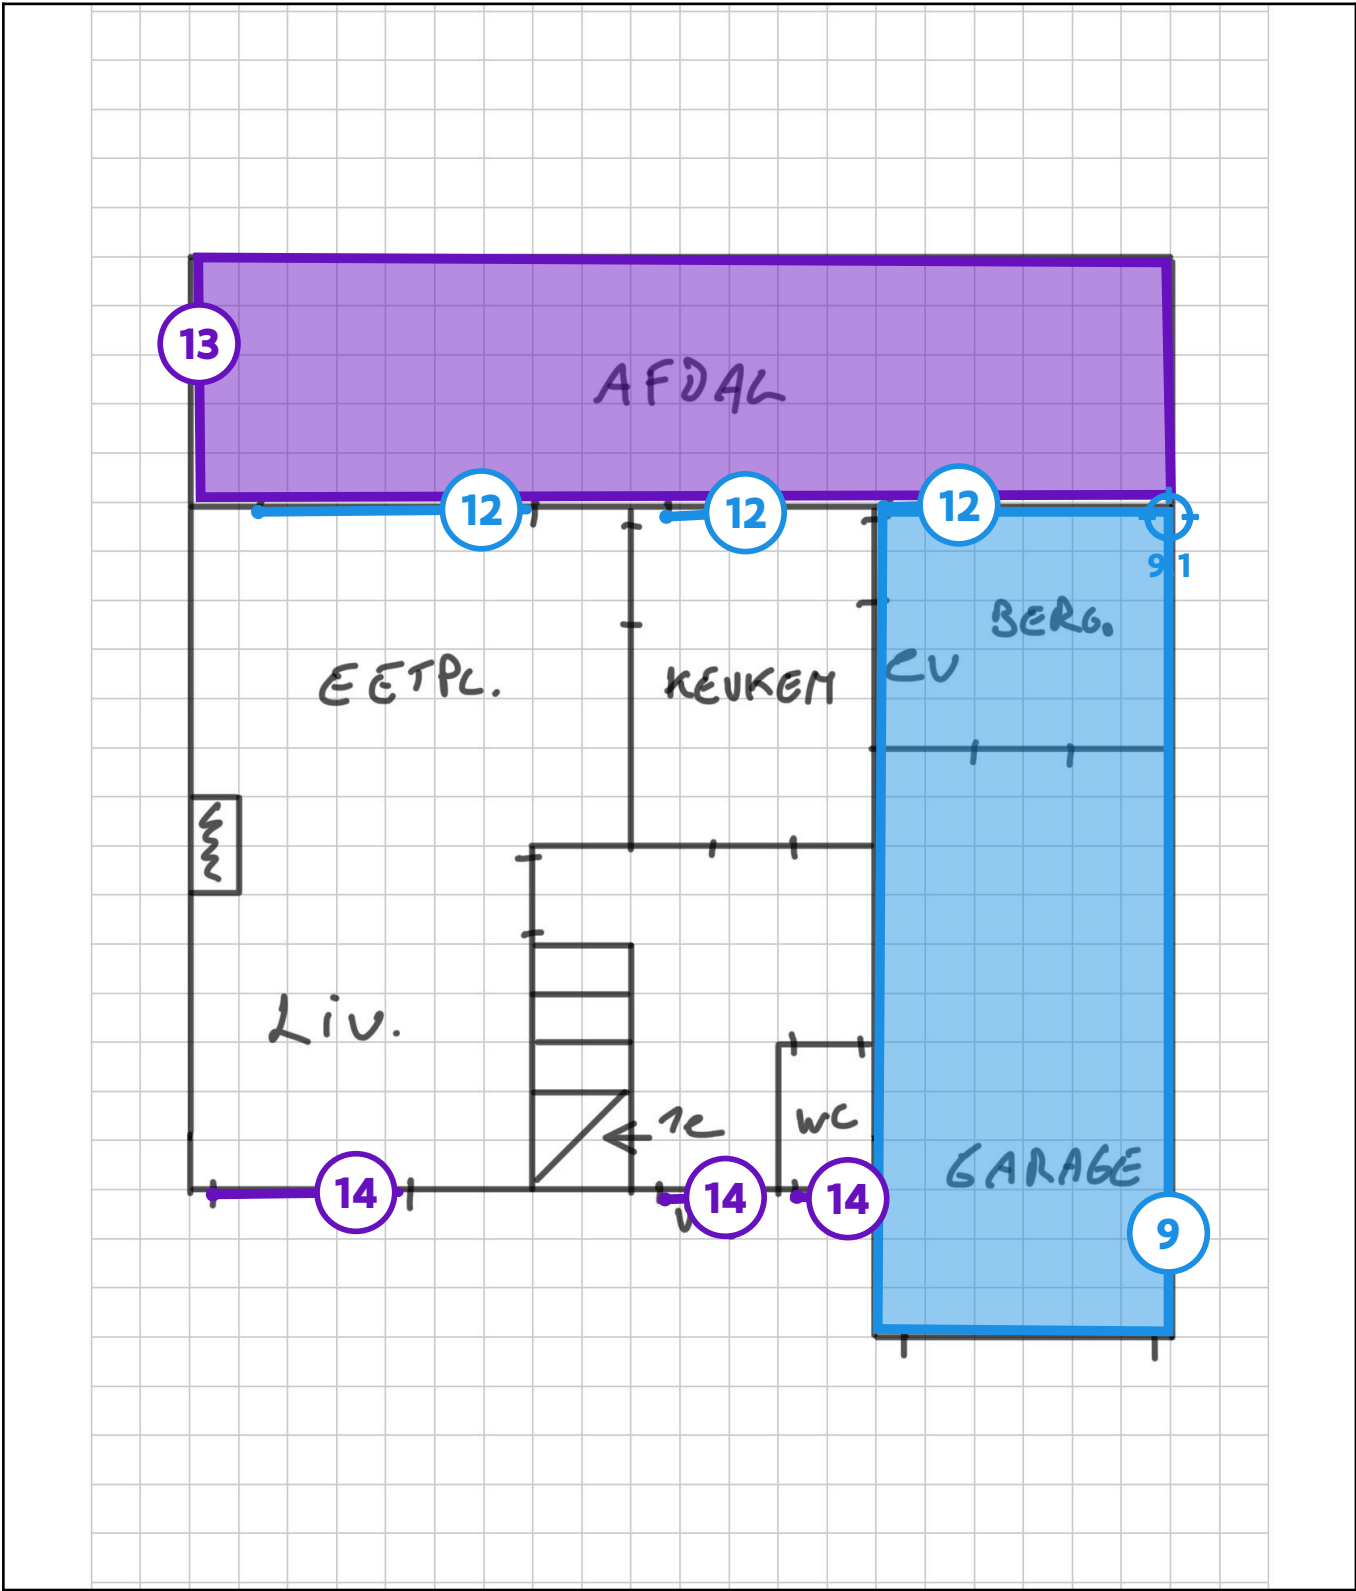
Plan 1.6: Gelijkvloers

| 14. Mastiek op- en rond schrijnwerk: niet verdacht (visueel vastgesteld) | Overige ruimte of materiaal | - |

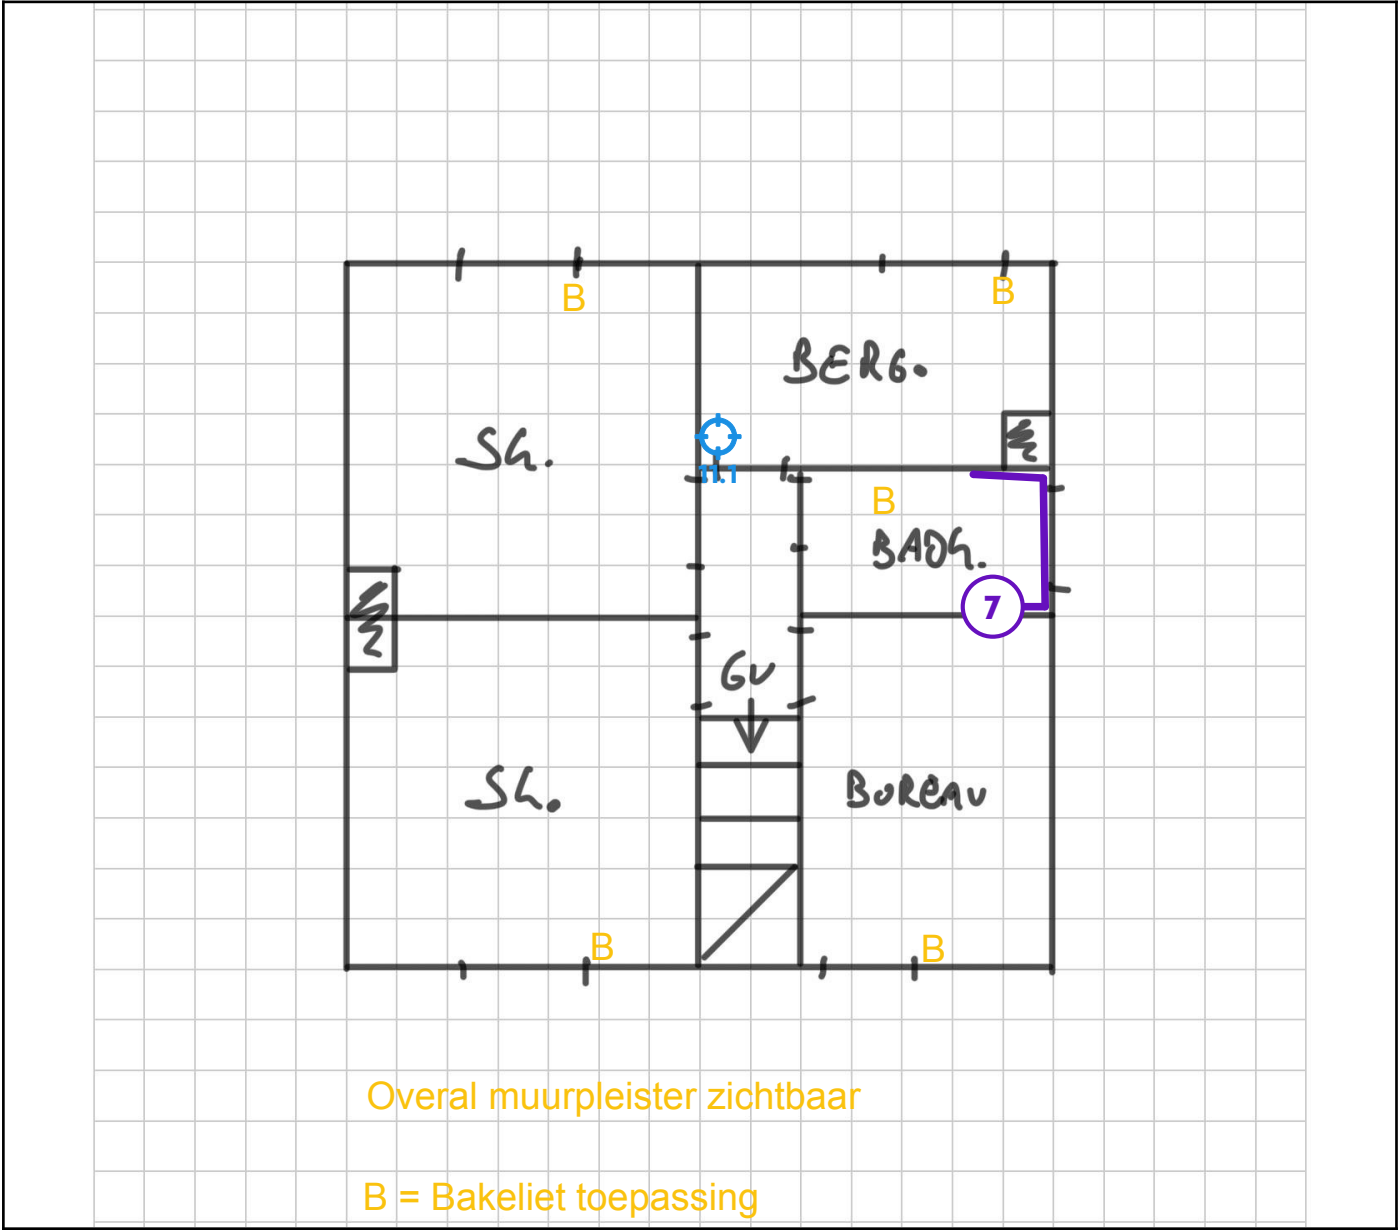
# Plan 2.1: 1e verdiep en hoofddak

| Beschrijving | Type | Actie |
|---|---|---|
| 11.1 Code: 1 | Mengmonster | - |

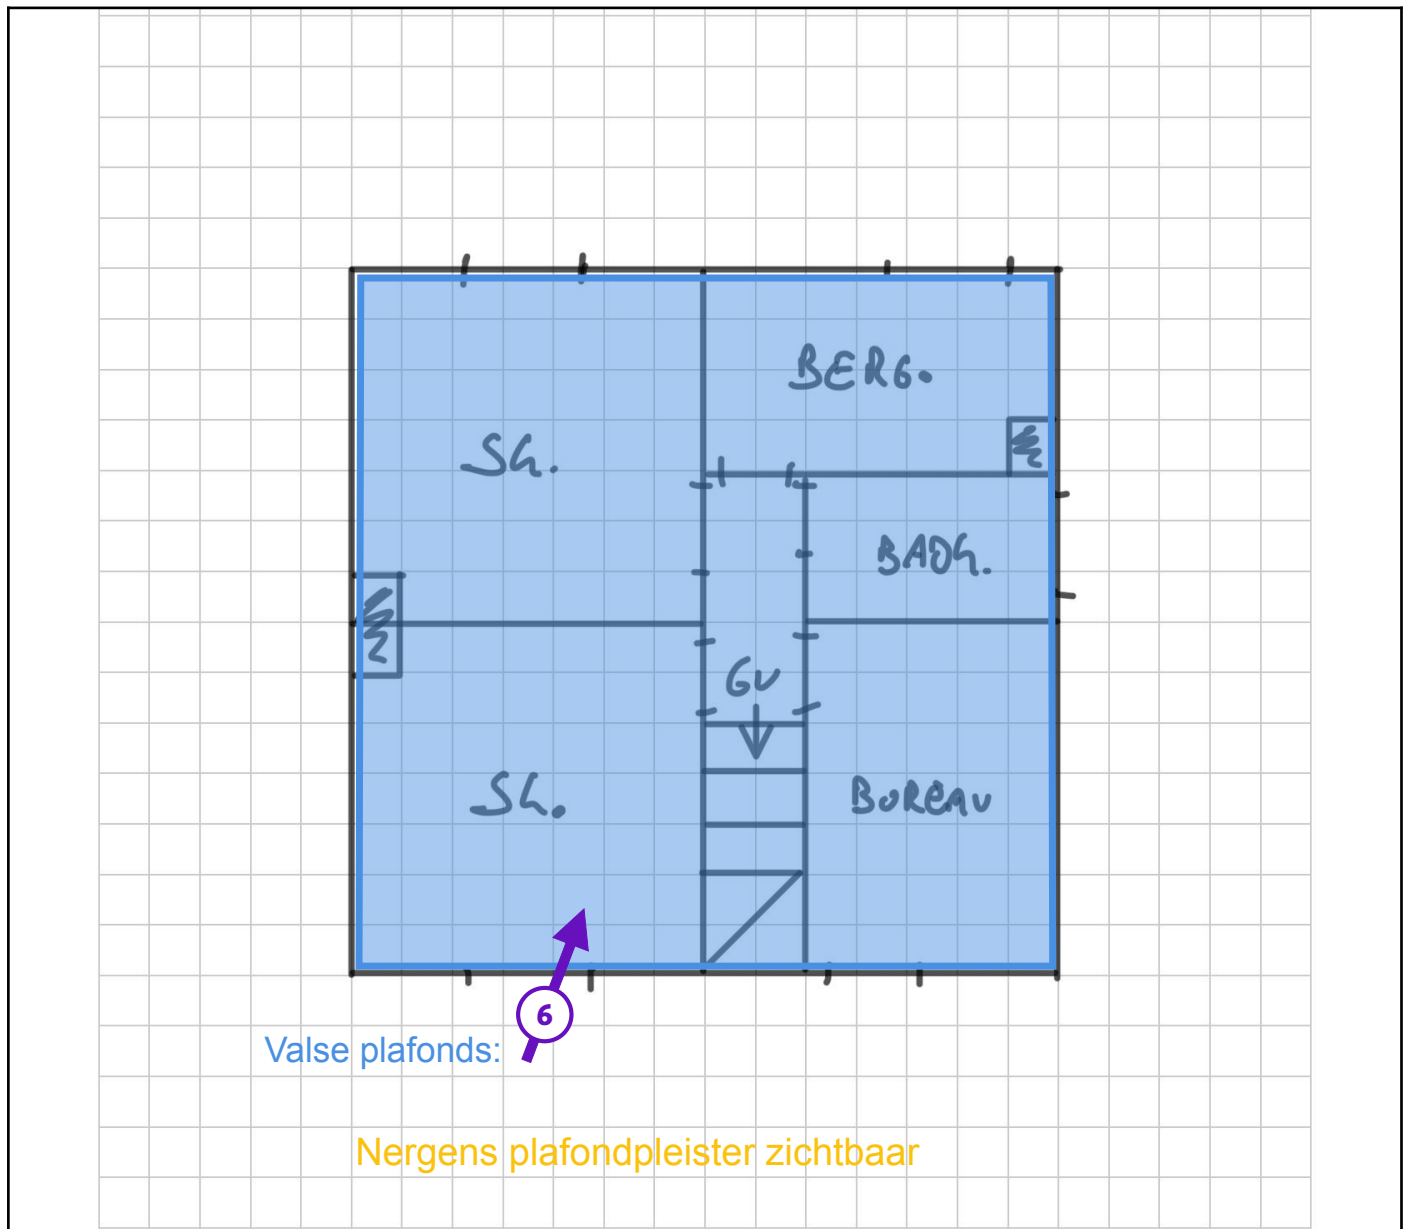
## Plan 2.2: 1e verdiep en hoofddak

| Beschrijving | Type | Actie |
|---|---|---|
| 10. Pleisterwerk plafond | Geen asbest | - |

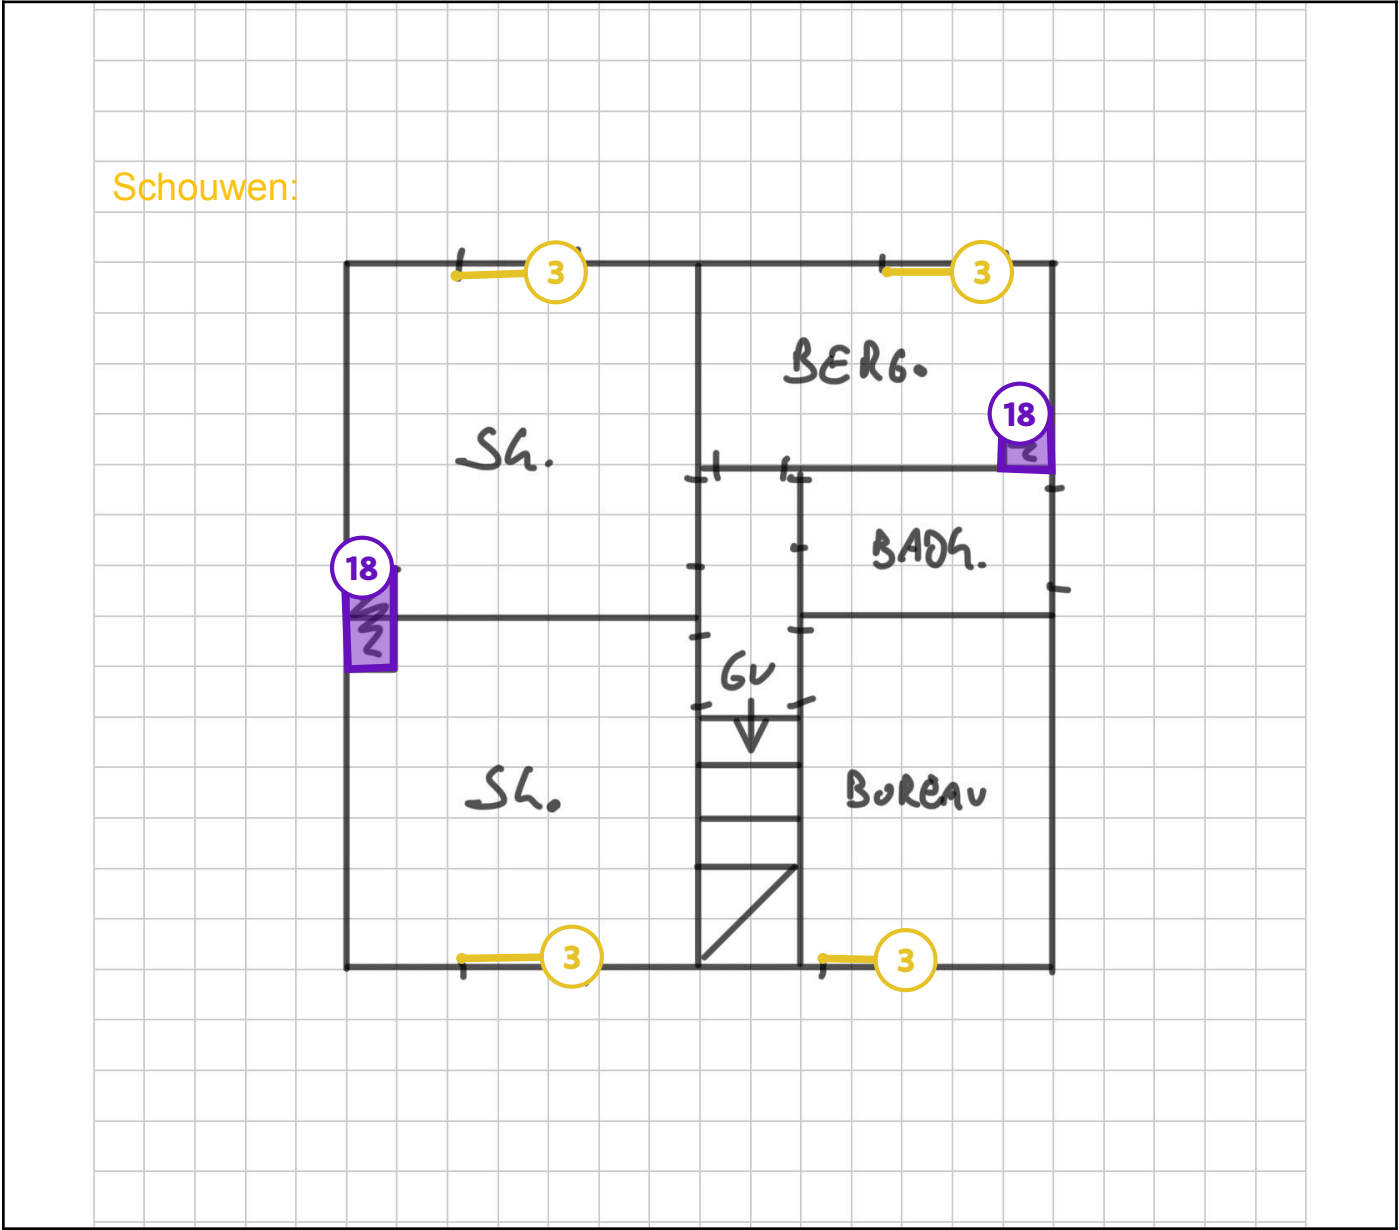
### Plan 2.3: 1e verdiep en hoofddak

| Beschrijving | Type | Actie |
|---|---|---|
| 18. Open schouwen op het dak | Overige ruimte of materiaal | - |

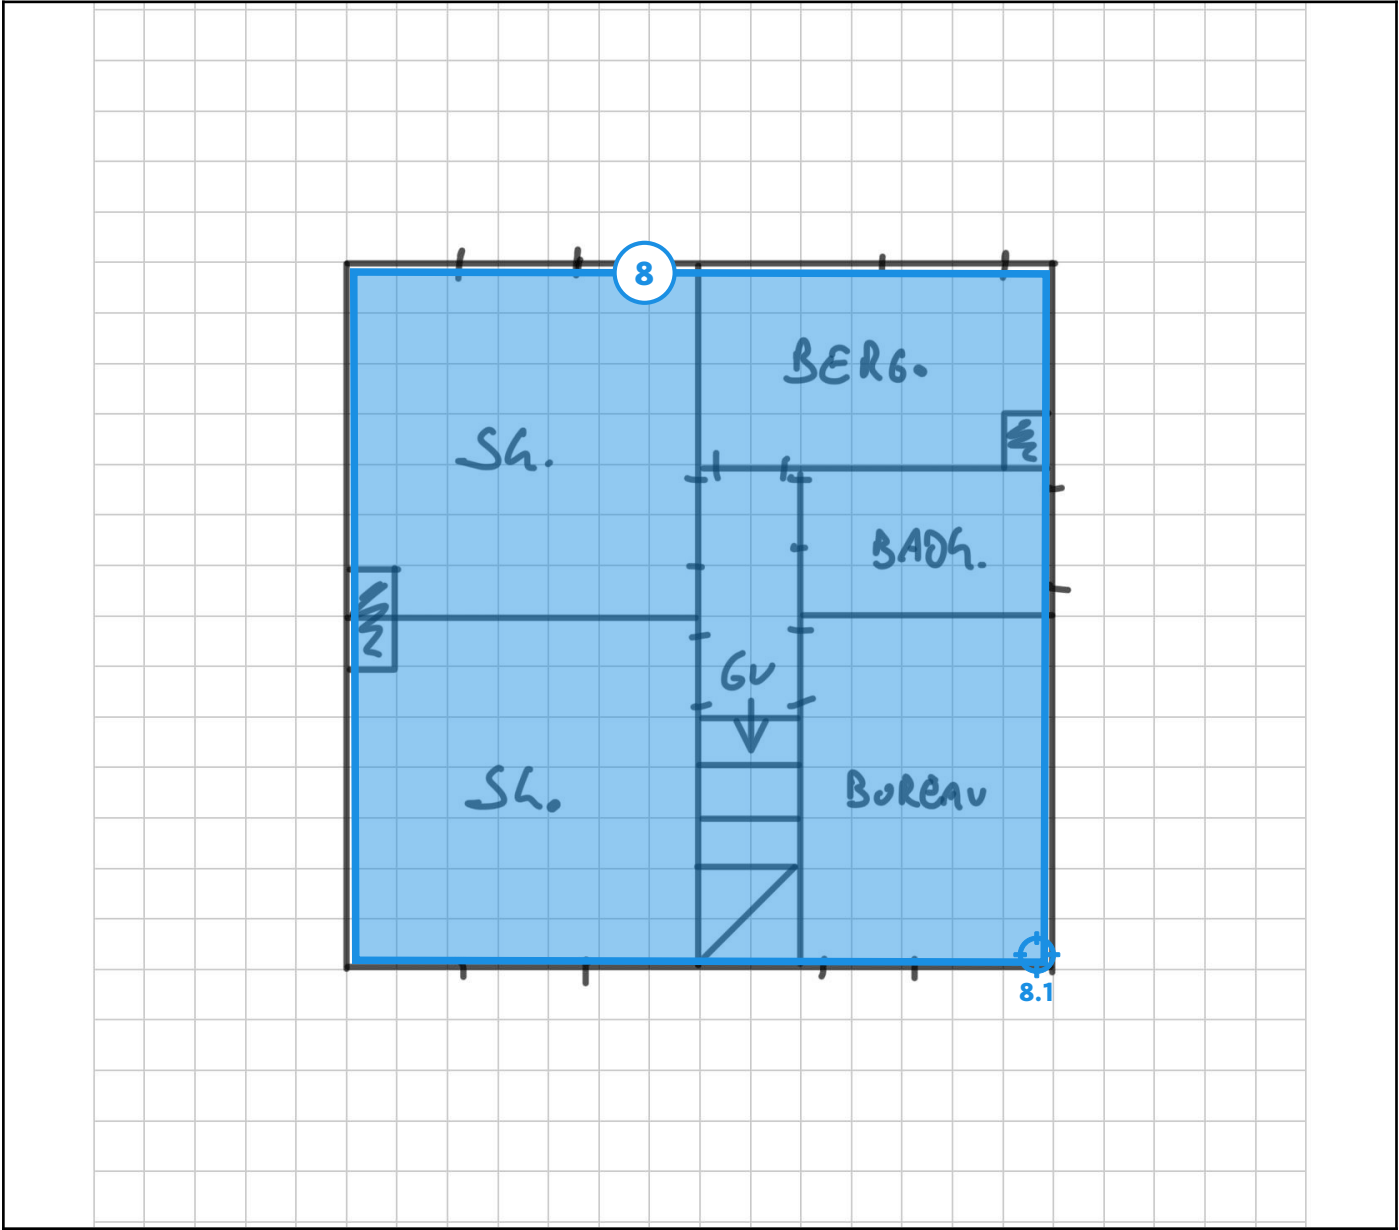
## Plan 2.4: 1e verdiep en hoofddak

| Beschrijving | Type | Actie |
|---|---|---|
| 8.1 Code: 9 | Puntmonster | - |

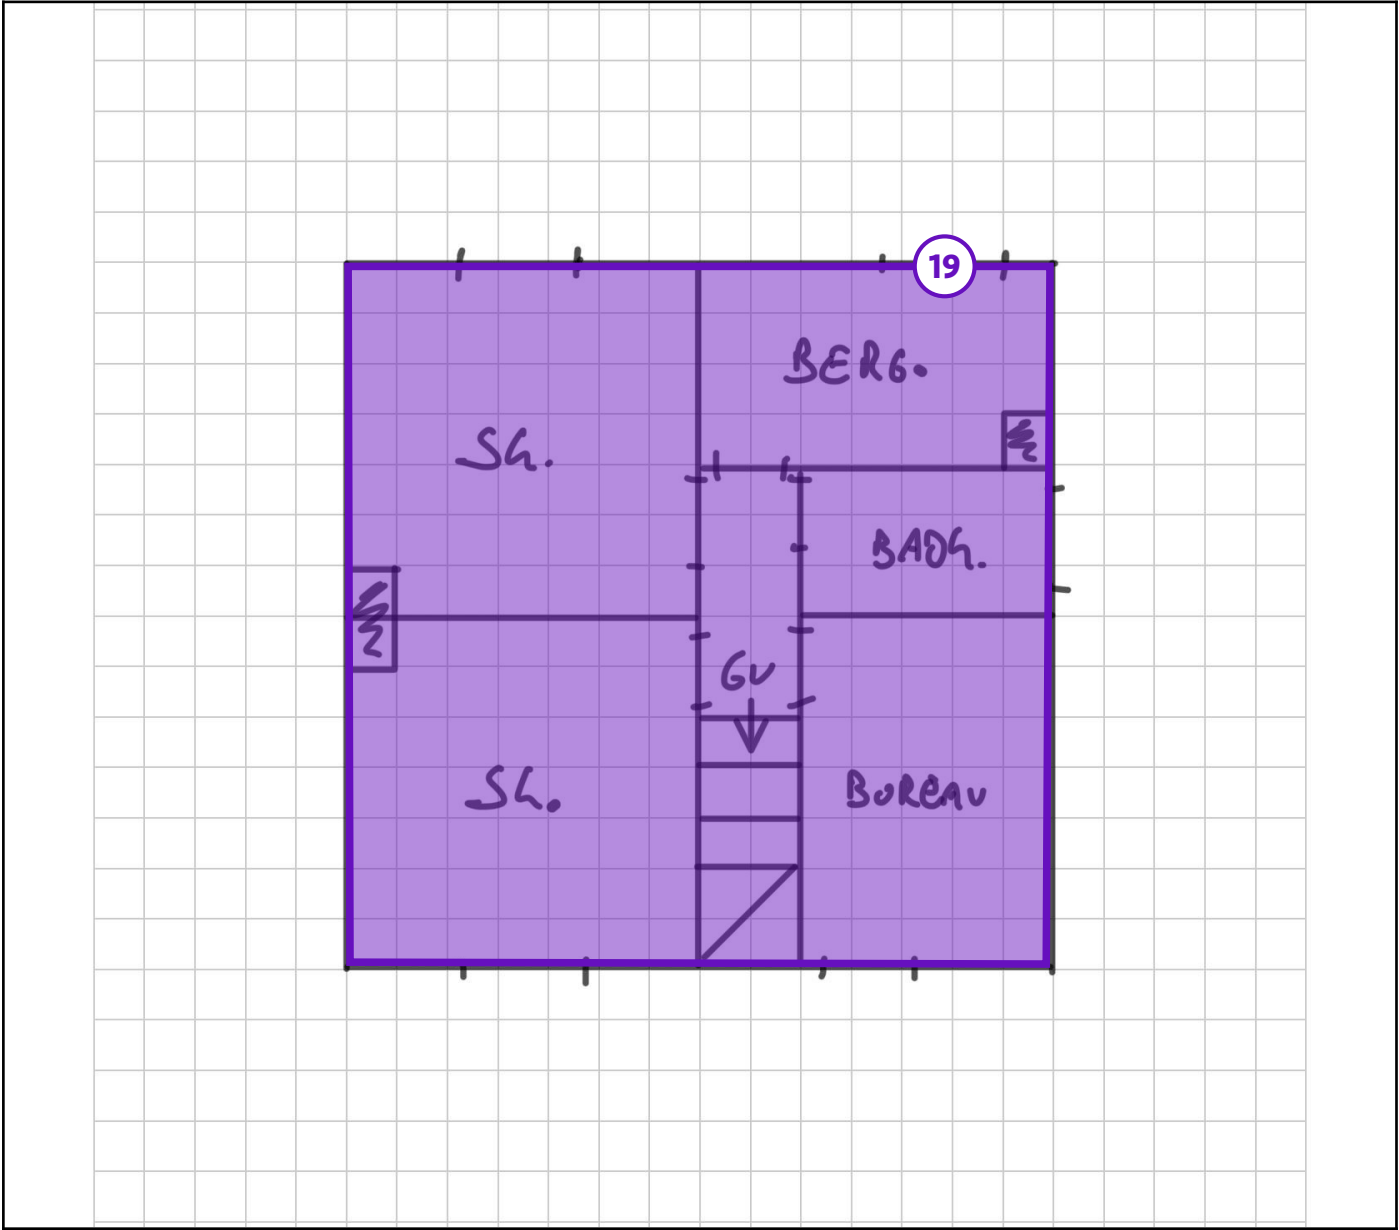
## Plan 2.5: 1e verdiep en hoofddak

| Beschrijving | Type | Actie |
|---|---|---|
| 19. Onderdak plat dak hoofddak: niet waarneembaar | Overige ruimte of materiaal | - |
