# Asbestinventarisatetest

Kardinaal Cardijnstraat 4, 3200 Aarschot

Attestnummer : 20260714-000079.000

Uitgegeven op : 14.07.2026

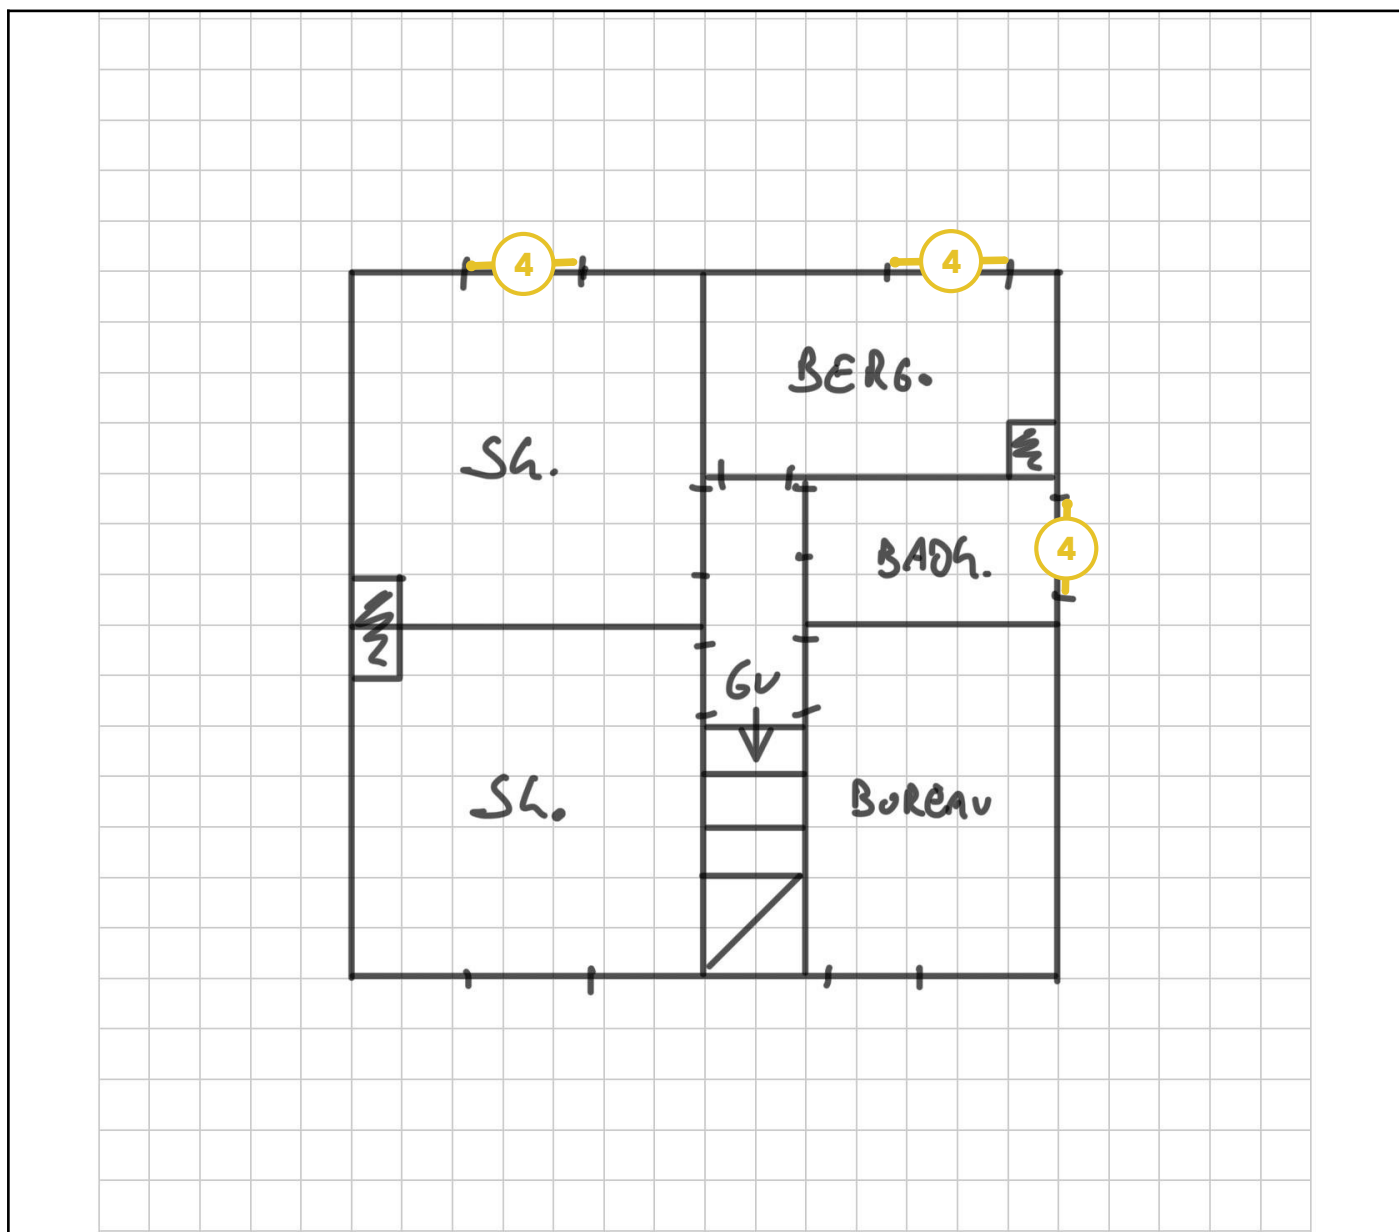
## Plan 2.6: 1e verdiep en hoofddak

| Beschrijving | Type | Actie |
|---|---|---|
| 4. Mastiek rond houten ramen - tussen gevel en kader (ramen enkel glas) | Asbestmateriaal | Zorgvuldig beheren |

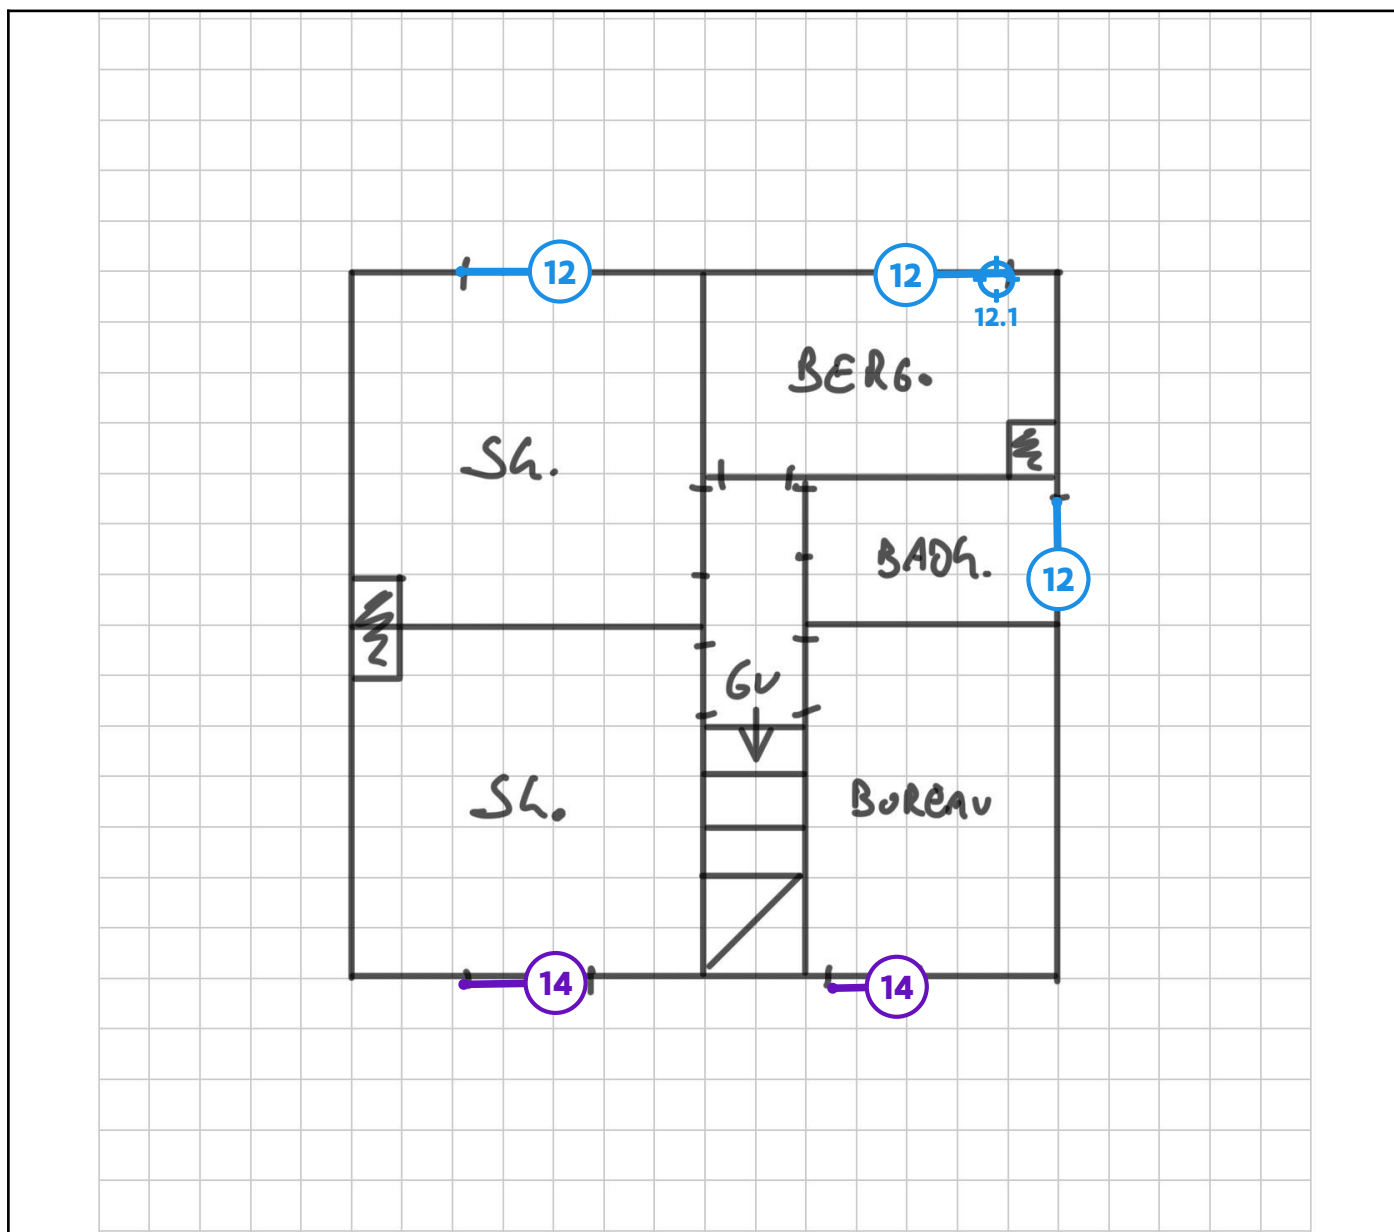
## Plan 2.7: 1e verdiep en hoofddak

| Beschrijving | Type | Actie |
|---|---|---|
| 14. Mastiek op- en rond schrijnwerk: niet verdacht (visueel vastgesteld) | Overige ruimte of materiaal | - |

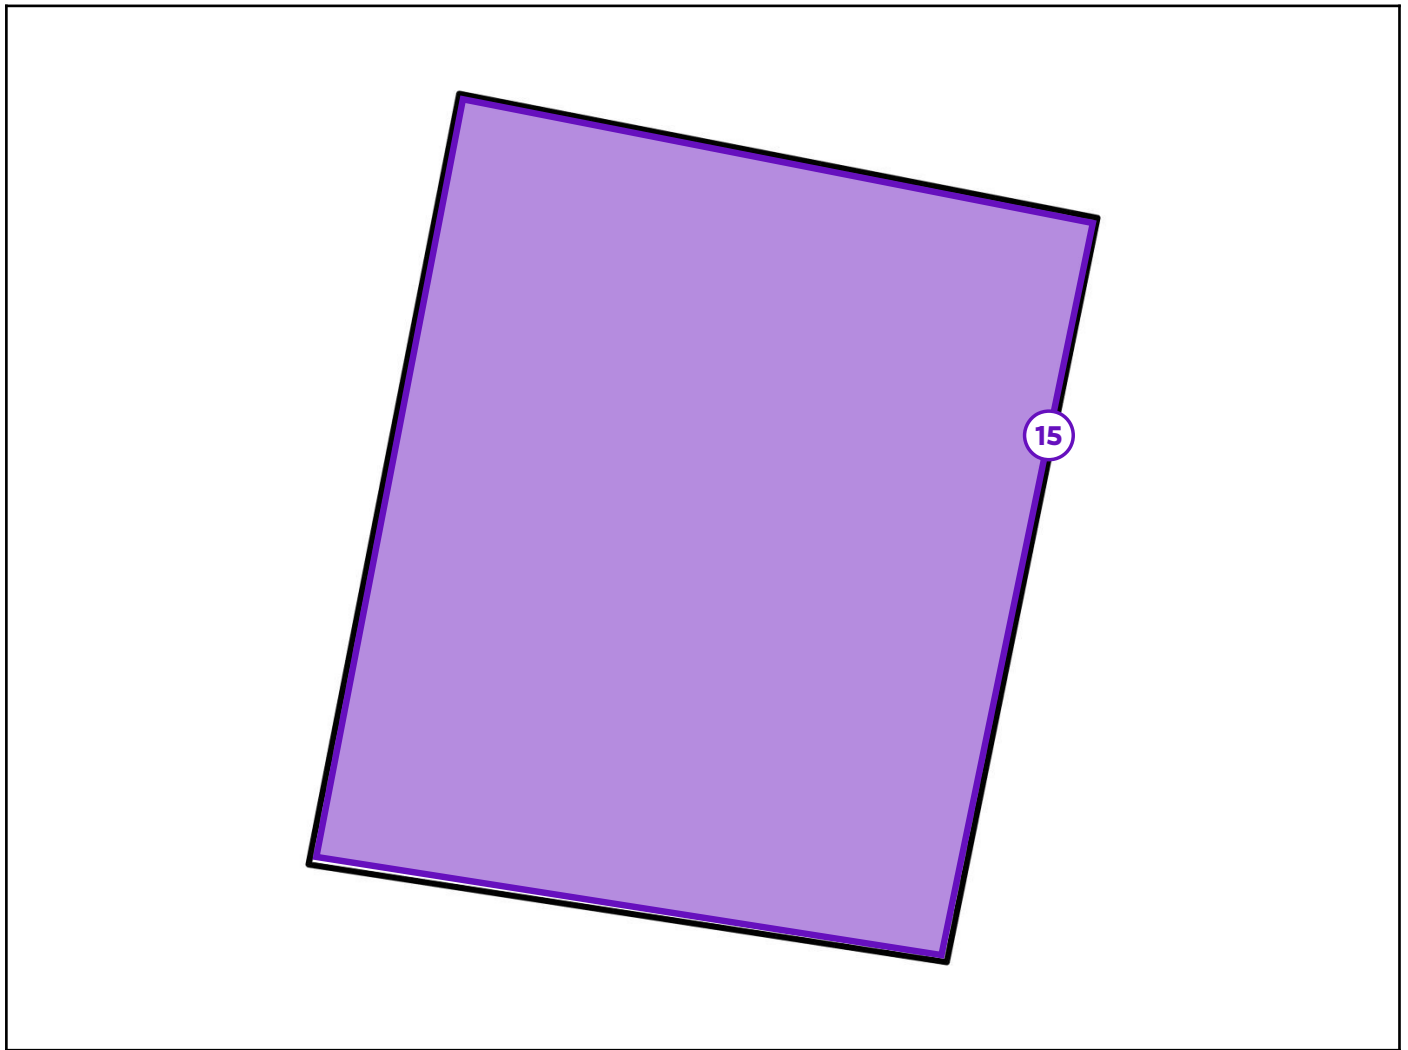
## Plan 3.1: Tuinhuis plan

| Beschrijving | Type | Actie |
|---|---|---|
| 15. Dakbedekking tuinhuis: niet verdacht | Overige ruimte of materiaal | - |
