Asbestinventarisatetest

Houwaartstraat 404, 3270 Scherpenheuvel-Zichem

Attestnummer : 20250123-000199.000

Uitgegeven op : 23.01.2025

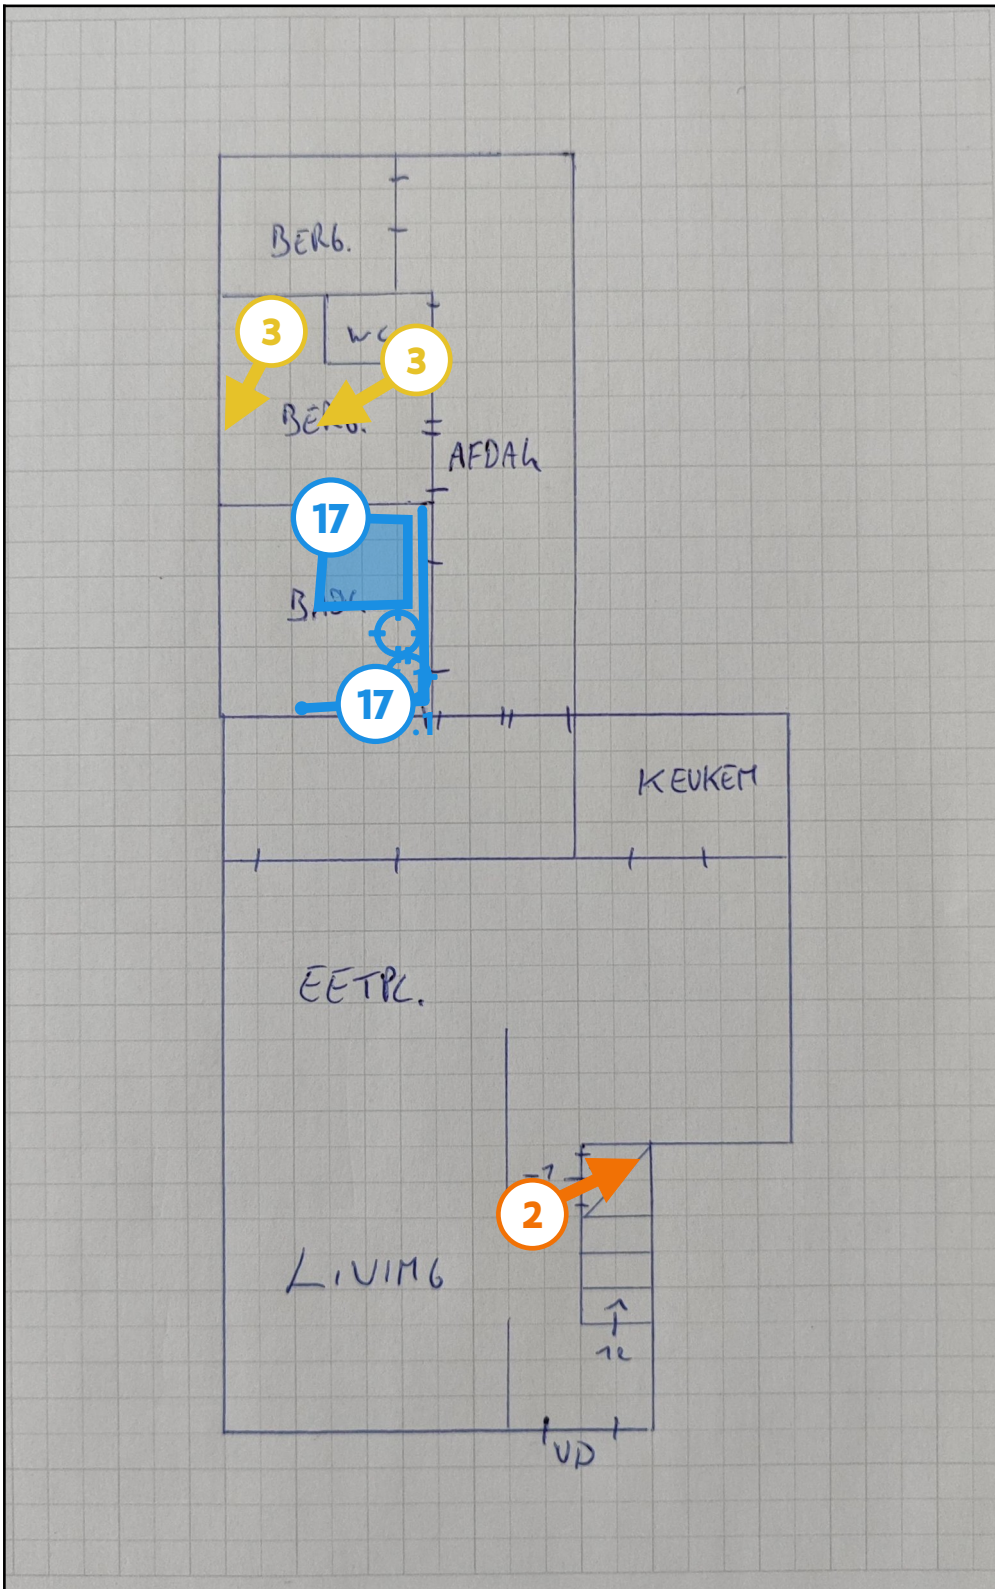
Plan 1.4: Gelijkvloers

2. AC afvoerbuis aan keldertrap (visueel vastgesteld)	Asbestmateriaal	Verwijderen
3. Bakeliet toep.(schakelaars-stopcontacten-verdeeldozen-radiatorknoppen)	Asbestmateriaal	Zorgvuldig beheren
17. Muurcementering badkamer	Geen asbest	-
17.1 Code: 7	Mengmonster	-

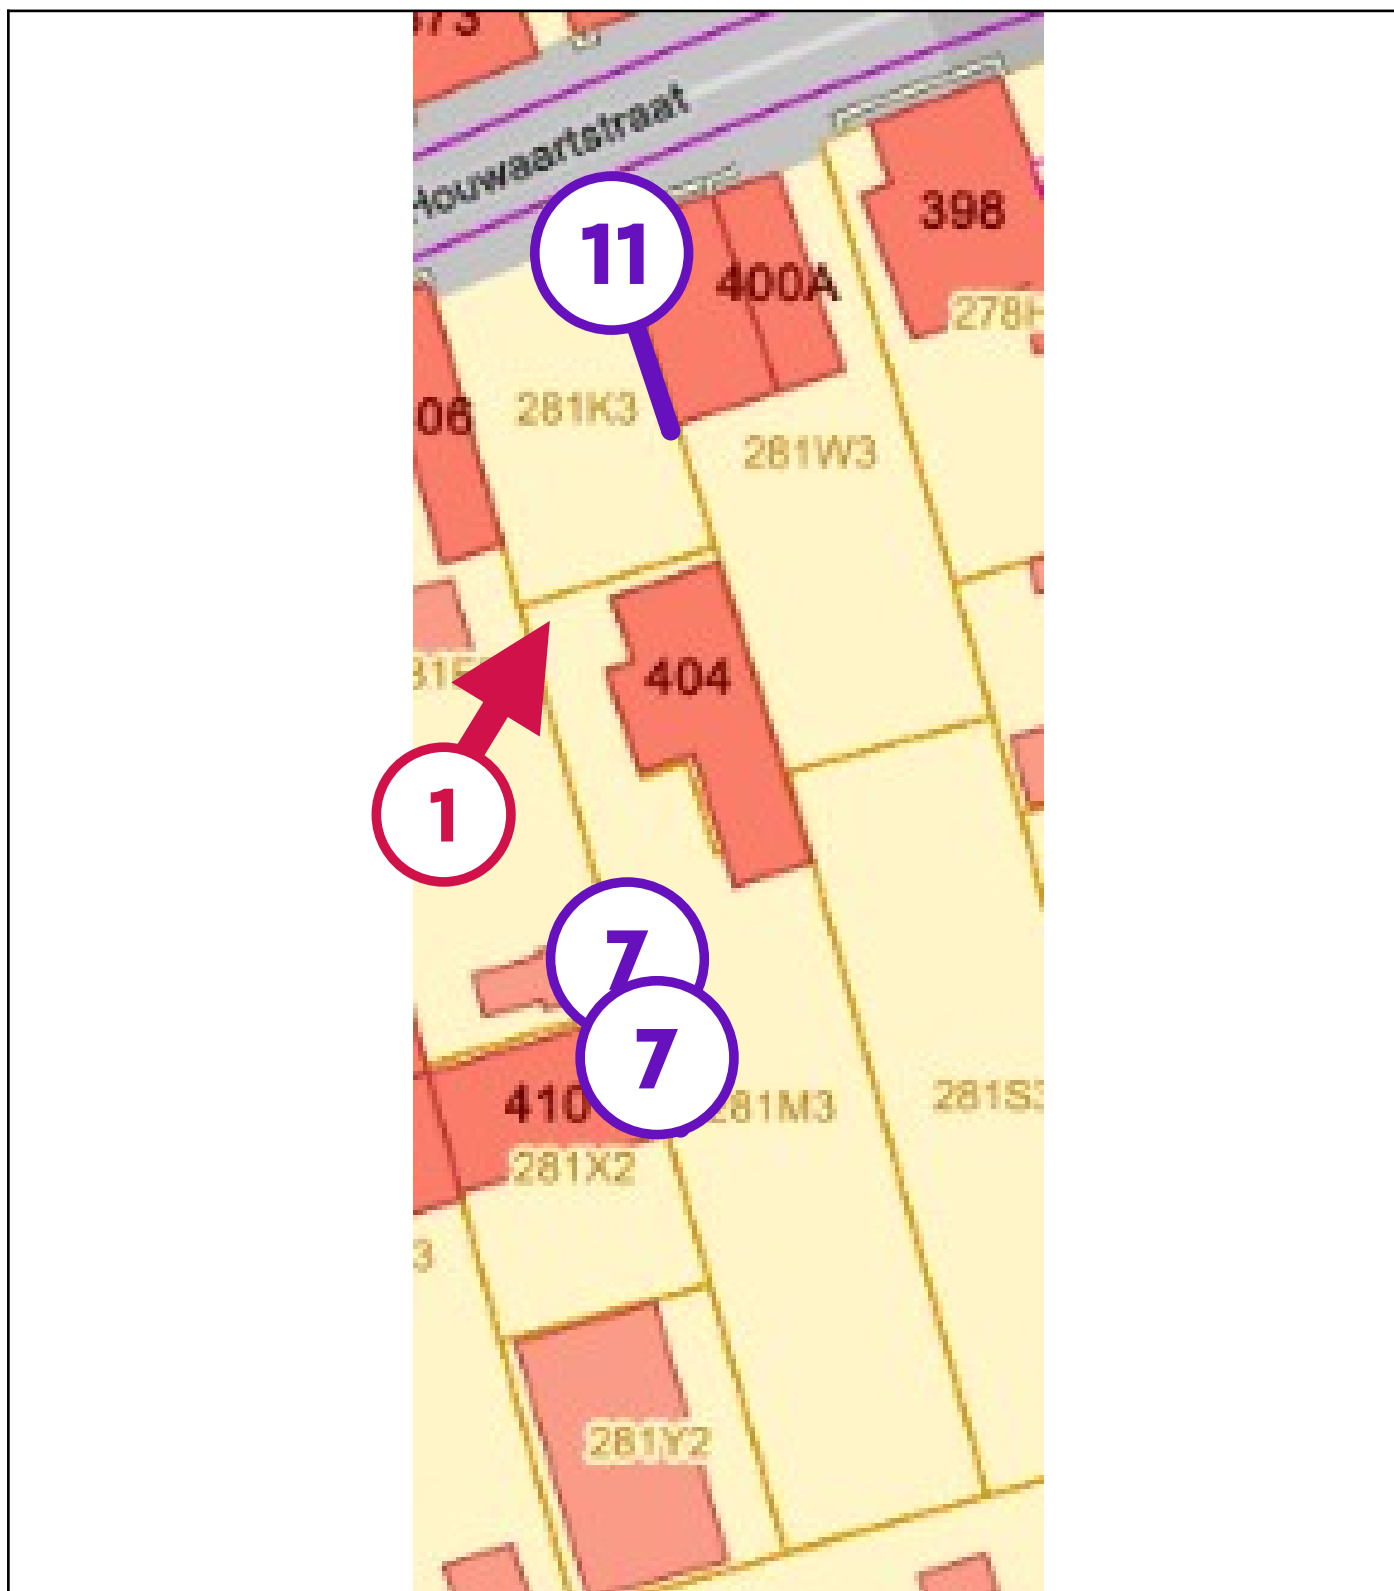
Plan 5.1: Vaststellingen buiten de constructies

1. Asbestcement afval: schouwbus	Asbestmateriaal	Dringend verwijderen
7. Muurcementering op zijgevel buurman (gemeenschappelijk deel)	Advies	-
11. Gevelleien buurman (gemeenschappelijke delen)	Advies	-
