# Asbestinventarisatetest

Mannenbergh 154, 3270 Scherpenheuvel-Zichem

Attestnummer : 20230817-000274.000

Uitgegeven op : 17.08.2023

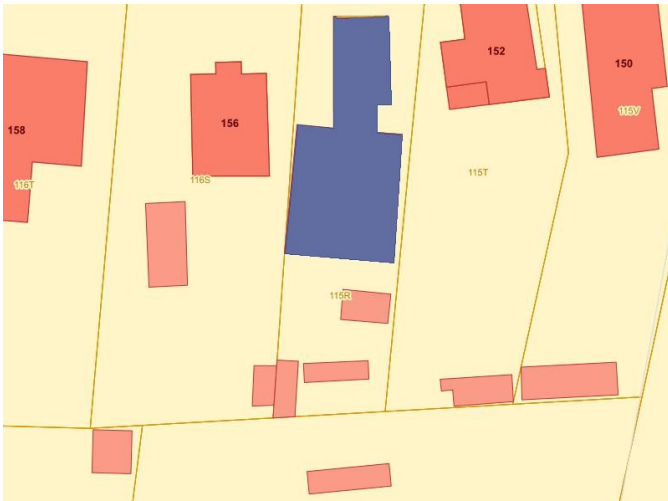
## Zone 1: Hoofdgebouw

**9 Asbestmaterialen**

| Beschrijving | Type | Actie |
|---|---|---|
| 3. Colovinyltegels | Asbestmateriaal | Verwijderen |

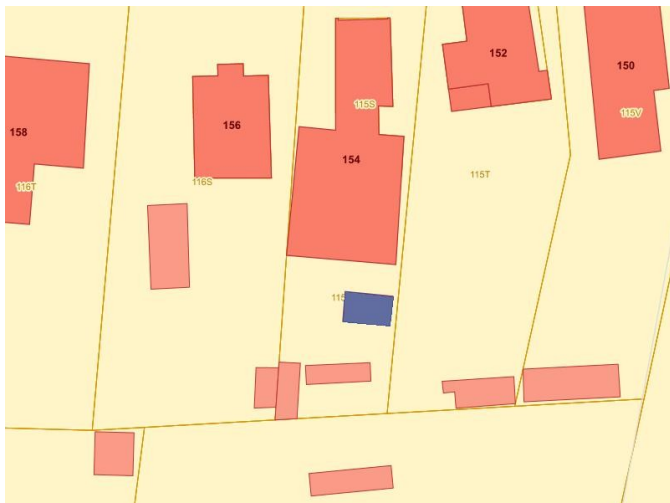
## Zone 2: Bijgebouw

| 0 | Geen asbest |

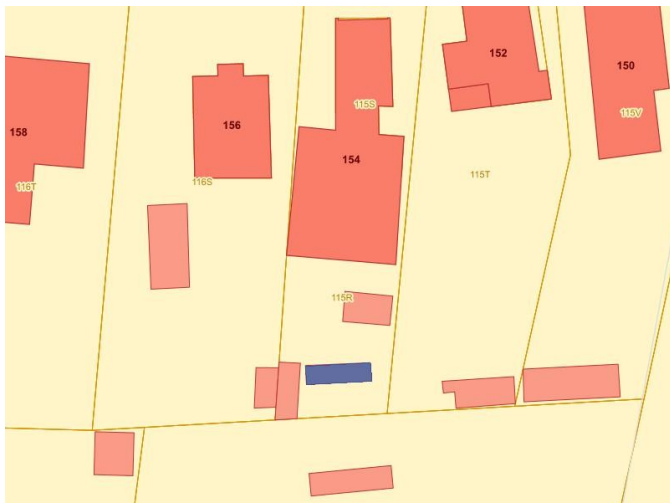
## Zone 3: Bijgebouw

- 0 Asbestmaterialen
- 0 Beperkingen
- 0 Uitsluitingen
- 0 Roerende goederen
- 0 Puin, steenslag, (water)bodem
- 0 Adviezen
- 0 Geen asbest

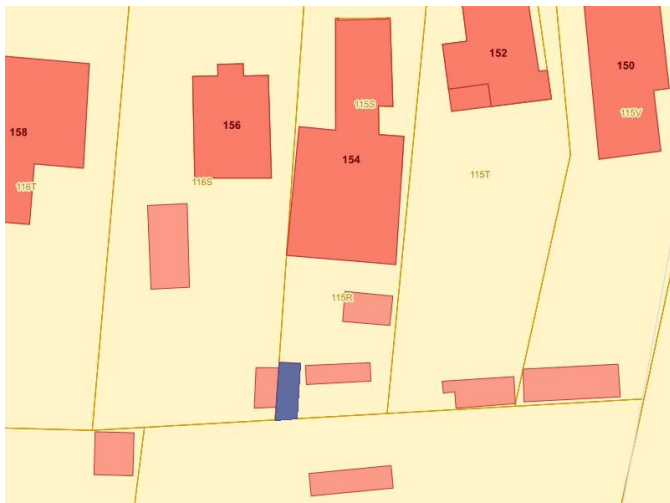
## Zone 4: Bijgebouw

- 0 Asbestmaterialen
- 0 Beperkingen
- 0 Uitsluitingen
- 0 Roerende goederen
- 0 Puin, steenslag, (water)bodem
- 0 Adviezen
- 0 Geen asbest

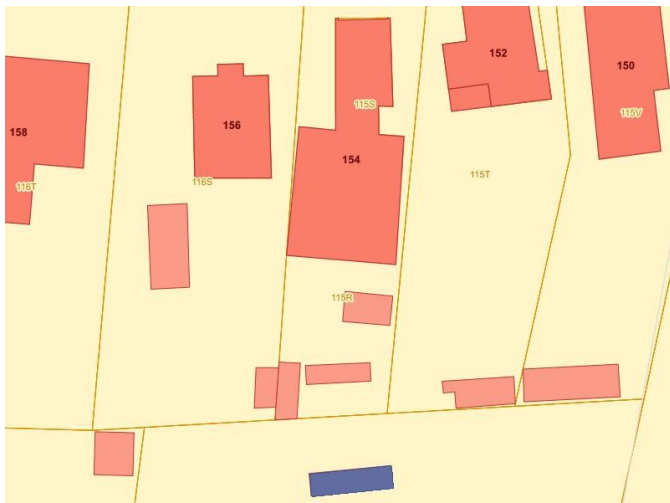
## Zone 5: Bijgebouw

- 0 Asbestmaterialen
- 0 Beperkingen
- 0 Uitsluitingen
- 0 Roerende goederen
- 0 Puin, steenslag, (water)bodem
- 0 Adviezen
- 0 Geen asbest

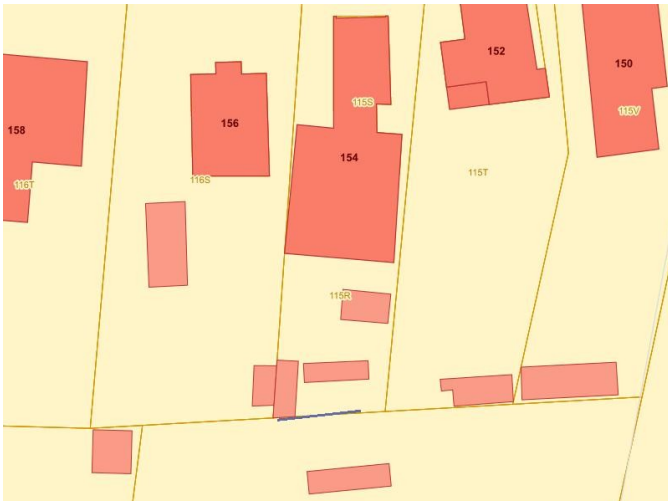
## Zone 6: Omheining

- 1 Asbestmateriaal**
- 0 Beperking
- 0 Uitsluiting
- 0 Roerend goed
- 0 Puin, steenslag, (water)bodem
- 0 Advies
- 0 Geen asbest

| Beschrijving | Type | Actie |
|---|---|---|
| 4. Dakbedekking golfplaten & omheining | Asbestmateriaal | Verwijderen |

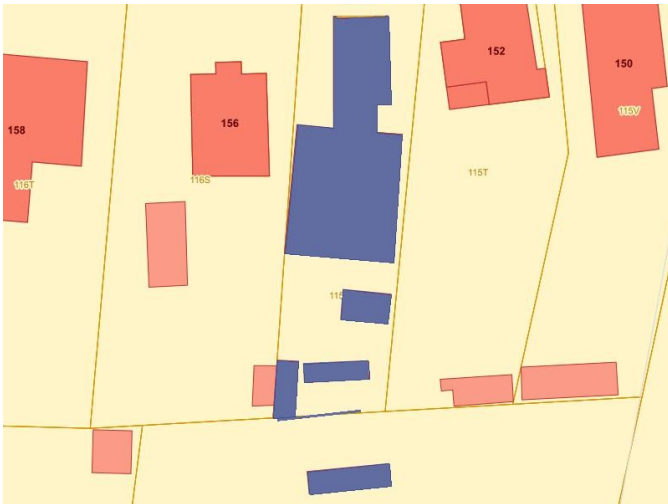
## Zone 7: Overig gebied

- 1 Asbestmateriaal**
- 0 Roerend goed
- 0 Puin, steenslag, (water)bodem
- 0 Geen asbest
