# Asbestinventarisatattest

Kapellestraat 154, 9600 Ronse

Attestnummer : 20251024-000045.000

Uitgegeven op : 24.10.2025

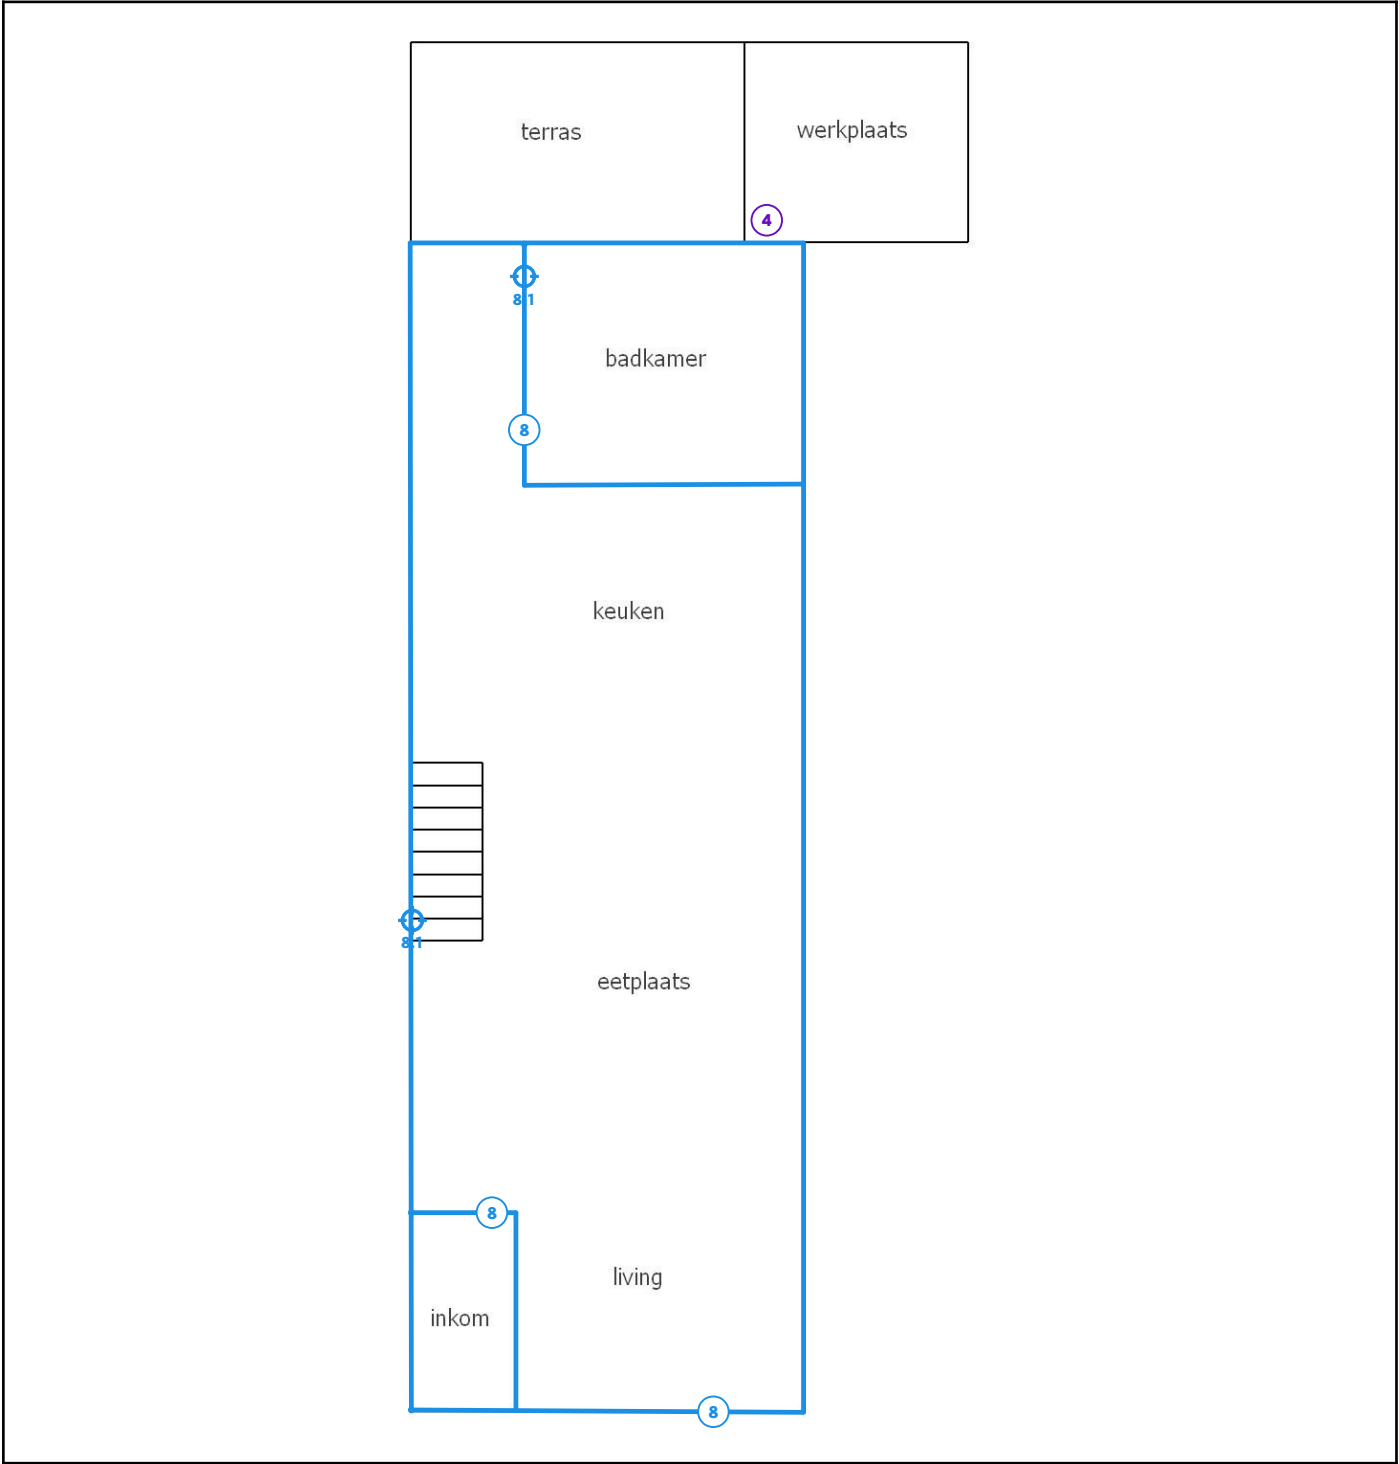
# Plan 1.1: grondplan gelijkvloers

| 8.1 Code: MO1 | Mengmonster | - |

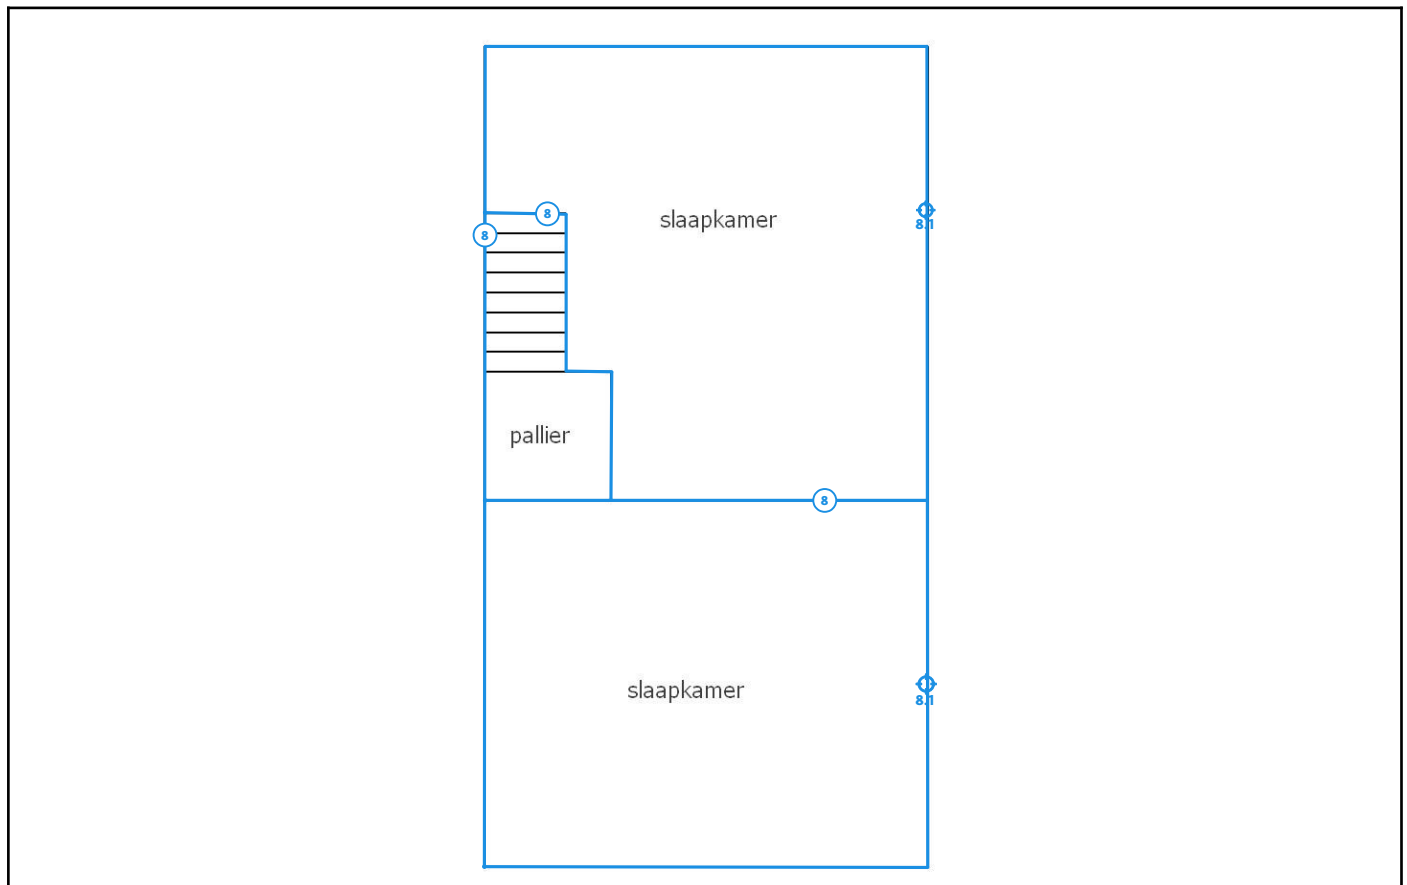
## Plan 1.2: grondplan 1ste verdieping

| Beschrijving | Type | Actie |
|---|---|---|
| 8.1 Code: MO1 | Mengmonster | - |

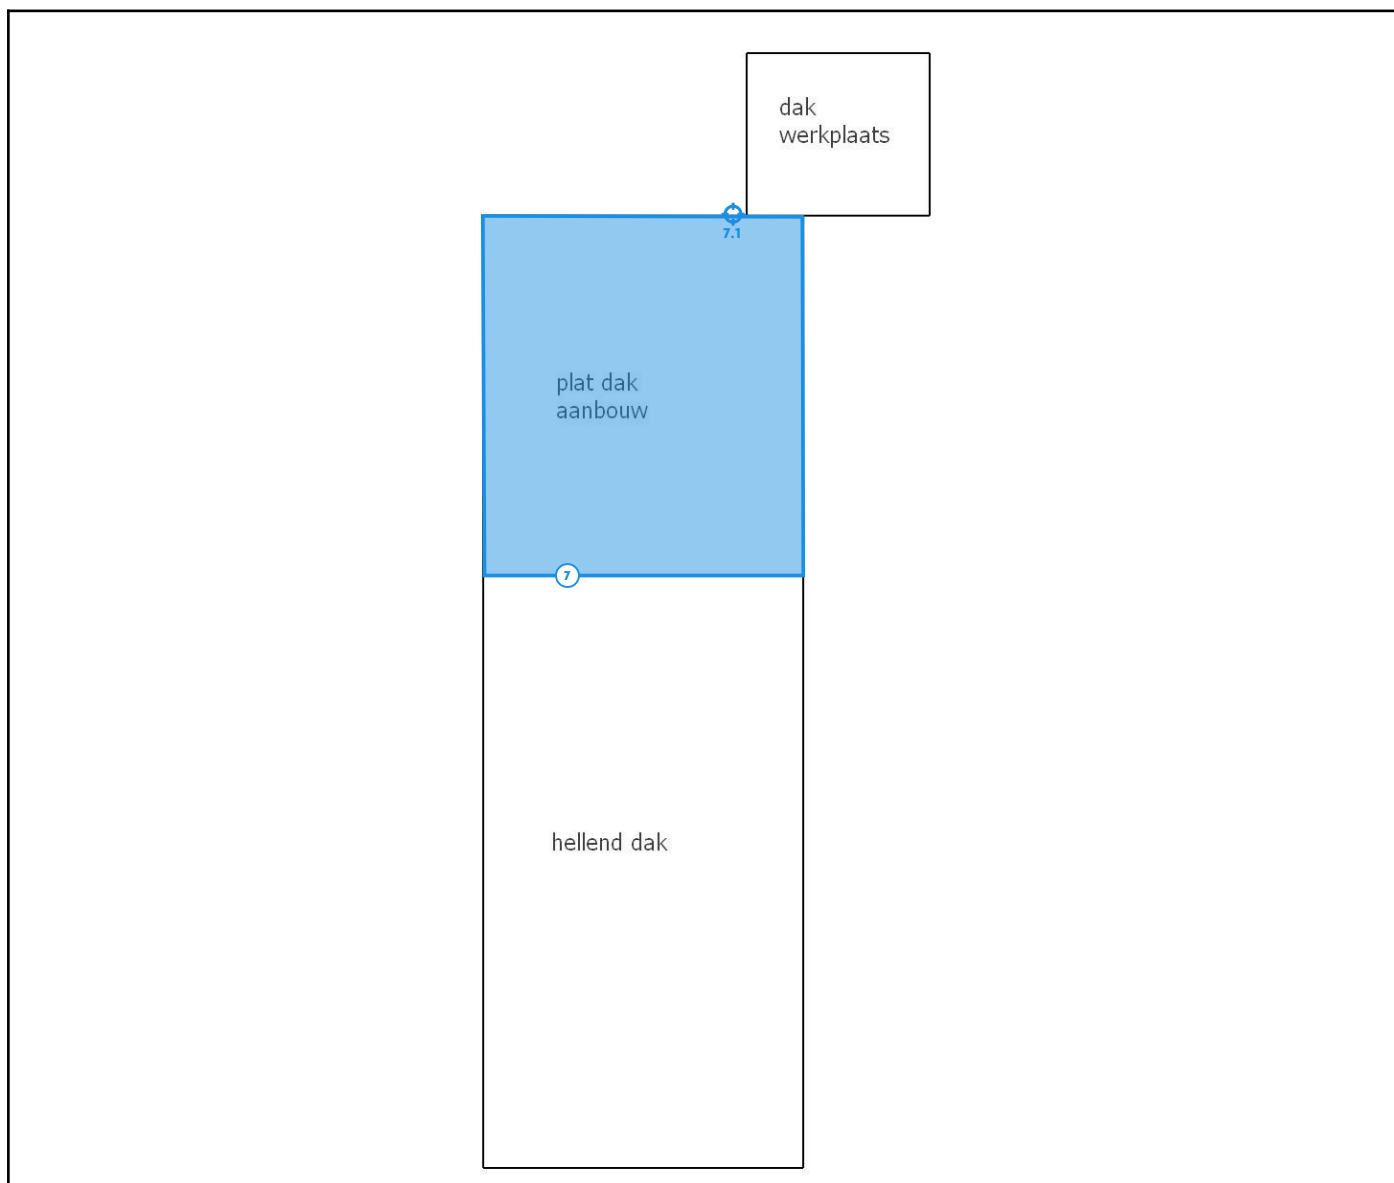
## Plan 1.3: plan daken

| Beschrijving | Type | Actie |
|---|---|---|
| 6. Onderdak hellend dak | Advies | - |

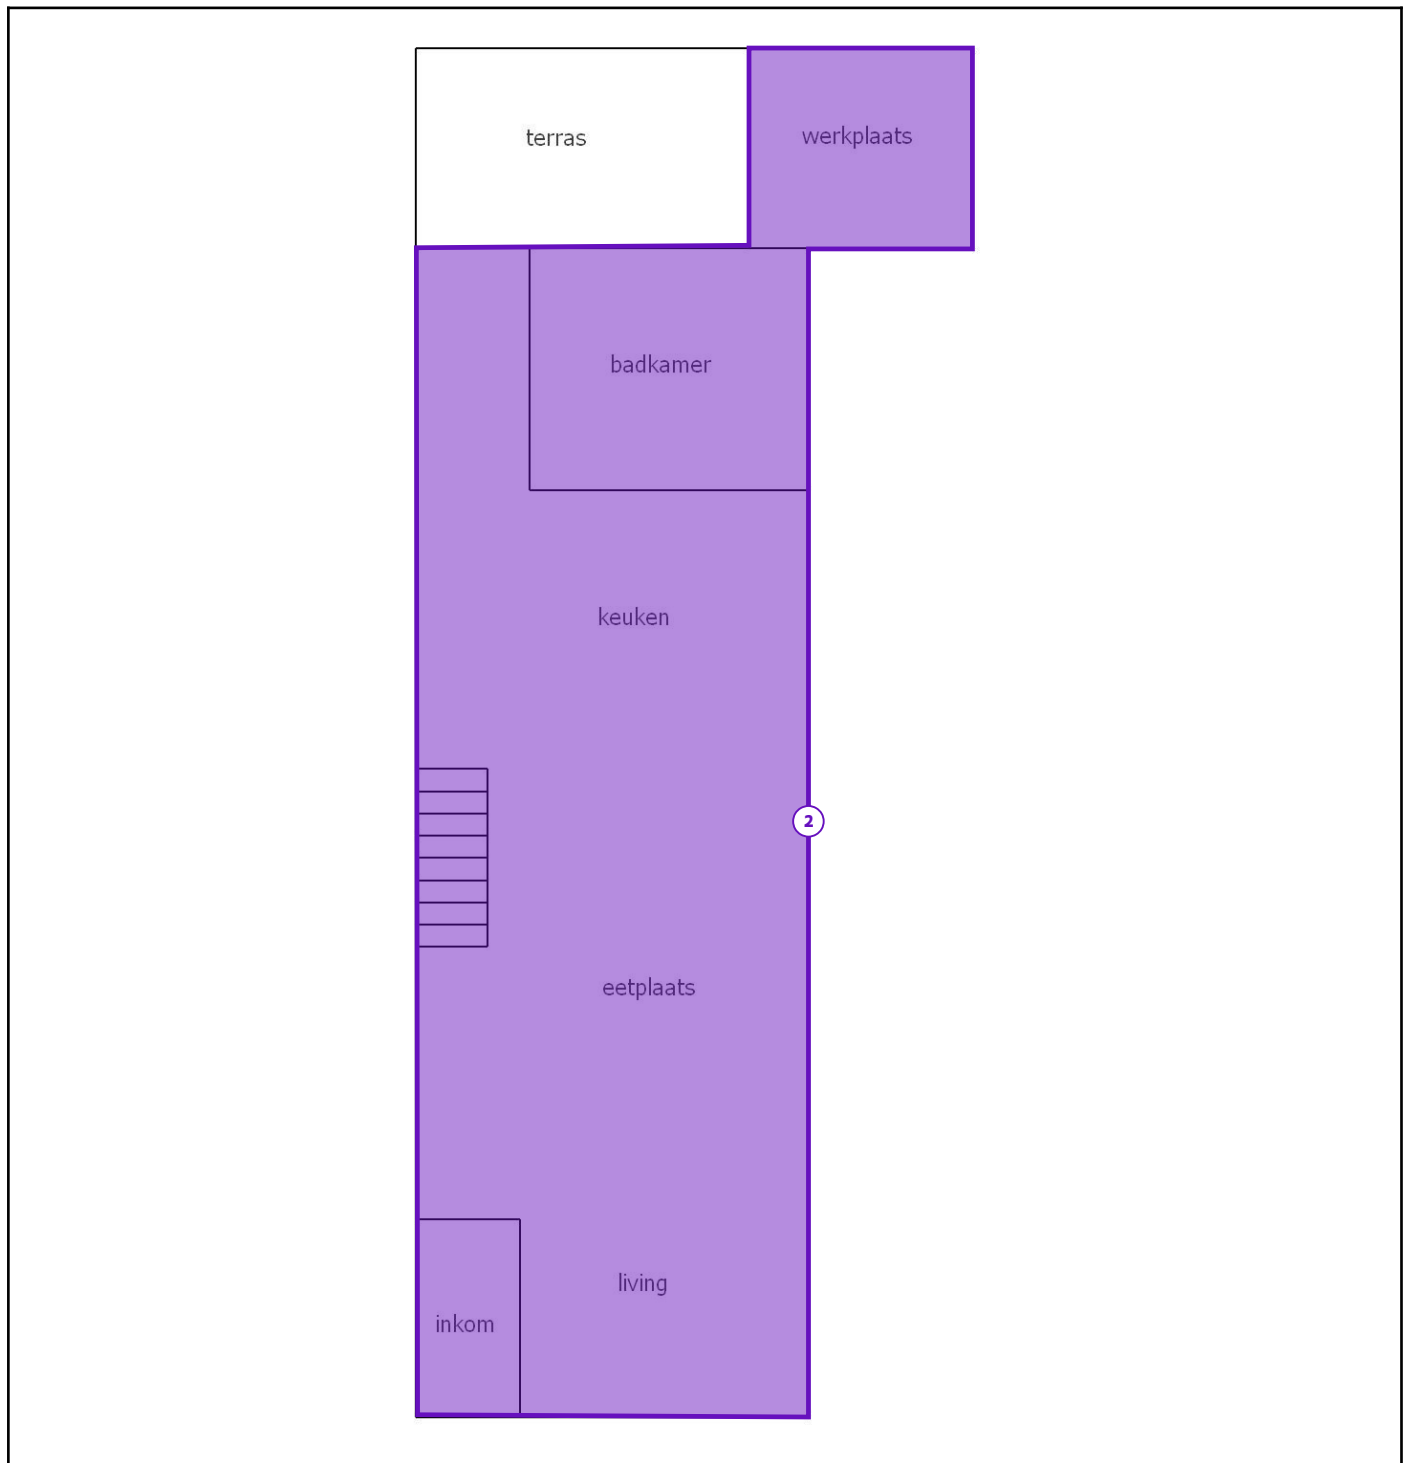
## Plan 1.5: grondplan gelijkvloers

| Beschrijving | Type | Actie |
|---|---|---|
| 2. Plafonds uit niet asbestverdacht materiaal | Advies | - |

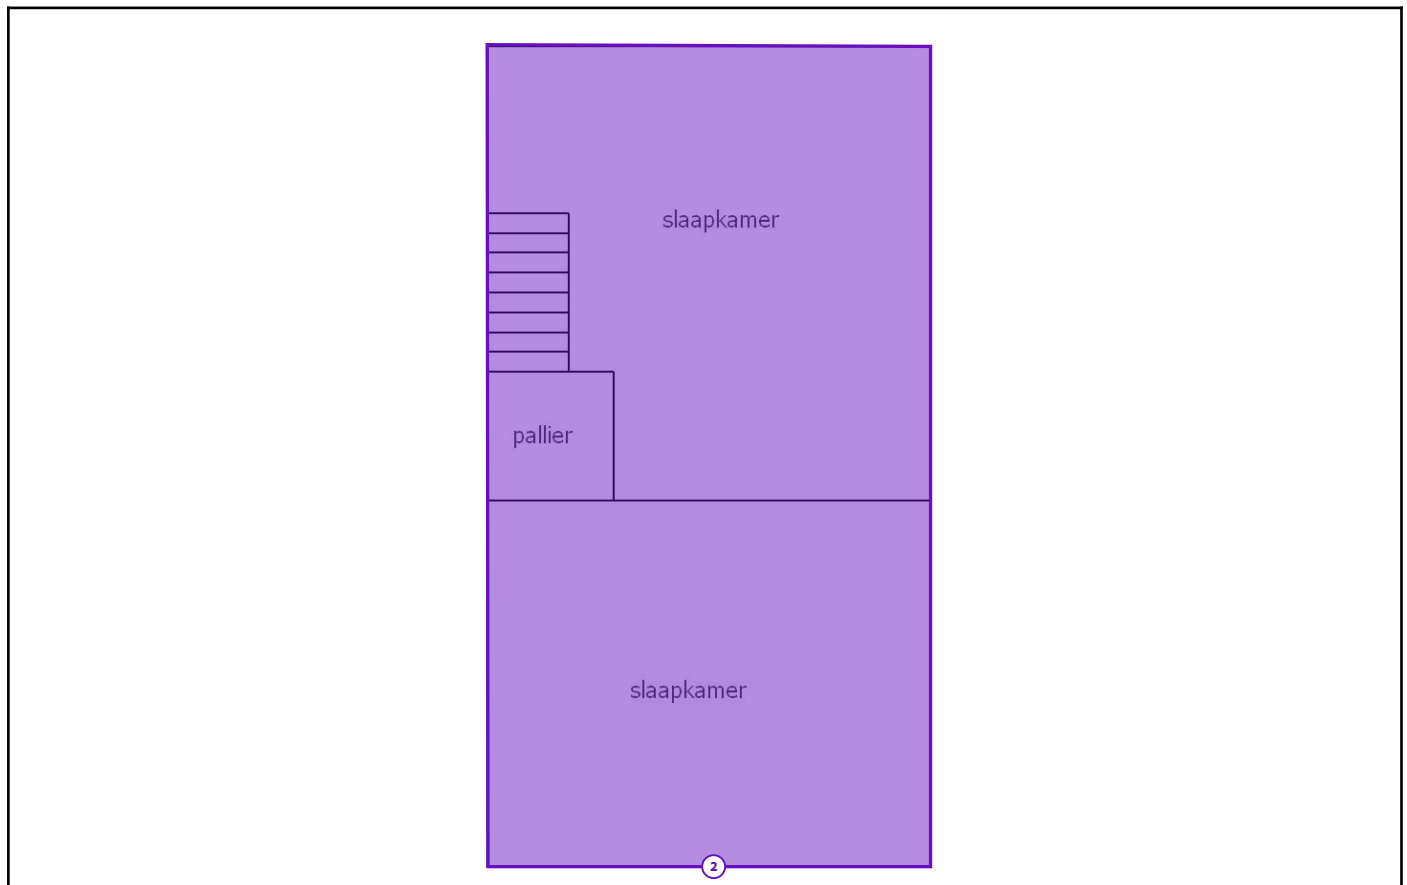
## Plan 1.6: grondplan 1ste verdieping

| Beschrijving | Type | Actie |
|---|---|---|
| 2. Plafonds uit niet asbestverdacht materiaal | Advies | - |

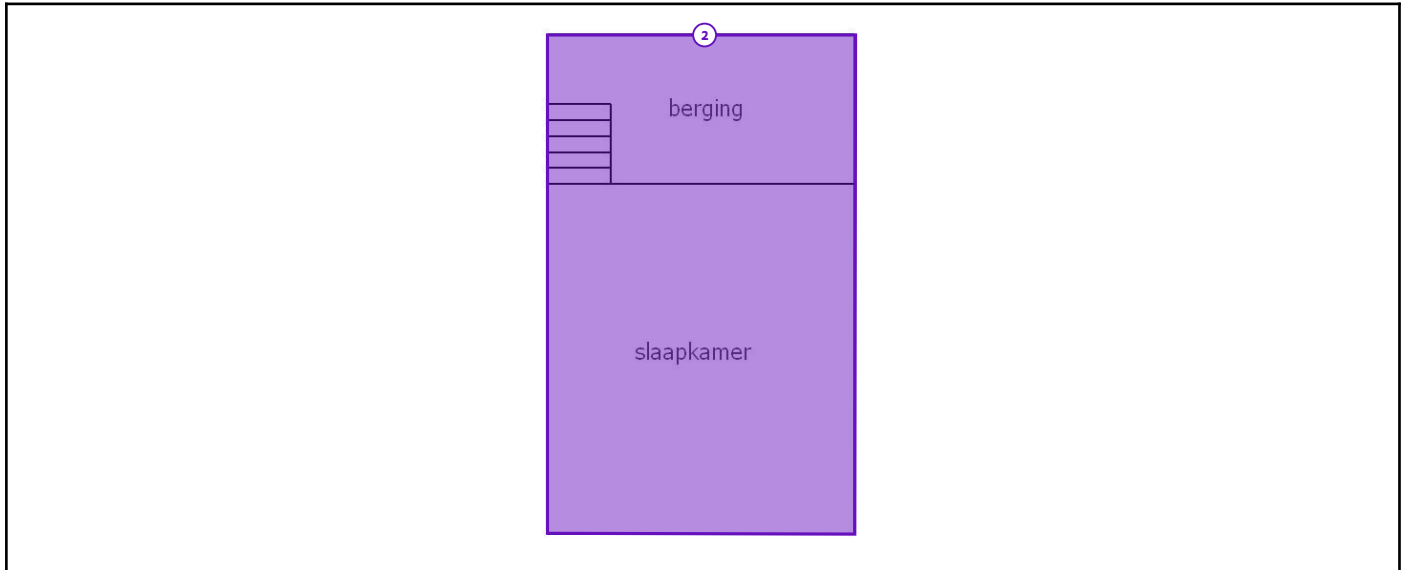
## Plan 1.7: grondplan 2de verdieping

| Beschrijving | Type | Actie |
|---|---|---|
| 2. Plafonds uit niet asbestverdacht materiaal | Advies | - |

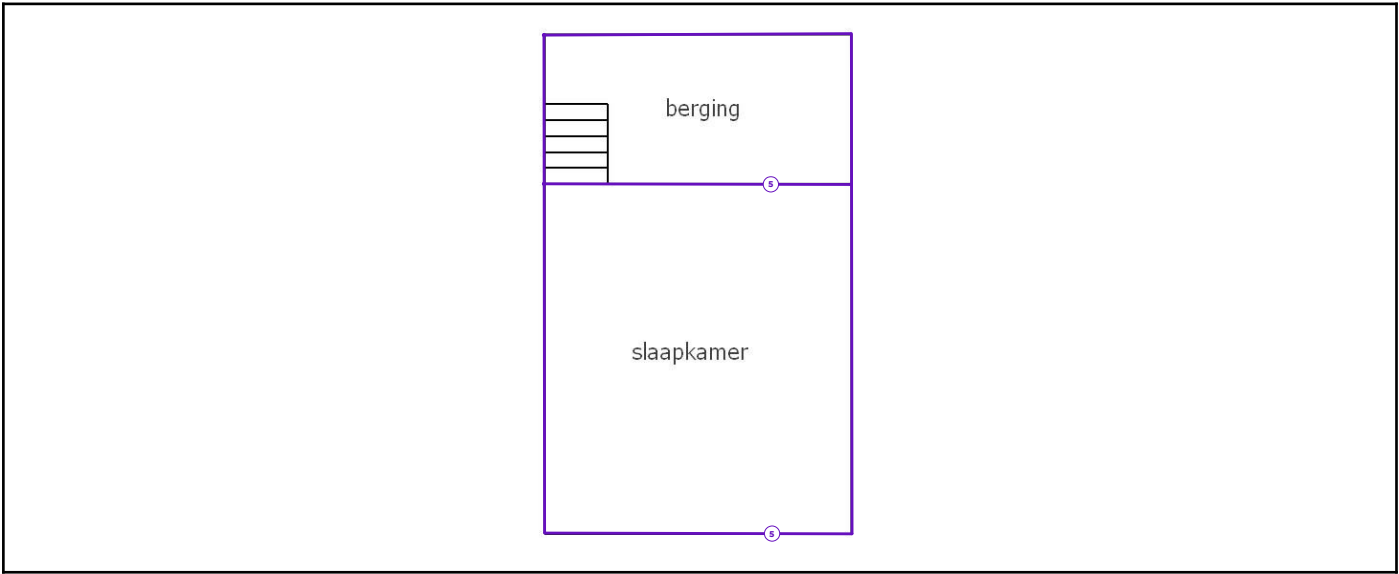
# Plan 1.8: grondplan 2de verdieping

| Beschrijving | Type | Actie |
|---|---|---|
| 5. Voorzetwanden | Advies | - |

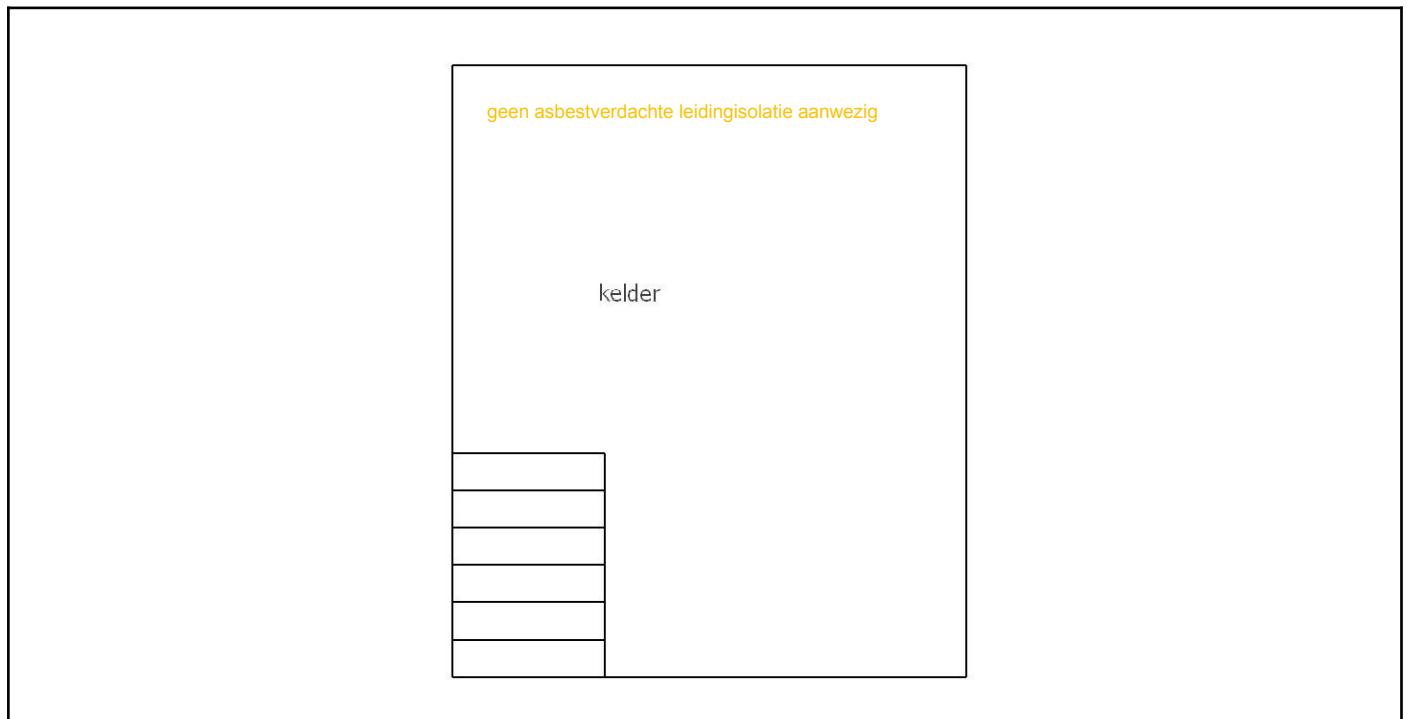
## Plan 1.9: grondplan kelder

| Beschrijving | Type | Actie |
|---|---|---|
| 3. Geen leidingisolatie aanwezig in de kelder | Advies | - |
