Asbestinventarisatetest

Krauwelstraat 29, 9790 Wortegem-Petegem

Attestnummer : 20240821-000317.000

Uitgegeven op : 21.08.2024

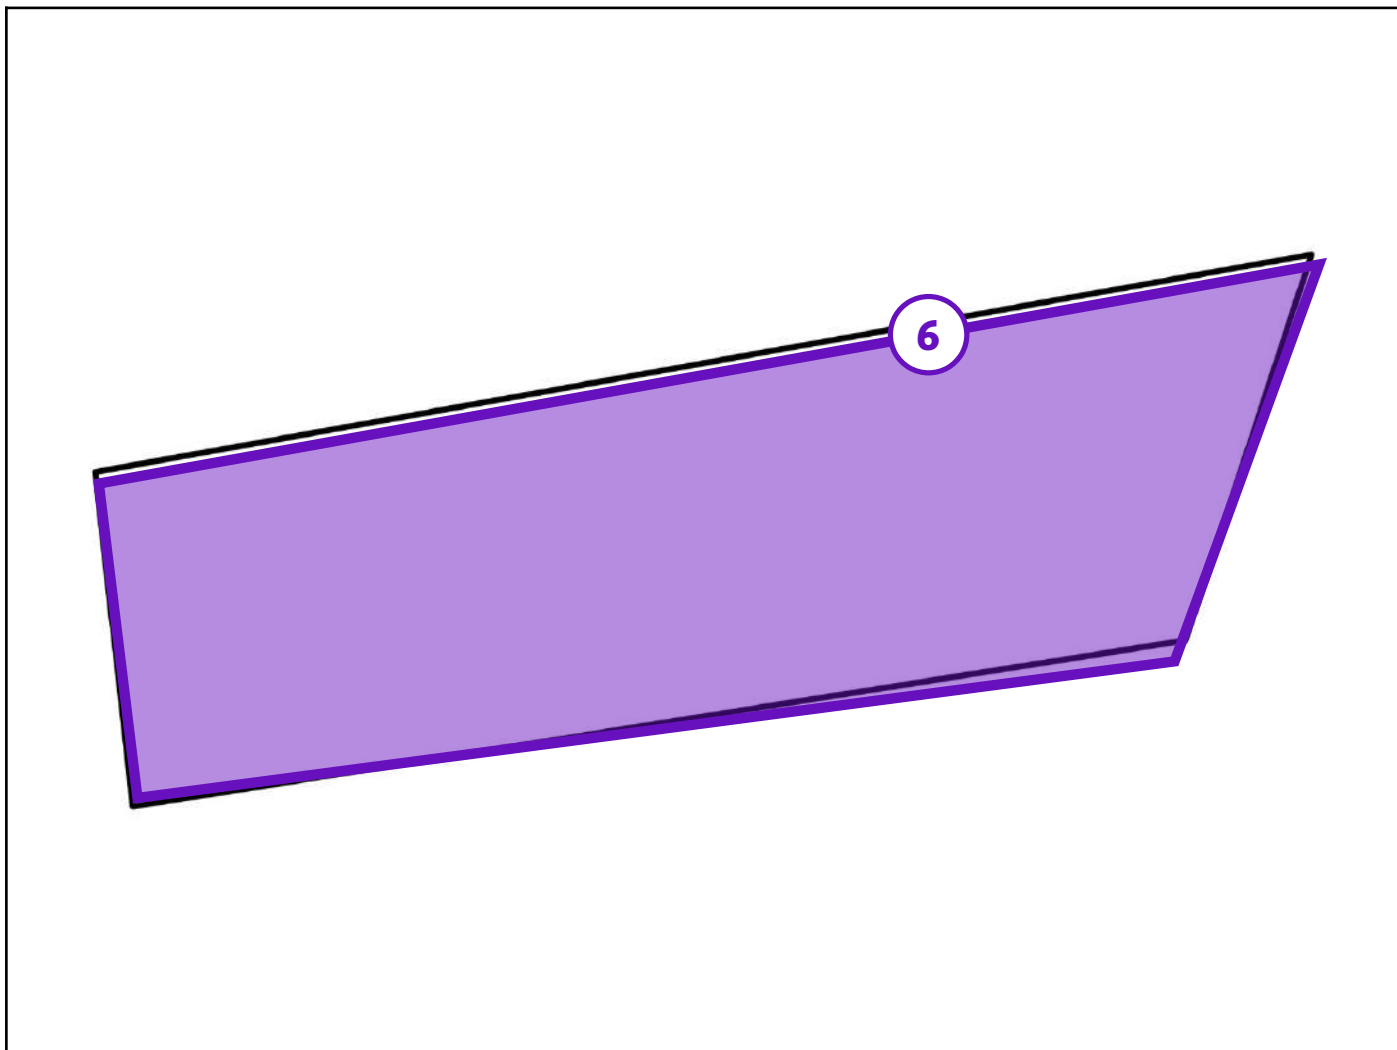
Plan 1.1: woning

Beschrijving	Type	Actie
6. plafonds	Advies	-

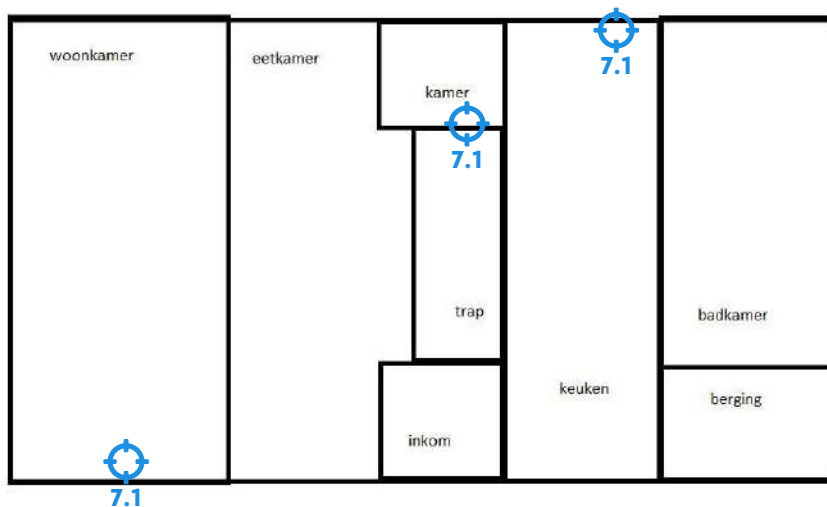
Plan 1.2: glv

muren bepleisterd excl badkamer en berging.

Beschrijving	Type	Actie
7. muurpleister	Geen asbest	-
7.1 Code: 01	Mengmonster	-
