# Asbestinventarisatetest

Bergstraat 26, 9690 Kluisbergen

Attestnummer : 20260622-000110.000

Uitgegeven op : 22.06.2026

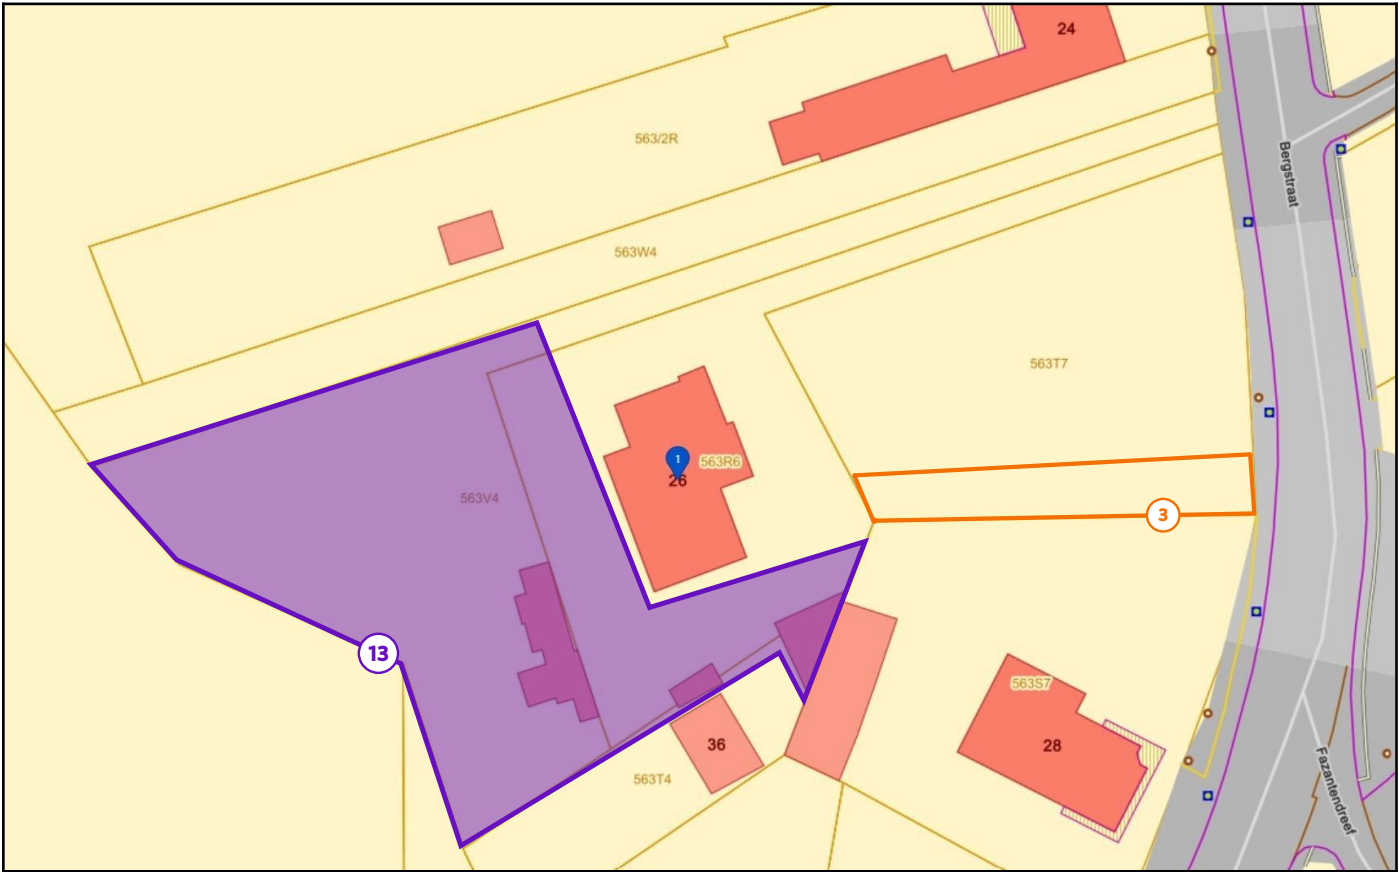
# Plan 1.8: grondplan perceel

| Beschrijving | Type | Actie |
|---|---|---|
| 13. Overwoekerende vegetatie, volledig onderzoek onmogelijk | Beperking | - |

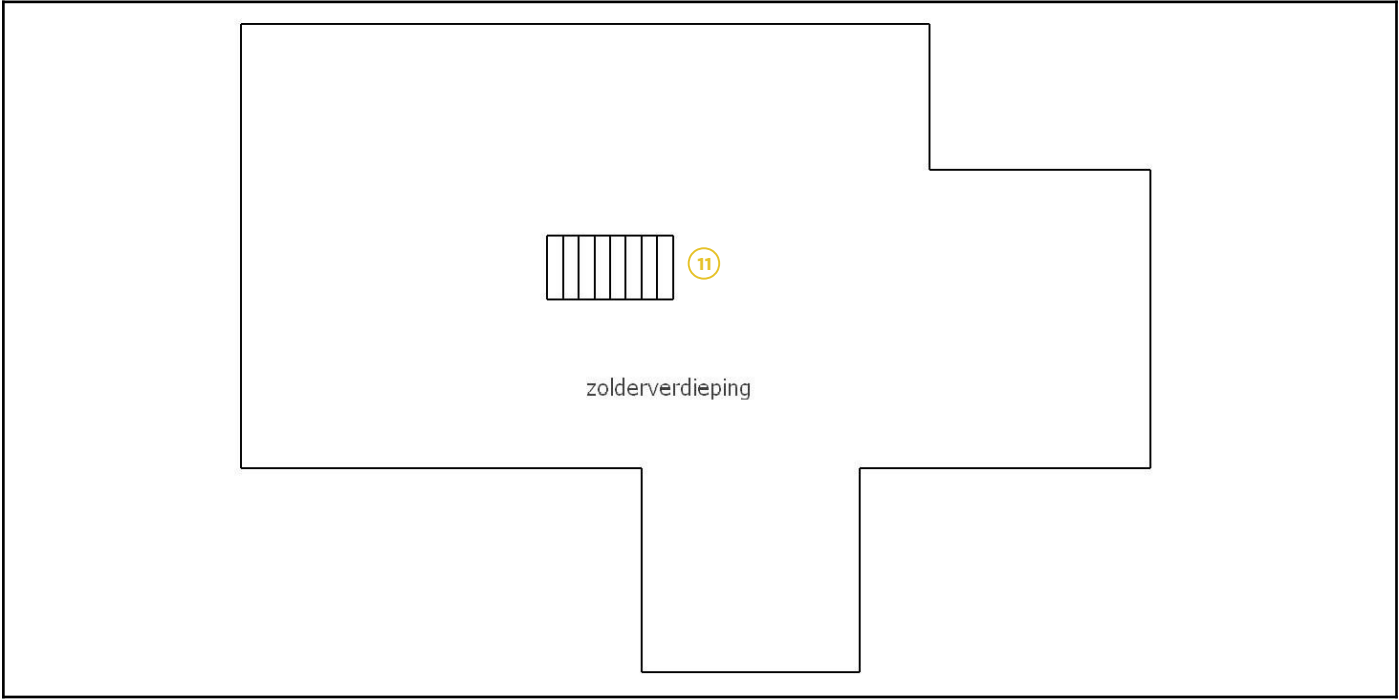
# Plan 1.9: grondplan zolder

| Beschrijving | Type | Actie |
|---|---|---|
| 11. Bakeliet lamphouder | Asbestmateriaal | Zorgvuldig beheren |

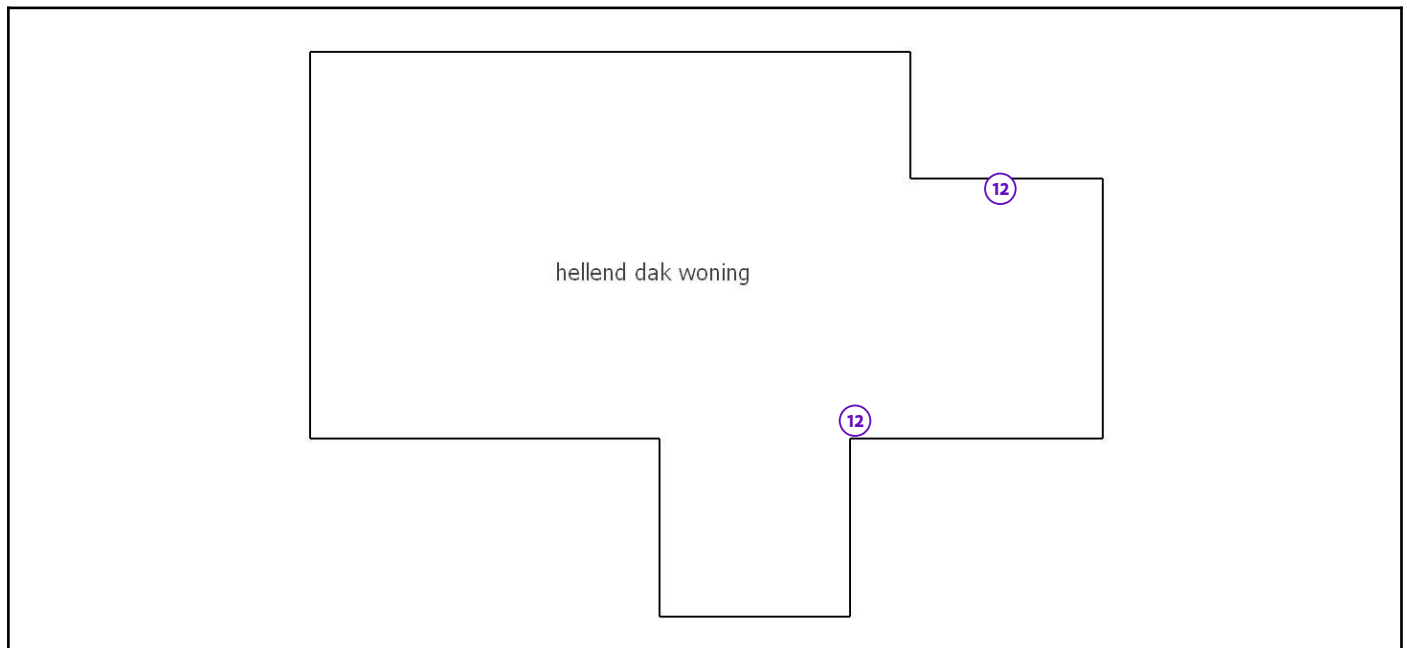
## Plan 1.11: plan daken

| Beschrijving | Type | Actie |
|---|---|---|
| 12. Schouw hellend dak | Beperking | - |

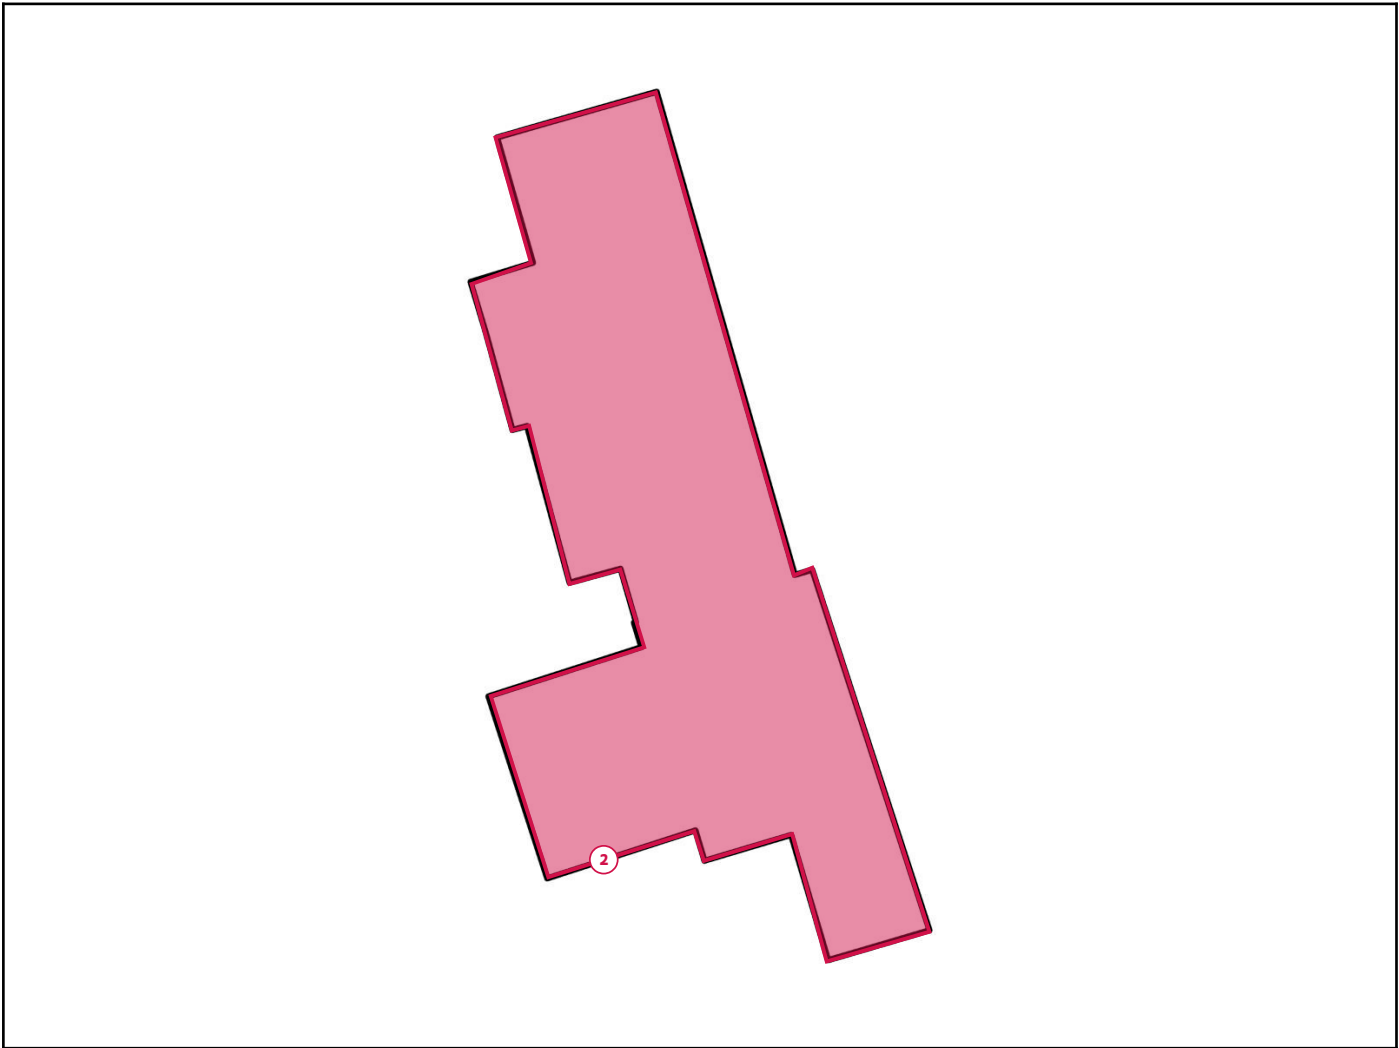
### Plan 3.1: Tuinhuis 3 plan

| Beschrijving | Type | Actie |
|---|---|---|
| 2. Asbestcement golfplaten dak tuinhuis 3 | Asbestmateriaal | Dringend verwijderen |

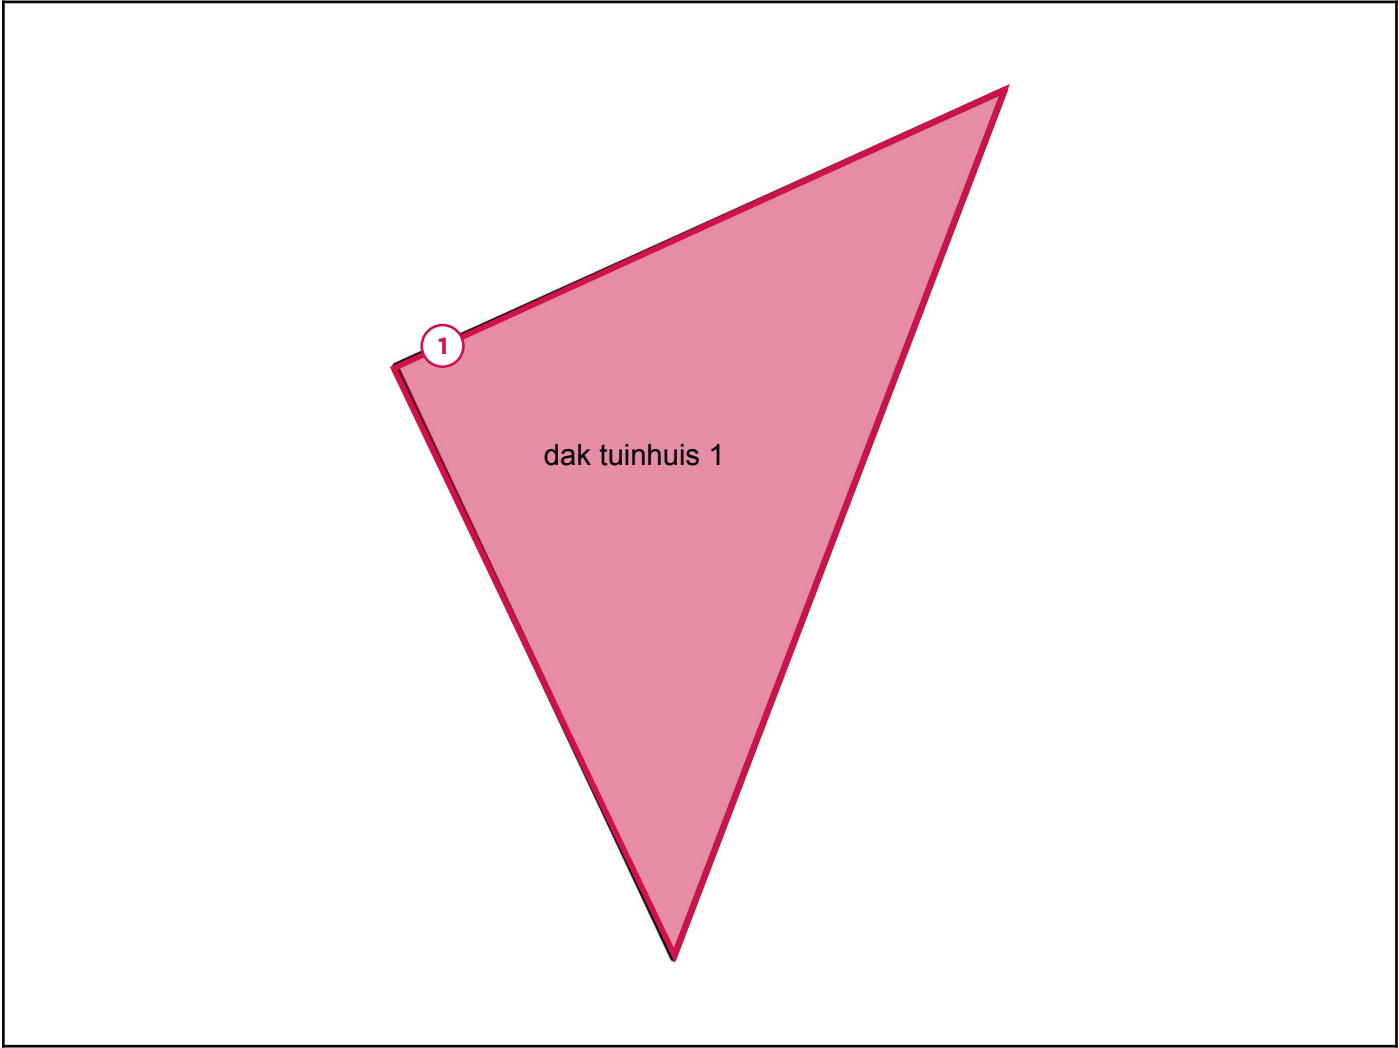
# Plan 4.1: Tuinhuis 1 plan

| Beschrijving | Type | Actie |
|---|---|---|
| 1. Asbestcement golfplaten dak tuinhuis 1 | Asbestmateriaal | Dringend verwijderen |

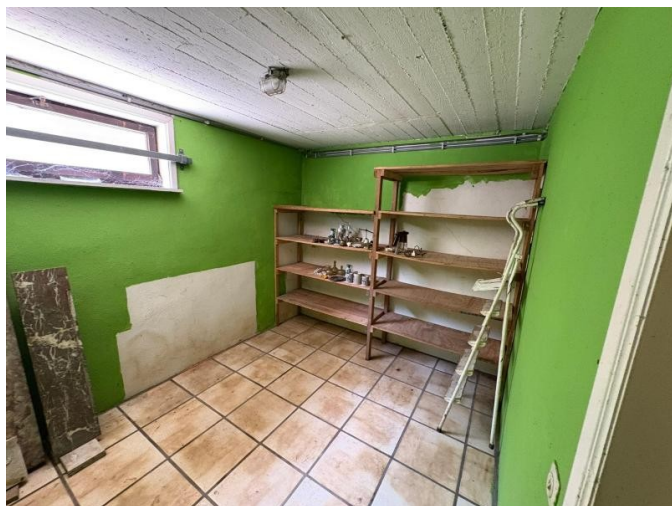
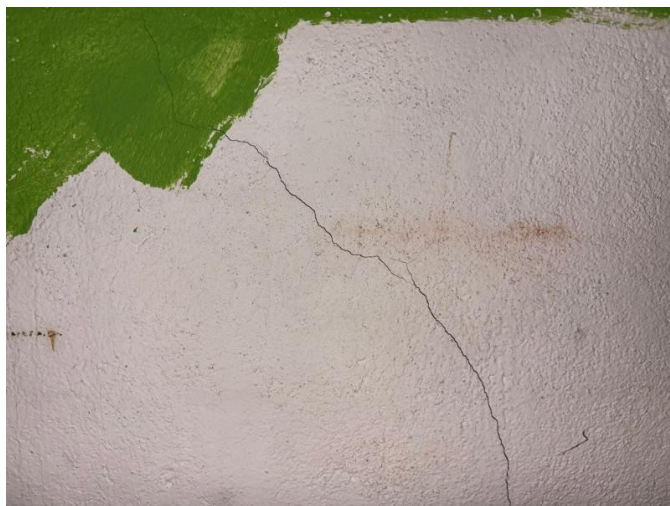
## Fiche 14: Muren kelder uit beton

| Basis voor advies | De asbestdeskundige beoordeelt het materiaal als niet-asbestverdacht. |

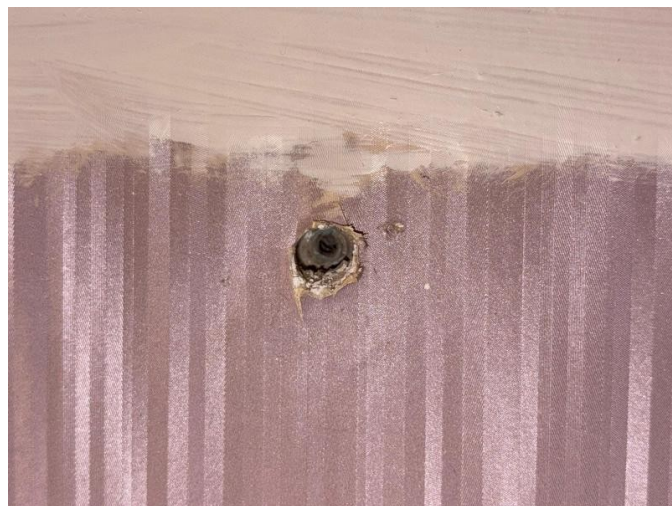
Detailfoto

Geen asbest

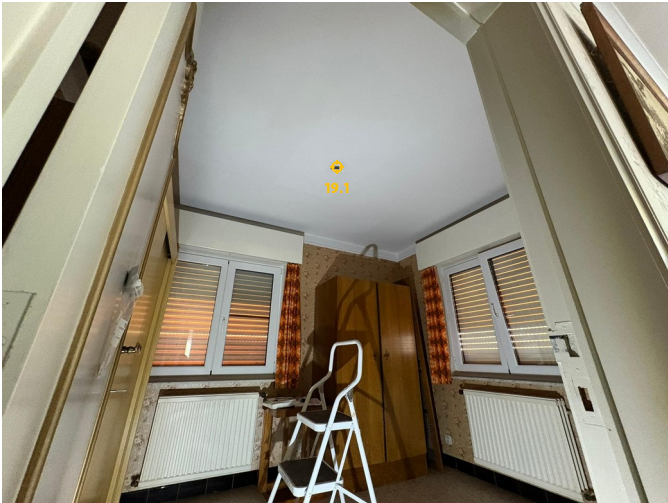
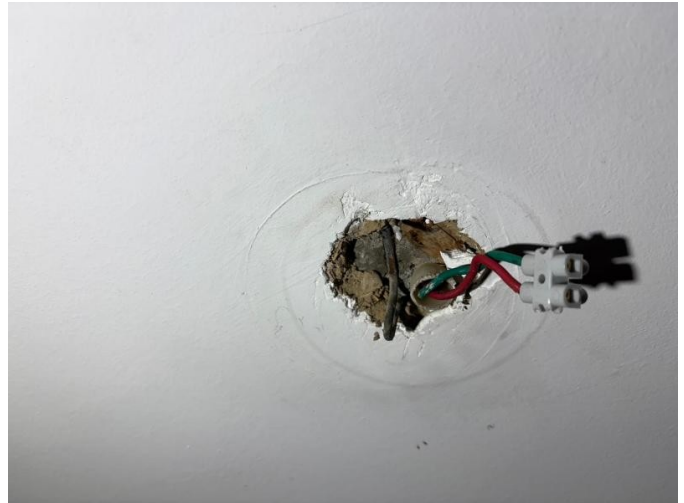
## Fiche 19: Pleisterwerk plafond

Geen asbest

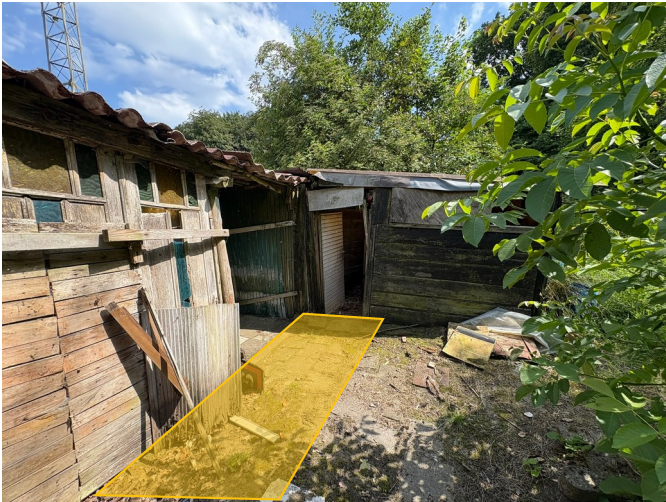
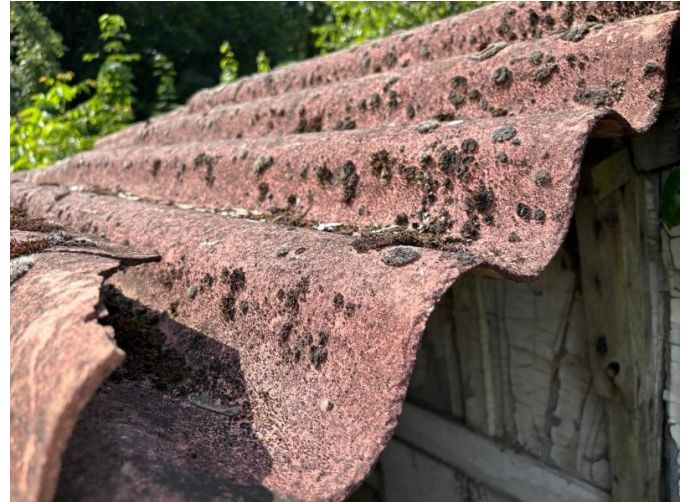
## Fiche 20: Afdruipzone asbestcement golfplaten dak tuinhuis 3

Afdruipzone/afvloeizone
