# Asbestinventarisatetest

Tiegemberg 24, 8573 Anzegem

Attestnummer : 20260208-000136.000

## Niet-asbestveilig

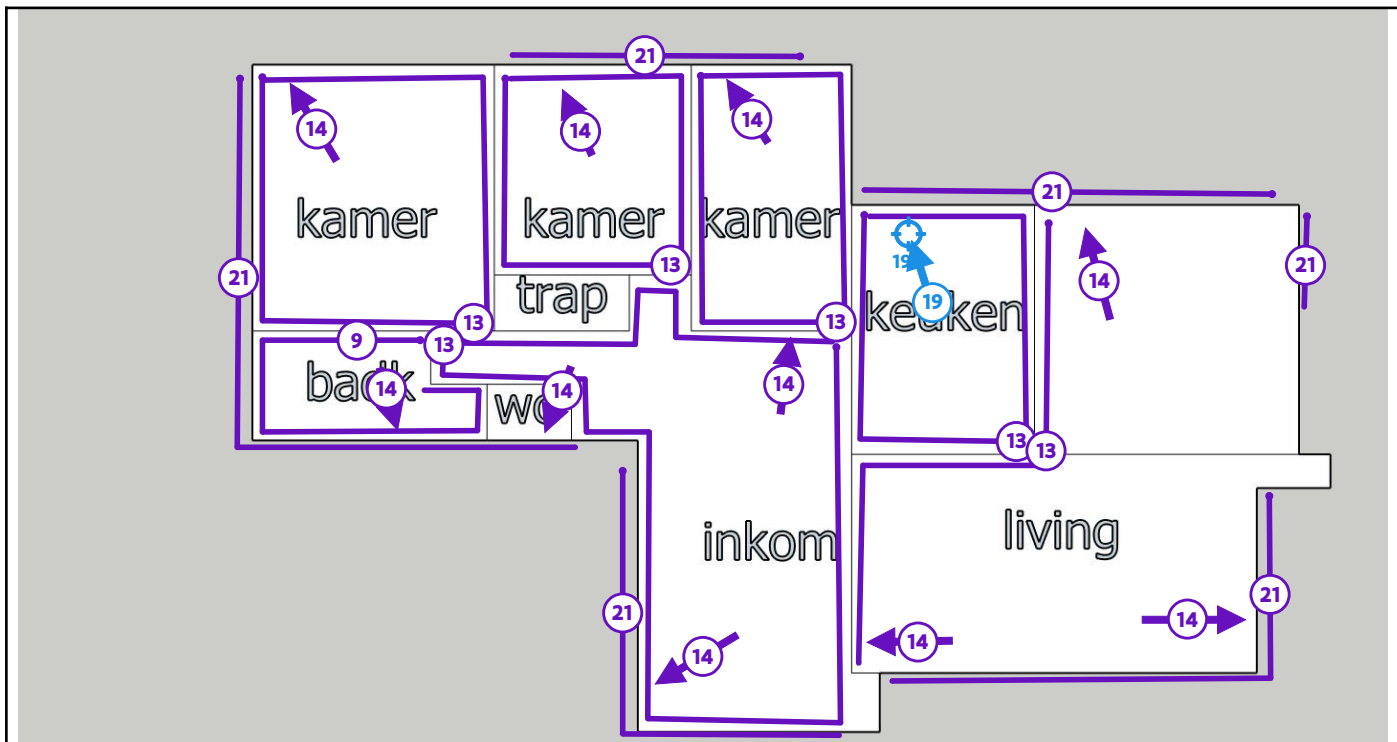
## Plan 1.1: GLV

Beschrijving	Type	Actie
9. lijm faiencetegels badkamer	Advies	-
13. lijm plinten	Advies	-
14. Oude radiatoren	Advies	-
19. Coating spoelbak	Geen asbest	-
19.1 Code: coating pompbak	Puntmonster	-
21. Kit aan de ramen	Overige ruimte of materiaal	-

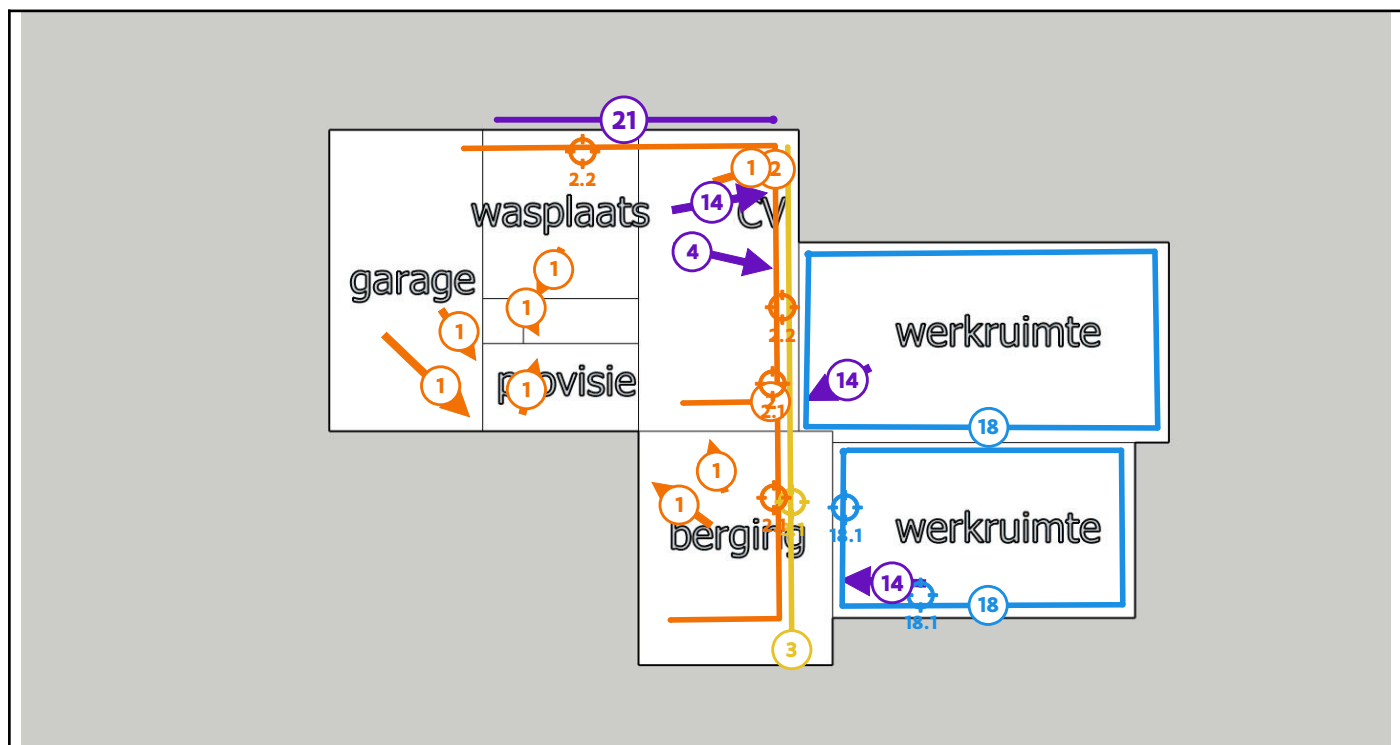
## Plan 1.2: kelder

Beschrijving	Type	Actie
1. Bakeliet schakelaars/stopcontacten	Asbestmateriaal	Verwijderen
2. Leidingisolatie (gips)	Asbestmateriaal	Verwijderen
2.1 Code: thermische isolatie bochten	Mengmonster	-
2.2 Code: thermische isolatie lengtes	Mengmonster	-
3. Cementbuis afloop regenwater	Asbestmateriaal	Zorgvuldig beheren
3.1 Code: regenaflopen kelder	Puntmonster	-
4. CV ketel	Beperking	-
14. Oude radiatoren	Advies	-
18. Pleisterwerk wanden kelderruimtes	Geen asbest	-
18.1 Code: pleister muren kelderruimtes	Mengmonster	-

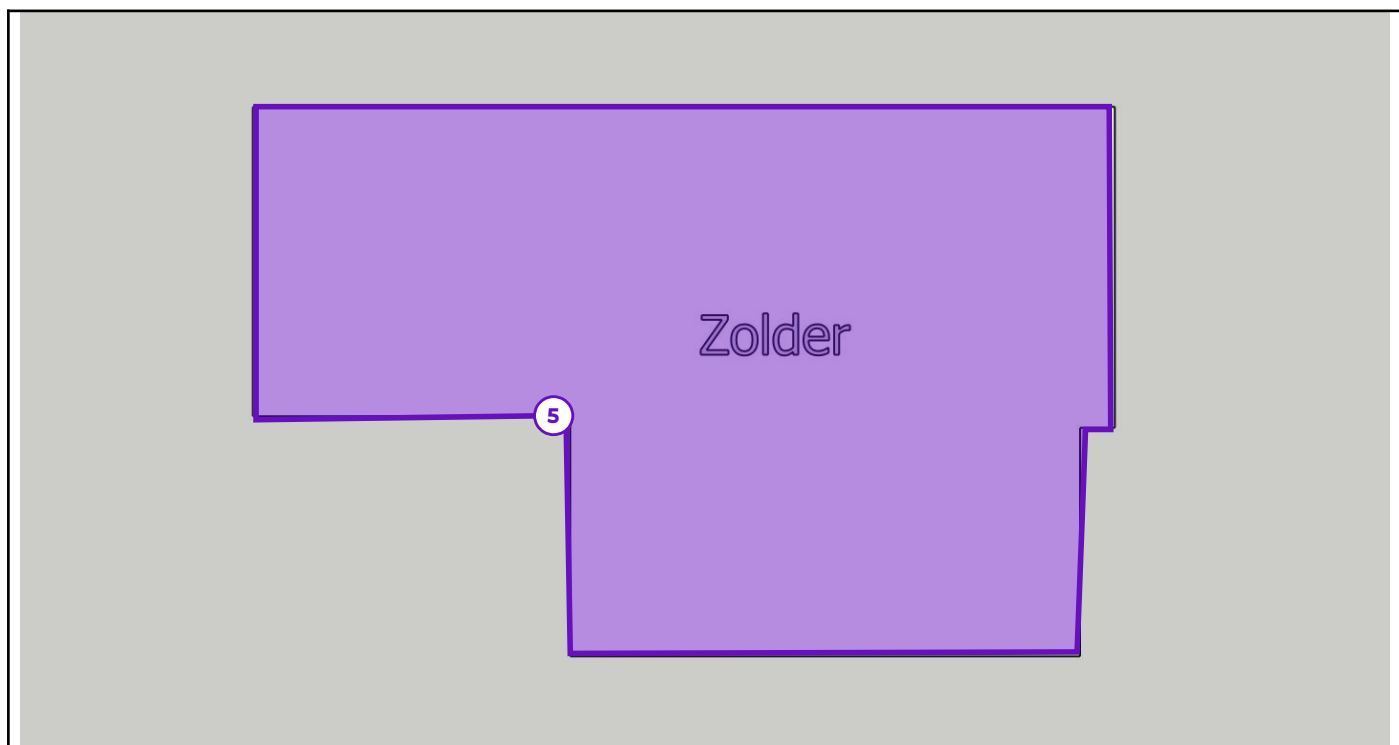
## Plan 1.3: zolder

Beschrijving	Type	Actie
5. Zolder woning	Beperking	-

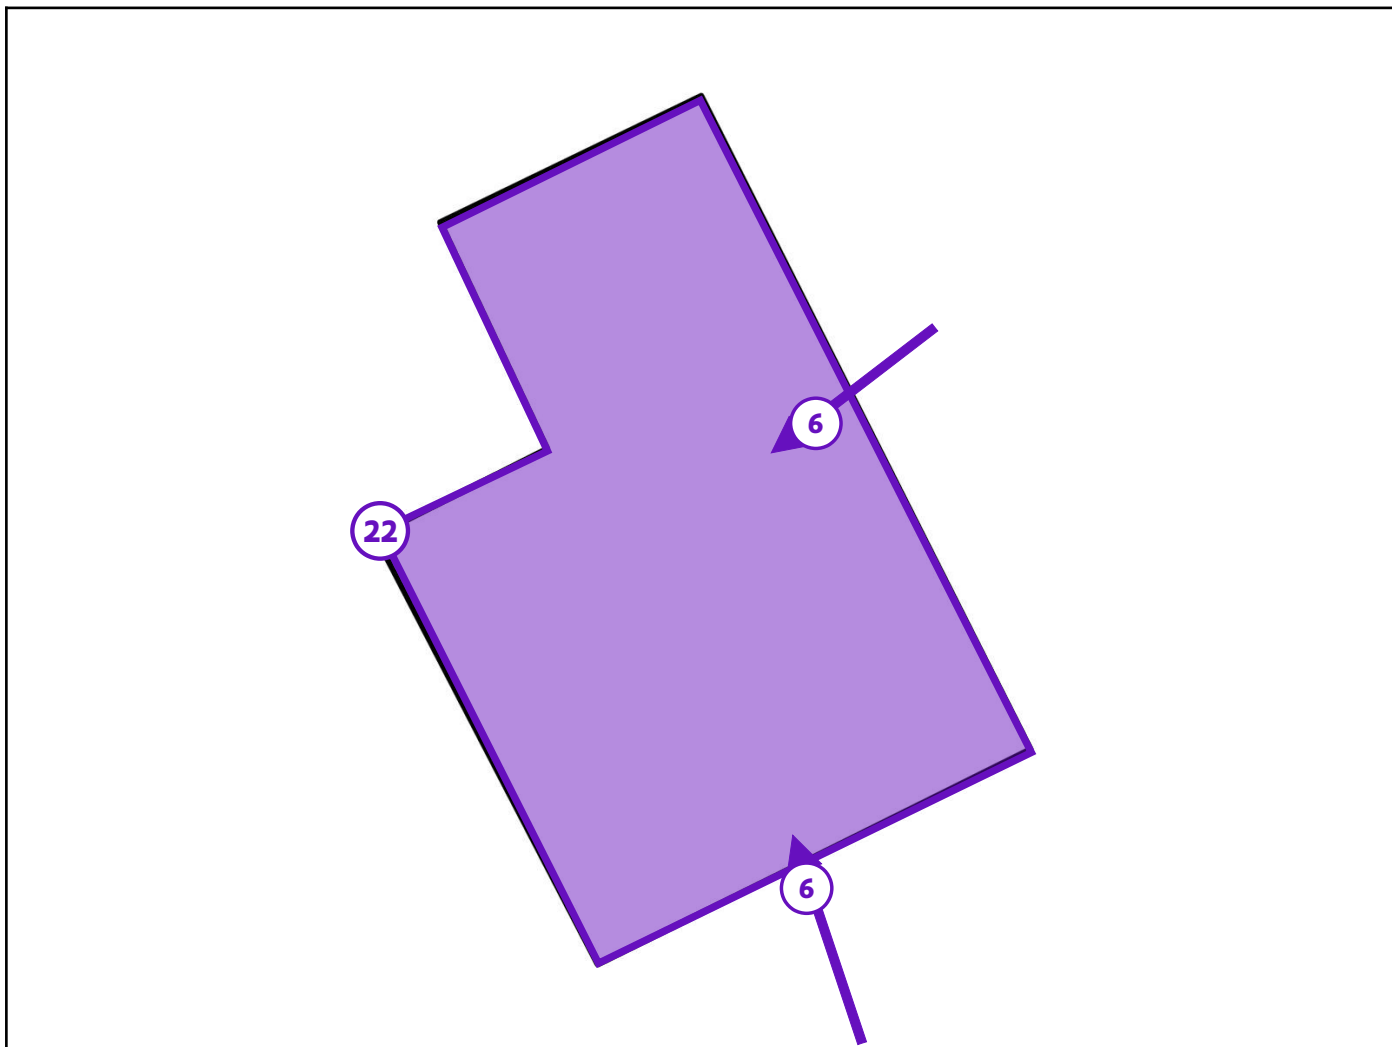
## Plan 1.4: Hoofdgebouw plan

Beschrijving	Type	Actie
6. in en rond de schouw	Beperking	-
22. dakbedekking	Overige ruimte of materiaal	-

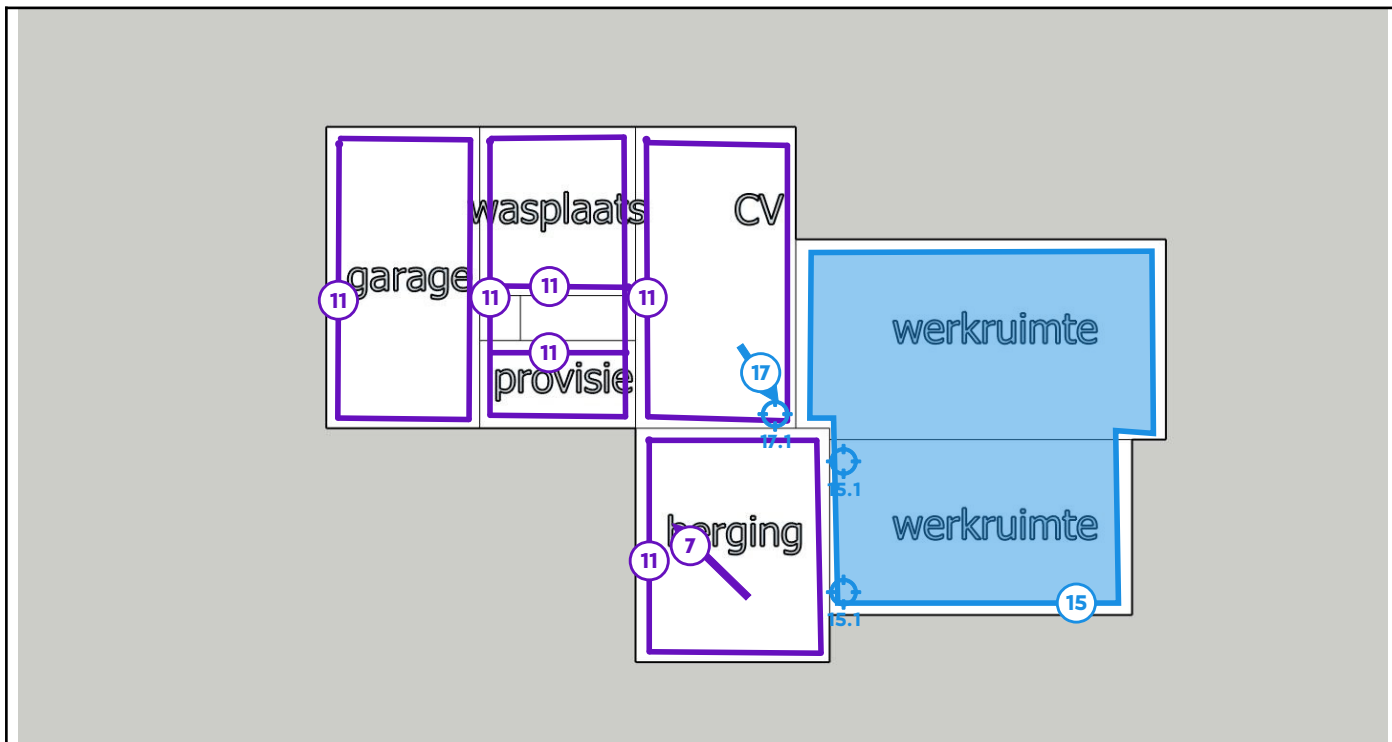
## Plan 1.5: kelder kopie

Beschrijving	Type	Actie
7. Waterpomp	Advies	-
11. Muren metselwerk	Advies	-
15. Pleisterwerk plafonds kelderruimtes	Geen asbest	-
15.1 Code: Pleisterwerk plafonds kelderruimtes	Mengmonster	-
17. Leidingisolatie roofing	Geen asbest	-
17.1 Code: teerpapier isolatie kelder	Puntmonster	-

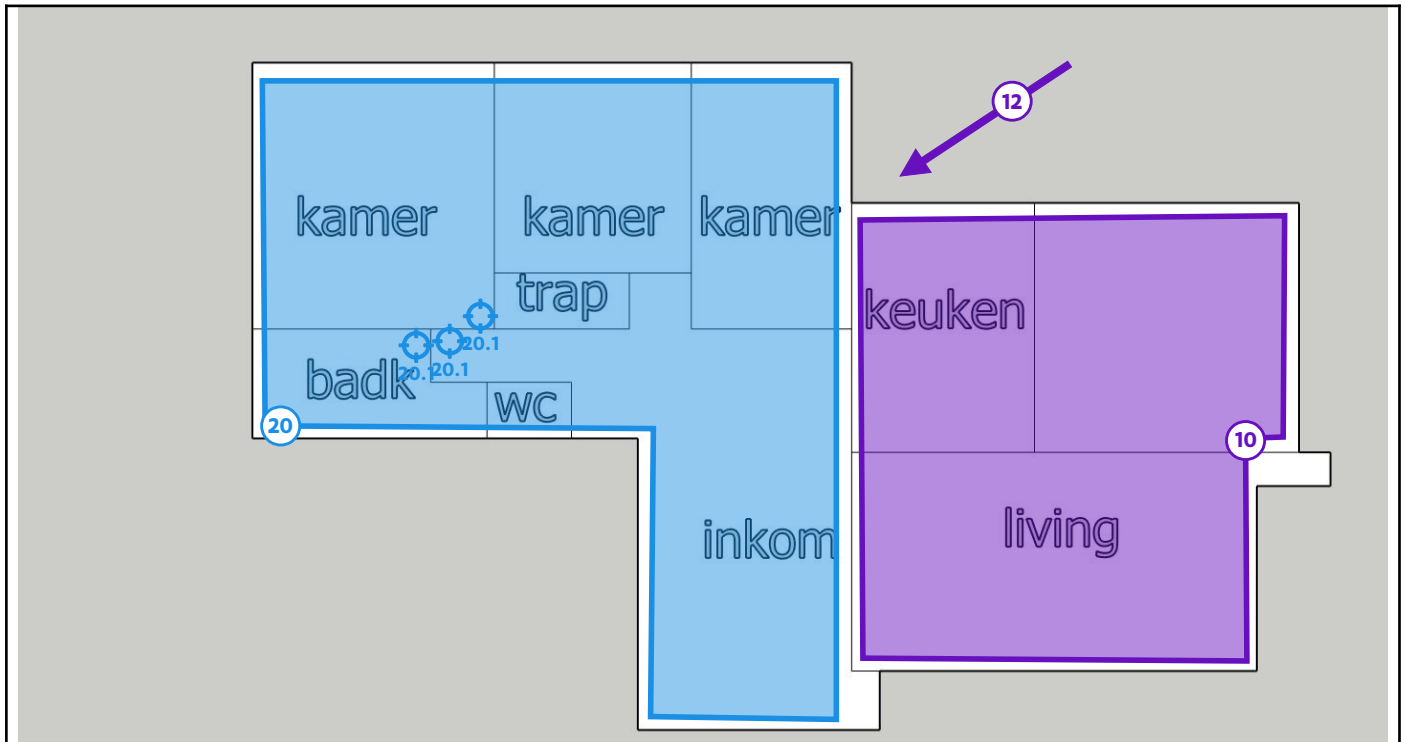
## Plan 1.6: GLV kopie

Beschrijving	Type	Actie
10. achterliggende toepassing plafonds bestaande uit planchetten	Advies	-
12. Afval (vlakke platen)	Advies	-
20. Pleisterwerk plafonds	Geen asbest	-
20.1 Code: Pleisterwerk plafonds	Mengmonster	-

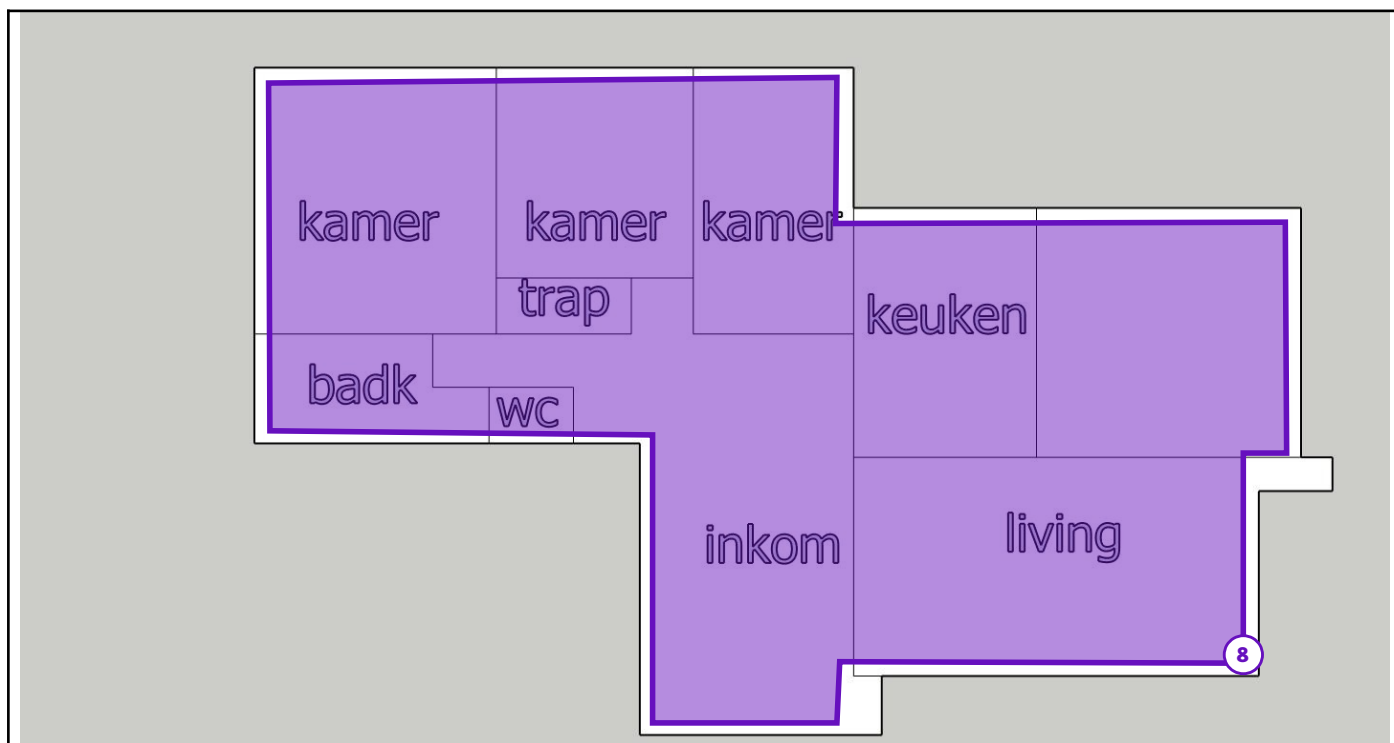
## Plan 1.8: GLV kopie

Beschrijving	Type	Actie
8. lijm vloertegels	Advies	-

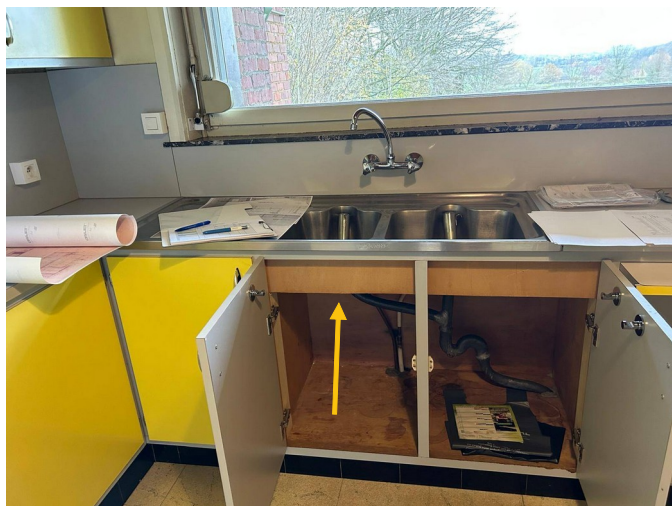
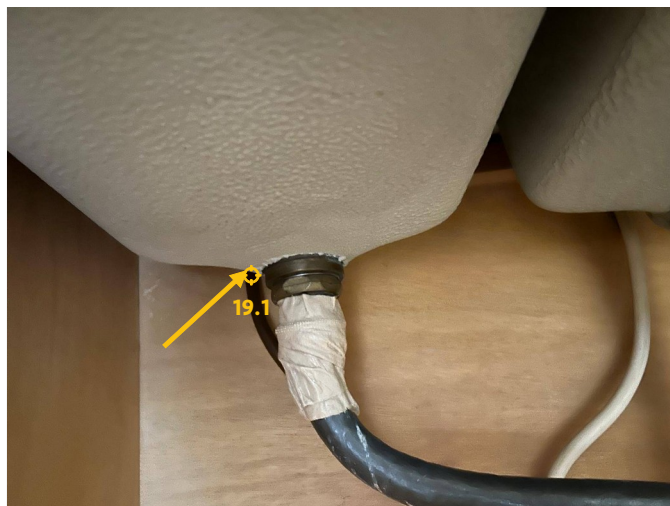
## Fiche 19: Coating spoelbak

Geen asbest

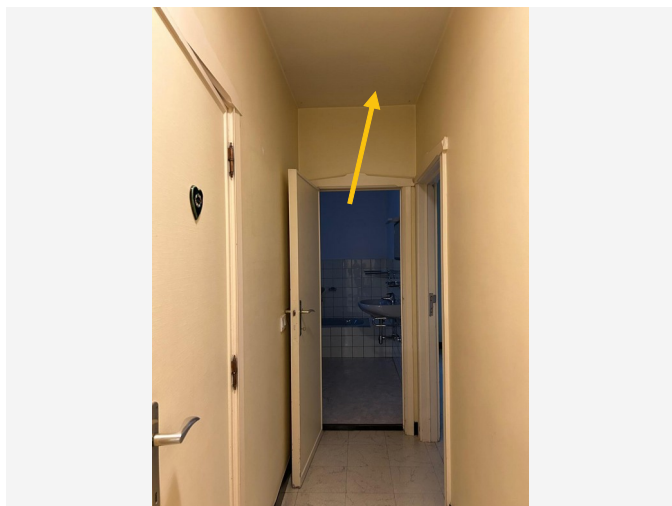
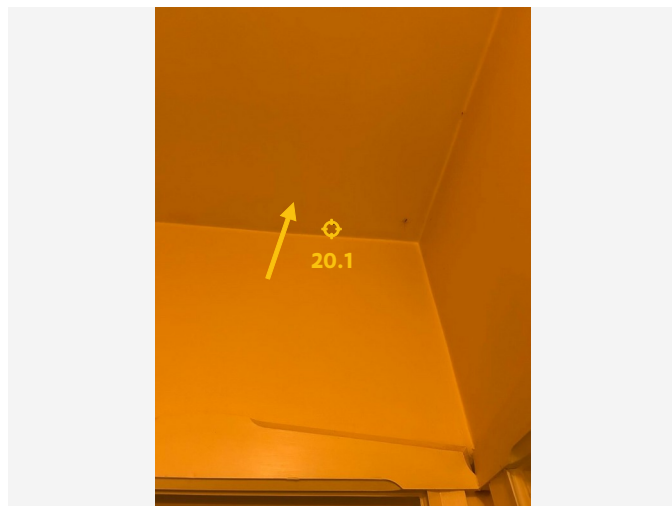
## Fiche 20: Pleisterwerk plafonds

Geen asbest

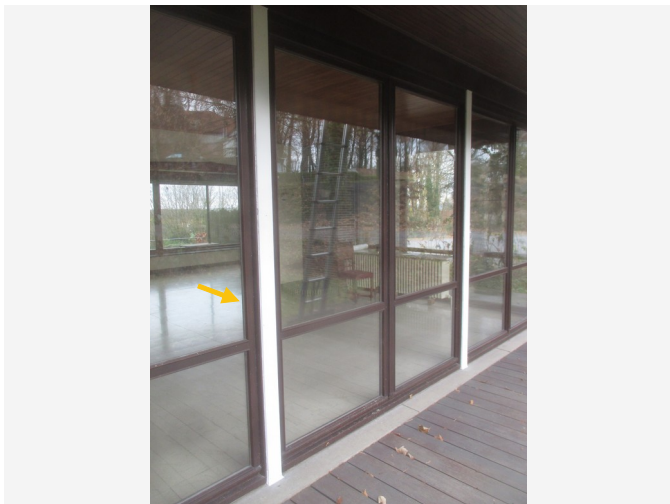
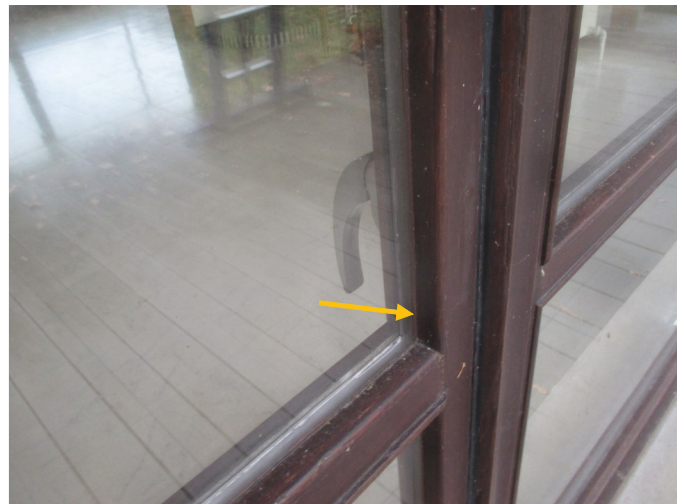
## Fiche 21: Kit aan de ramen

Beschrijving	Notitie	Terug te vinden op plannen
Fiche 21: Kit aan de ramen	De ramen dateren van 2016.	Plan 1.1: GLV Plan 1.2: kelder
Fiche 22: dakbedekking	-	Plan 1.4: Hoofdgebouw plan
Fiche 23: Dak/onderdak	Het onderdak is Korafleece. Zie factuur vernieuwen onderdak.	Plan 1.9: zolder kopie
