Asbestinventarisatetest

Blerebergstraat 79, 3390 Tielt-Winge

Attestnummer : 20260510-000175.000

Niet-asbestveilig

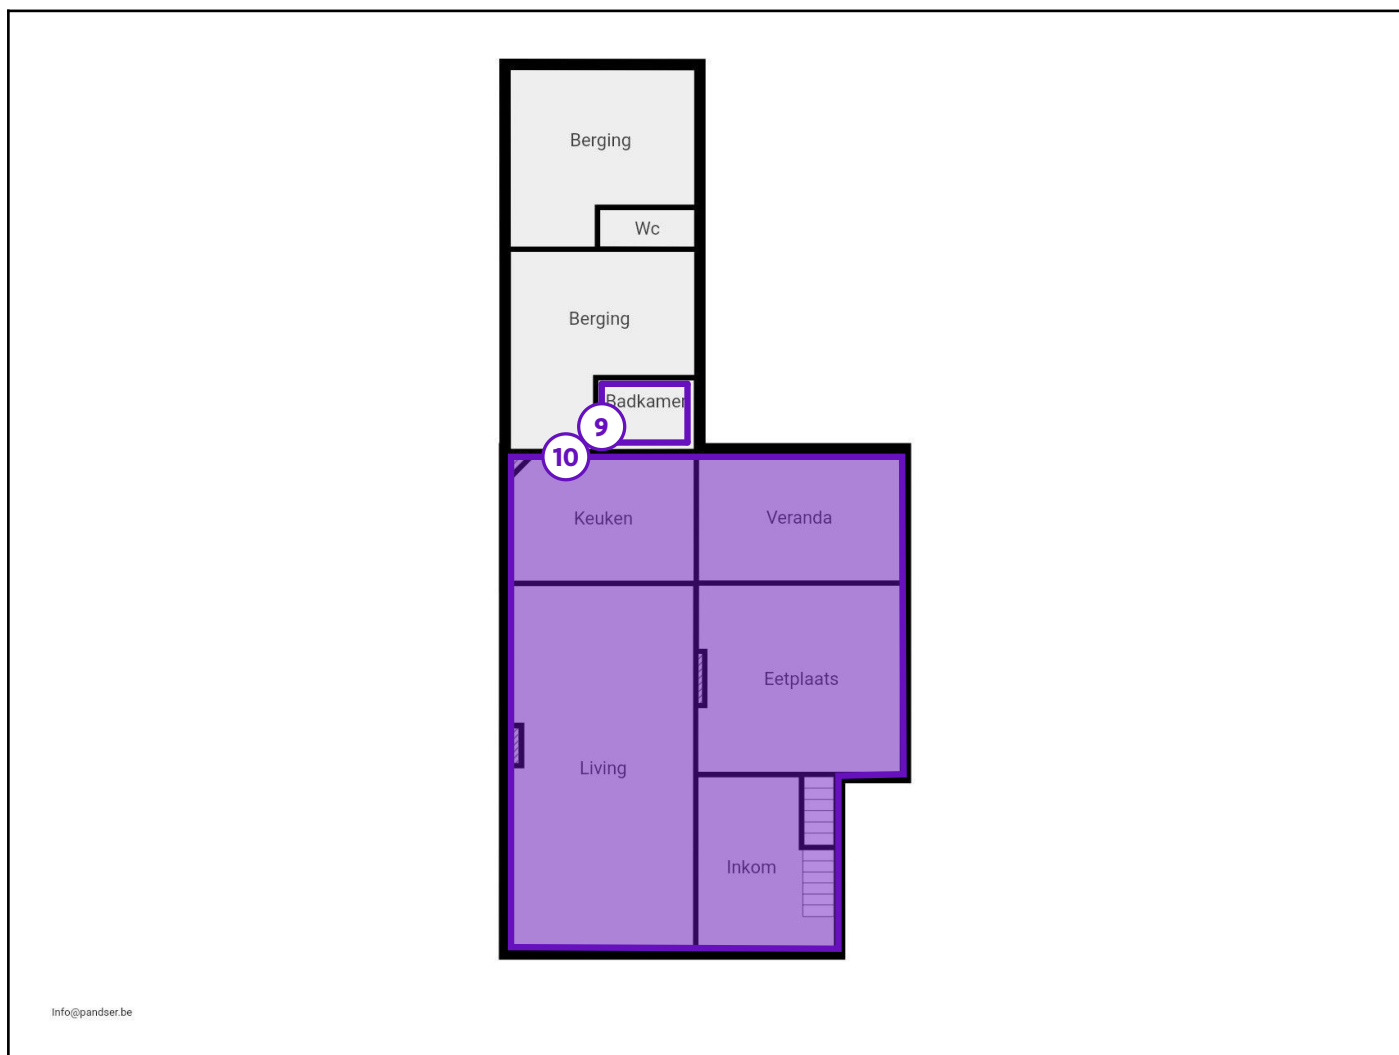
Plan 1.3: Gelijkvloers verlaagde plafonds, faience tegels

Beschrijving	Type	Actie
9. Faiencetegels (lijm)	Advies	-
10. Plafonds bestaande uit voorzetpanelen	Advies	-

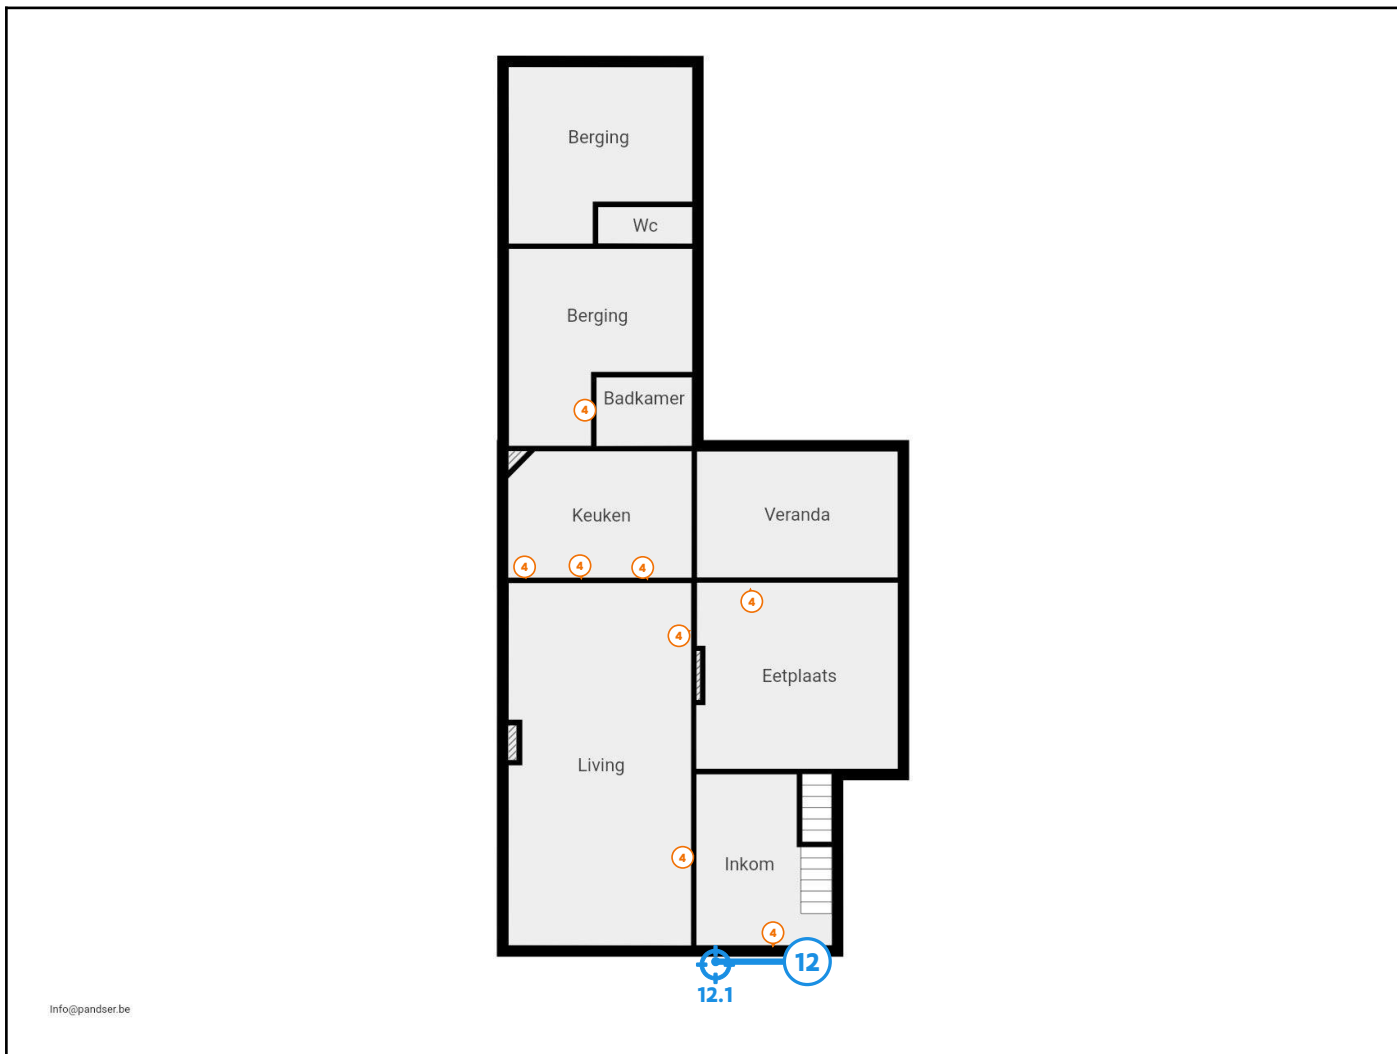
Plan 1.4: Gelijkvloers bakeliet/mastiek

Beschrijving	Type	Actie
4. Bakeliet schakelaars/stopcontacten	Asbestmateriaal	Verwijderen
12. Mastiek (aan voordeur)	Geen asbest	-
12.1 Code: 040526A5	Puntmonster	-

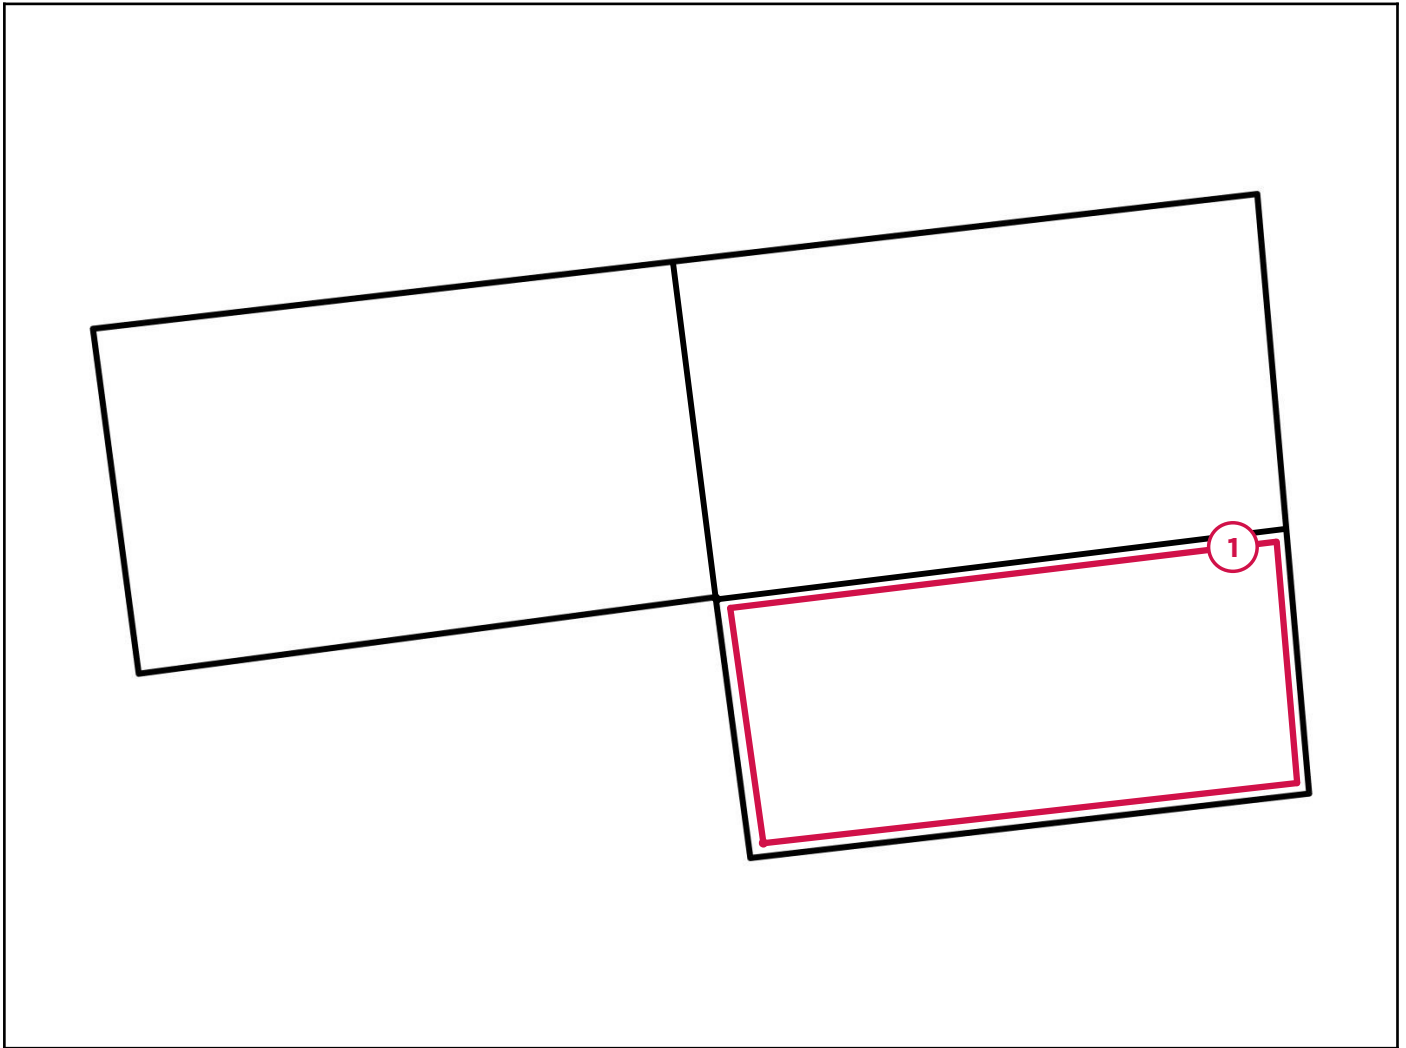
Plan 2.2: Middelste verdiep

Beschrijving	Type	Actie
1. Zijwanden type Menuiserie	Asbestmateriaal	Dringend verwijderen

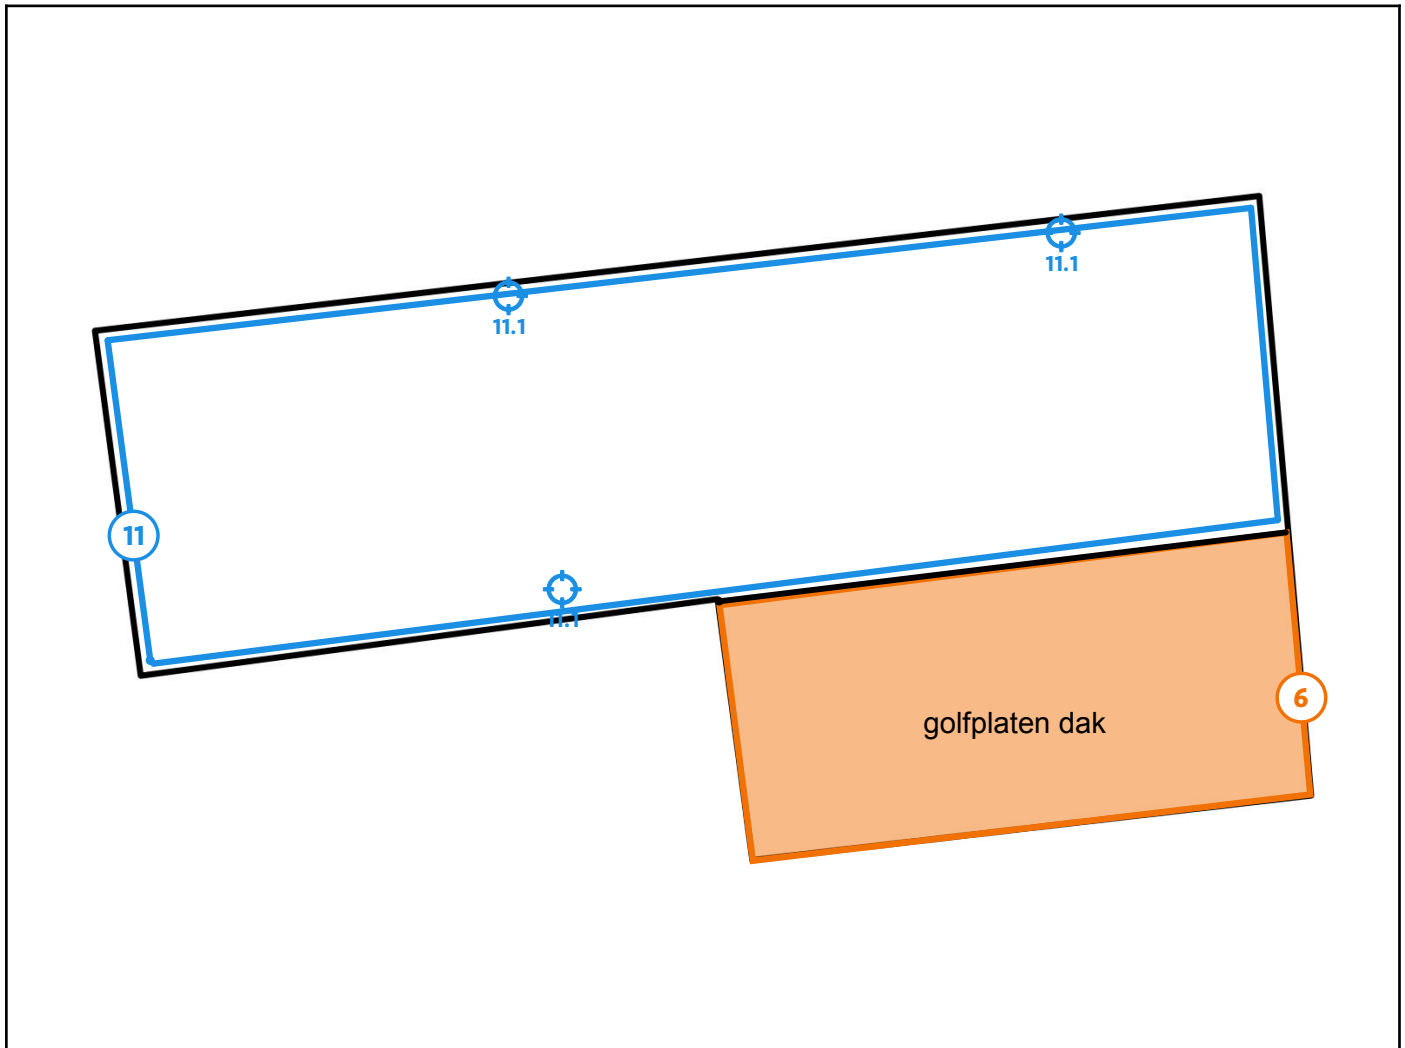
Plan 2.3: Bovenste verdiep

Beschrijving	Type	Actie
6. Dak bestaande uit golfplaten (duiventillen en tuinhuis)	Asbestmateriaal	Verwijderen
11. Pleister in duiventil	Geen asbest	-
11.1 Code: 040526A8	Mengmonster	-

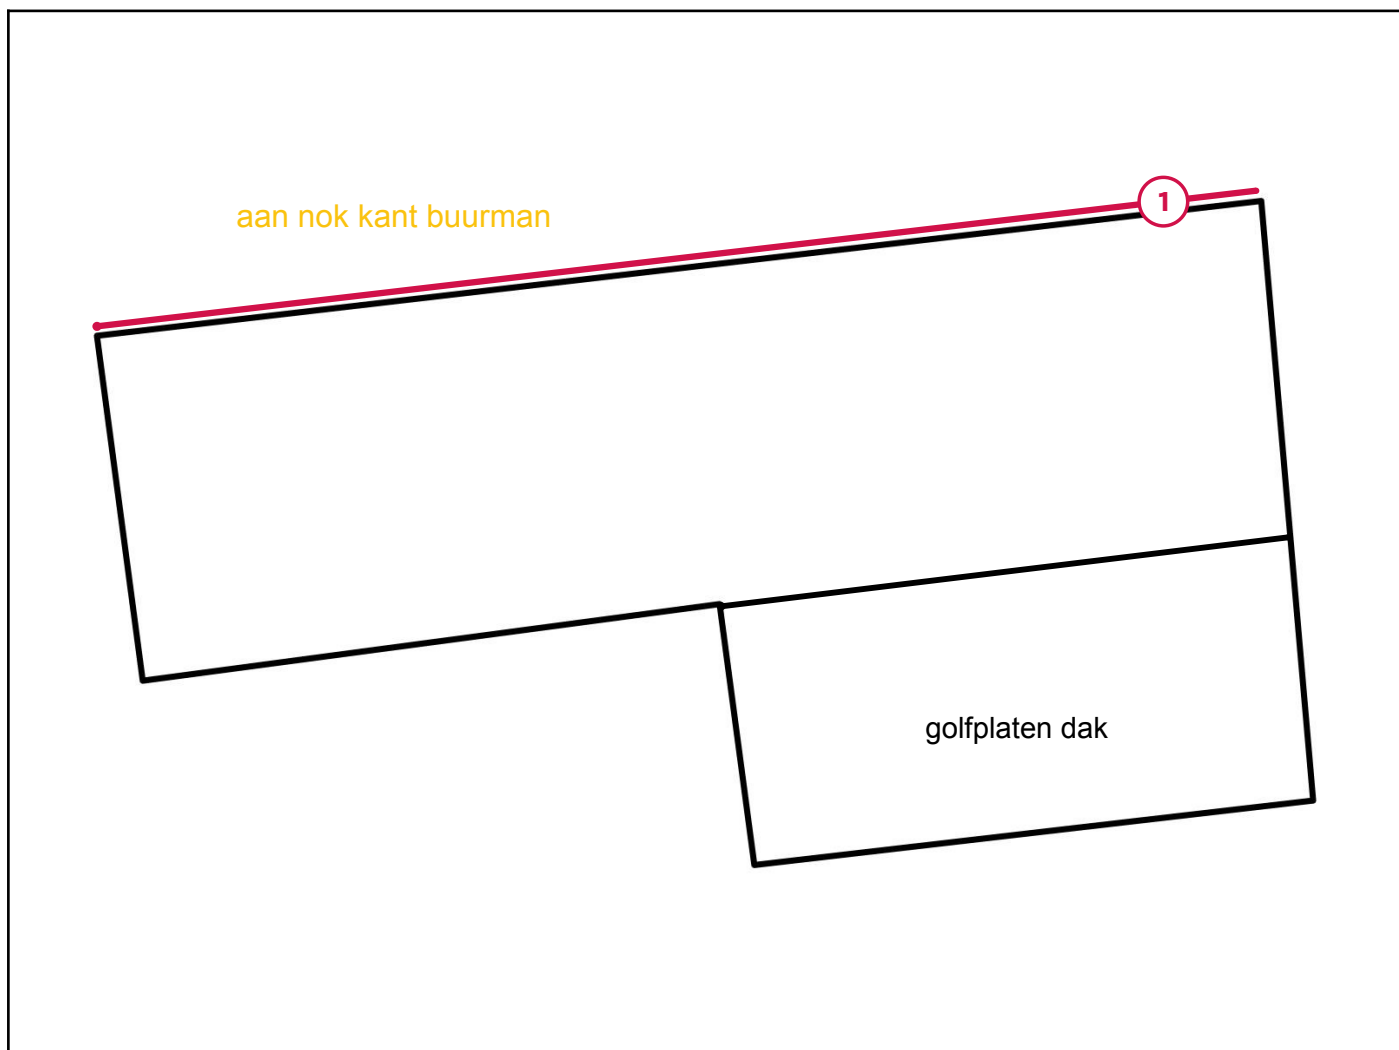
Plan 2.4: Dak duiventil

Beschrijving	Type	Actie
1. Zijwanden type Menuiserite	Asbestmateriaal	Dringend verwijderen

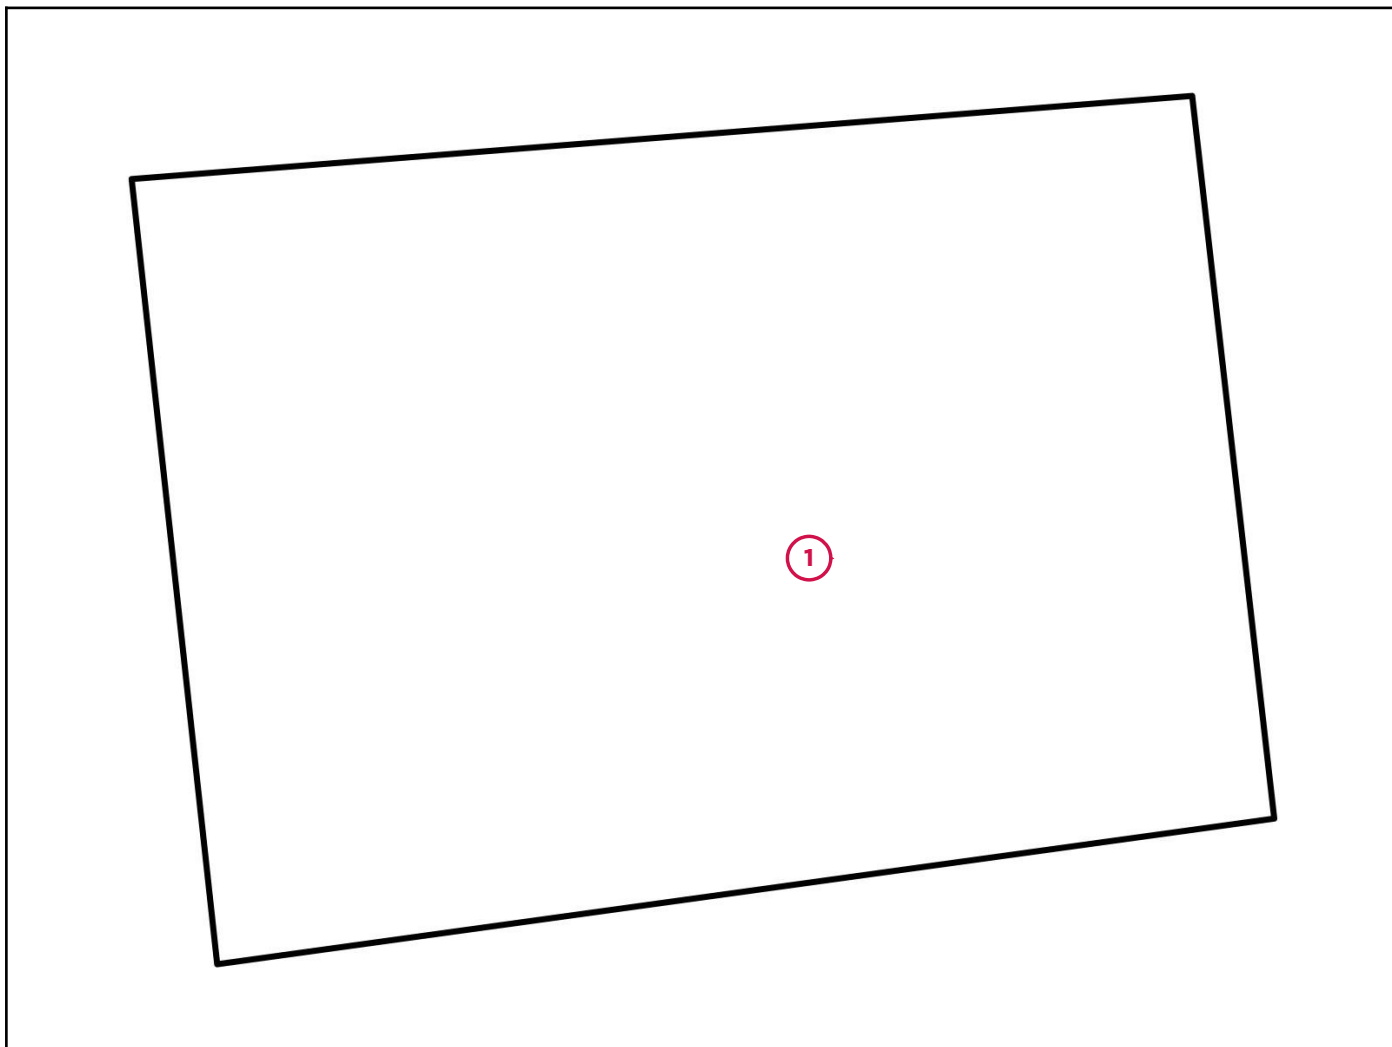
Plan 3.1: Tuinhuis

Beschrijving	Type	Actie
1. Zijwanden type Menuiserie	Asbestmateriaal	Dringend verwijderen

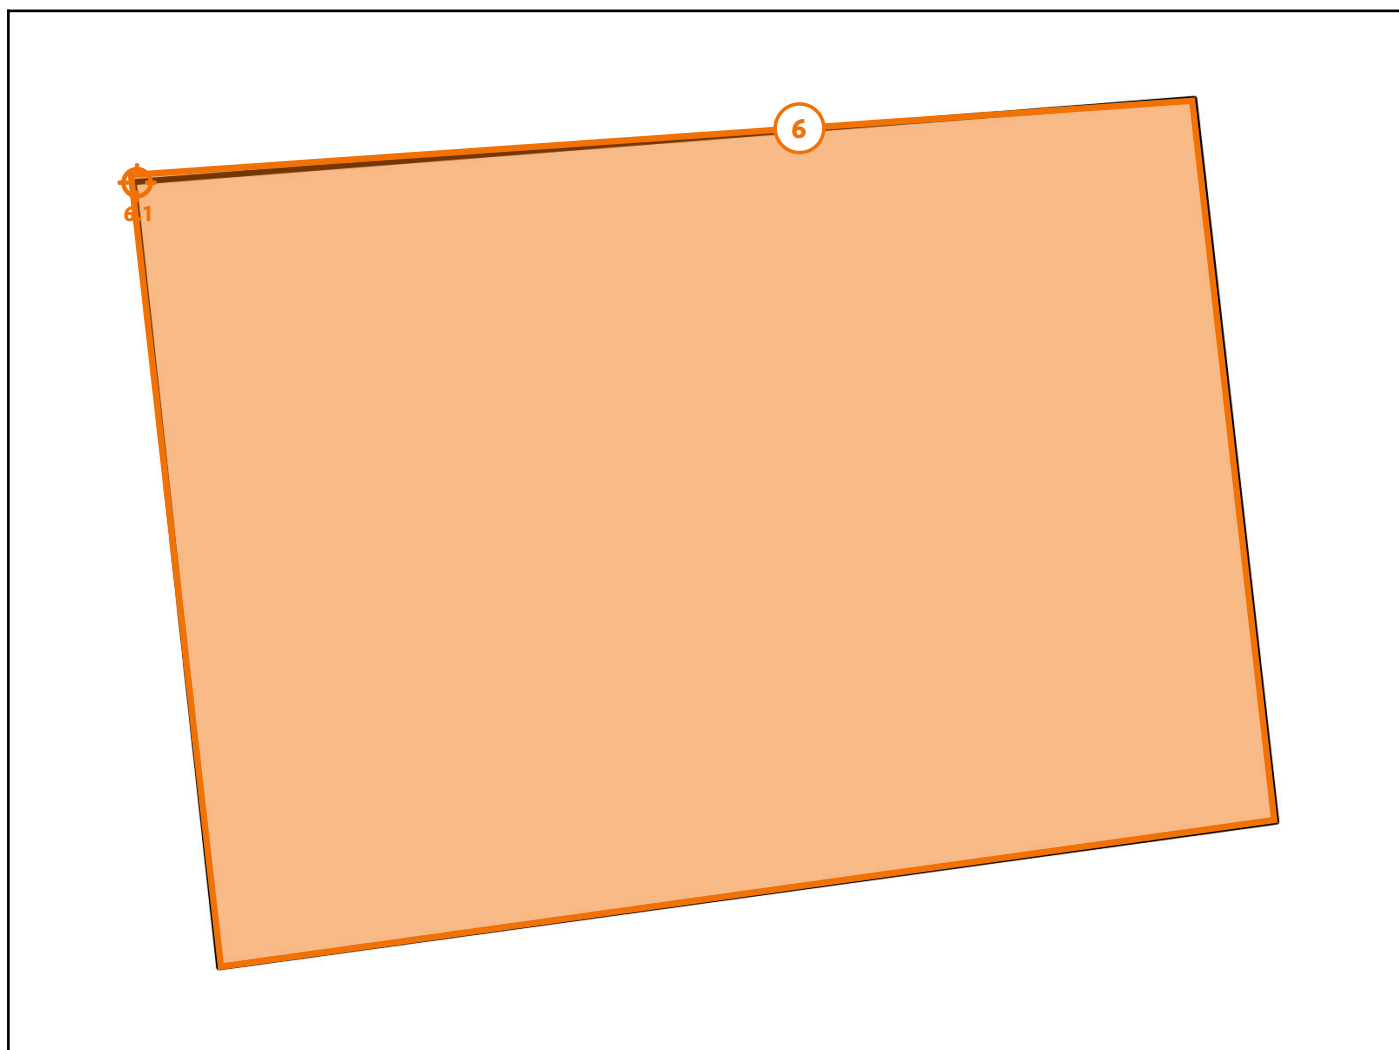
Plan 3.2: Dak tuinhuis

Beschrijving	Type	Actie
6. Dak bestaande uit golfplaten (duiventillen en tuinhuis)	Asbestmateriaal	Verwijderen
6.1 Code: 040526A9	Puntmonster	-

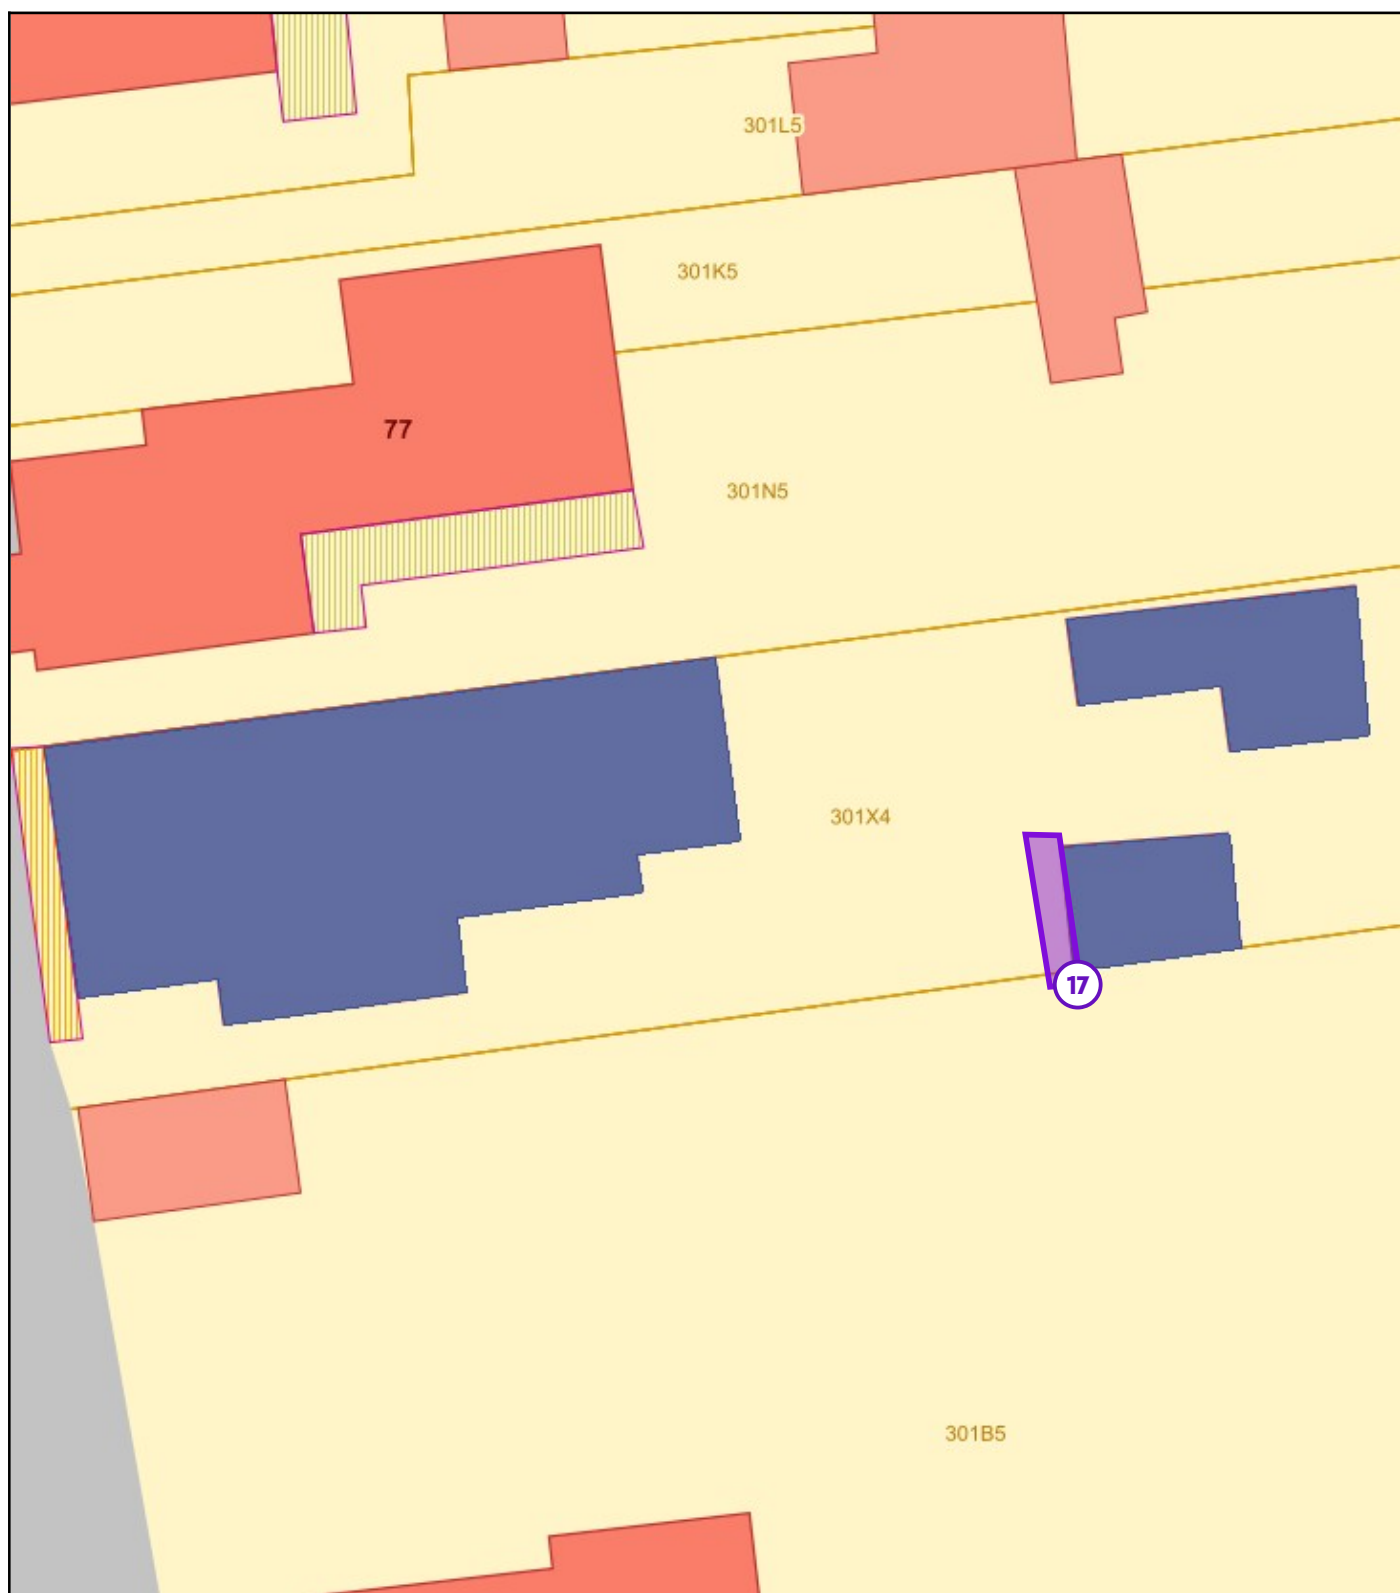
Plan 4.2: Afdruipzones/afvloeizones

17. Afdruipzone golplaten dak	Afdruipzone/afvloeizone	-
-------------------------------	-------------------------	---

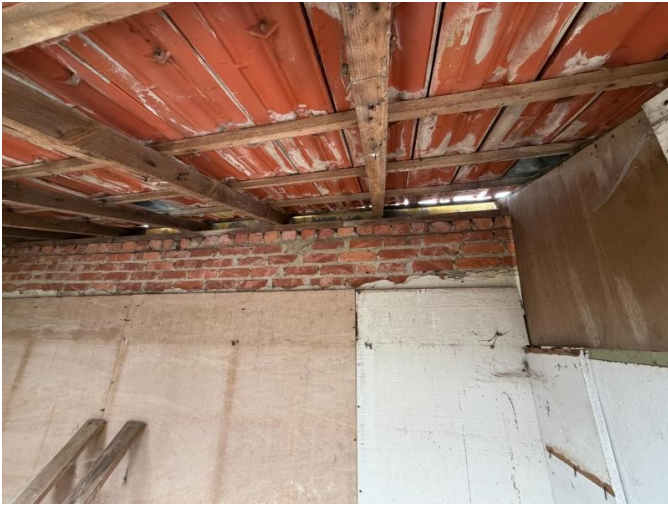
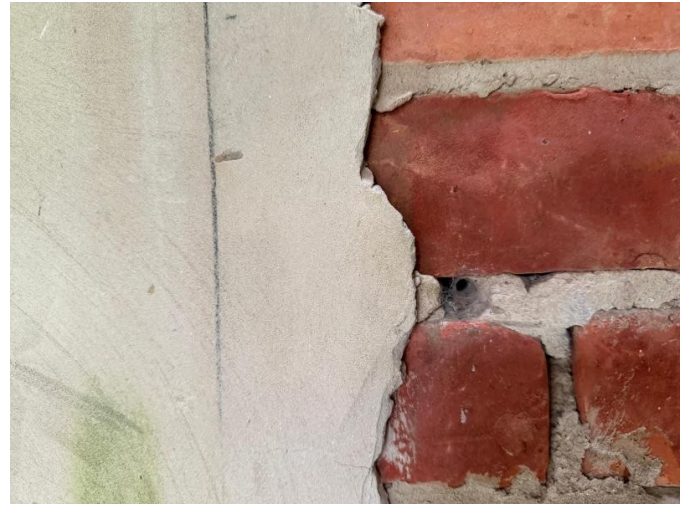
Fiche 11: Pleister in duiventil

Geen asbest

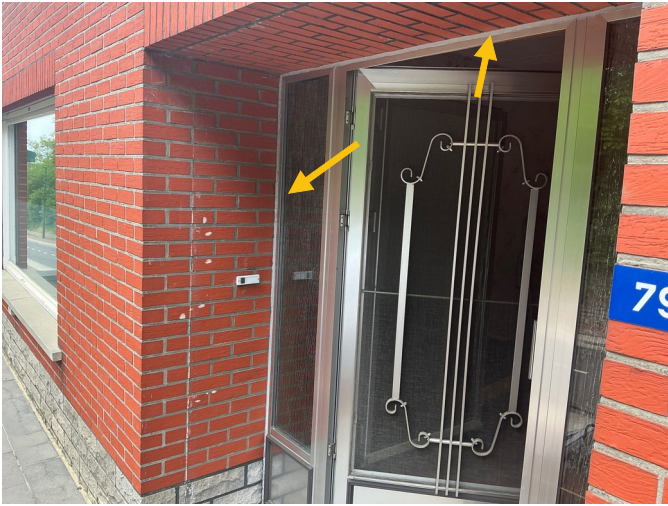
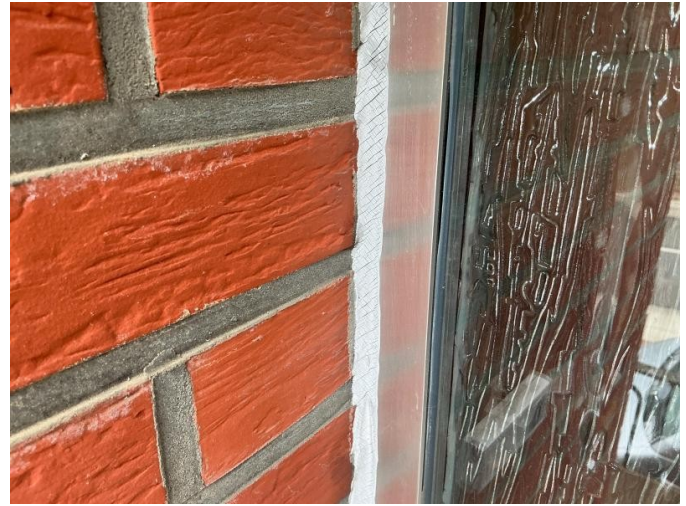
Fiche 12: Mastiek (aan voordeur)

Geen asbest

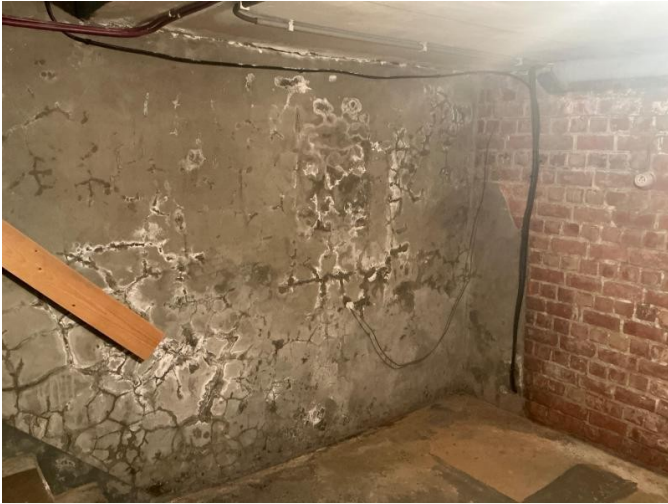
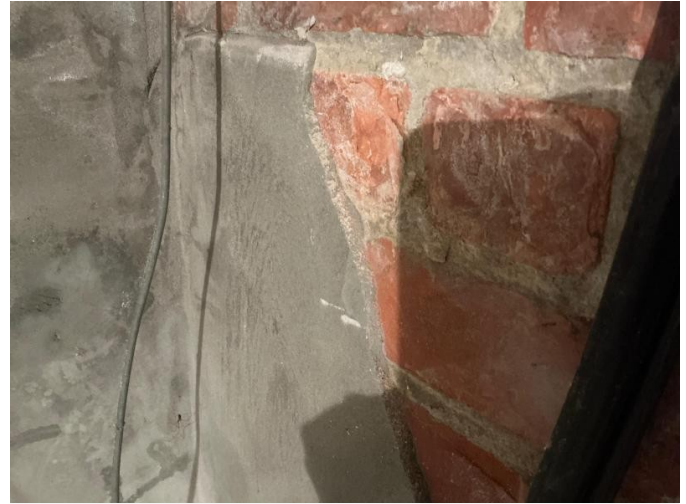
Fiche 13: Cementen smeerlaag binnen (kelder + berging)

Geen asbest

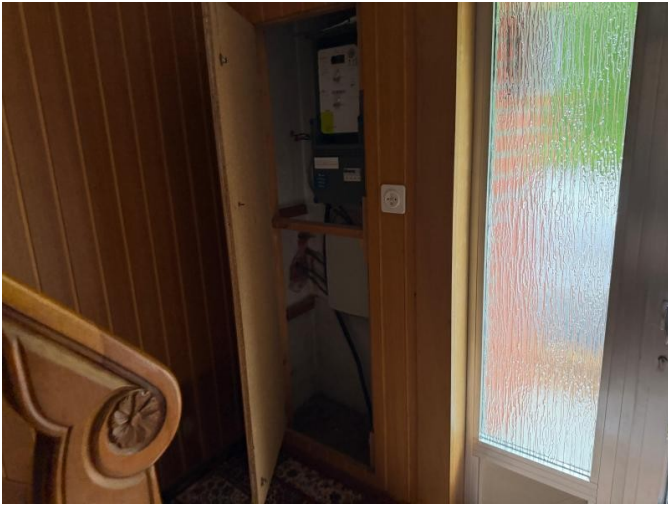
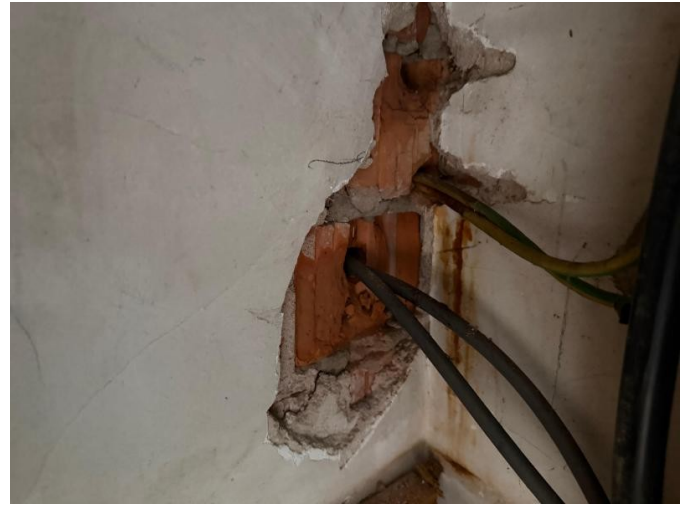
Fiche 14: Pleisterwerk wanden

Geen asbest

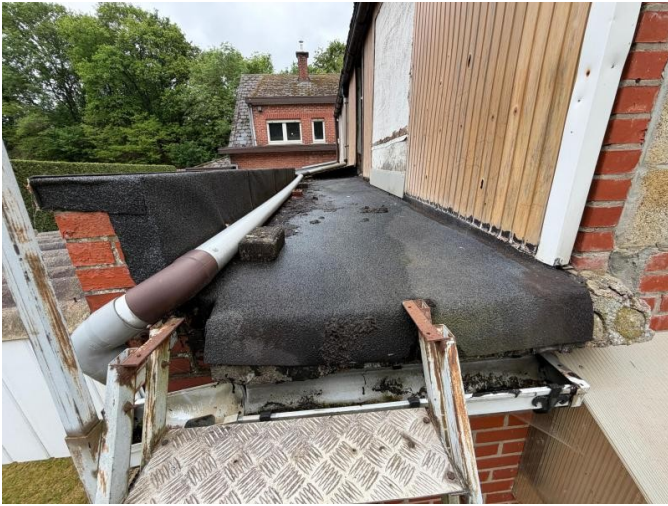
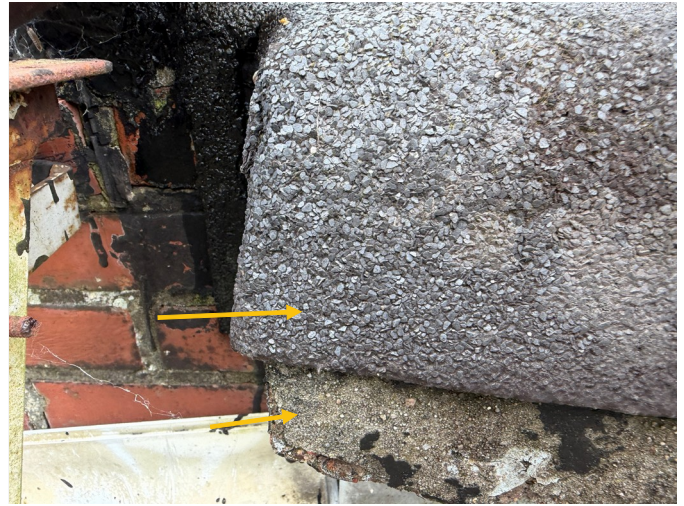
Fiche 15: Roofing (aan duiventil)

Geen asbest

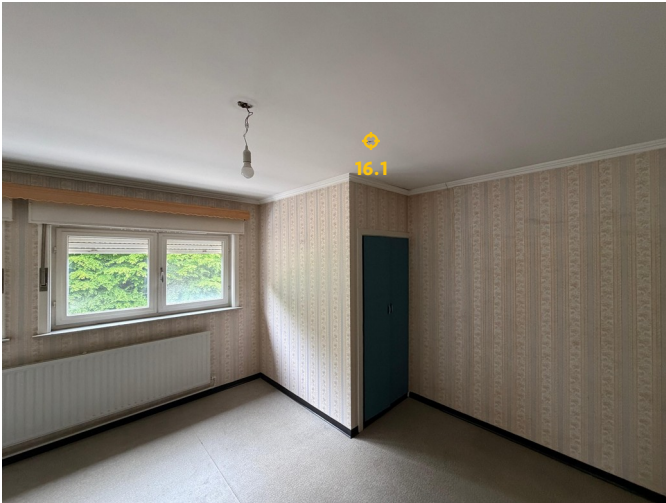
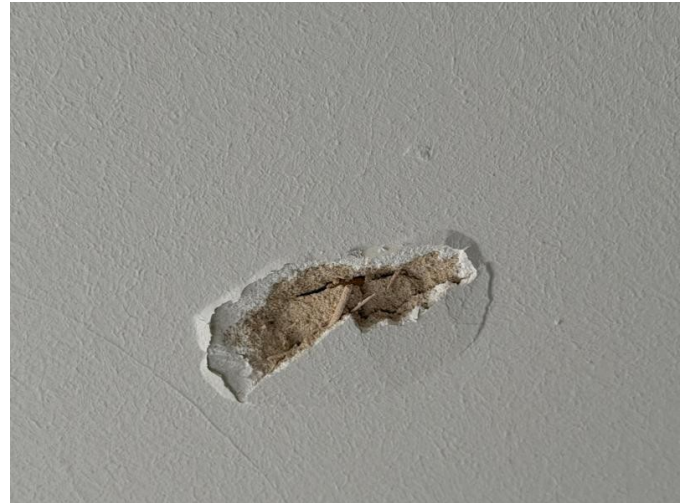
Fiche 16: Pleisterwerk plafonds

Geen asbest

Beschrijving	Pleisterwerk plafonds
Omgeving	Binnen
Primaire drager	Plafond
Bindmiddel van materiaal	Gips - kalk
Gebondenheid op basis van bindmiddel	Niet-hechtgebonden
Hoeveelheid (oppervlakte - dikte - aantal)	• 200,00 m ² - 1,00 cm - 1 stuk
Totaal volume	2,00 m ³
Identificatiemethode	Een monstername door de asbestdeskundige met laboanalyse door een asbestlabo.
Destructieve handeling voor identificatie	Nee
Opmerking	<p>De hoeveelheid is een zo nauwkeurig mogelijke opmeting. Hieraan kunnen evenwel geen rechten worden ontleend. Waar mogelijk, wordt staalname uitgevoerd conform het inspectieprotocol: in een droge ruimte zoals een slaapkamer, in een natte ruimte zoals een keuken of badkamer, in een traphal en in een stookruimte.</p> <p>In twee kamers en in kelder.</p>

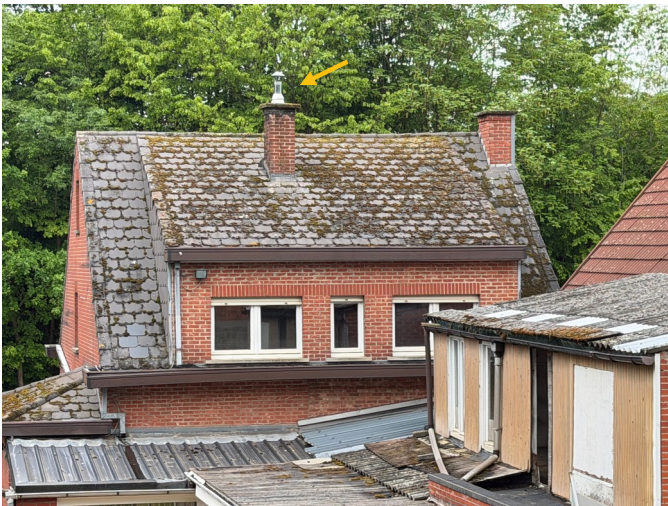
Beschrijving	Notitie	Terug te vinden op plannen
Fiche 18: Rookgaskanaal (niet verdacht)	Het rookgaskanaal is niet-asbestverdacht.	-
Fiche 19: Dakbedekking bestaande uit pannen (niet verdacht)	De dakbedekking is niet-asbestverdacht.	-
Fiche 20: CV-ketel in garage (niet verdacht)	De CV-ketel (dichtingen, isolerend materiaal) is niet asbestverdacht.	-

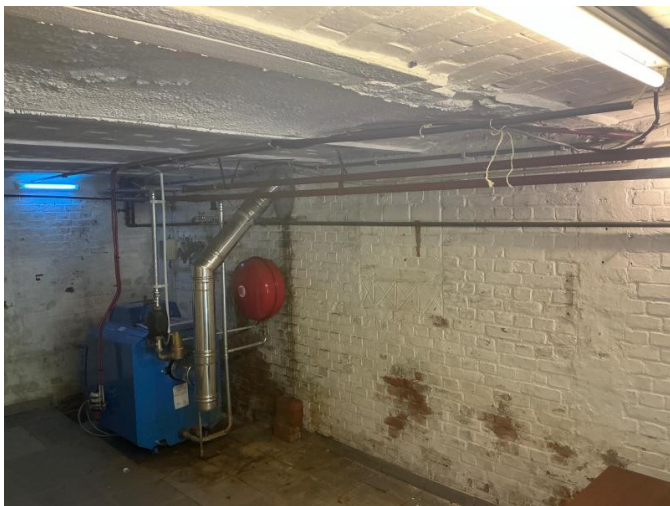
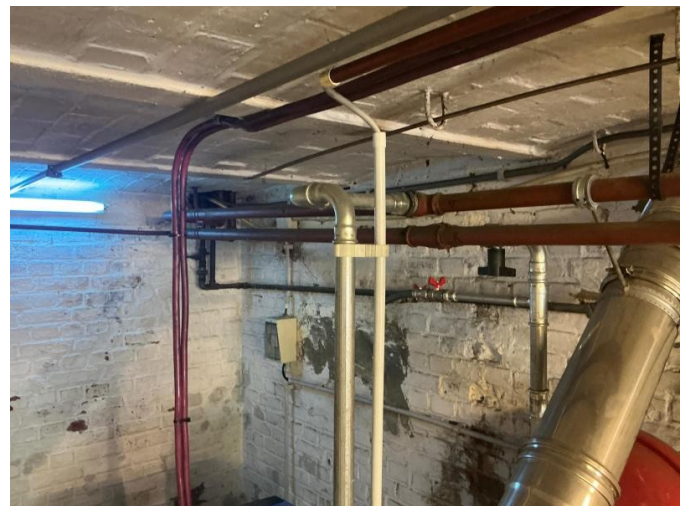
Beschrijving	Notitie	Terug te vinden op plannen
Fiche 21: Leidingisolatie (niet aanwezig)	Er is geen asbestverdachte leidingisolatie aanwezig.	-
Fiche 22: Liftinfrastructuur (niet aanwezig)	Er is geen liftinfrastructuur aanwezig op de inspectielocatie.	-
Fiche 23: Onderdak (niet aanwezig)	Er is geen te onderzoeken onderdak aanwezig op de inspectielocatie.	-
