# Asbestinventarisatetest

Stekstraat 9, 3390 Tielt-Winge

Attestnummer : **20260720-000047.000**

**Asbestveilig** (maar mogelijk niet asbestvrij)

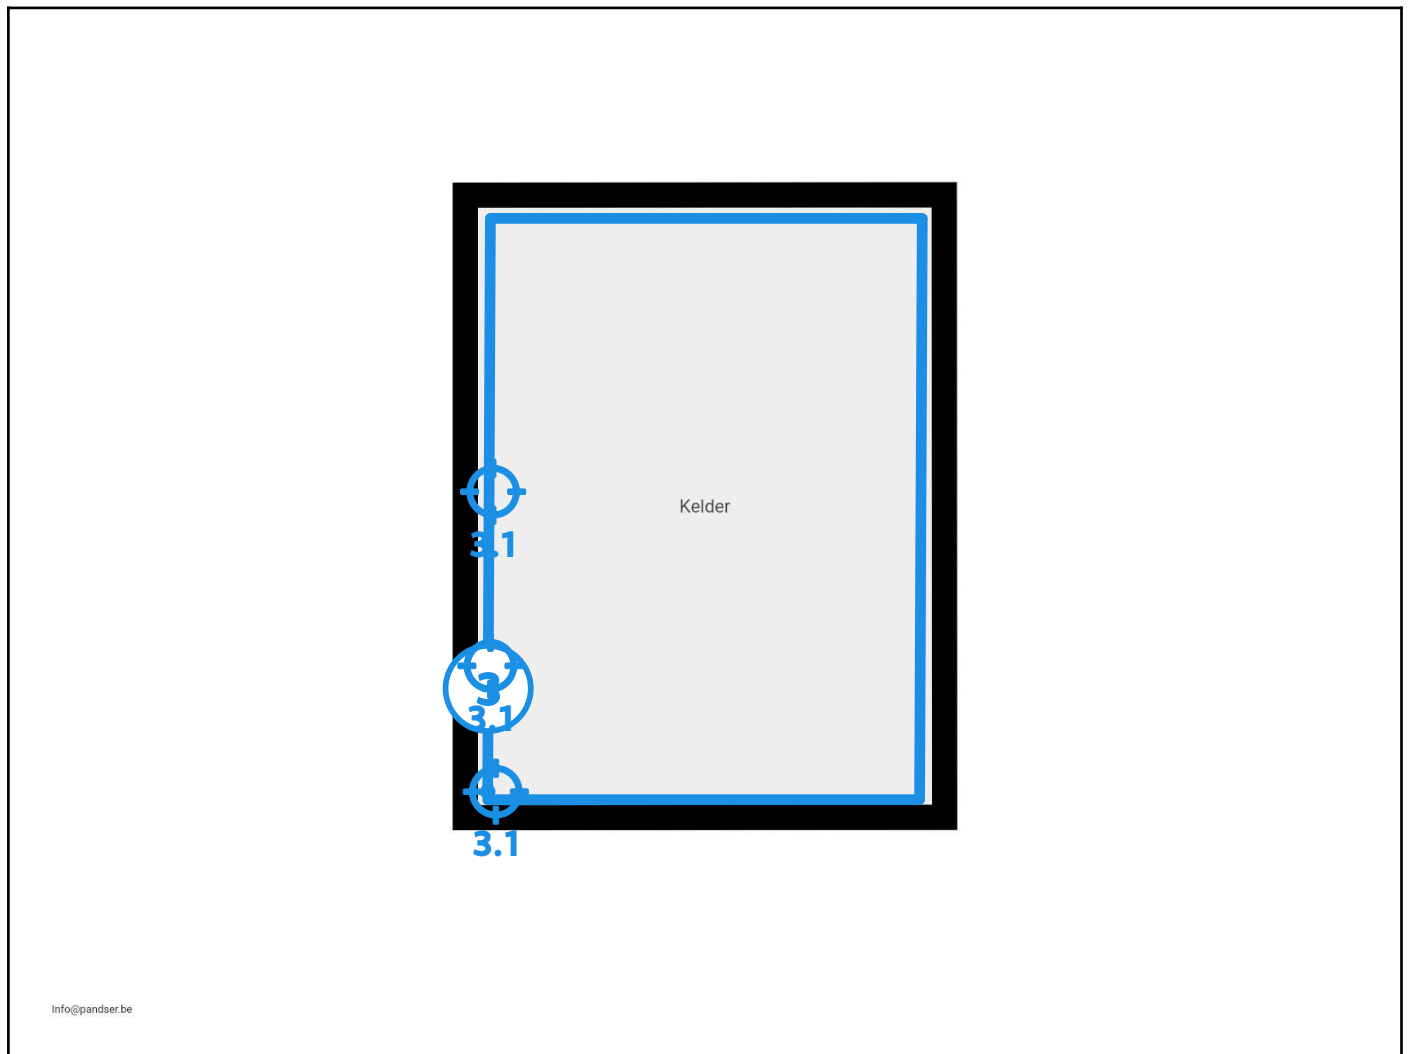
## Plan 1.1: Kelder

| Beschrijving | Type | Actie |
|---|---|---|
| 3.1 Code: 120626A2 | Mengmonster | - |

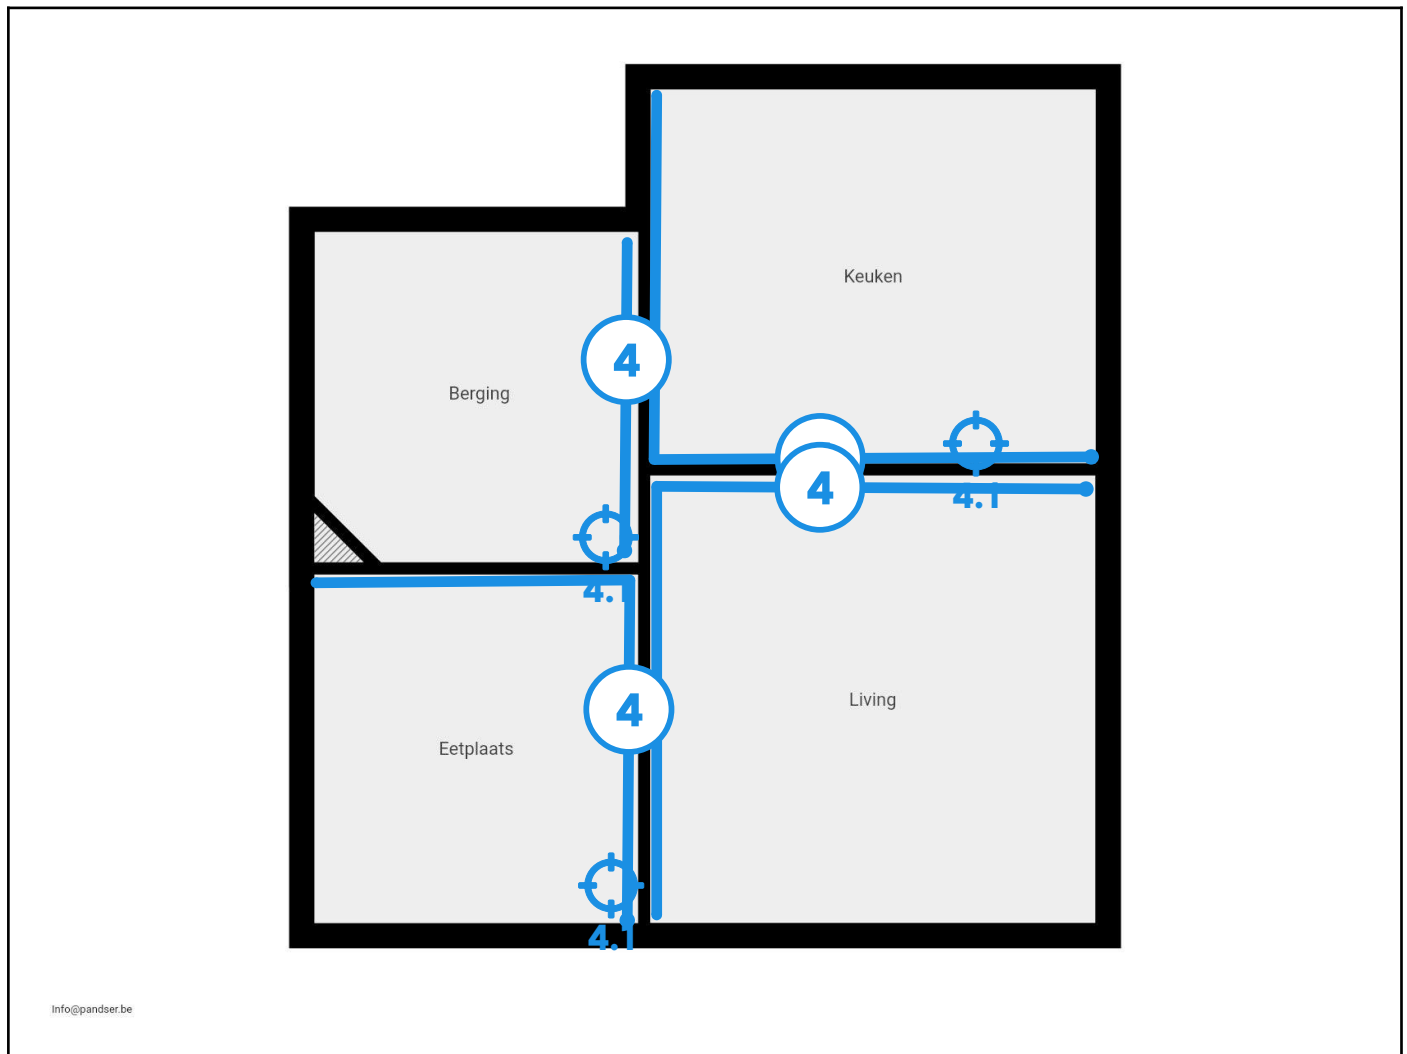
## Plan 1.2: Gelijkvloers: pleister muren

| Beschrijving | Type | Actie |
|---|---|---|
| 4.1 Code: 1200626A1 | Mengmonster | - |

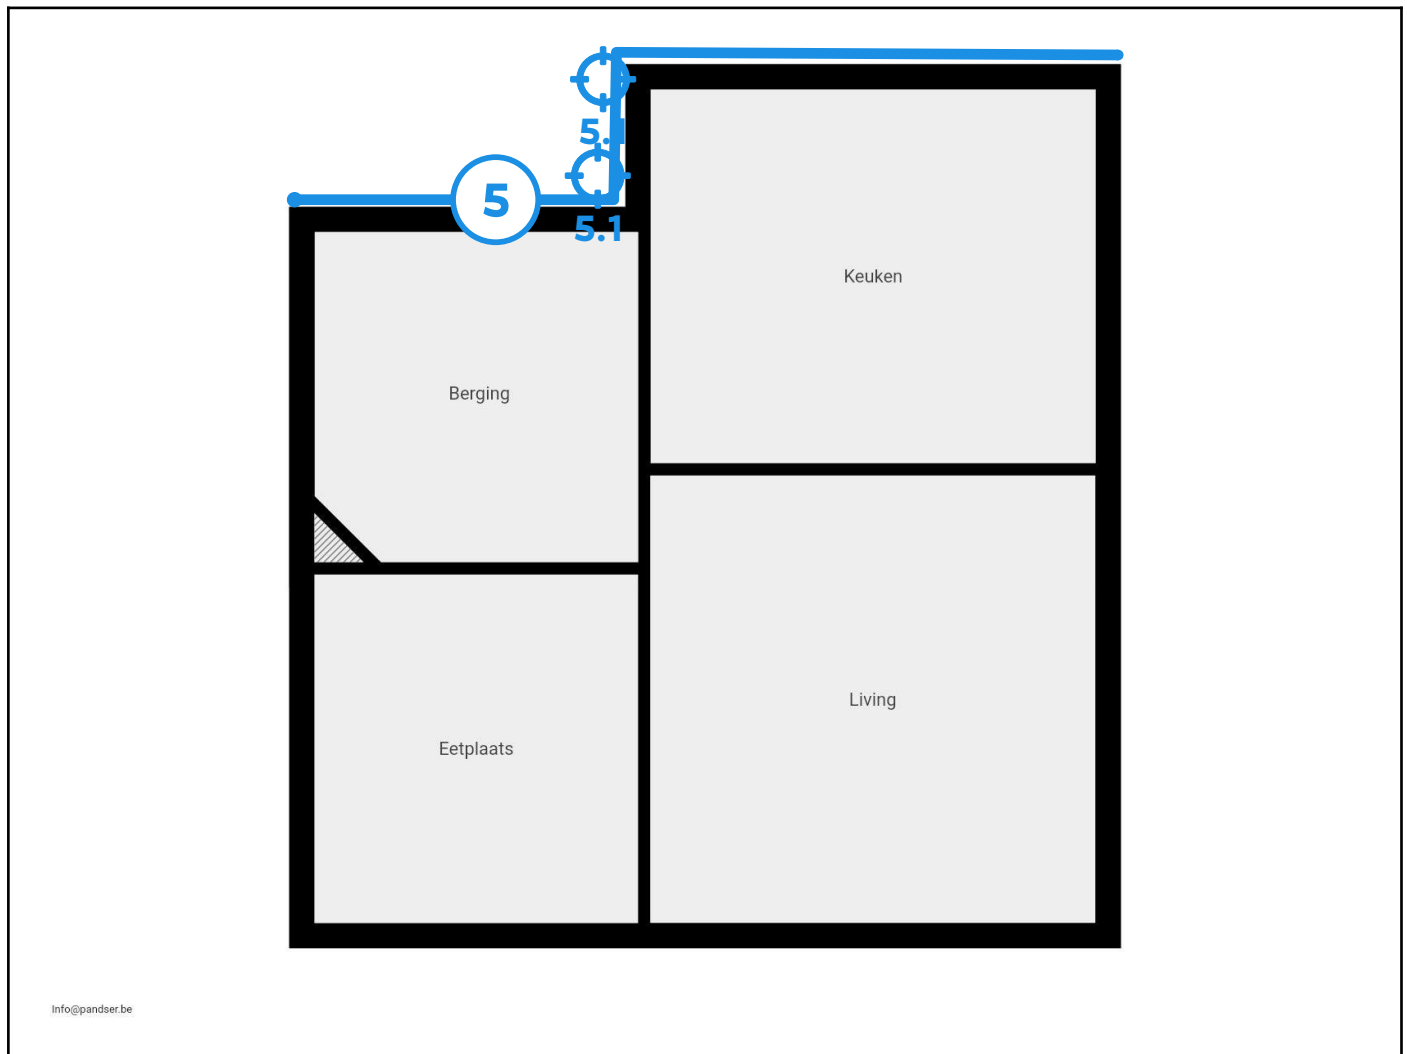
## Plan 1.5: Gelijkvloers: cementering

| Beschrijving | Type | Actie |
|---|---|---|
| 5.1 Code: 120626A3 | Mengmonster | - |

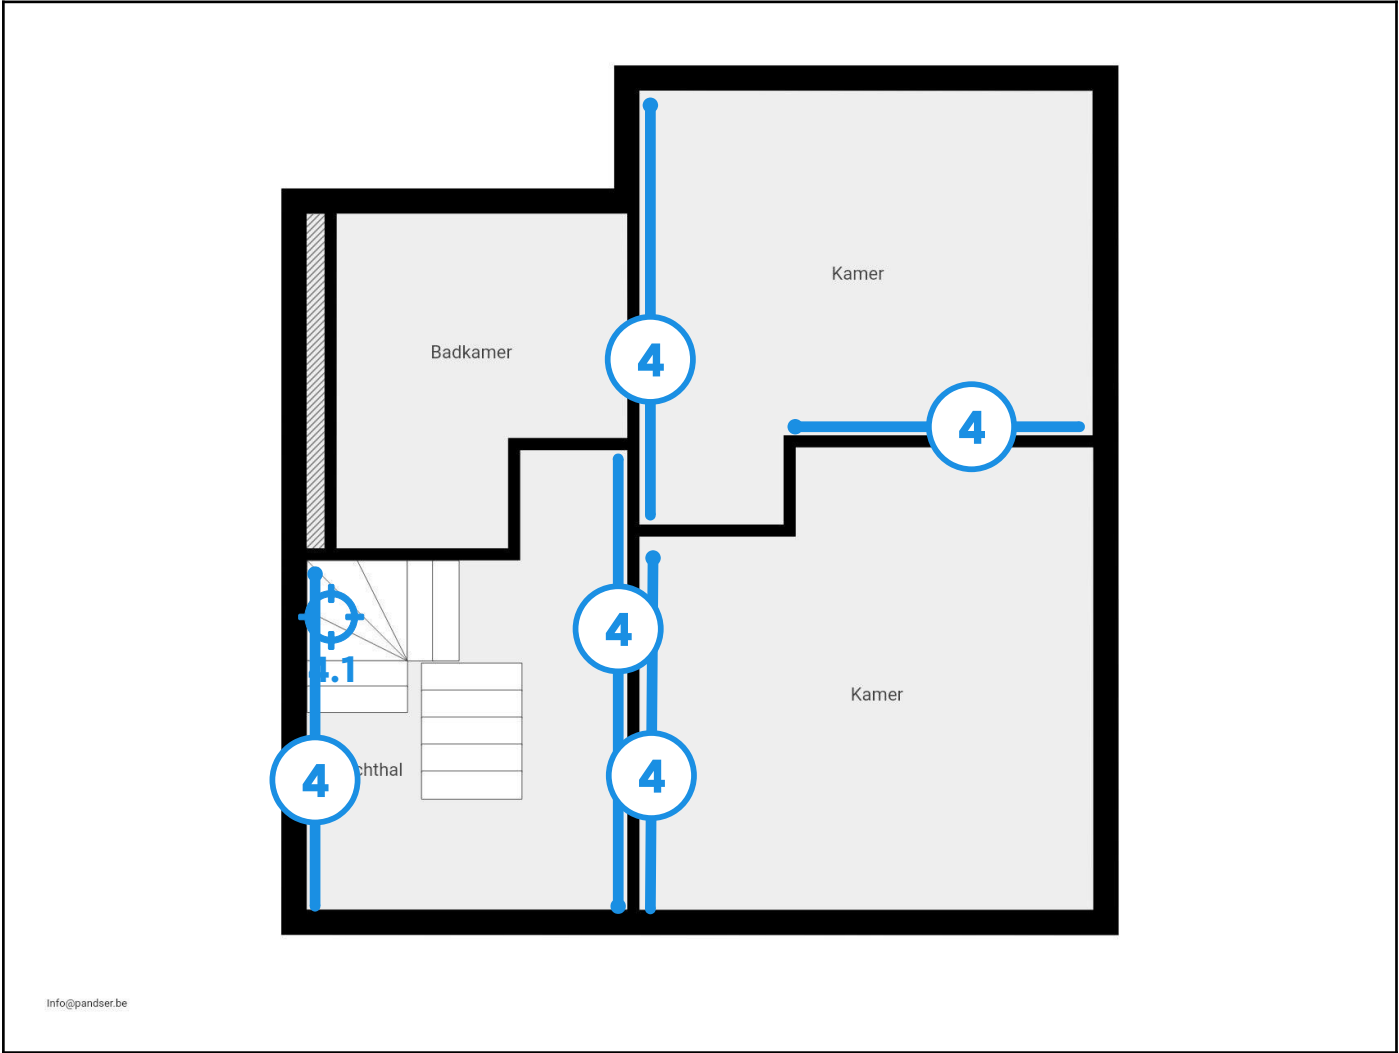
# Plan 1.6: 1e verdiep: pleister muren

| Beschrijving | Type | Actie |
|---|---|---|
| 4.1 Code: 1200626A1 | Mengmonster | - |

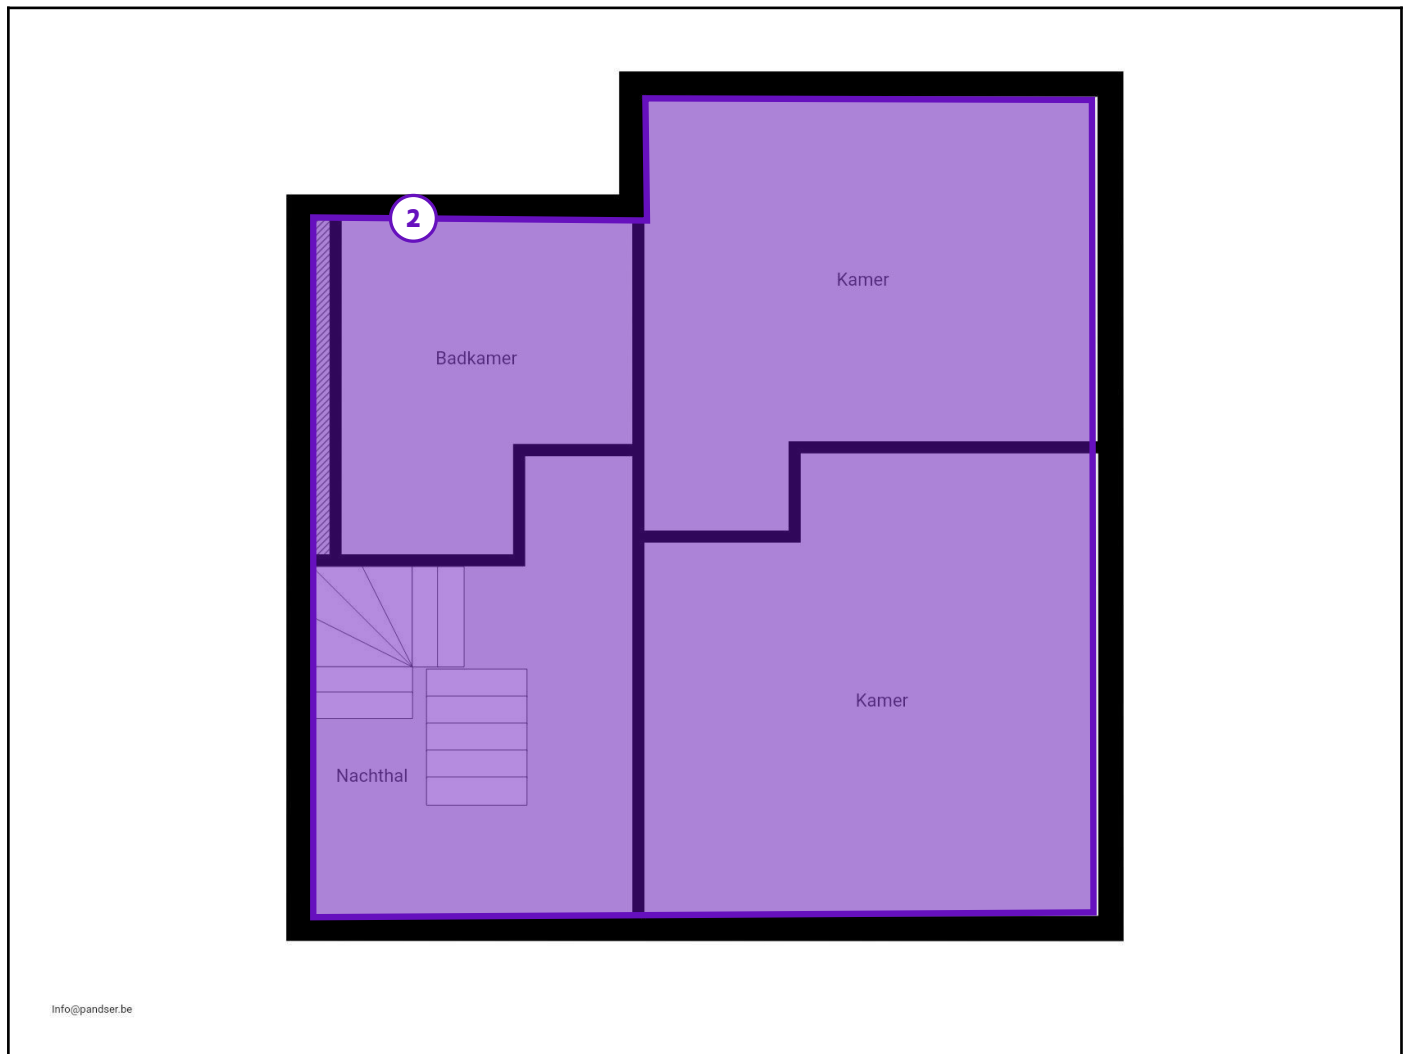
## Plan 1.7: 1e verdiep: plafond

| Beschrijving | Type | Actie |
|---|---|---|
| 2. Plafonds bestaande uit voorzetpanelen | Advies | - |

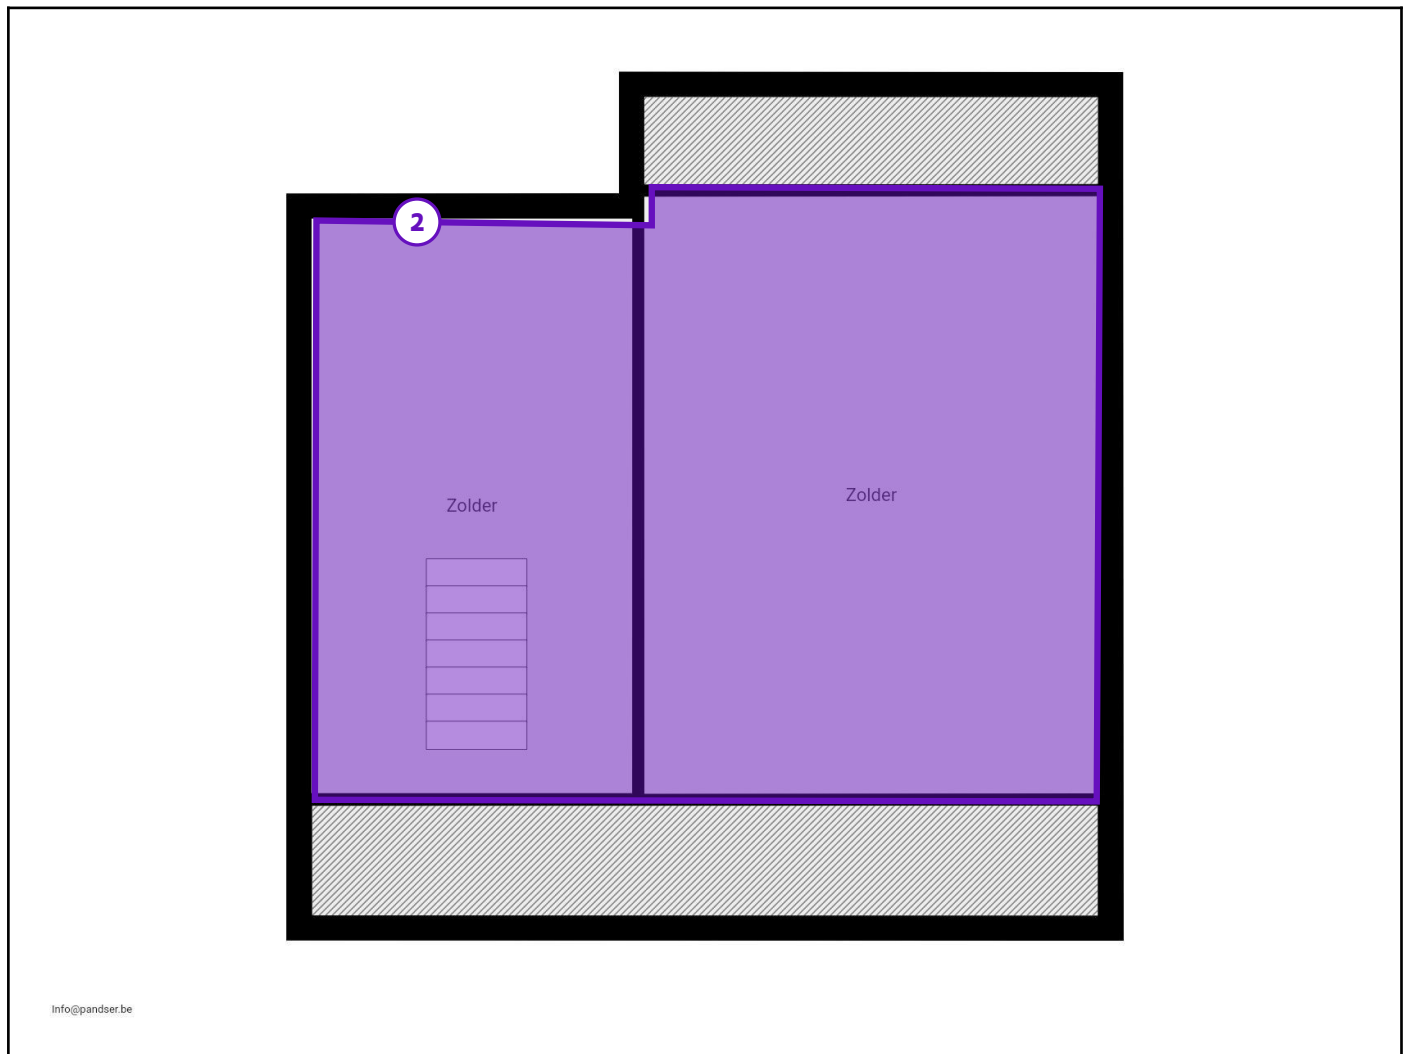
## Plan 1.8: 2e verdiep: plafond

| Beschrijving | Type | Actie |
|---|---|---|
| 2. Plafonds bestaande uit voorzetpanelen | Advies | - |
