# Asbestinventarisatietest

Ten Edestraat 103, 9810 Nazareth-De Pinte

Attestnummer : 20250501-000025.000

# Zone 1: Hoofdgebouw

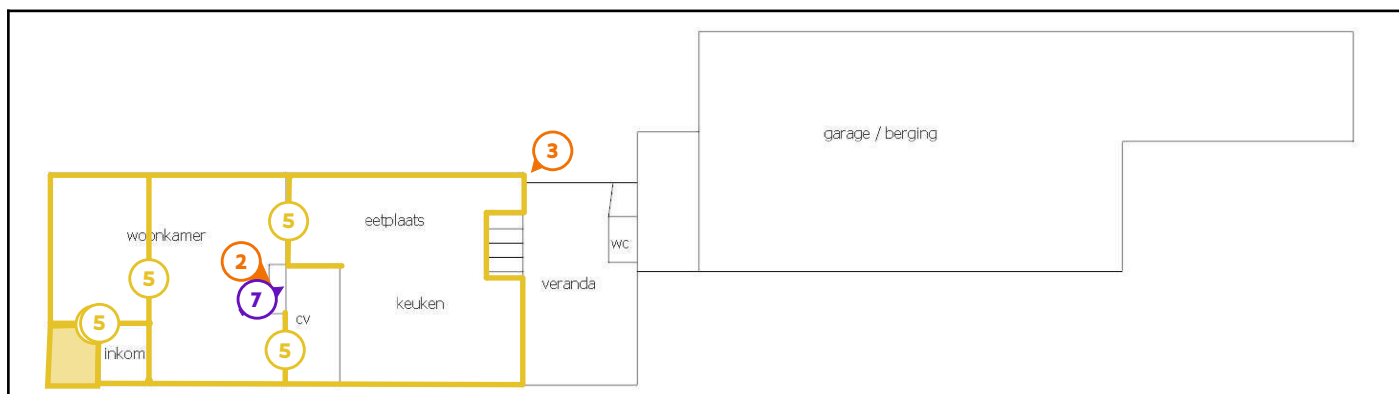
## Plan 1.1: Gelijkvloers +0

Beschrijving	Type	Actie
2. Kachelkoord	Asbestmateriaal	Verwijderen
3. Afvoerbuis	Asbestmateriaal	Verwijderen
5. Pleisterwerk binnenwanden	Asbestmateriaal	Zorgvuldig beheren
6. Pleisterwerk plafonds	Asbestmateriaal	Zorgvuldig beheren
7. Schouw	Beperking	-

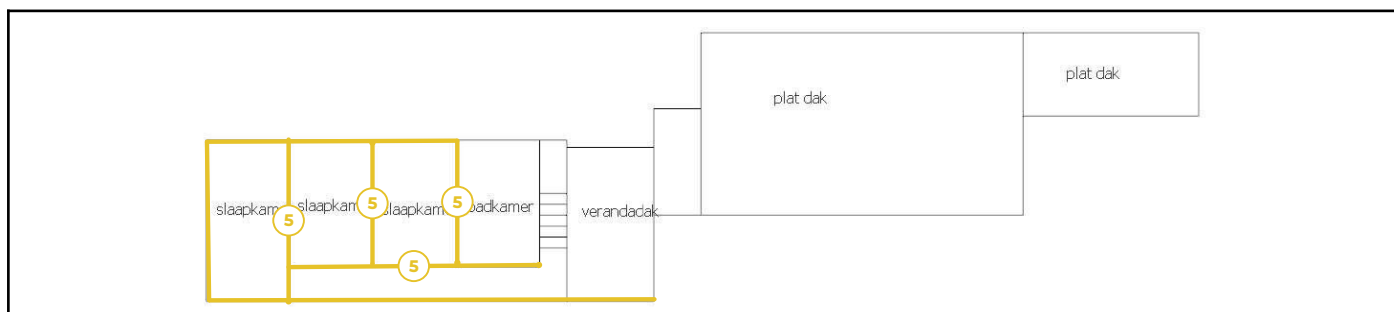
## Plan 1.2: Verdieping +1

Beschrijving	Type	Actie
5. Pleisterwerk binnenwanden	Asbestmateriaal	Zorgvuldig beheren

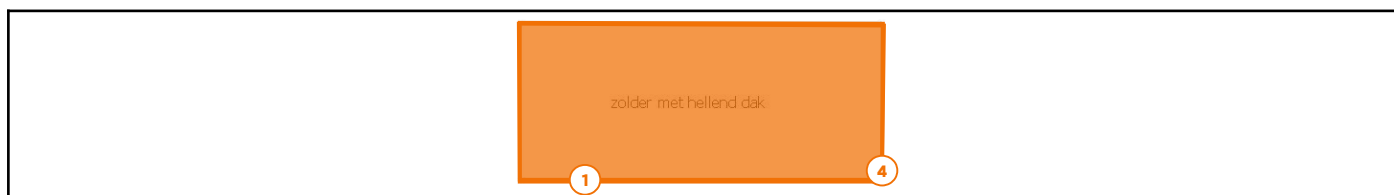
## Plan 1.3: Verdieping +2

Beschrijving	Type	Actie
1. Dakleien	Asbestmateriaal	Verwijderen
4. Onderdakplaten	Asbestmateriaal	Maatregelen nemen
