Asbestinventarisatetest

Spinnerstraat 11, 9000 Gent

Attestnummer : 20240303-000193.001

Niet-asbestveilig

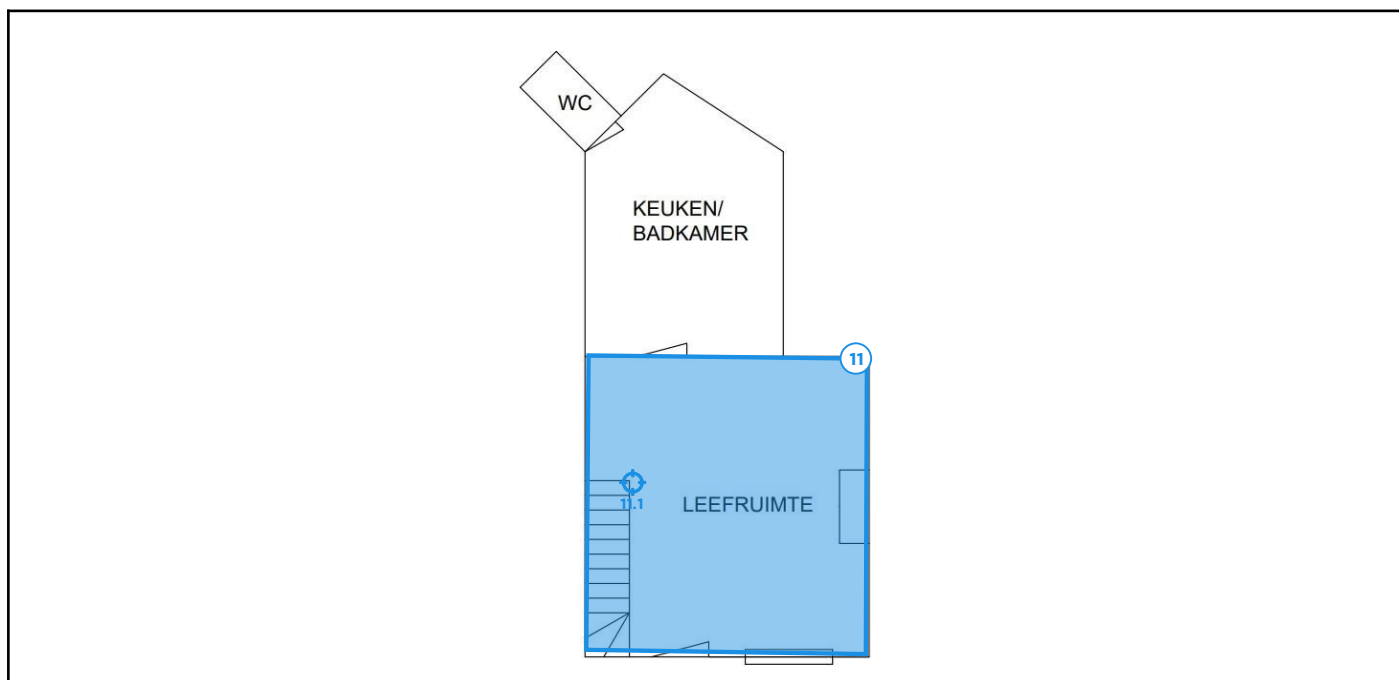
Plan 1.1: Spinnerstraat 11_PLAN_GV_plafond

Beschrijving	Type	Actie
11. Pleisterwerk plafond	Geen asbest	-
11.1 Code: 11.02	Mengmonster	-

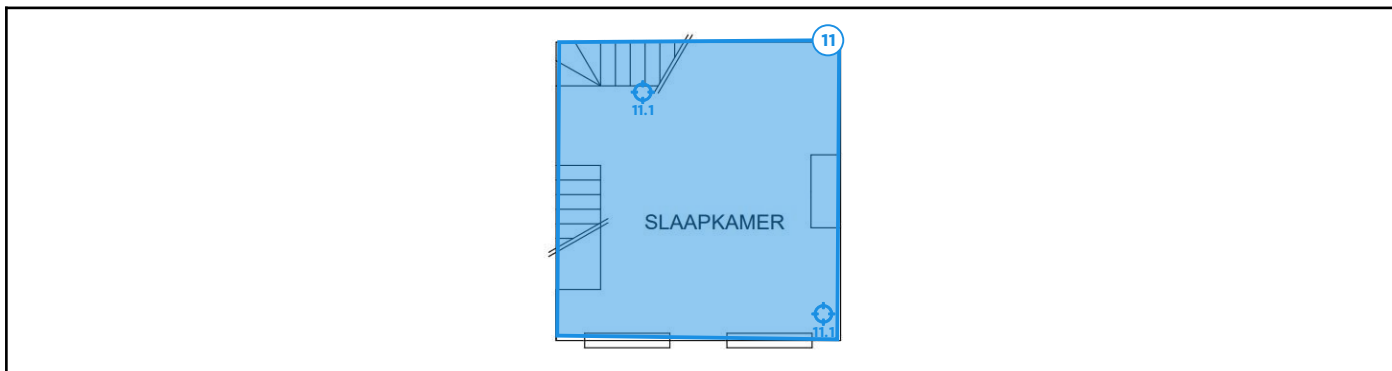
Plan 1.5: Spinnerstraat 11_PLAN_+1_plafond

Beschrijving	Type	Actie
11. Pleisterwerk plafond	Geen asbest	-
11.1 Code: 11.02	Mengmonster	-

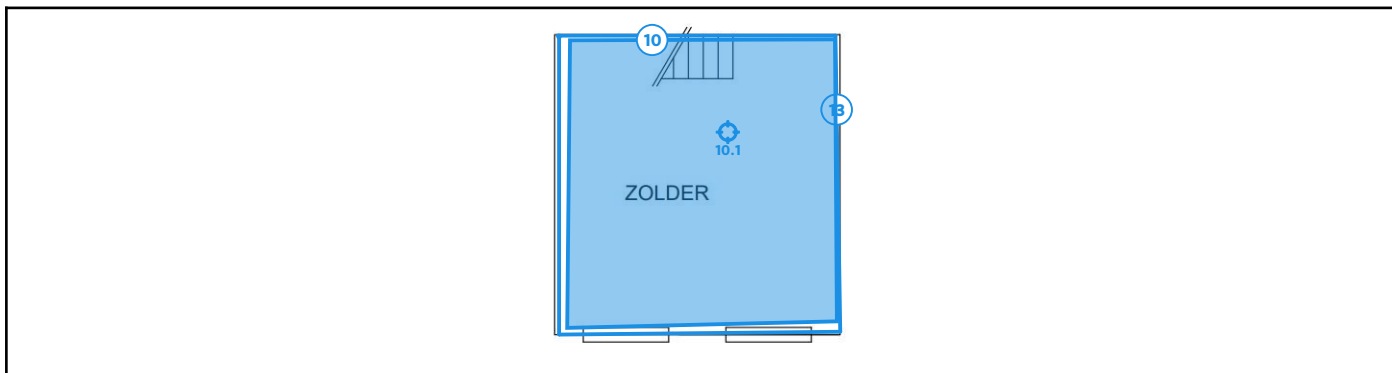
Plan 1.6: Spinnerstraat 11_PLAN_zolder

Beschrijving	Type	Actie
10. Vloerzeil zolder	Geen asbest	-
10.1 Code: 11.07	Puntmonster	-
13. Pleisterwerk wanden	Geen asbest	-
