# Asbestinventarisatattest

Sint-Antoniusstraat 26, 9100 Sint-Niklaas

Attestnummer : 20260226-000516.000

Uitgegeven op : 26.02.2026

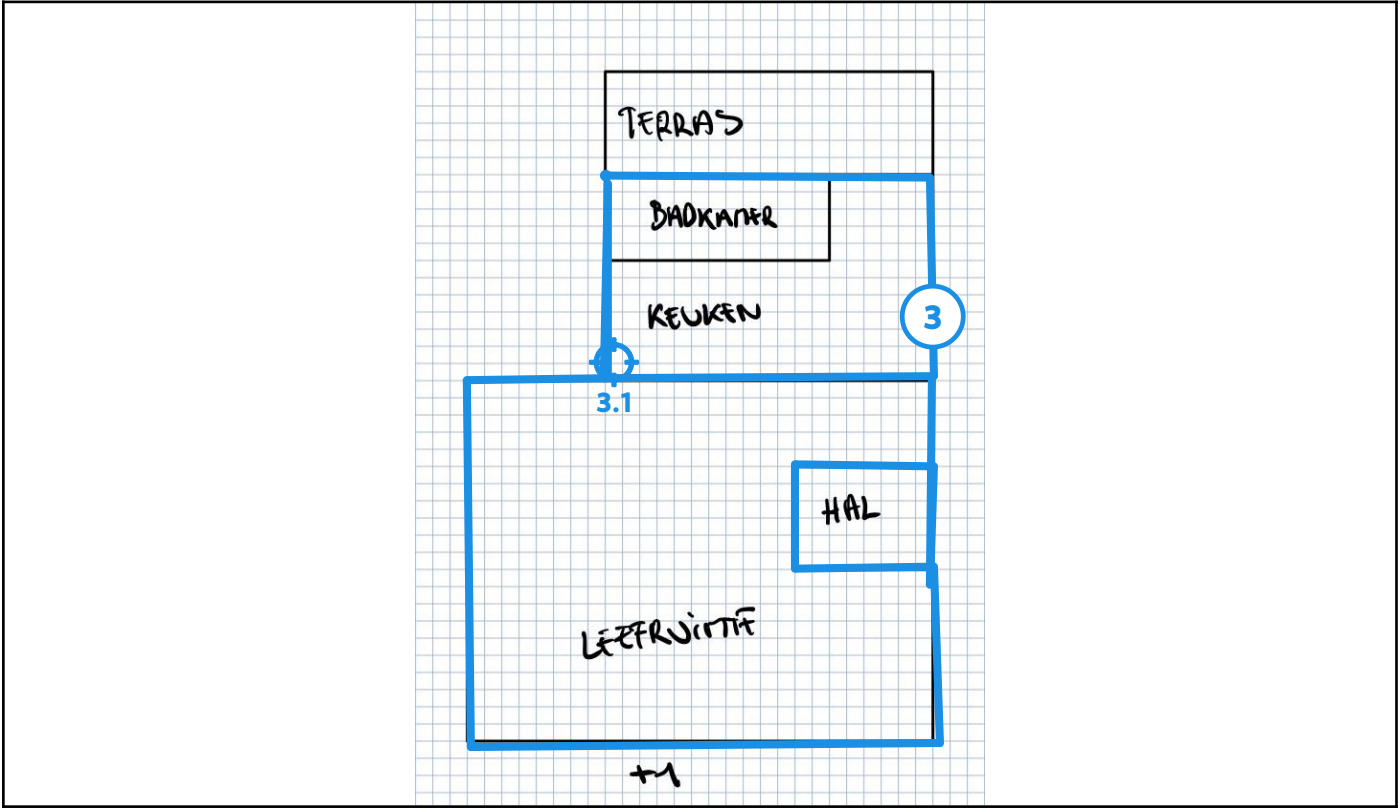
# Plan 1.4: Eerste verdieping

| Beschrijving | Type | Actie |
|---|---|---|
| 1. Roofing dakbedekking | Asbestmateriaal | Zorgvuldig beheren |
