# Asbestinventarisatetest

Stationsstraat 117, 9860 Oosterzele

Attestnummer : 20260409-000356.000

**Niet-asbestveilig**

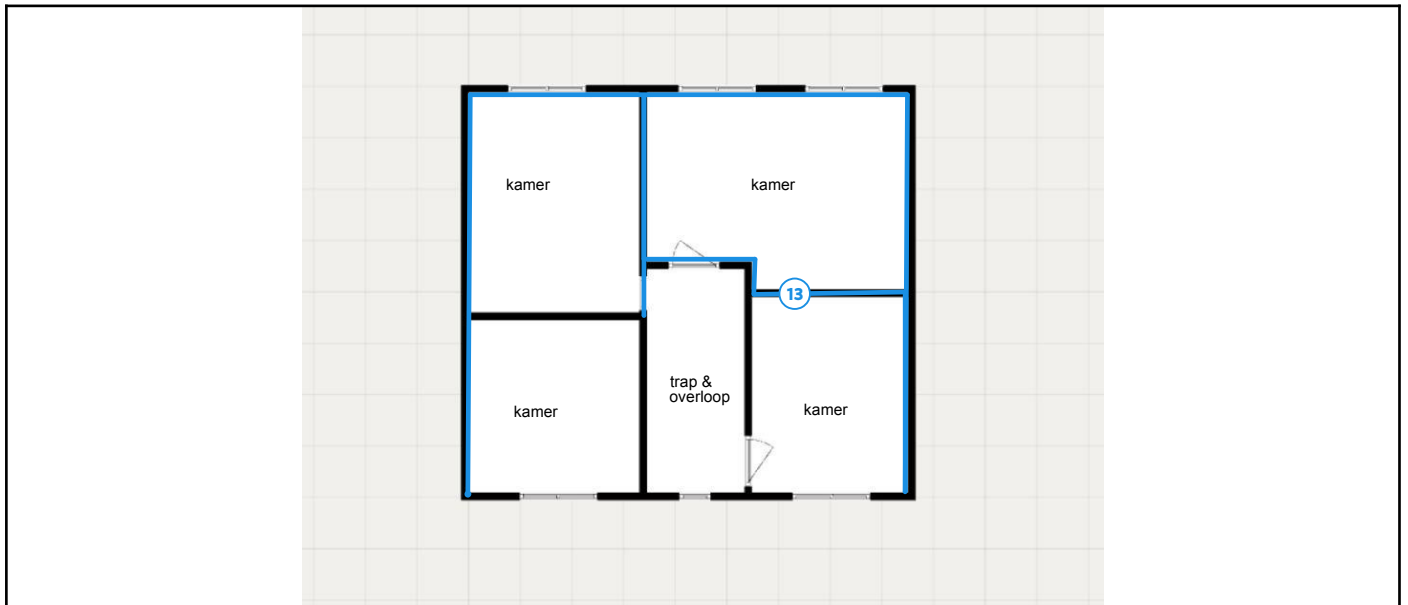
## Plan 1.9: Verdieping +1

| Beschrijving | Type | Actie |
|---|---|---|
| 13. Muurpleister (hoofdgebouw) | Geen asbest | - |

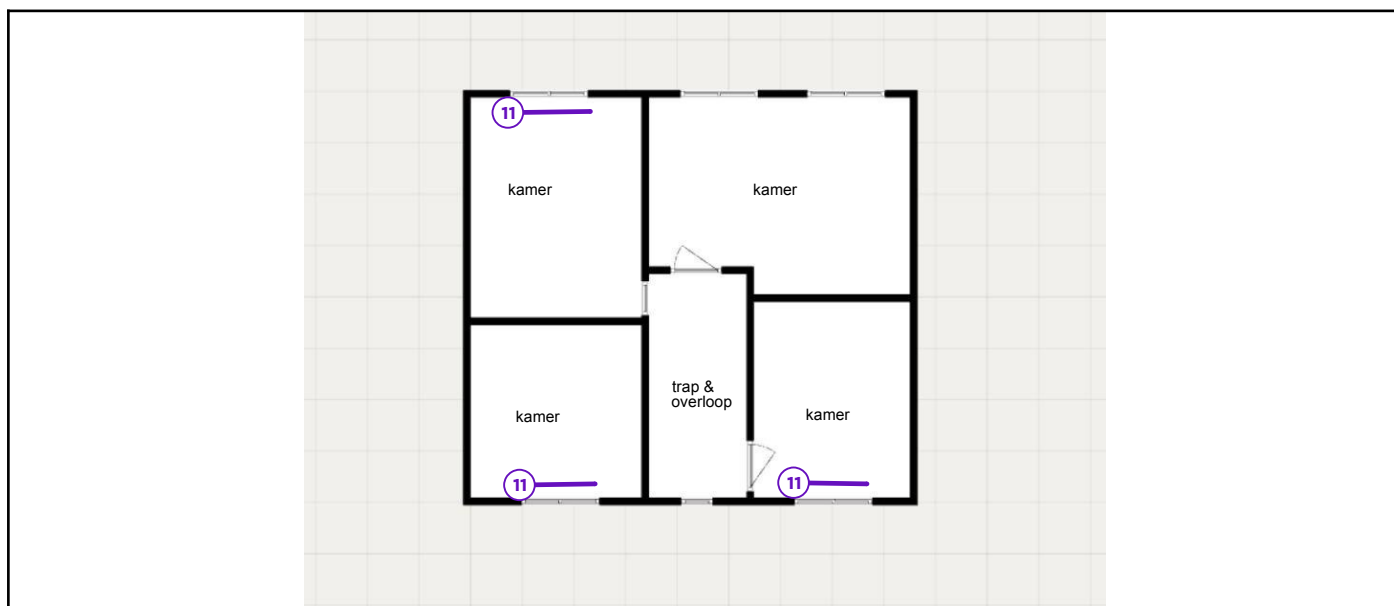
## Plan 1.10: Verdieping +1

| Beschrijving | Type | Actie |
|---|---|---|
| 11. Radiatoren (hoofgebouw/pakking radiatoren) | Advies | - |

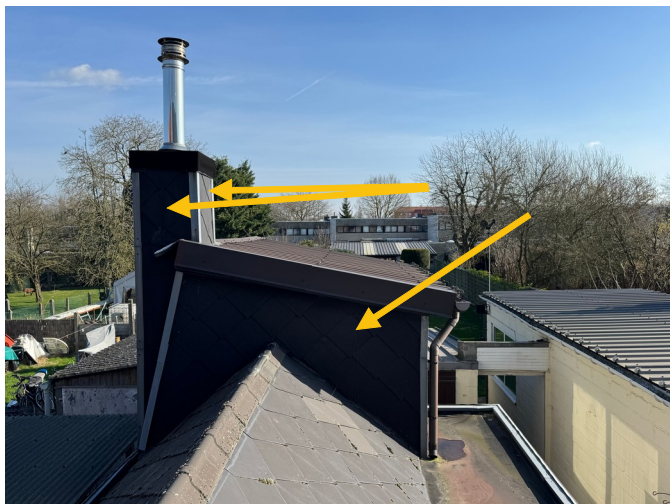
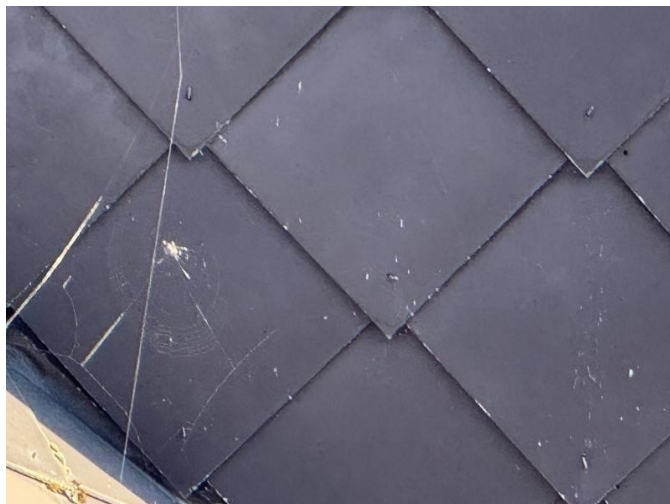
Overzichtsfoto

Detailfoto

gooien, breken, slijpen, kappen, ea. De toepassing moet men voor verwijdering steeds fixeren of bevochtigen. De toepassing niet breken en stofvorming vermijden.

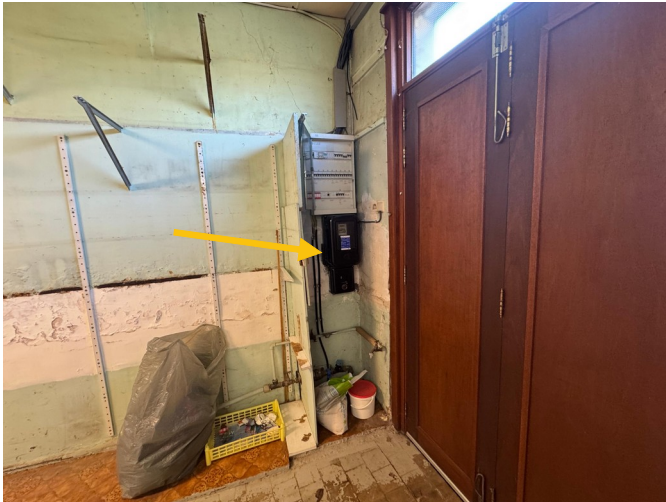
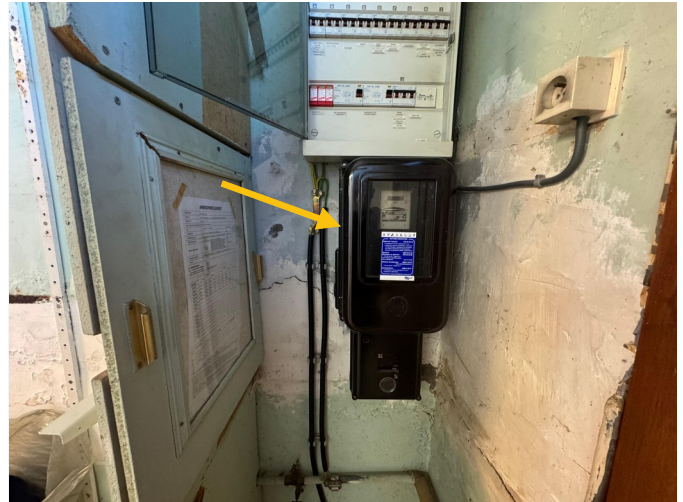
Overzichtsfoto

Detailfoto

De toestand van de asbesttoepassing dient ongewijzigd te blijven bij/na verwijdering nl. niet beschadigen, gooien, breken, slijpen, kappen, ea. De toepassing moet men voor verwijdering steeds fixeren of bevochtigen. De toepassing niet breken en stofvorming vermijden.

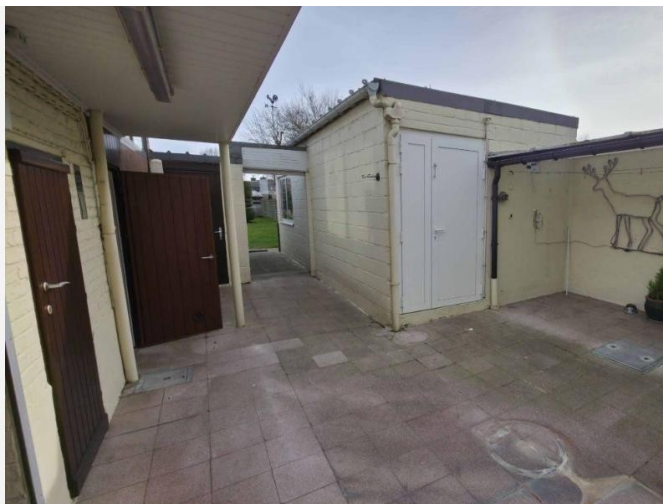
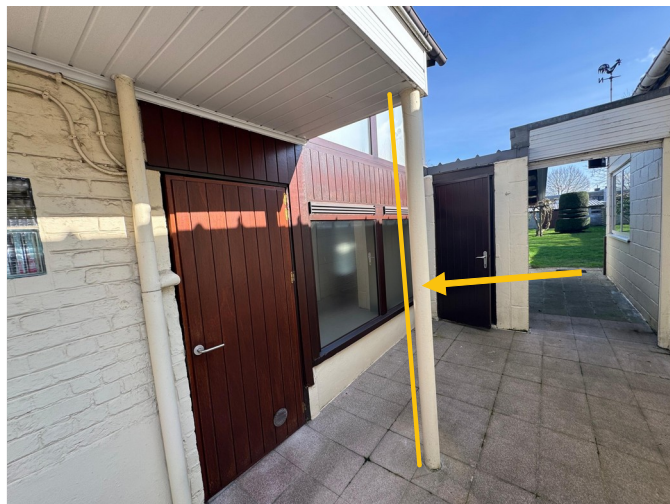
Overzichtsfoto

Detailfoto

De toestand van de asbesttoepassing dient ongewijzigd te blijven bij/na verwijdering nl. niet beschadigen, gooien, breken, slijpen, kappen, ea. De toepassing moet men voor verwijdering steeds fixeren of bevochtigen. De toepassing niet breken en stofvorming vermijden.

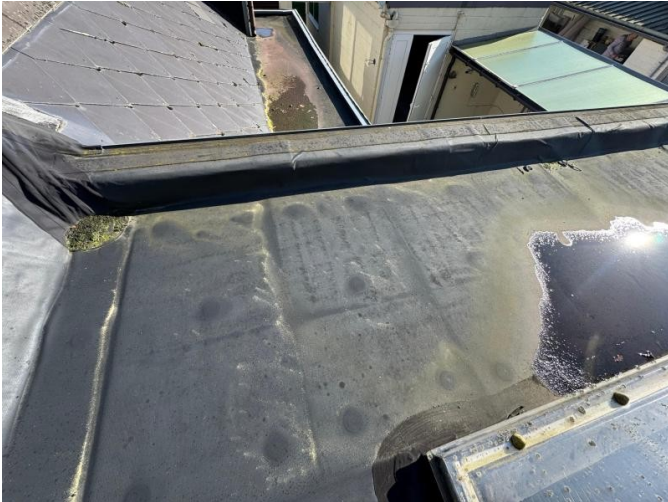
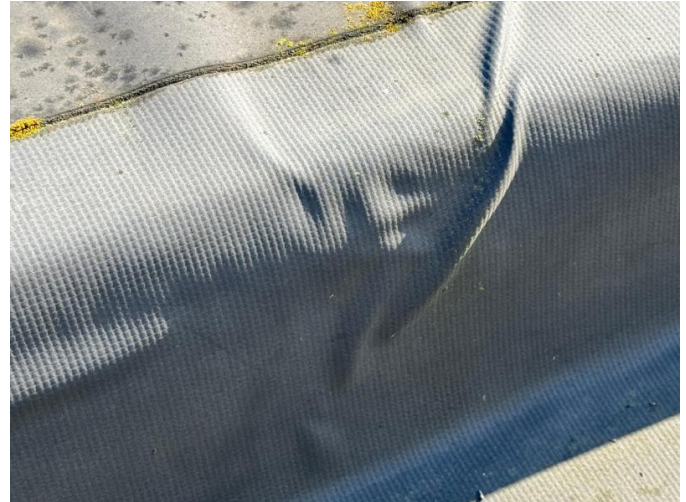
## Fiche 12: Dakbedekking (dak 2 & 3/epdm)(niet asbestverdacht)

Advies

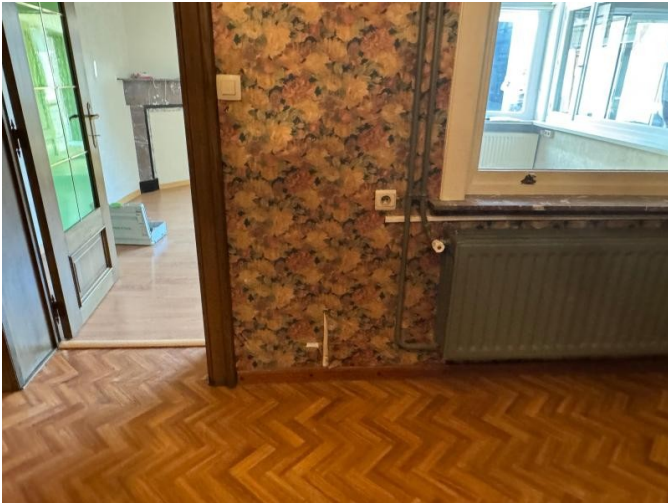
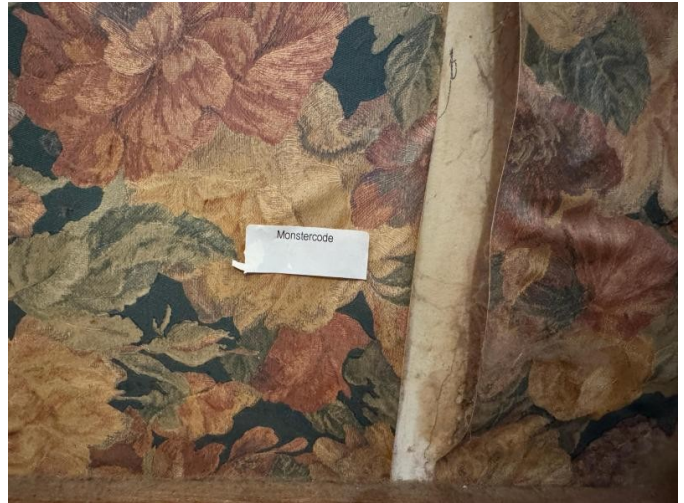
## Fiche 13: Muurpleister (hoofdgebouw)

Geen asbest

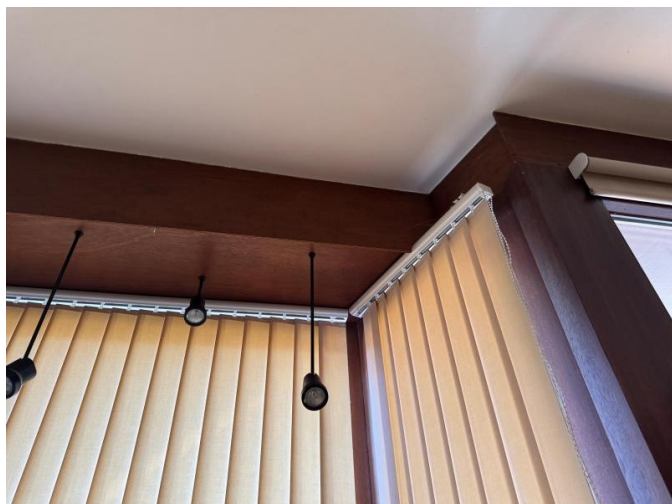
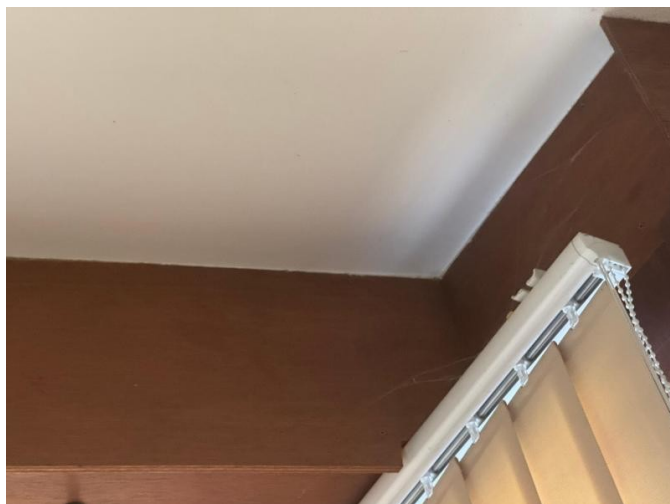
## Fiche 14: Plafondpleister (hoofdgebouw)

Geen asbest

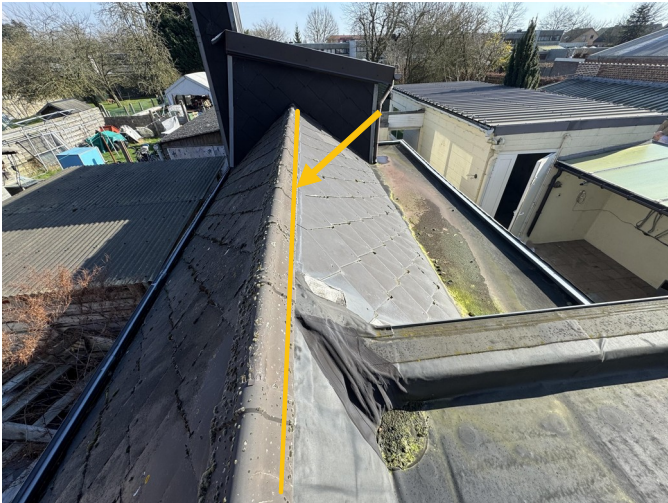
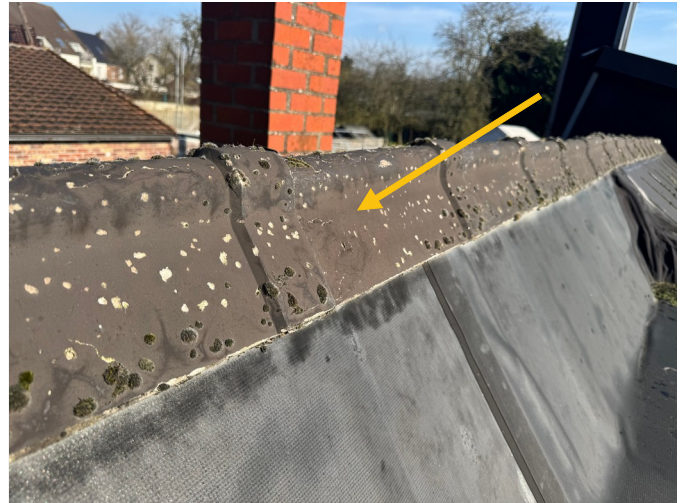
## Fiche 15: Nok (dak 4)

Geen asbest

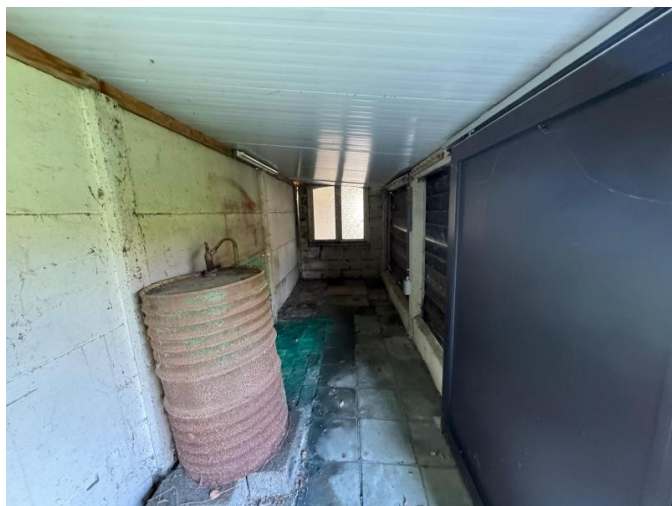
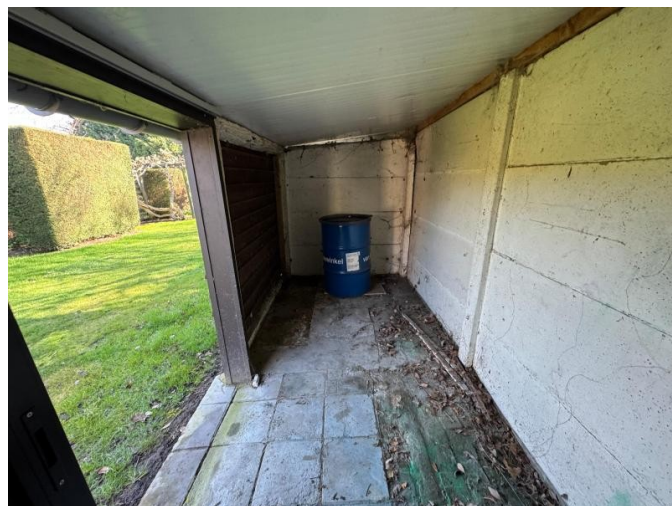
### Fiche 25: Materialen onder de dakbedekking (hoofdgebouw/dak 9 + atelier)

| Beschrijving | Notitie | Terug te vinden op plannen |
|---|---|---|
| Fiche 25: Materialen onder de dakbedekking (hoofdgebouw/dak 9 + atelier) | dakbedekking betreft prefab geïsoleerde dakplaten (zonder onderdak) | Plan 1.2: Hoofdgebouw |
