# Asbestinventarisatattest

Grote Herreweg 12, 9690 Kluisbergen

Attestnummer : 20260819-000173.000

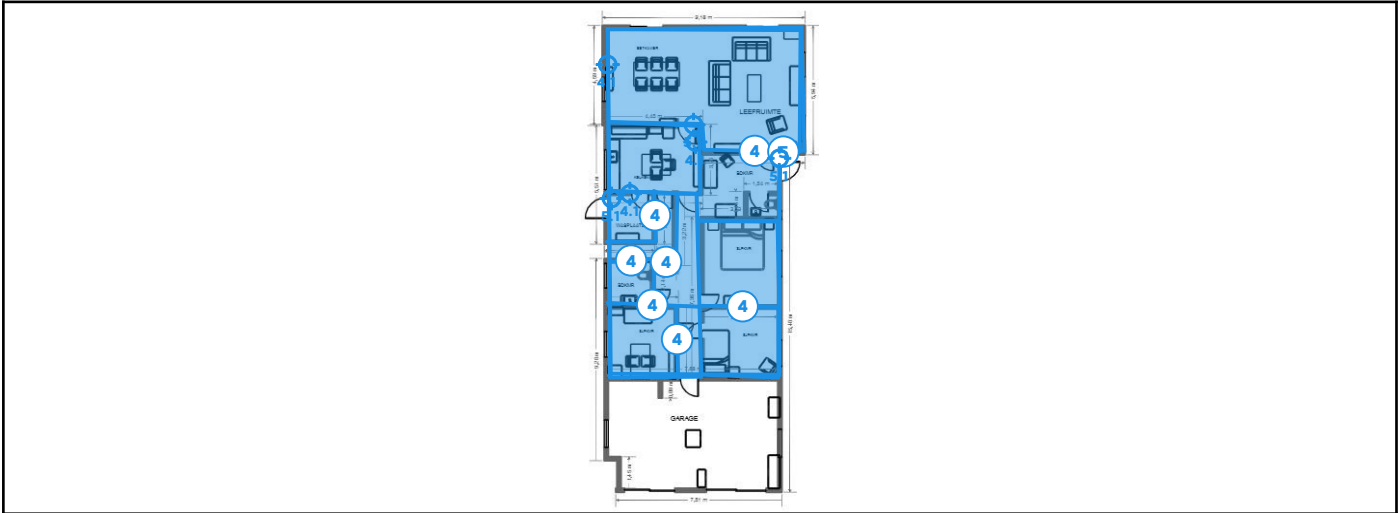
# Plan 1.1: gelijkvloers

| Beschrijving | Type | Actie |
|---|---|---|
| 1.1 Code: S3-Onderdak | Puntmonster | - |

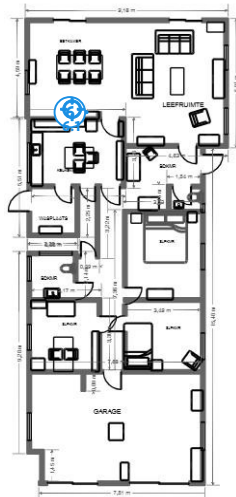
### Plan 1.3: gelijkvloers kopie

| Beschrijving | Type | Actie |
|---|---|---|
| 2. Bakeliet schakelaars/stopcontacten | Asbestmateriaal | Zorgvuldig beheren |
