# Asbestinventarisatetest

Mellesteenweg 119, 9230 Wetteren

Attestnummer : **20260530-000082.000**

Uitgegeven op : **30.05.2026**

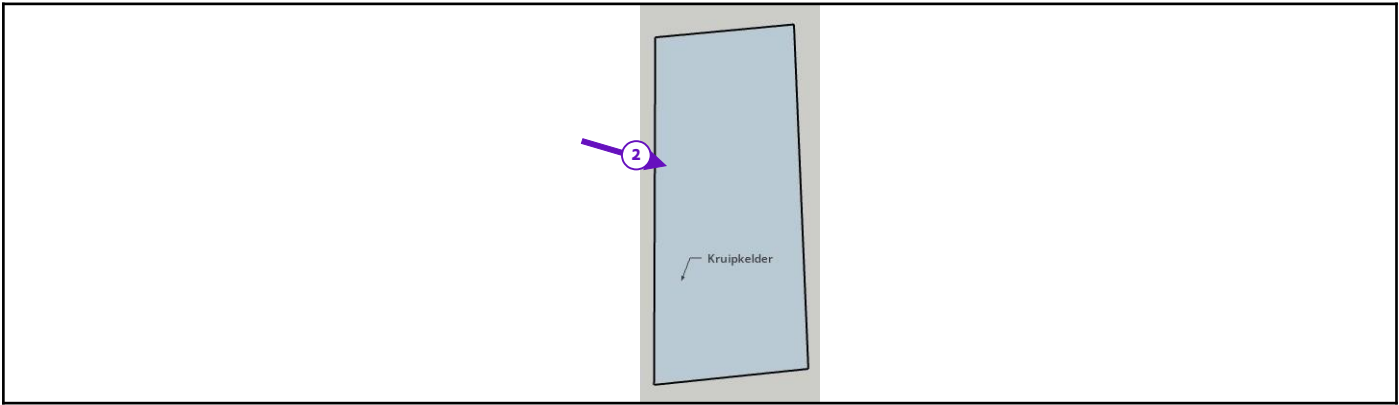
# Plan 1.1: Kruipkelder

| Beschrijving | Type | Actie |
|---|---|---|
| 2. Kruipkelder | Beperking | - |

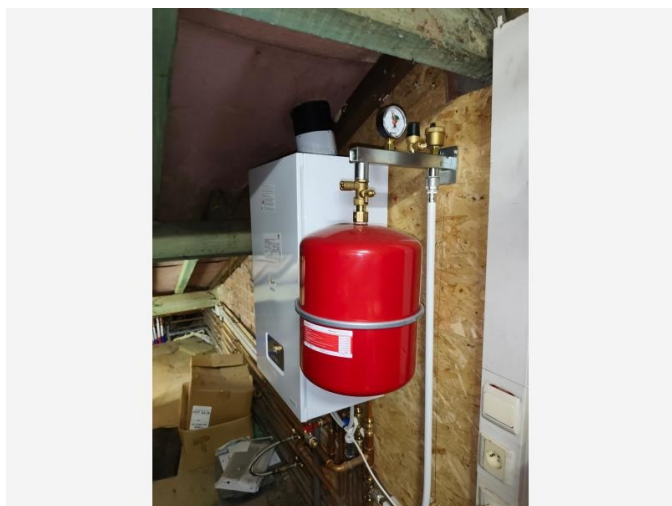
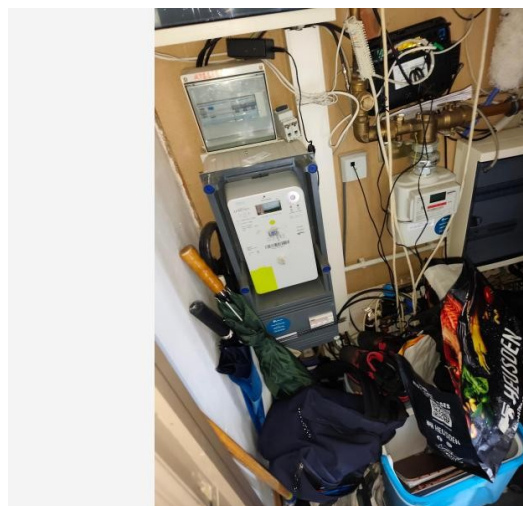
### Fiche 13: Geen leidingisolatie

| Beschrijving | Notitie | Terug te vinden op plannen |
|---|---|---|
| Fiche 13: Geen leidingisolatie | - | - |
