# Asbestinventarisatetest

Parkstraat 19, 3570 Alken

Attestnummer : 20260819-000233.000

**Niet-asbestveilig**

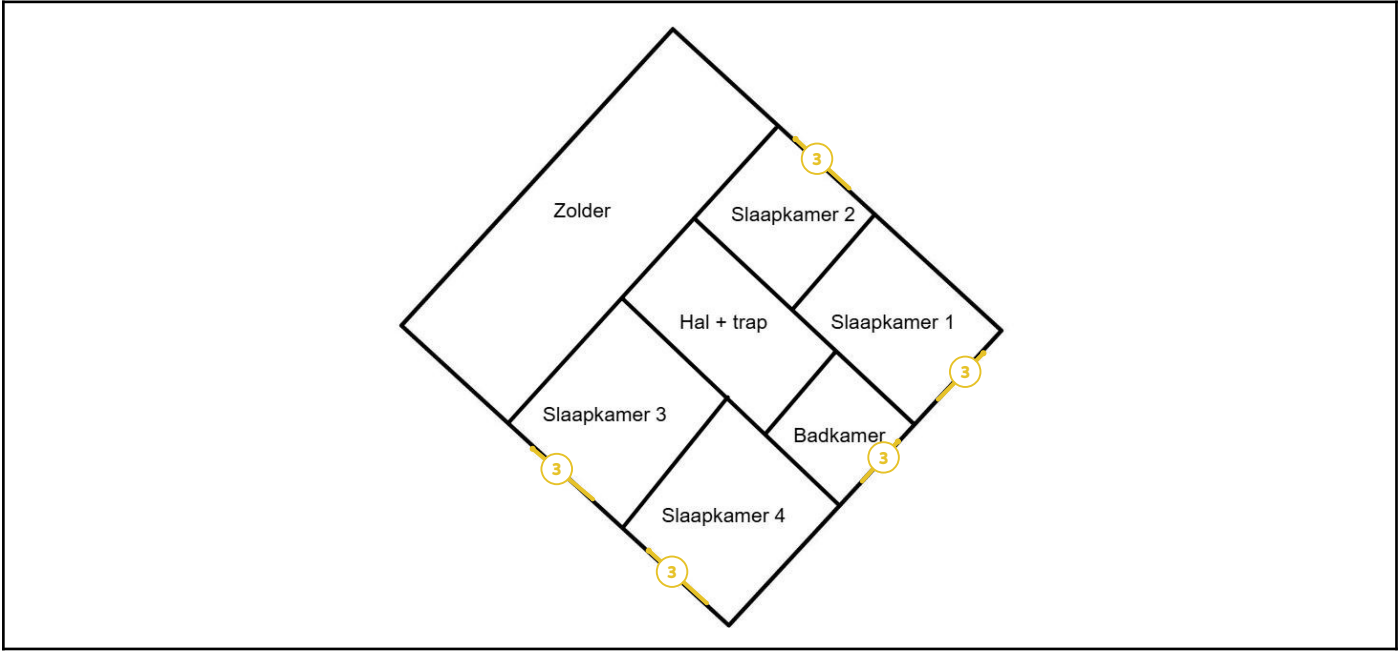
# Plan 1.6: Plan verdieping

| Beschrijving | Type | Actie |
|---|---|---|
| 3. Dichting vensters | Asbestmateriaal | Zorgvuldig beheren |

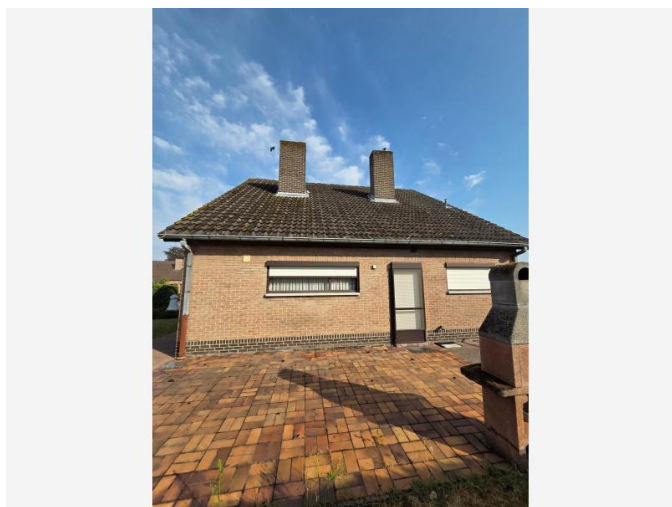
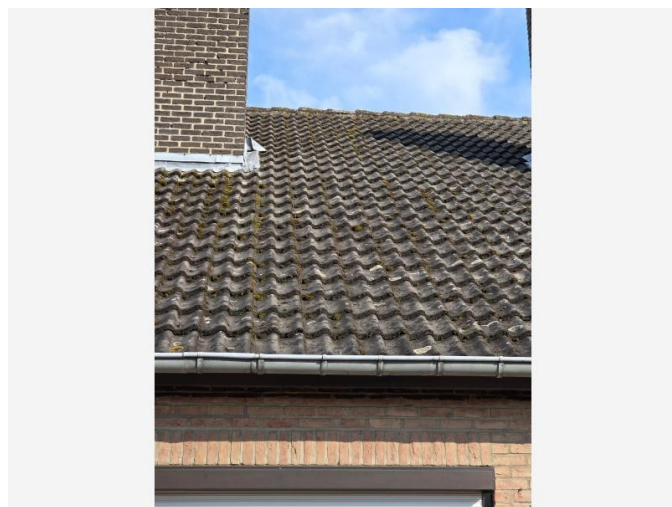
### Fiche 11: Dak uit dakpannen

| Beschrijving | Notitie | Terug te vinden op plannen |
|---|---|---|
| Fiche 11: Dak uit dakpannen | - | Plan 1.8: Dakplan |

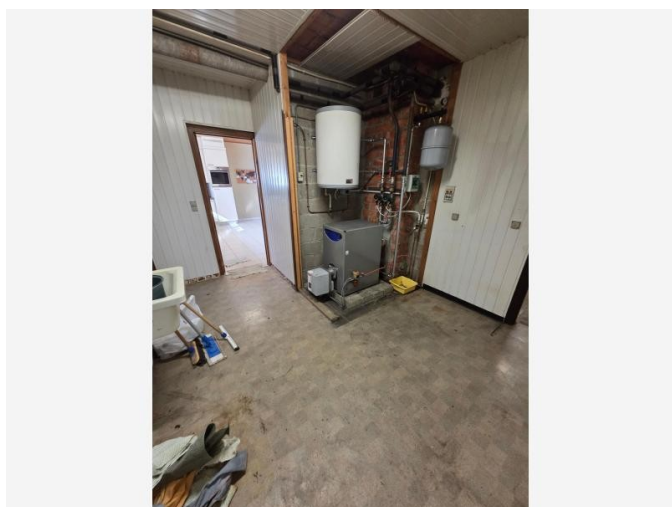
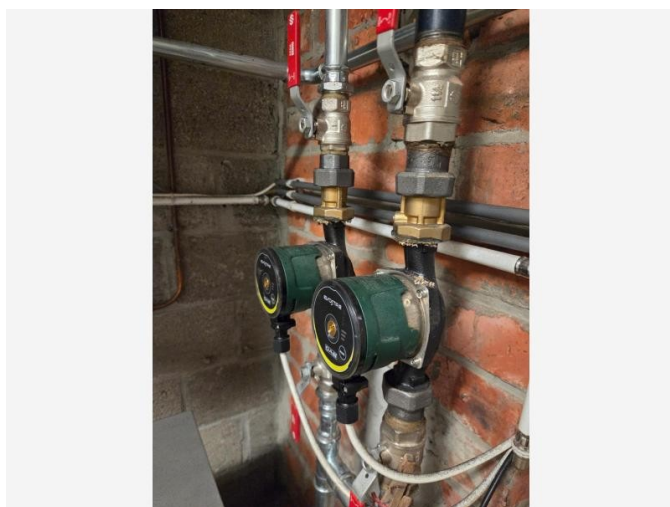
### Fiche 14: Leidingisolatie

| Beschrijving | Notitie | Terug te vinden op plannen |
|---|---|---|
| Fiche 14: Leidingisolatie | - | - |
