Asbestinventarisatetest

Meerplaats 1, 3890 Gingelom

Attestnummer : 20260121-000132.000

Uitgegeven op : 21.01.2026

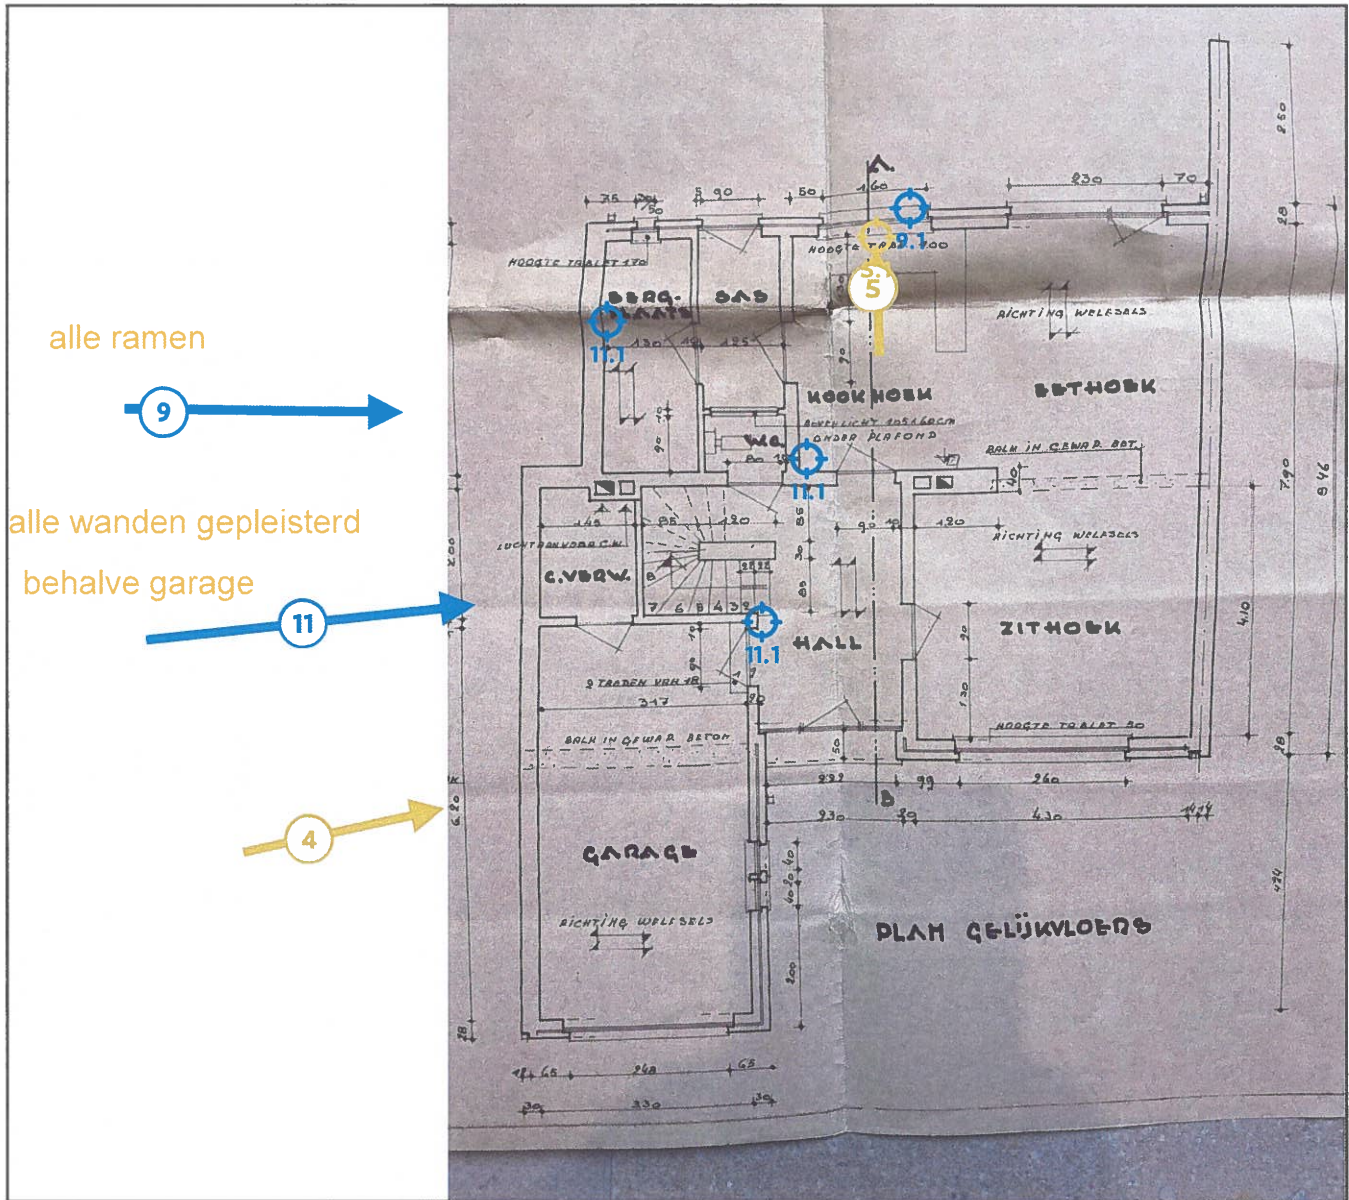
Plan 1.1: gelijkvloers

Beschrijving	Type	Actie
4. Bakeliet radiatorknoppen	Asbestmateriaal	Zorgvuldig beheren
5. Anti-dreunplaatje	Asbestmateriaal	Zorgvuldig beheren
5.1 Code: vilt gootsteen roofing	Puntmonster	-
9. stopverf glas/hout	Geen asbest	-

9.1 Code: stopverf ramen hout/glas	Puntmonster	-
11. Pleisterwerk wanden	Geen asbest	-
11.1 Code: pw	Mengmonster	-

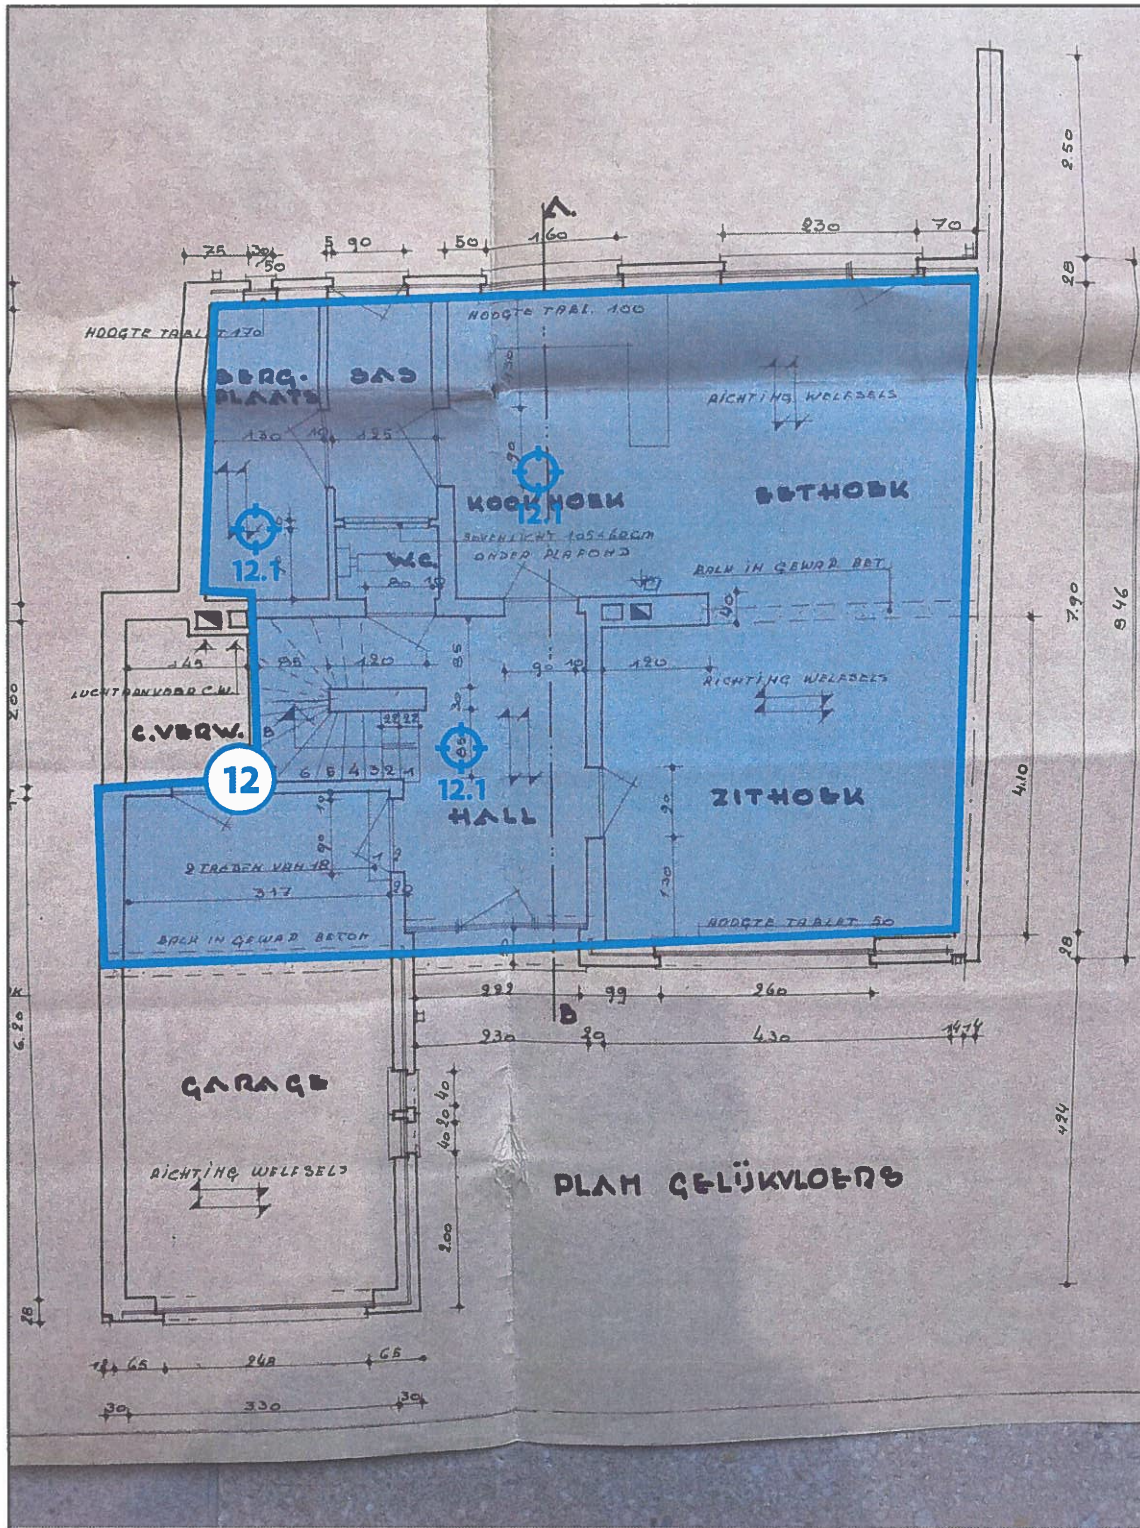
Plan 1.2: gelijkvloers

12. Pleisterwerk plafonds	Geen asbest	-
12.1 Code: pp	Mengmonster	-

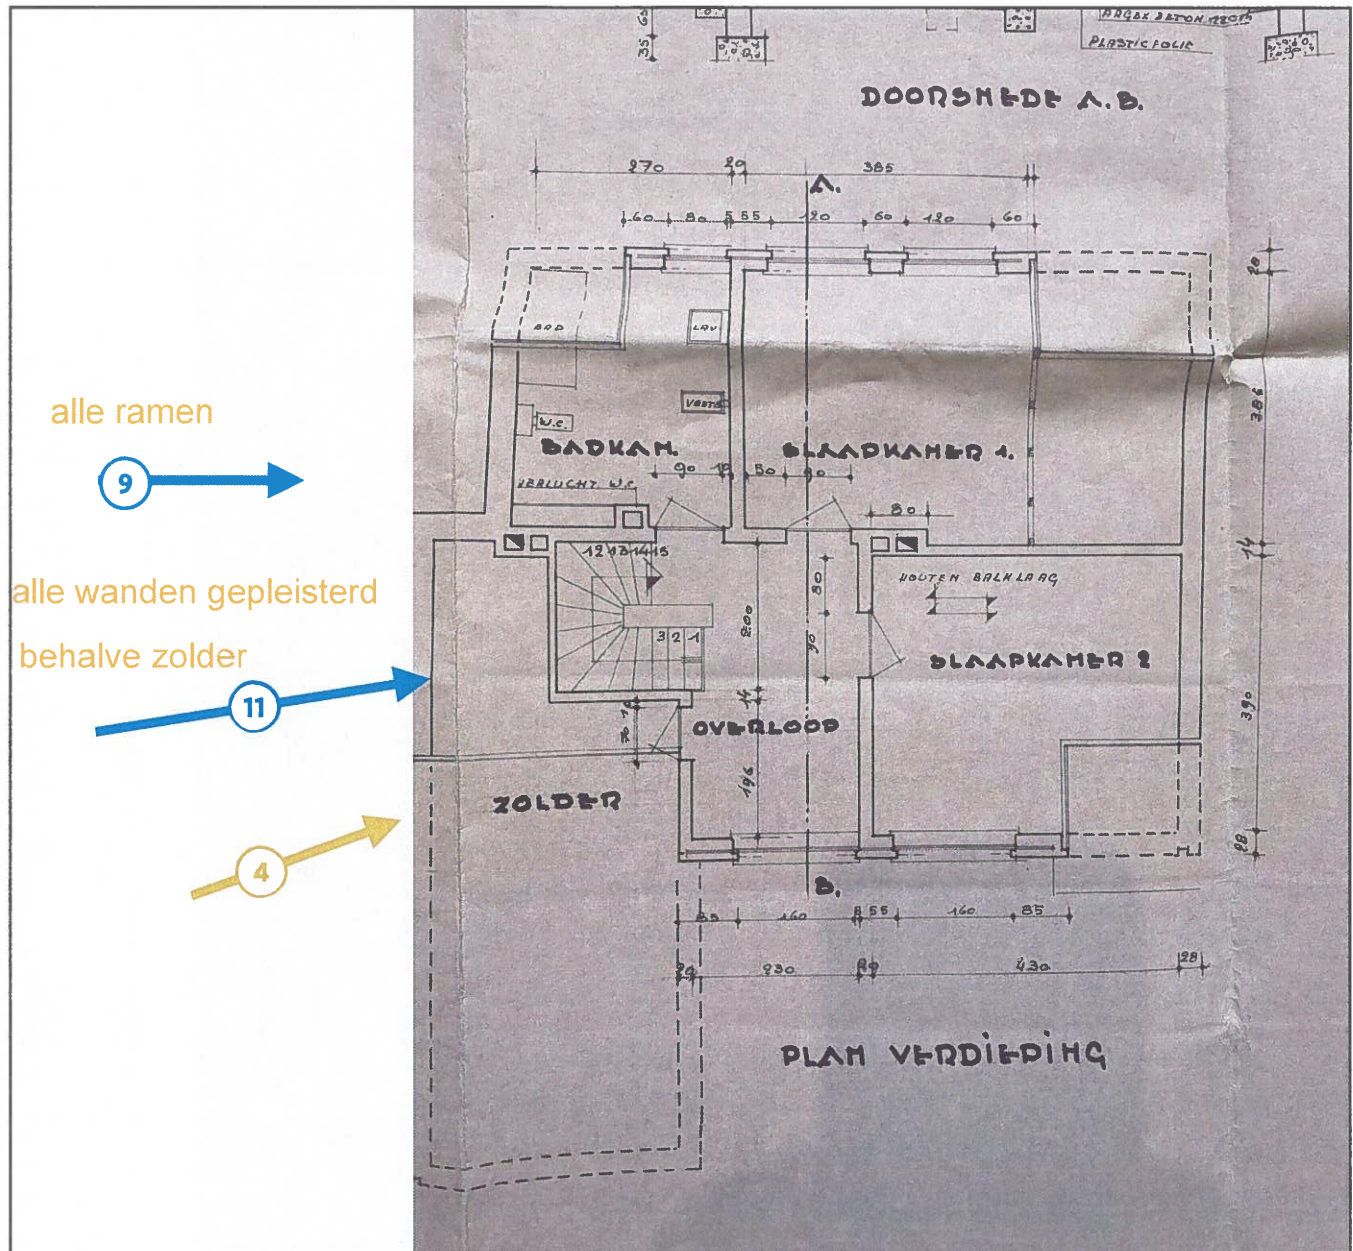
Plan 1.3: verdieping

Beschrijving	Type	Actie
4. Bakeliet radiatorknoppen	Asbestmateriaal	Zorgvuldig beheren
9. stopverf glas/hout	Geen asbest	-
11. Pleisterwerk wanden	Geen asbest	-

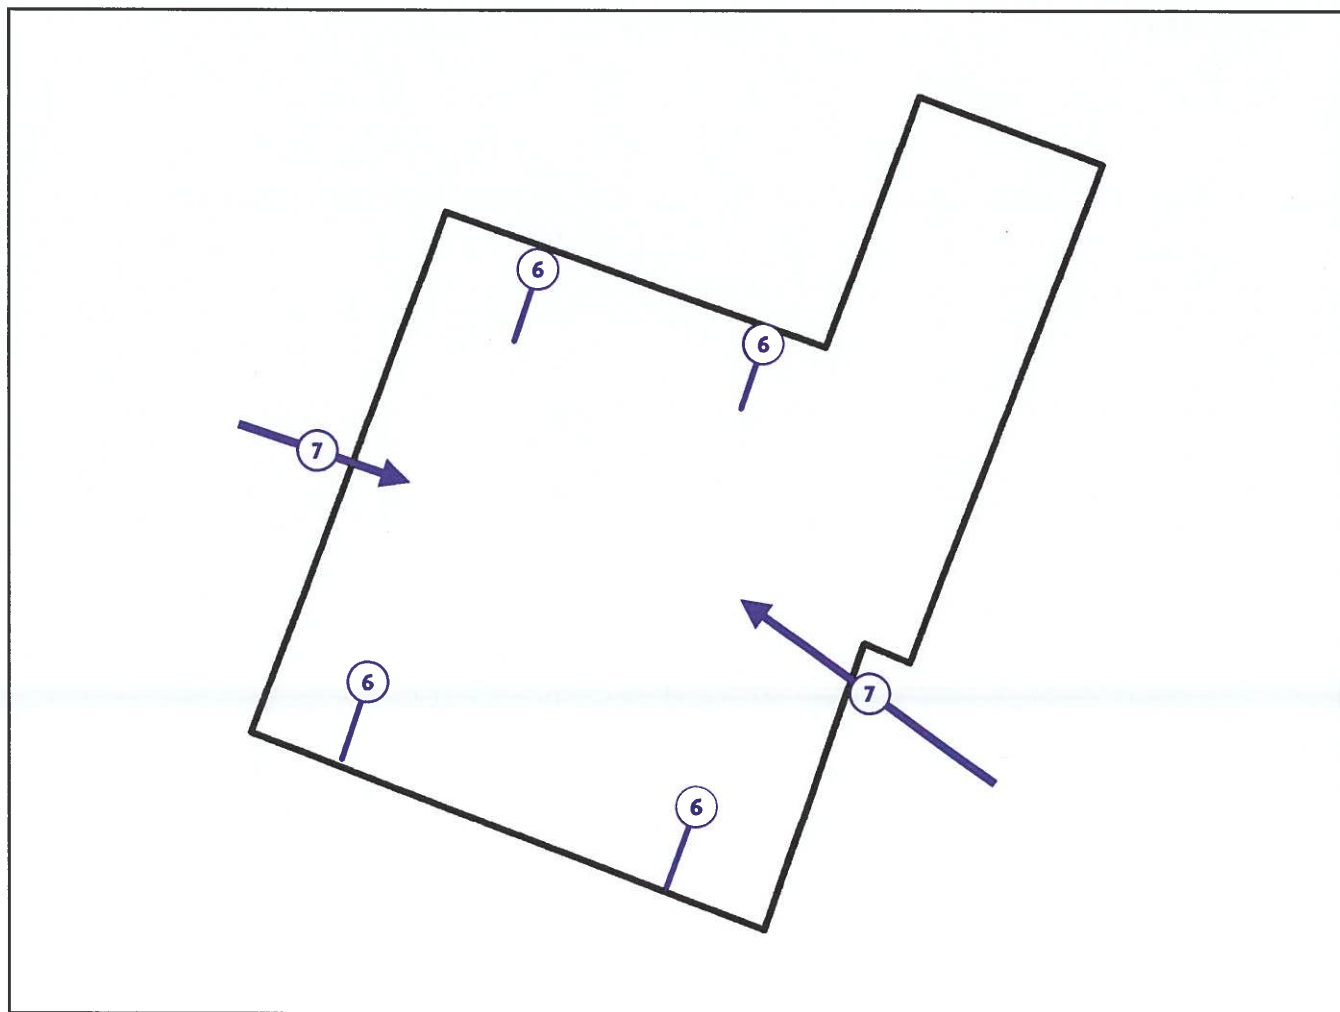
Plan 1.5: Hoofdgebouw plan dak

Beschrijving	Type	Actie
6. leien zijkant dakkapel	Beperking	-
7. schouwmassief x 2	Beperking	-

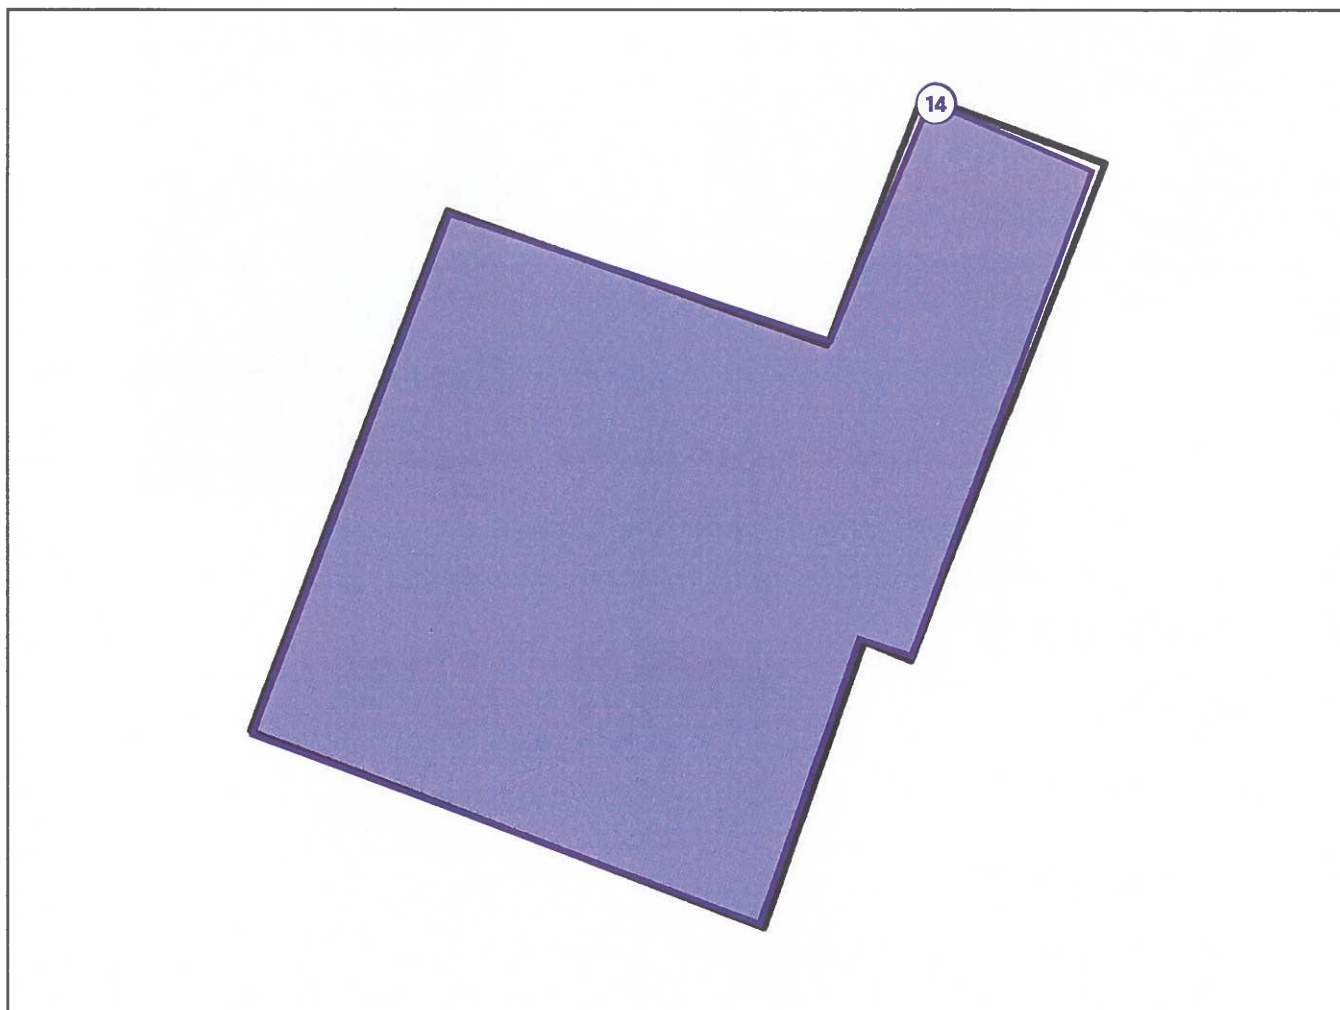
Plan 1.6: Hoofdgebouw plan dak

Beschrijving	Type	Actie
14. Onderdak (niet-asbestverdacht)	Overige ruimte of materiaal	-

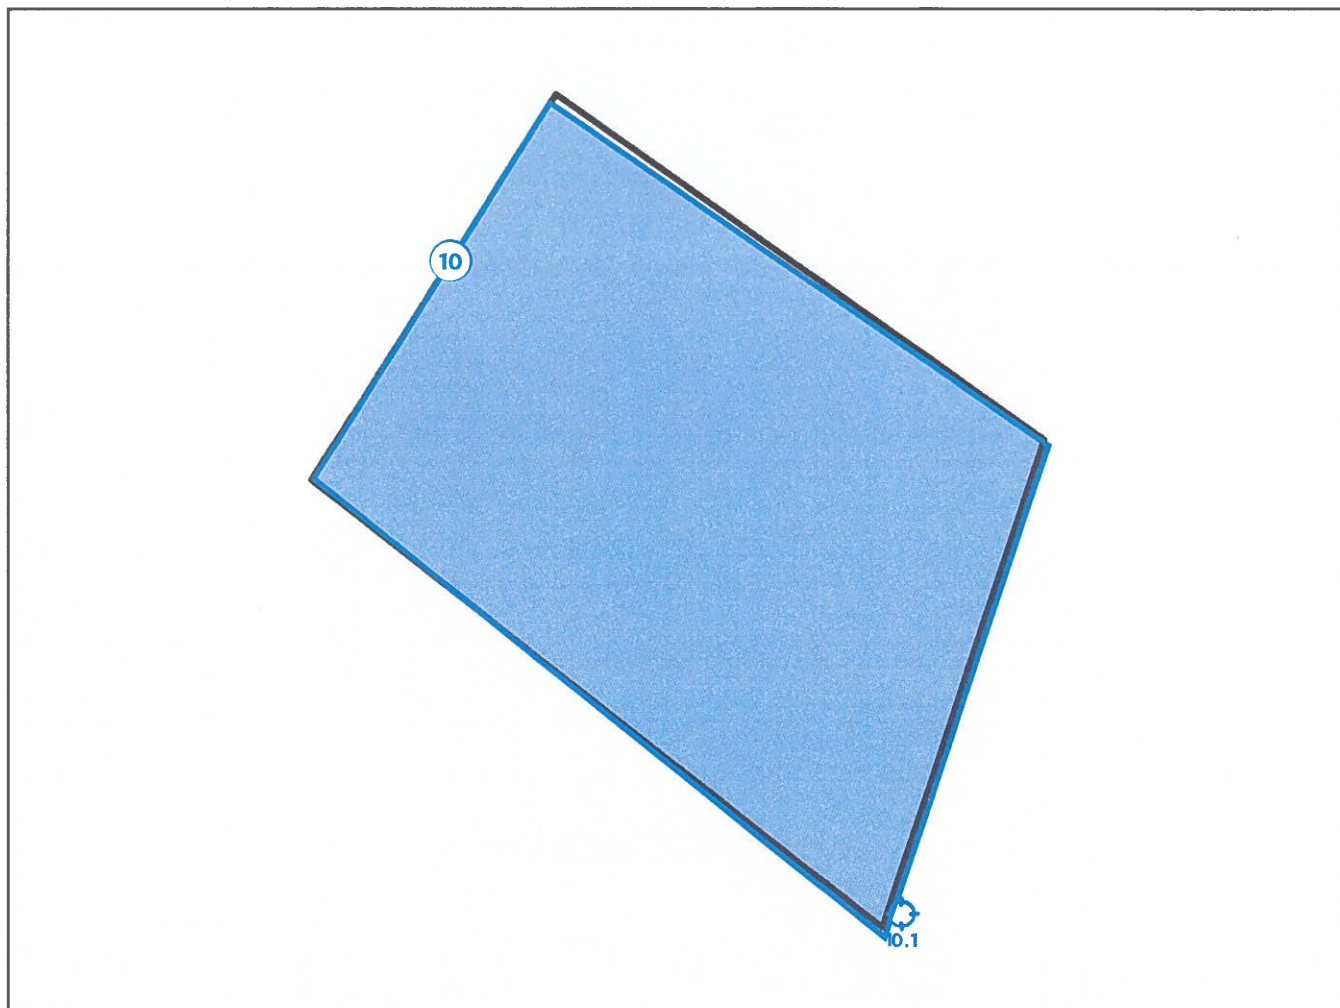
Plan 3.1: afdak

Beschrijving	Type	Actie
10. Roofing dakbedekking	Geen asbest	-
10.1 Code: roofing bijgebouw	Puntmonster	-

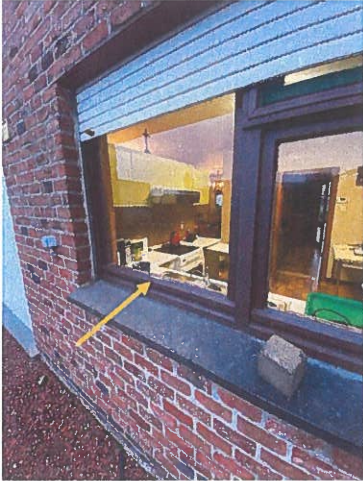
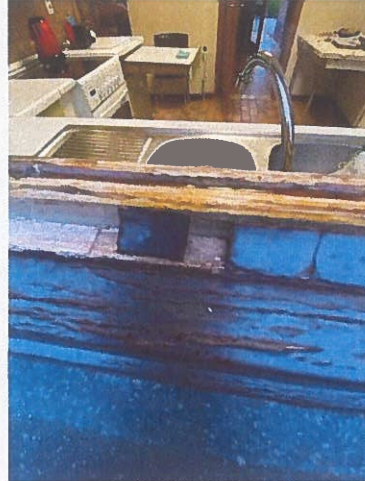
Fiche 9: stopverf glas/hout

Geen asbest

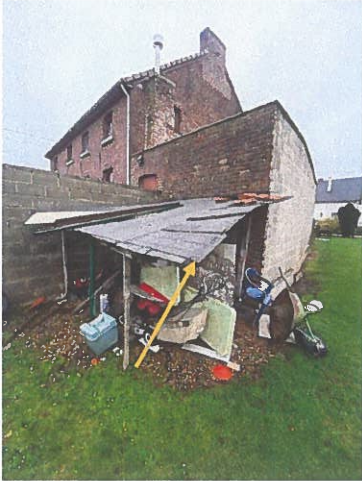
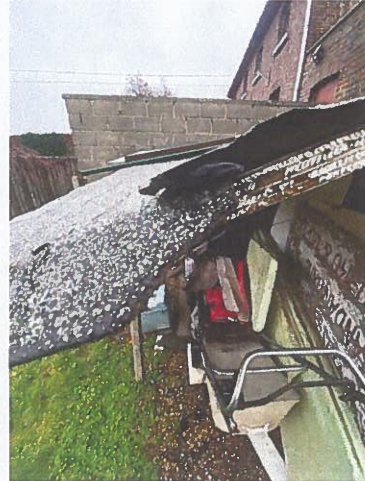
Fiche 10: Roofing dakbedekking

Geen asbest

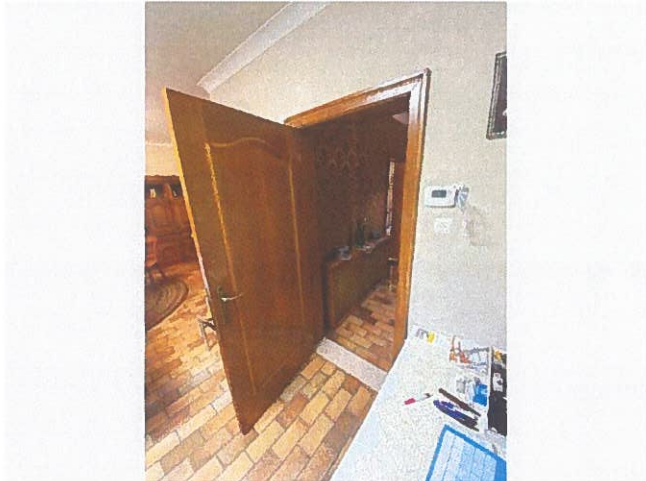
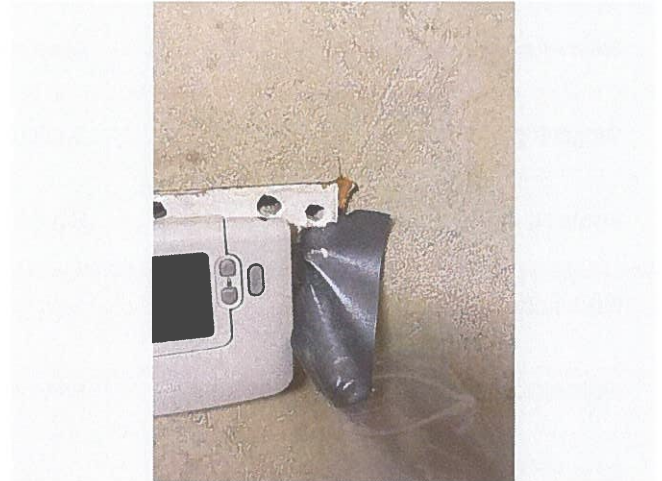
Fiche 11: Pleisterwerk wanden

Geen asbest

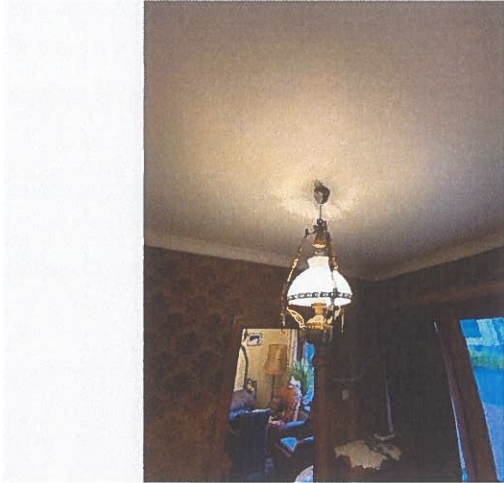
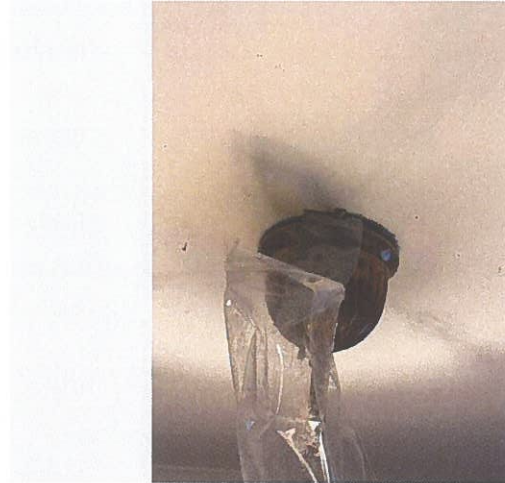
Fiche 12: Pleisterwerk plafonds

Geen asbest

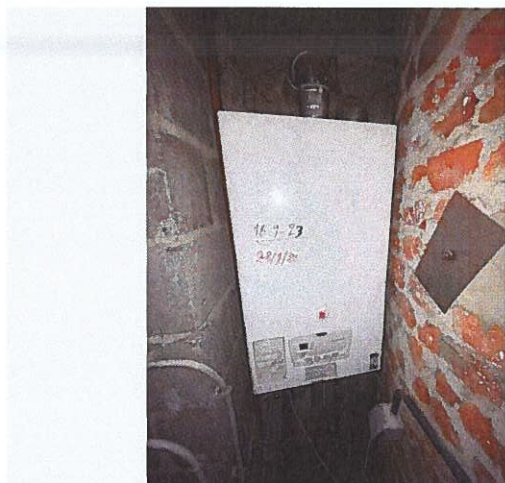
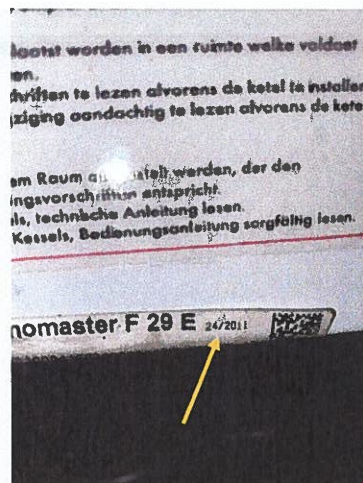
Beschrijving	Notitie	Terug te vinden op plannen
Fiche 13: CV-brander (niet verdacht)	De CV-brander bevat geen asbestverdachte materialen. model 2011	-
Fiche 14: Onderdak (niet-asbestverdacht)	vaststelling vanop de zolder	Plan 1.6: Hoofdgebouw plan dak

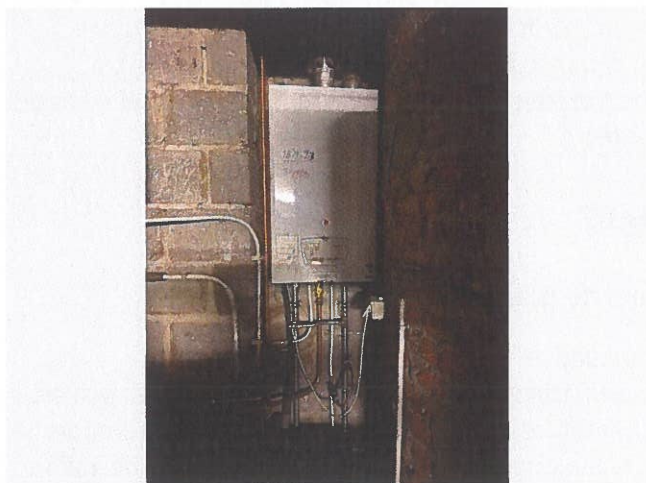
Beschrijving	Notitie	Terug te vinden op plannen
Fiche 15: Leidingisolatie (niet aanwezig)	Er is geen waarneembare asbestverdachte leidingisolatie aanwezig.	-
Fiche 16: liftinfrastructuur	Er is geen liftinfrastructuur aanwezig op de inspectielocatie.	-
