# Asbestinventarisatetest

Kattenstraat 3/102, 3800 Sint-Truiden

Attestnummer : **20260807-000195.000**

Uitgegeven op : **07.08.2026**

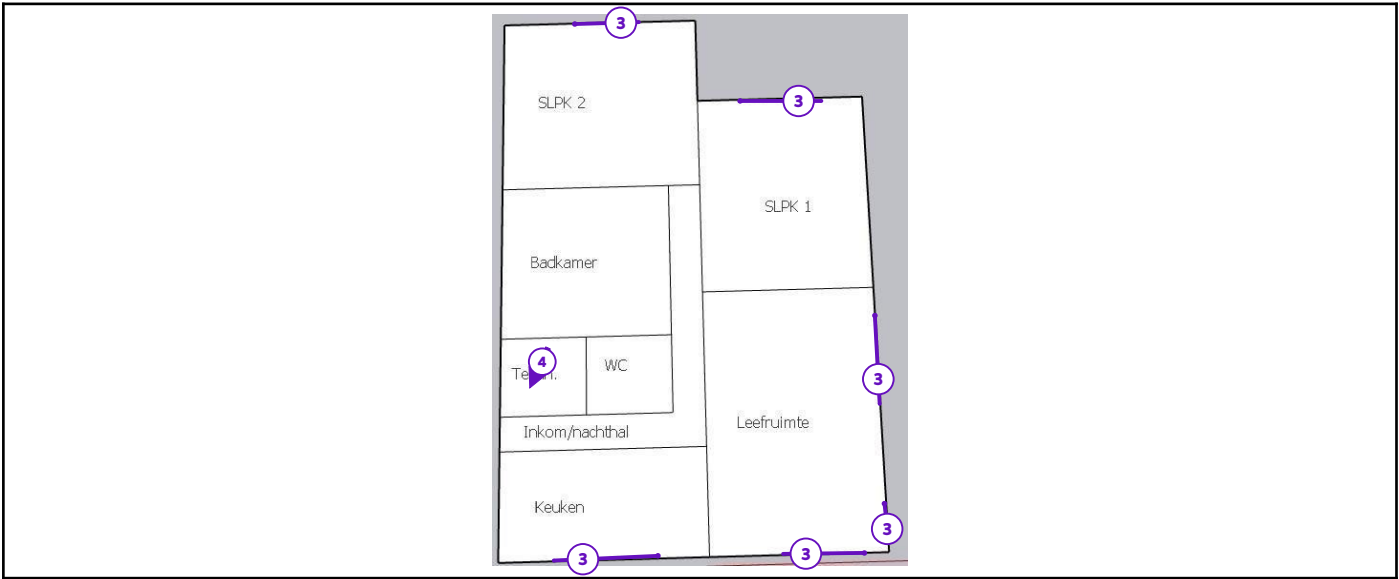
# Plan 1.3: PLAN

| Beschrijving | Type | Actie |
|---|---|---|
| 4. Materialen aan de stookketel | Overige ruimte of materiaal | - |
