Asbestinventarisatetest

Molenstraat 54/001, 3800 Sint-Truiden

Attestnummer : 20260410-000202.000

Uitgegeven op : 10.04.2026

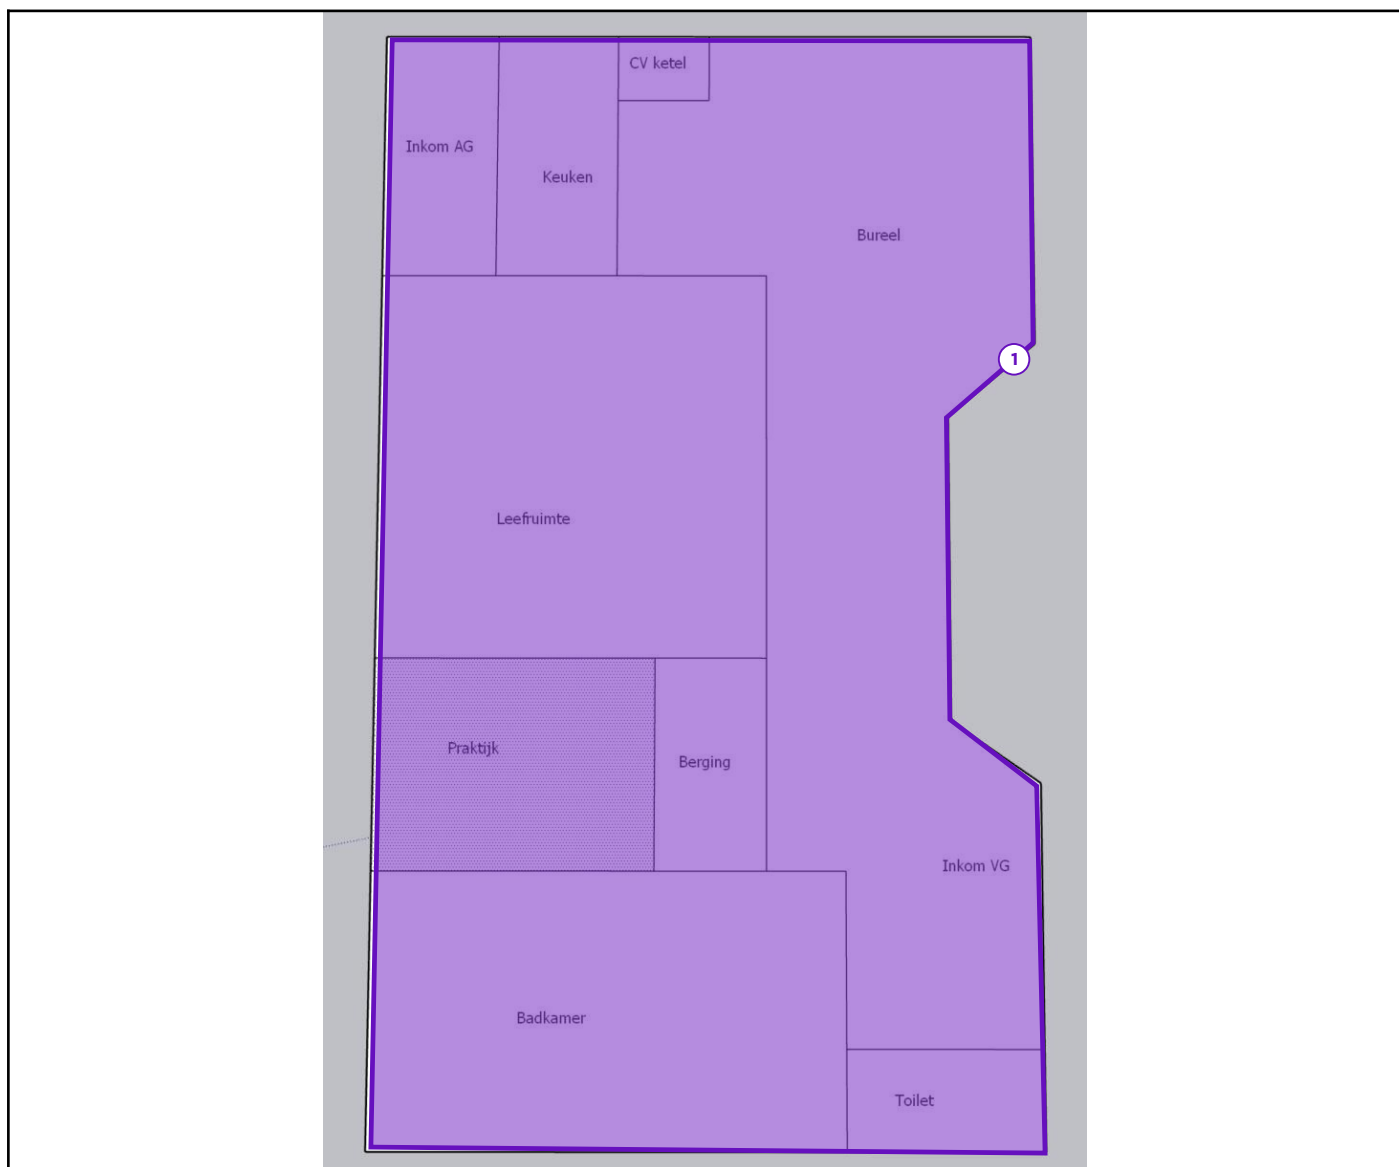
Plan 1.4: Gelijkvloers plan

Beschrijving	Type	Actie
1. Plafonds bestaande uit voorzetpanelen	Advies	-

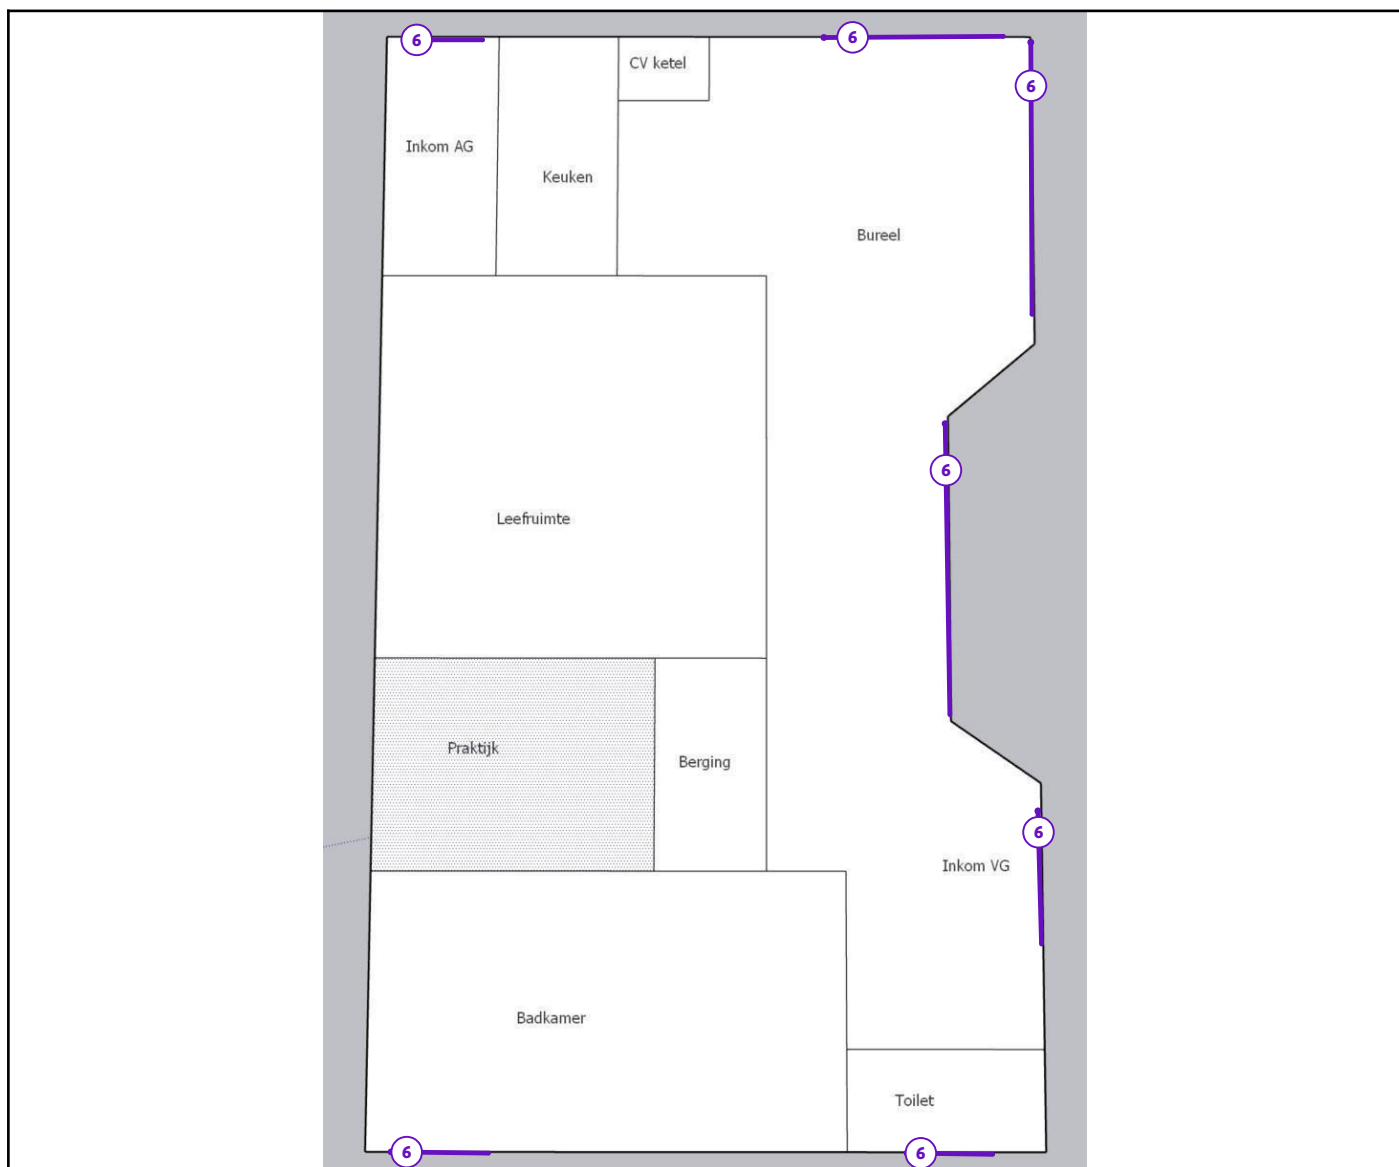
Beschrijving	Type	Actie
6. Kit aan de ramen	Overige ruimte of materiaal	-

Beschrijving	Notitie	Terug te vinden op plannen
Fiche 5: Materialen aan de stookketel	-	-
Fiche 6: Kit aan de ramen	De kit aan de ramen is niet asbestverdacht.	Plan 1.5: Gelijkvloers plan
