# Asbestinventarisatattest

Nieuwelaan 125/B030, 1853 Grimbergen

Attestnummer : 20260727-000082.000

# Zone 1: Hoofdgebouw

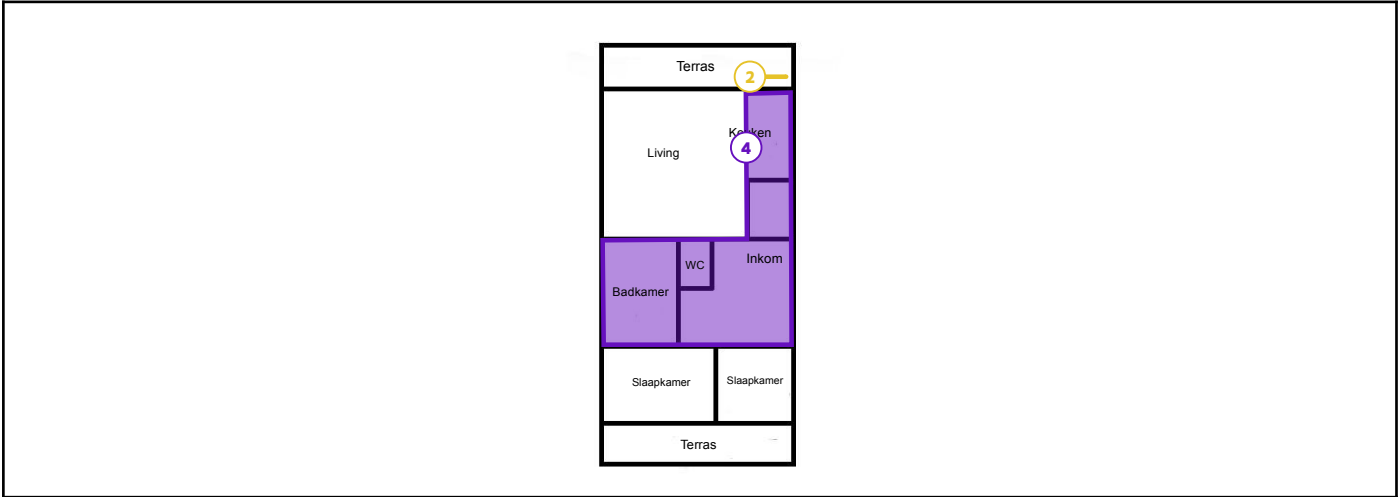
## Plan 1.2: Plan appartement - Verdiep 3

| Beschrijving | Type | Actie |
|---|---|---|
| 4. Tegellijm (faience) tegels | Advies | - |

Tegellijm is nergens vast te stellen: geen schade aan vloer- en wandtegels en plinten. Geen monsternamen mogelijk. Destructief onderzoek is noodzakelijk om achterliggende (oudere) lagen te analyseren.

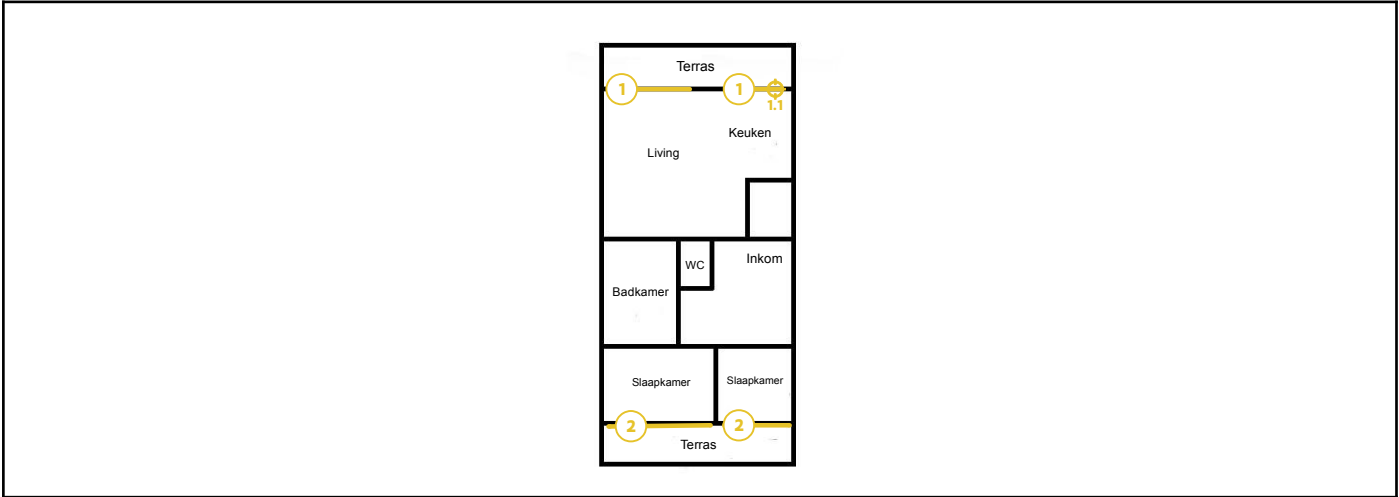
# Plan 1.5: Plan appartement - Verdiep 3

| Beschrijving | Type | Actie |
|---|---|---|
| 2. Platen type Glasal - Balkon | Asbestmateriaal | Zorgvuldig beheren |
