# Asbestinventarisatetest

Lakensestraat 33, 1853 Grimbergen

Attestnummer : 20260420-000102.001

Uitgegeven op : 22.04.2026

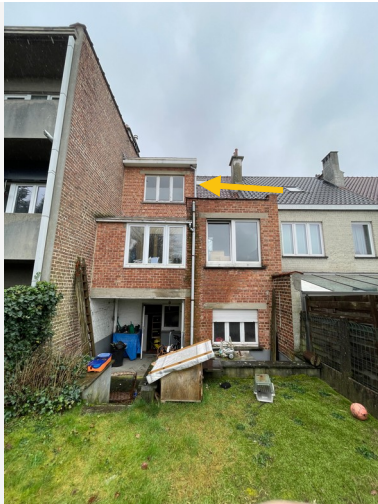
Overzichtsfoto

Het asbestmateriaal valt onder de mijlpaal van 2034.

Verwijderen

- Verwijder dit asbestmateriaal zo snel mogelijk. Volg de toestand goed op.
- Hemelwater dat afspoelt van asbestcement daken of gevels kan asbestdeeltjes bevatten. Gebruik het enkel voor gesloten circuits (bv. spoelen toiletten). Reinig na het vervangen van het dak of de gevel de dakgoten en regenwaterput of -ton om asbesthoudend sediment of slib te verwijderen
- Voer bijkomende staalname(s) uit.

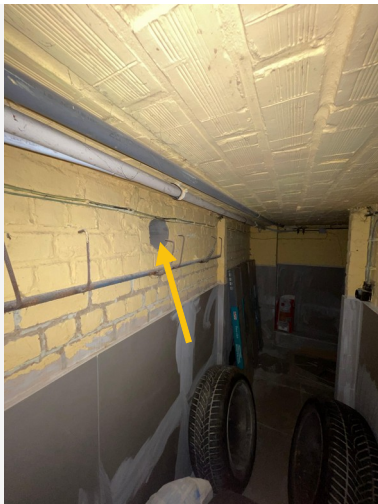
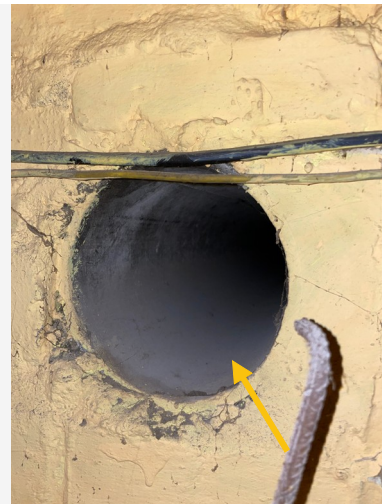
Overzichtsfoto

<b>Beschrijving</b>	Doorvoer in vezelcement - Kelder - VD -1
<b>Omgeving</b>	Binnen
<b>Primaire drager</b>	Schacht-koker (technisch)
<b>Asbestmateriaal</b>	Buis, koker, leiding, pijp, doorvoer
<b>Bindmiddel van asbestmateriaal</b>	Cement
<b>Gebondenheid op basis van bindmiddel</b>	Hecht
<b>Hoeveelheid (lengte - omtrek - dikte - aantal)</b>	<ul style="list-style-type: none"><li>• 0,20 m - 0,15 cm - 1,00 cm - 1 stuk</li></ul>
<b>Totaal volume</b>	< 0,001 m <sup>3</sup>
<b>Eenvoudig bereikbaar</b>	Nee <ul style="list-style-type: none"><li>• Het asbestmateriaal is bedekt (uitgezonderd laag verf, coating, behang, kunststof, textiel) en het wegnemen van het bedekkende materiaal kan niet zonder het bedekkende materiaal te beschadigen.</li></ul>
<b>Bevestigingswijze</b>	<ul style="list-style-type: none"><li>• Verlijmd, ingegoten, versmeerd</li></ul>
<b>Identificatiemethode</b>	Een monstername door de asbestdeskundige met laboanalyse door een asbestlabo.

<b>Destructieve handeling voor identificatie</b>	Nee
<b>Opmerking</b>	De exacte lengte kan niet worden vastgesteld.

- Eenvoudige handelingen: mag via doe-het-zelf of door werknemer(s) met opleidingsattest eenvoudige handelingen  
Deze toepassing mag door een aannemer die over een opleidingsattest eenvoudige handelingen beschikt of door een particulier (doe-het-zelver), verwijderd worden indien er geen verhoogd risico op vrijgave van asbestvezels (max. concentratie 0,01 vezels/cm<sup>3</sup> - CODEX Art. VI.3-54) ontstaat en de toepassing voorafgaand wordt gefixeerd/bevochtigd. De individuele elementen moeten zonder machinale werktuigen (boormachine, slijpschijf, hogedrukreiniger) en zonder breken of gooien een voor een losgemaakt worden en dubbel en luchtdicht verpakt afgevoerd worden naar een erkend afvalpunt (recyclagepark). Daar moeten ze voorzichtig in de container voor asbestafval worden gelegd. Op het recyclagepark worden uitsluitend hechtgebonden asbestmaterialen aanvaard. Niet-hechtgebonden asbestmaterialen kunnen enkel bij een erkend asbestverwijderaar of asbestafvalverwerker worden aangeboden.

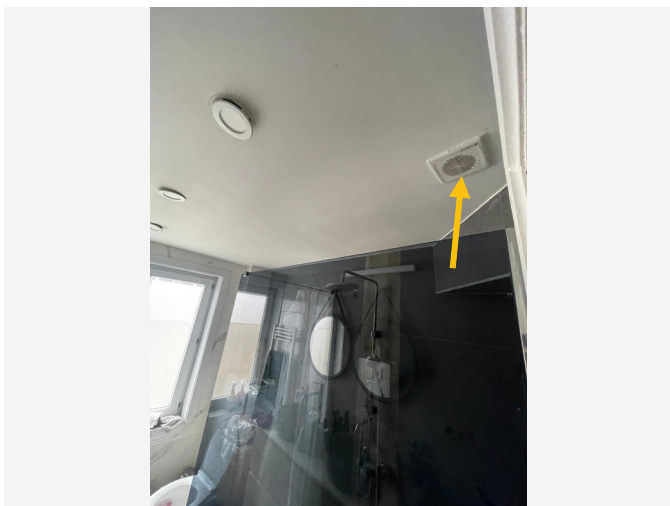
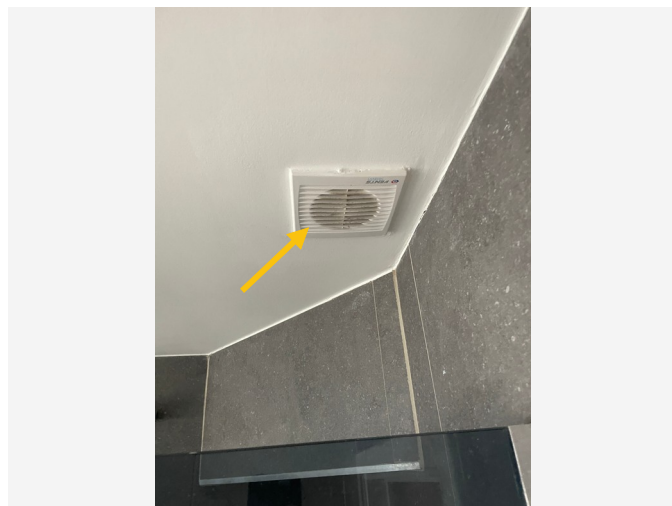
Situeringfoto

<b>Basis voor advies</b>	Beoordeling op basis van expertise met een vaststelling door de asbestdeskundige.
<b>Primaire drager</b>	Plafond
<b>(Asbest)materiaal</b>	In-situ afwerkingslagen - Pleisterwerk (wand, plafond, ...)
<b>Bindmiddel</b>	Gips - kalk
<b>Gebondenheid bindmiddel</b>	Niet-hechtgebonden

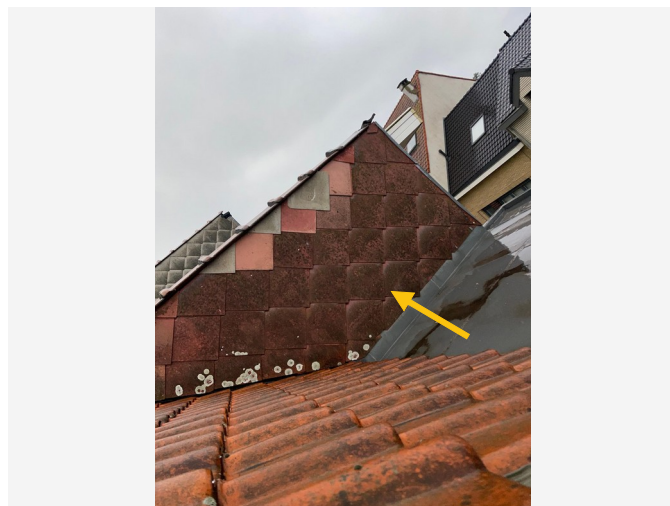
Detailfoto

## Informatie over een materiaal van een andere eigenaar

De gevel van de aanpalende woning bevat asbestverdachte leien.

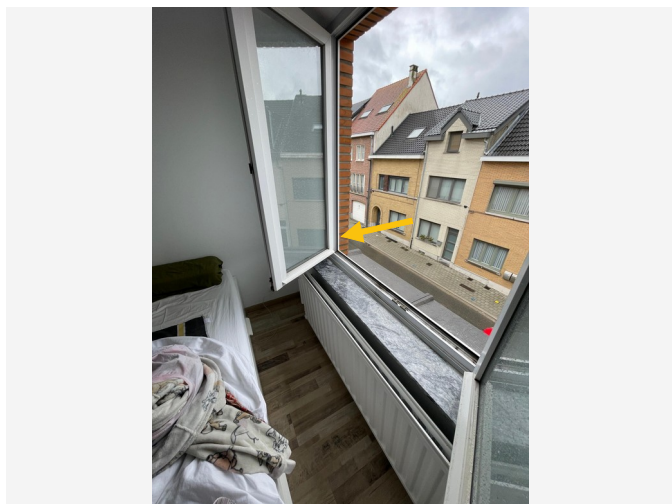
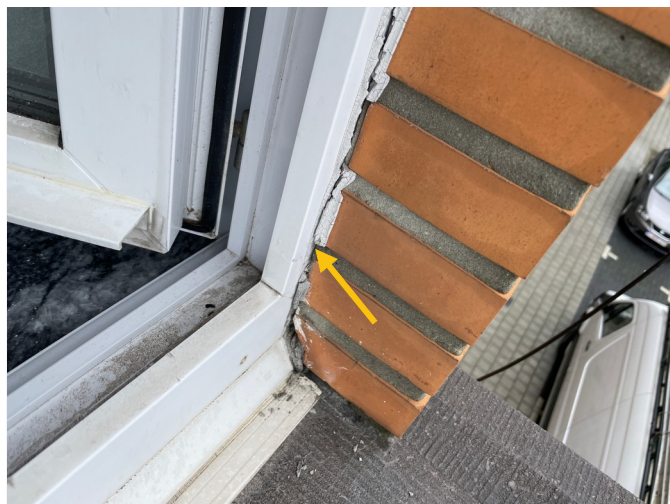
Geen asbest

## Conclusie

#	Type	Referentie	Resultaat
17.1	Puntmonster	MM04	Geen asbest

<b>Beschrijving</b>	Mastiek tussen gevel en schrijnwerk
<b>Omgeving</b>	Buiten
<b>Primaire drager</b>	Wandopening verticaal (raam, deur, ...)
<b>Bindmiddel van materiaal</b>	Kitten, mastiek, pasta
<b>Gebondenheid op basis van bindmiddel</b>	Hecht
<b>Hoeveelheid (gewicht - aantal)</b>	<ul style="list-style-type: none"><li>• 0,50 kg - 2 stuks</li></ul>
<b>Totaal gewicht</b>	1,00 kg
<b>Identificatiemethode</b>	Een monstername door de asbestdeskundige met laboanalyse door een asbestlabo.
<b>Destructieve handeling voor identificatie</b>	Nee
<b>Opmerking</b>	De hoeveelheid is een zo nauwkeurig mogelijke opmeting, waar evenwel kleine afwijkingen op mogelijk zijn.

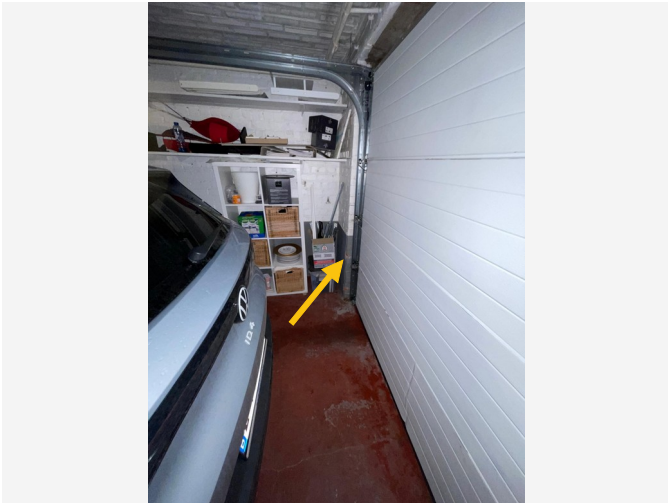
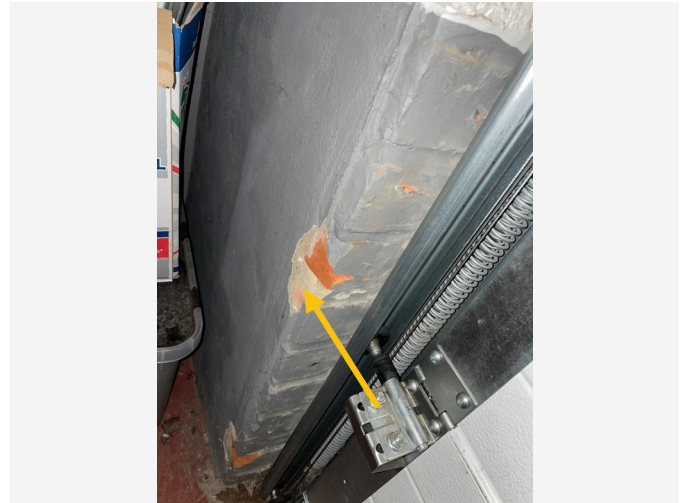
## Conclusie

Geen asbest

#	Type	Referentie	Resultaat
18.1	Mengmonster	MM010	Geen asbest

<b>Beschrijving</b>	Bezetting/smeerlaag in cement - GV
<b>Omgeving</b>	Grenst aan binnen- en buitenlucht
<b>Primaire drager</b>	Binnenwand
<b>Bindmiddel van materiaal</b>	Cement
<b>Gebondenheid op basis van bindmiddel</b>	Hecht
<b>Hoeveelheid (gewicht - aantal)</b>	<ul style="list-style-type: none"><li>• 500,00 kg - 1 stuk</li></ul>
<b>Totaal gewicht</b>	500,00 kg
<b>Identificatiemethode</b>	Een monstername door de asbestdeskundige met laboanalyse door een asbestlabo.
<b>Destructieve handeling voor identificatie</b>	Nee
<b>Opmerking</b>	De hoeveelheid is een zo nauwkeurig mogelijke opmeting, waar evenwel kleine afwijkingen op mogelijk zijn.

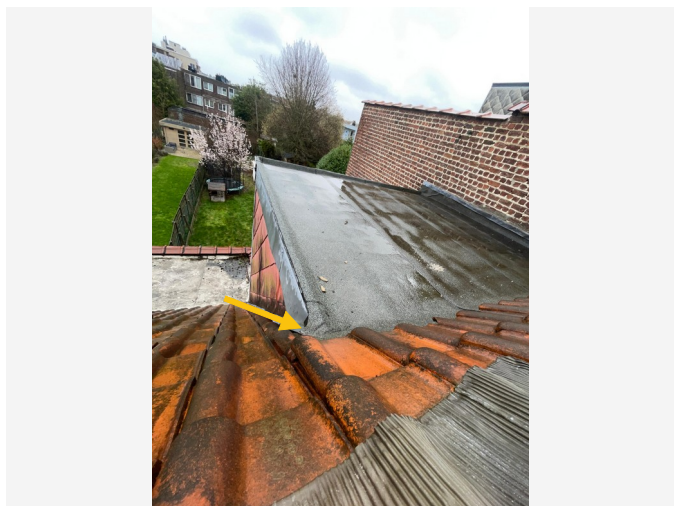
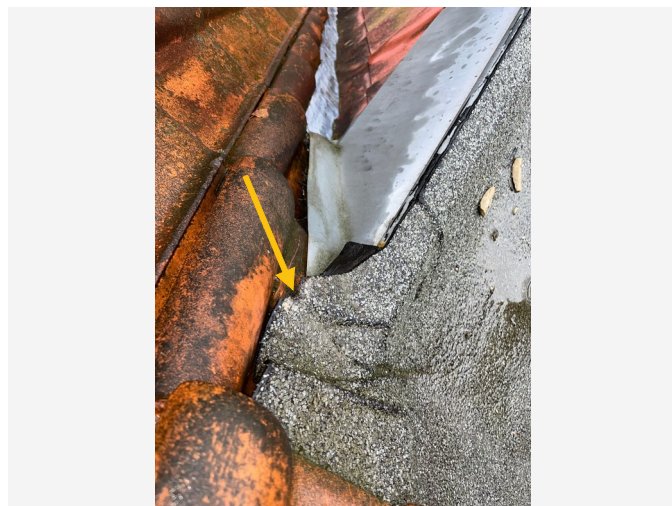
## Conclusie

Geen asbest

#	Type	Referentie	Resultaat
19.1	Puntmonster	MM03	Geen asbest

<b>Beschrijving</b>	Roofing plat dak - VD3
<b>Omgeving</b>	Buiten
<b>Primaire drager</b>	Plat dak
<b>Bindmiddel van materiaal</b>	Bitumen (roofing, teer, asfalt)
<b>Gebondenheid op basis van bindmiddel</b>	Hecht
<b>Hoeveelheid (oppervlakte - aantal)</b>	• 15,00 m <sup>2</sup> - 1 stuk
<b>Totale oppervlakte</b>	15,00 m <sup>2</sup>
<b>Identificatiemethode</b>	Een monstername door de asbestdeskundige met laboanalyse door een asbestlabo.
<b>Destructieve handeling voor identificatie</b>	Nee
<b>Opmerking</b>	De hoeveelheid is een zo nauwkeurig mogelijke opmeting, waar evenwel kleine afwijkingen op mogelijk zijn. Controle en staalname van eventuele onderliggende lagen is enkel mogelijk mits uitbreiding naar een aanvullend destructief onderzoek.

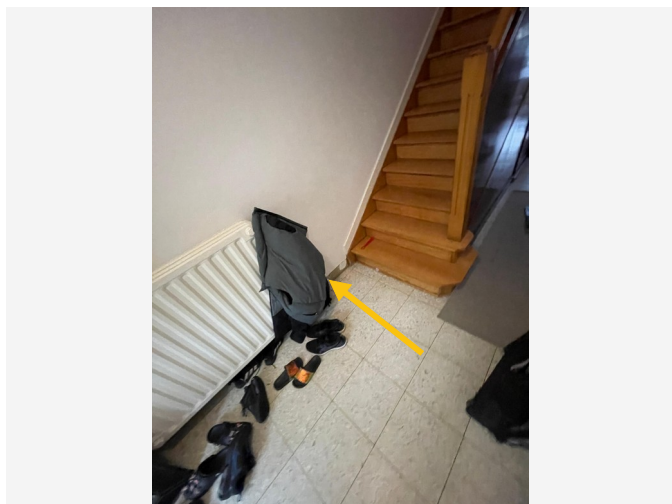
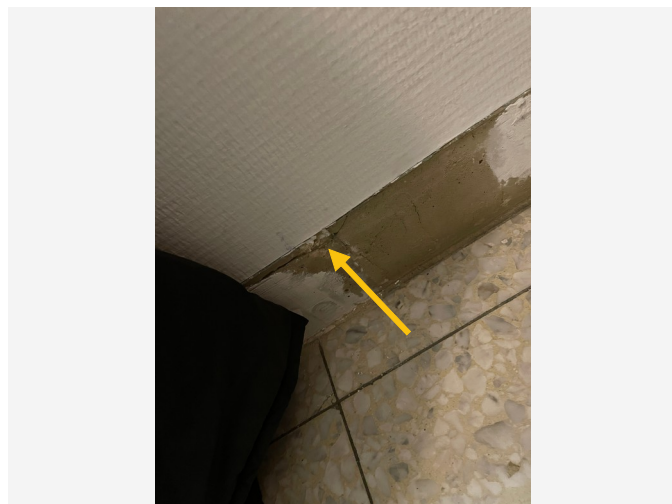
## Conclusie

Geen asbest

#	Type	Referentie	Resultaat
20.1	Mengmonster	MM09	Geen asbest

<b>Beschrijving</b>	Tegellijm plinten - GV
<b>Omgeving</b>	Binnen
<b>Primaire drager</b>	Binnenwand
<b>Bindmiddel van materiaal</b>	Cement
<b>Gebondenheid op basis van bindmiddel</b>	Hecht
<b>Hoeveelheid (gewicht - aantal)</b>	• 5,00 kg - 1 stuk
<b>Totaal gewicht</b>	5,00 kg
<b>Identificatiemethode</b>	Een monstername door de asbestdeskundige met laboanalyse door een asbestlabo.
<b>Destructieve handeling voor identificatie</b>	Nee
<b>Opmerking</b>	De hoeveelheid is een zo nauwkeurig mogelijke opmeting, waar evenwel kleine afwijkingen op mogelijk zijn.

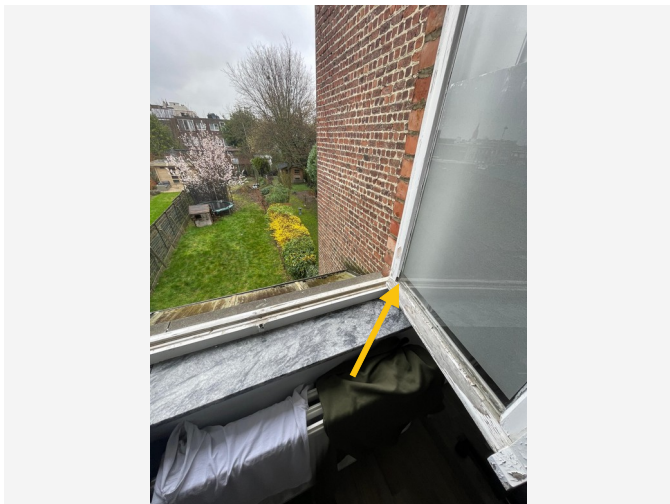
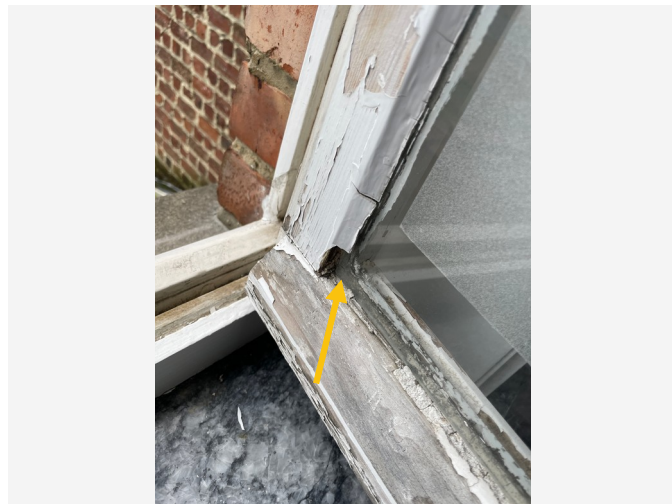
## Conclusie

Geen asbest

#	Type	Referentie	Resultaat
21.1	Puntmonster	MM05	Geen asbest

<b>Beschrijving</b>	Mastiek tussen glas en schrijnwerk
<b>Omgeving</b>	Buiten
<b>Primaire drager</b>	Wandopening verticaal (raam, deur, ...)
<b>Bindmiddel van materiaal</b>	Kitten, mastiek, pasta
<b>Gebondenheid op basis van bindmiddel</b>	Hecht
<b>Hoeveelheid (gewicht - aantal)</b>	<ul style="list-style-type: none"><li>• 0,50 kg - 3 stuks</li></ul>
<b>Totaal gewicht</b>	1,50 kg
<b>Identificatiemethode</b>	Een monstername door de asbestdeskundige met laboanalyse door een asbestlabo.
<b>Destructieve handeling voor identificatie</b>	Nee
<b>Opmerking</b>	De hoeveelheid is een zo nauwkeurig mogelijke opmeting, waar evenwel kleine afwijkingen op mogelijk zijn.

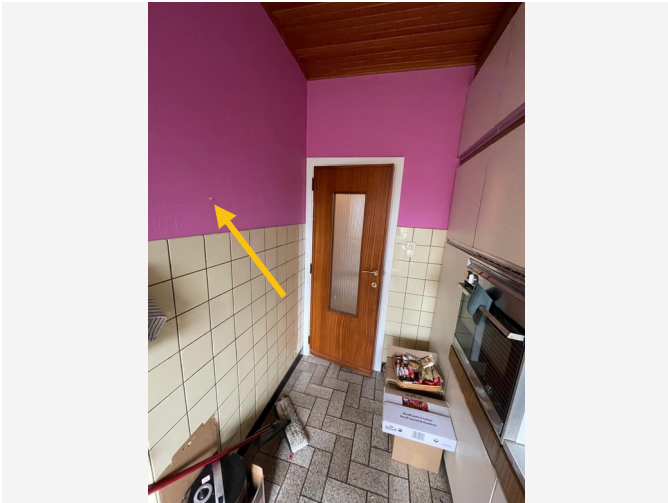
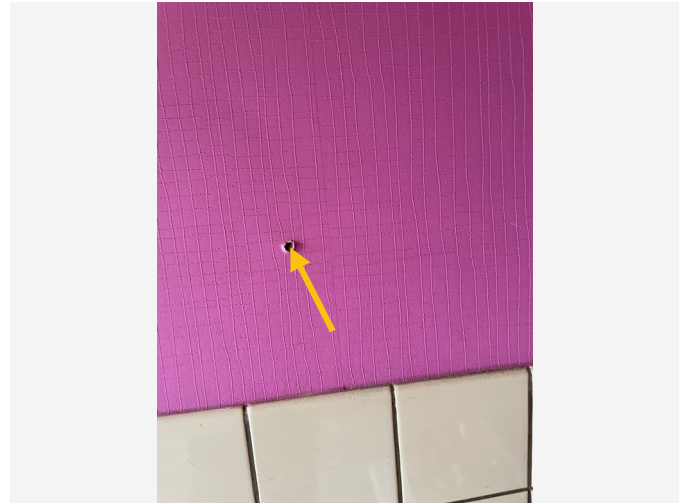
## Fiche 22: Pleisterwerk muren

Geen asbest

#	Type	Referentie	Resultaat
22.1	Mengmonster	MM01	Geen asbest

<b>Beschrijving</b>	Pleisterwerk muren
<b>Omgeving</b>	Binnen
<b>Primaire drager</b>	Binnenwand
<b>Bindmiddel van materiaal</b>	Gips - kalk
<b>Gebondenheid op basis van bindmiddel</b>	Niet-hechtgebonden
<b>Hoeveelheid (oppervlakte - dikte - aantal)</b>	• 300,00 m <sup>2</sup> - 1,00 cm - 1 stuk
<b>Totaal volume</b>	3,00 m <sup>3</sup>
<b>Identificatiemethode</b>	Een monstername door de asbestdeskundige met laboanalyse door een asbestlabo.
<b>Destructieve handeling voor identificatie</b>	Nee
<b>Opmerking</b>	Monsters genomen in trappenhal, keuken, wasplaats en slaapkamer. Geen pleisterwerk in stookruimte. De hoeveelheid is een zo nauwkeurig mogelijke opmeting, waar evenwel kleine afwijkingen op mogelijk zijn.

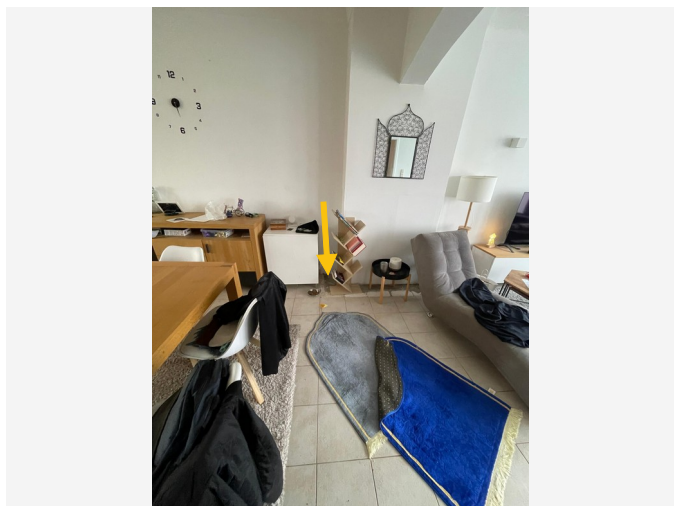
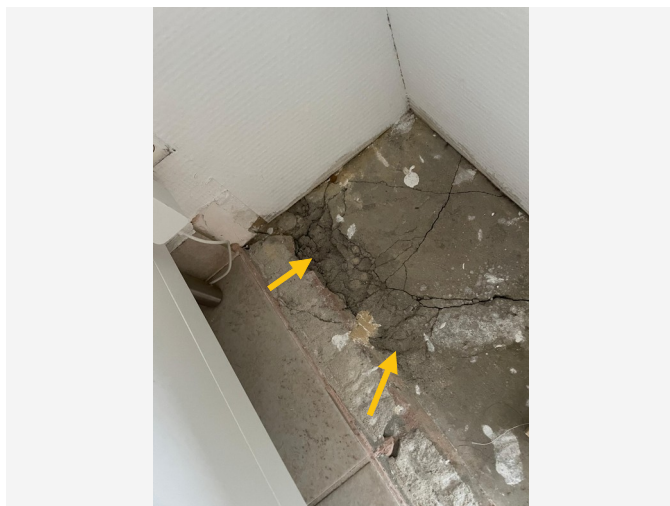
## Conclusie

Geen asbest

#	Type	Referentie	Resultaat
23.1	Mengmonster	MM07	Geen asbest

<b>Beschrijving</b>	Tegellijm vloer - Verdiep 1
<b>Omgeving</b>	Binnen
<b>Primaire drager</b>	Vloer
<b>Bindmiddel van materiaal</b>	Cement
<b>Gebondenheid op basis van bindmiddel</b>	Hecht
<b>Hoeveelheid (gewicht - aantal)</b>	<ul style="list-style-type: none"><li>• 125,00 kg - 1 stuk</li></ul>
<b>Totaal gewicht</b>	125,00 kg
<b>Identificatiemethode</b>	Een monstername door de asbestdeskundige met laboanalyse door een asbestlabo.
<b>Destructieve handeling voor identificatie</b>	Nee
<b>Opmerking</b>	De hoeveelheid is een zo nauwkeurig mogelijke opmeting, waar evenwel kleine afwijkingen op mogelijk zijn.

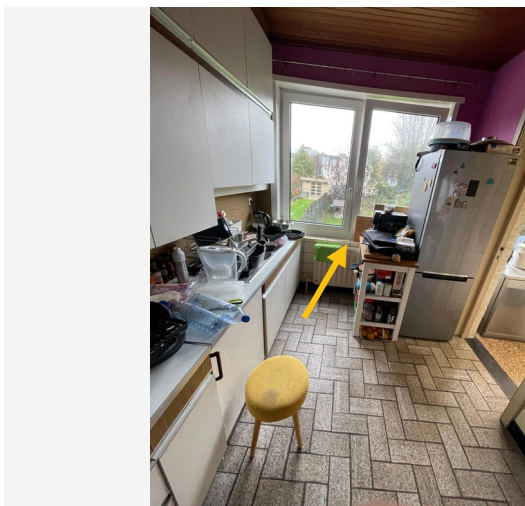
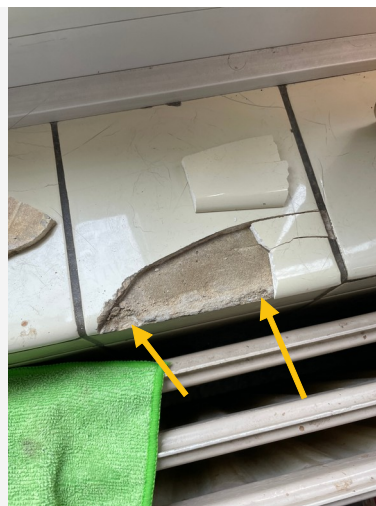
## Conclusie

Geen asbest

#	Type	Referentie	Resultaat
24.1	Mengmonster	MM06	Geen asbest

<b>Beschrijving</b>	Tegellijm faience tegels - Keuken - VD1
<b>Omgeving</b>	Binnen
<b>Primaire drager</b>	Binnenwand
<b>Bindmiddel van materiaal</b>	Cement
<b>Gebondenheid op basis van bindmiddel</b>	Hecht
<b>Hoeveelheid (gewicht - aantal)</b>	<ul style="list-style-type: none"><li>• 50,00 kg - 1 stuk</li></ul>
<b>Totaal gewicht</b>	50,00 kg
<b>Identificatiemethode</b>	Een monstername door de asbestdeskundige met laboanalyse door een asbestlabo.
<b>Destructieve handeling voor identificatie</b>	Nee
<b>Opmerking</b>	De hoeveelheid is een zo nauwkeurig mogelijke opmeting, waar evenwel kleine afwijkingen op mogelijk zijn.

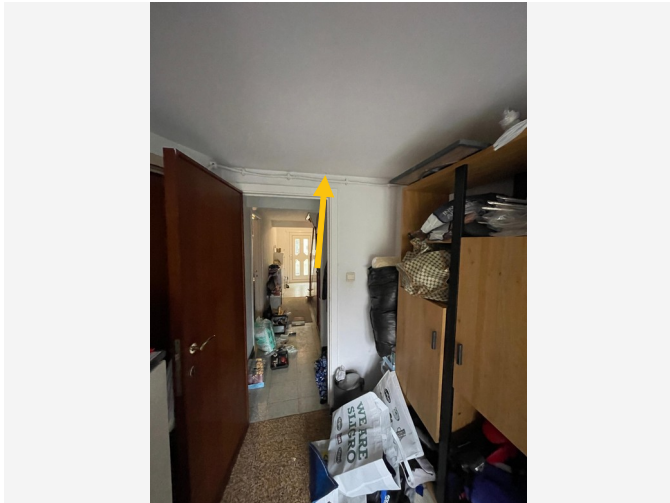
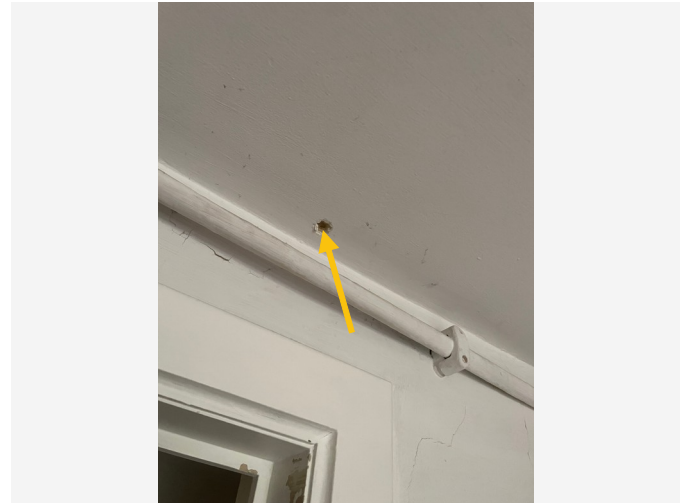
## Conclusie

Geen asbest

#	Type	Referentie	Resultaat
25.1	Mengmonster	MM02	Geen asbest

<b>Beschrijving</b>	Pleisterwerk plafond
<b>Omgeving</b>	Binnen
<b>Primaire drager</b>	Plafond
<b>Bindmiddel van materiaal</b>	Gips - kalk
<b>Gebondenheid op basis van bindmiddel</b>	Niet-hechtgebonden
<b>Hoeveelheid (oppervlakte - dikte - aantal)</b>	• 65,00 m <sup>2</sup> - 1,00 cm - 1 stuk
<b>Totaal volume</b>	0,65 m <sup>3</sup>
<b>Identificatiemethode</b>	Een monstername door de asbestdeskundige met laboanalyse door een asbestlabo.
<b>Destructieve handeling voor identificatie</b>	Nee
<b>Opmerking</b>	Enkel wasplaats en trappenhal (GV) en living + eetplaats + trappenhal (VD1) in pleisterwerk plafond. Monsters genomen in trappenhal en wasplaats. Geen pleisterwerk in badkamer, keuken en stookruimte. Hier is destructief onderzoek noodzakelijk om achterliggende lagen te inspecteren. De hoeveelheid is een zo nauwkeurig mogelijke opmeting, waar evenwel kleine afwijkingen op mogelijk zijn.

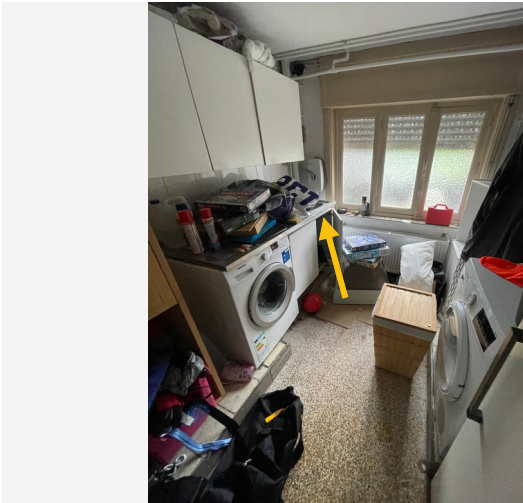
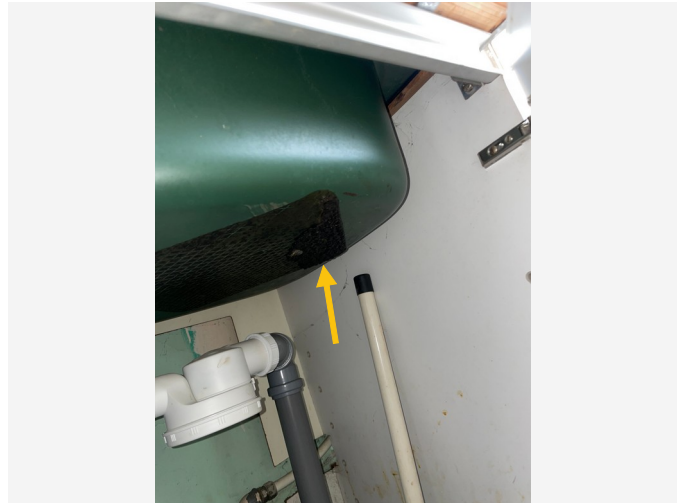
## Conclusie

Geen asbest

#	Type	Referentie	Resultaat
26.1	Puntmonster	MM08	Geen asbest

<b>Beschrijving</b>	Anti-dreun onder spoelbak - Wasplaats
<b>Omgeving</b>	Binnen
<b>Primaire drager</b>	Sanitaire infrastructuur en uitrusting (toe- en afvoer)
<b>Bindmiddel van materiaal</b>	Bitumen (roofing, teer, asfalt)
<b>Gebondenheid op basis van bindmiddel</b>	Hecht
<b>Hoeveelheid (gewicht - aantal)</b>	<ul style="list-style-type: none"><li>• 0,50 kg - 1 stuk</li></ul>
<b>Totaal gewicht</b>	0,50 kg
<b>Identificatiemethode</b>	Een monstername door de asbestdeskundige met laboanalyse door een asbestlabo.
<b>Destructieve handeling voor identificatie</b>	Nee
<b>Opmerking</b>	De hoeveelheid is een zo nauwkeurig mogelijke opmeting, waar evenwel kleine afwijkingen op mogelijk zijn.

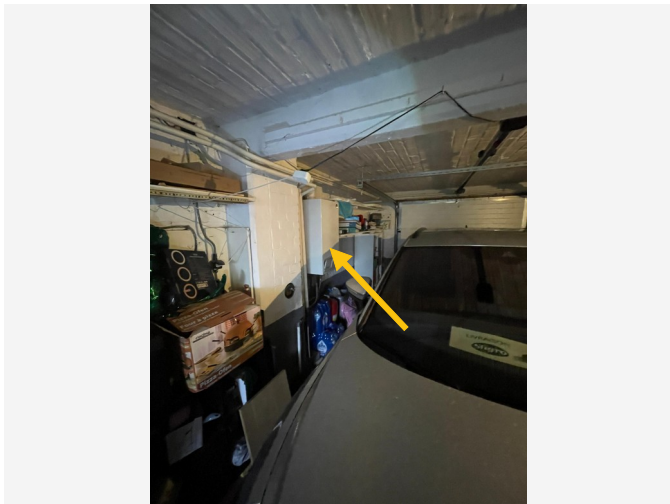
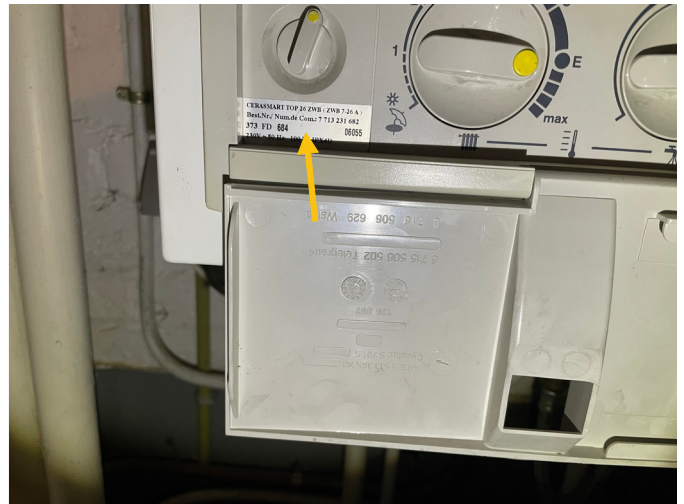
## Fiche 27: Condensatieketel bouwjaar 2006

Beschrijving	Notitie	Terug te vinden op plannen
Fiche 27: Condensatieketel bouwjaar 2006	Condensatieketel bouwjaar 2006: niet asbestverdacht.	Plan 1.1: Woning plan - Gelijkvloers
Fiche 28: Dakbedekking niet asbestverdacht	De dakbedekking is niet asbestverdacht.	-
Fiche 29: Materialen onder de dakbedekking (onderdak)	Geen asbestverdacht onderdak aanwezig.	-

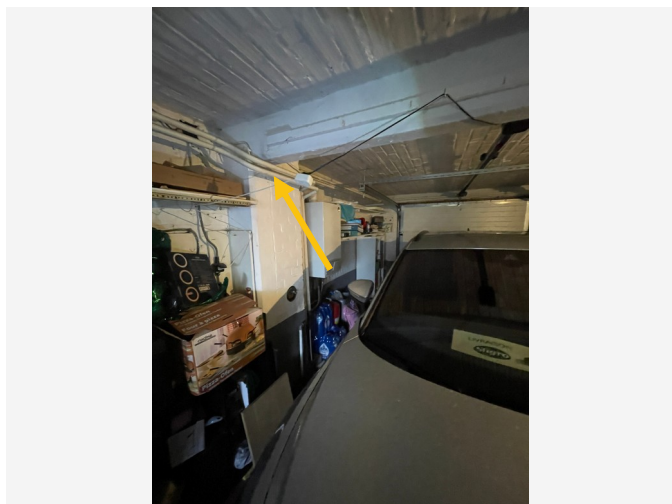
### Fiche 30: Leidingisolatie

Beschrijving	Notitie	Terug te vinden op plannen
Fiche 30: Leidingisolatie	Geen leidingisolatie aanwezig.	-
Fiche 31: Materialen, onderdelen en ruimtes die horen bij de liftinfrastructuur	Geen lift aanwezig in de woning.	-
