Asbestinventarisatetest

Sint-Amandsstraat 17, 1853 Grimbergen

Attestnummer : 20260325-000190.001

Zone 1: Woning + handelsruimte

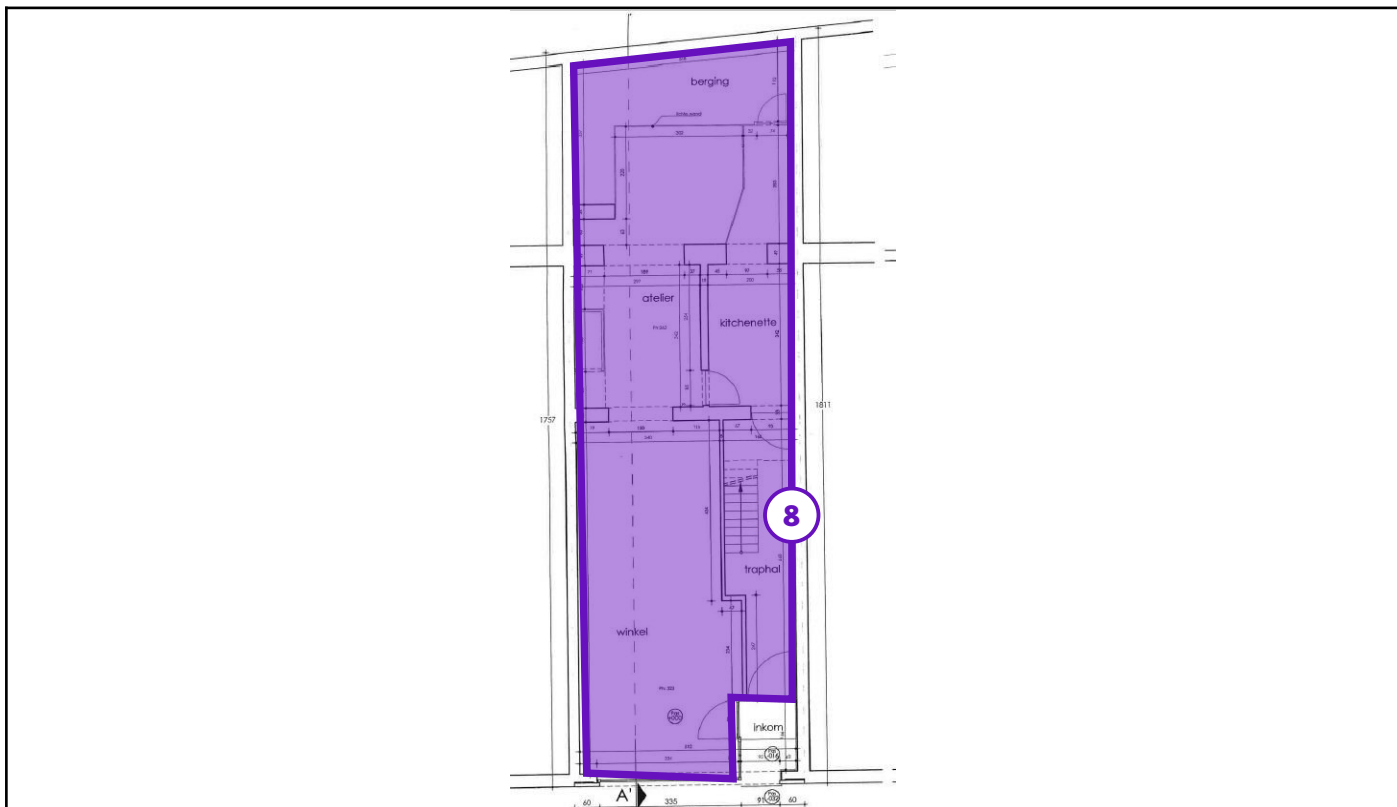
Plan 1.1: Woning plan - Gelijkvloers

Beschrijving	Type	Actie
8. Tegellijm (faience) tegels	Advies	-

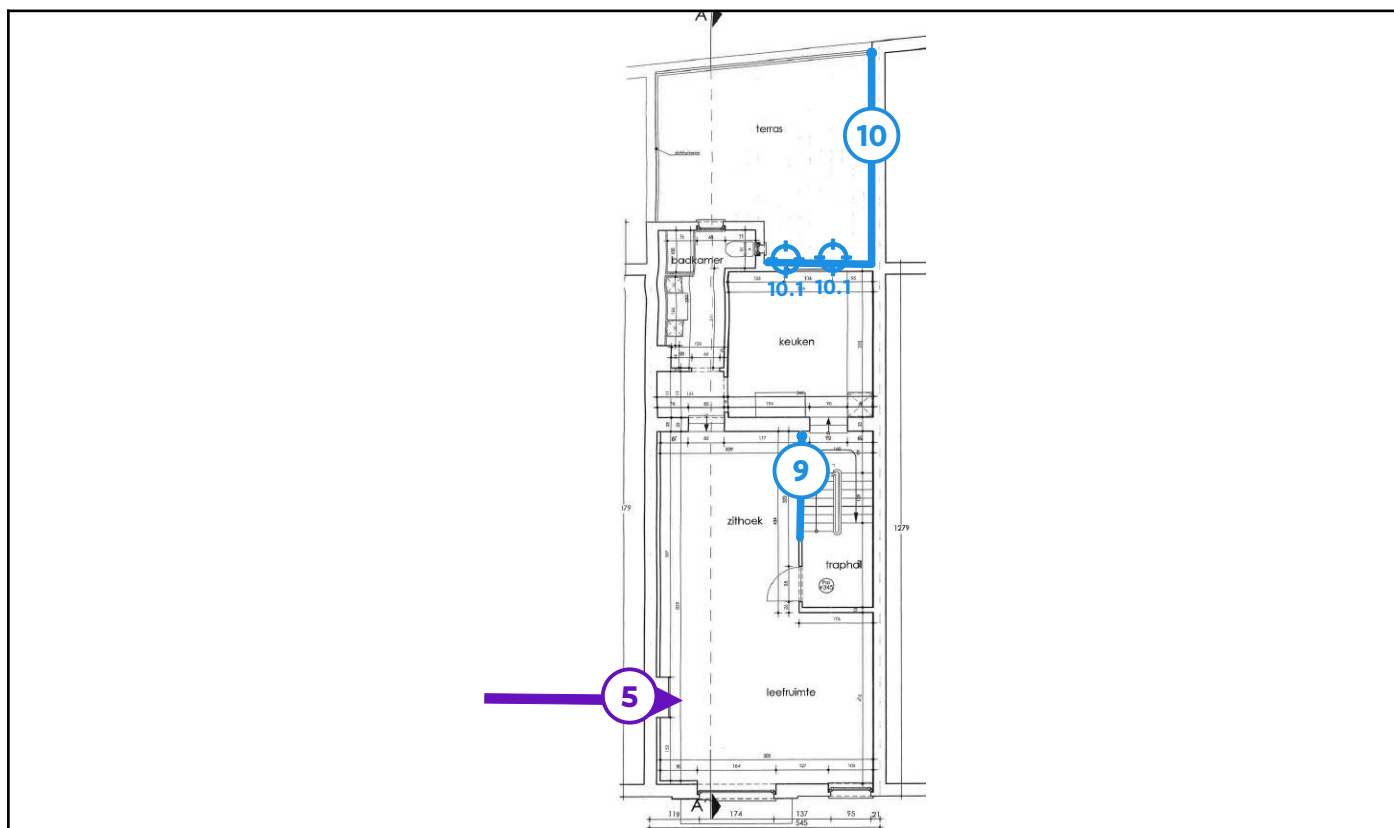
Plan 1.3: Woning plan - Verdiep 1

Beschrijving	Type	Actie
5. Koord niet verdacht	Advies	-
9. Pleisterwerk muren	Geen asbest	-
10. Smeerlaag/bezetting in cement tegen gevel - Terras	Geen asbest	-
10.1 Code: MM05	Mengmonster	-

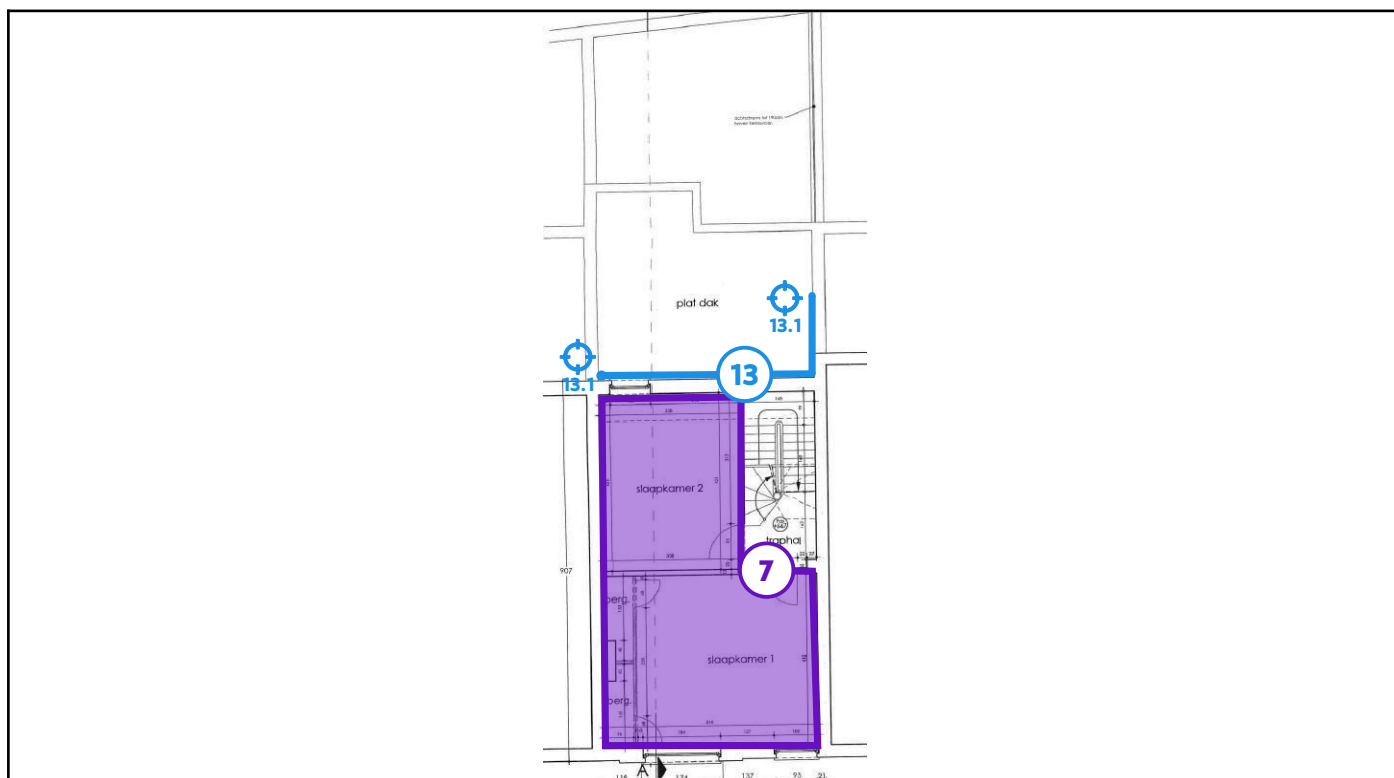
Plan 1.7: Woning plan - Verdiep 2

Beschrijving	Type	Actie
7. Laminaat niet verdacht	Advies	-
13. Smeerlaag/bezetting in cement tegen gevel - VD2	Geen asbest	-
13.1 Code: MM04	Mengmonster	-

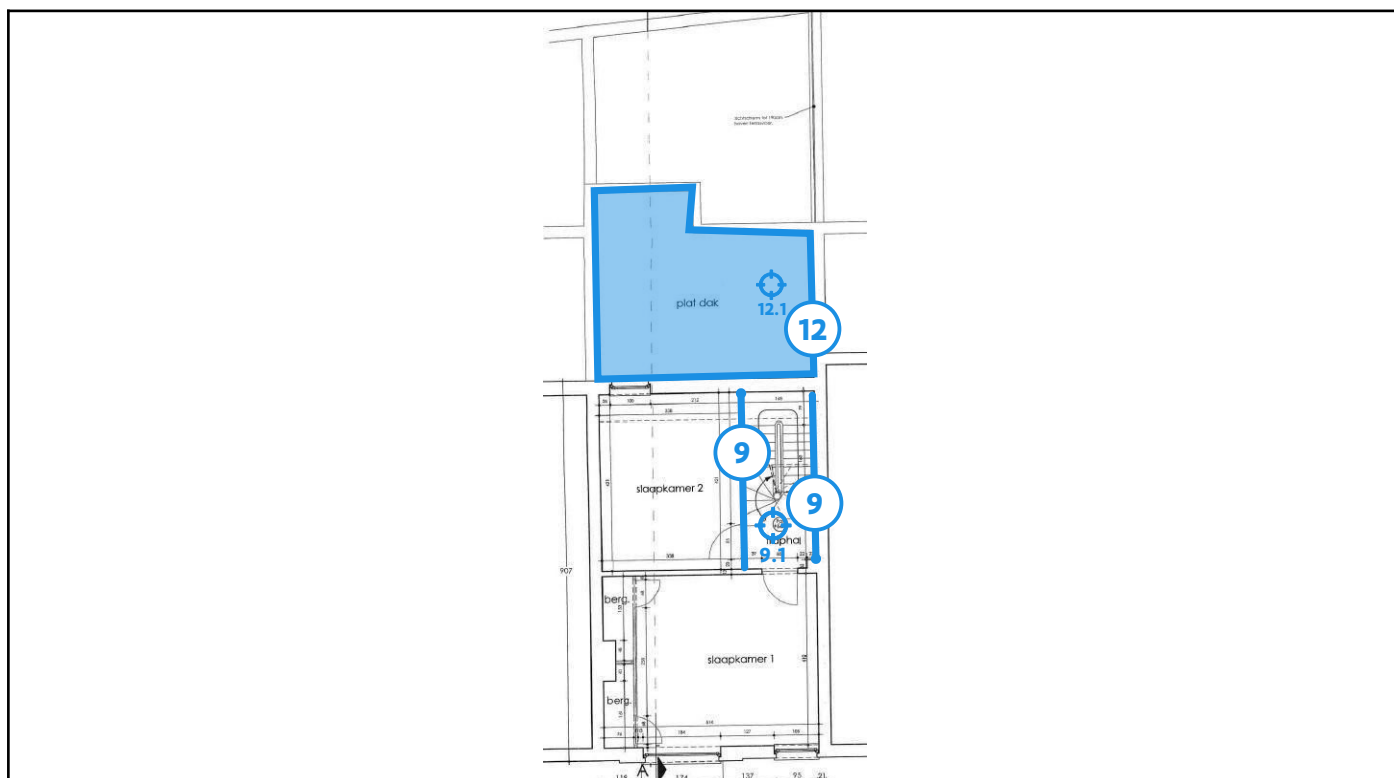
Plan 1.8: Woning plan - Verdiep 2

Beschrijving	Type	Actie
9. Pleisterwerk muren	Geen asbest	-
9.1 Code: MM01	Mengmonster	-
12. Roofing plat dak	Geen asbest	-
12.1 Code: MM03	Puntmonster	-

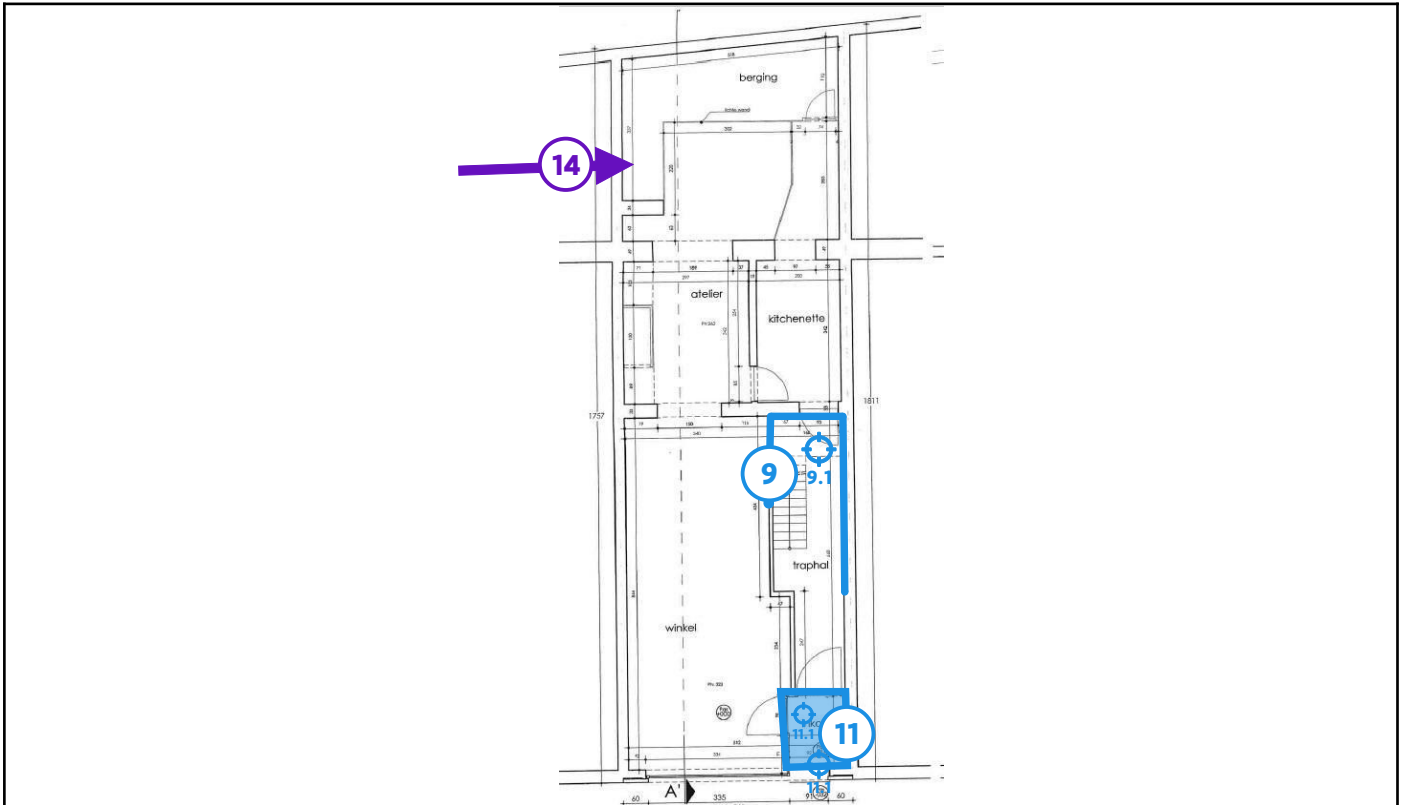
Plan 1.14: Woning plan - Gelijkvloers

Beschrijving	Type	Actie
9. Pleisterwerk muren	Geen asbest	-
9.1 Code: MM01	Mengmonster	-
11. Tegellijn (faience) tegels - Inkom - GV	Geen asbest	-
11.1 Code: MM02	Mengmonster	-
14. Condensatieketel bouwjaar 2021	Overige ruimte of materiaal	-

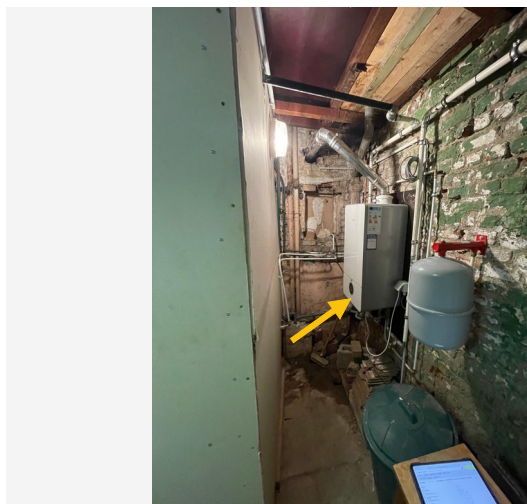
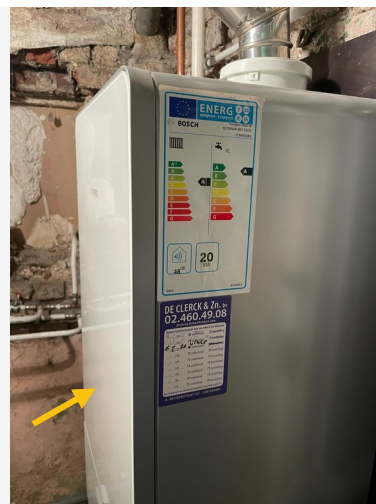
Beschrijving	Notitie	Terug te vinden op plannen
Fiche 14: Condensatieketel bouwjaar 2021	Condensatieketel bouwjaar 2021: niet asbestverdacht.	Plan 1.14: Woning plan - Gelijkvloers
Fiche 15: Leidingisolatie niet verdacht - Kelder - VD -1	Geen asbestverdachte leidingisolatie aanwezig.	Plan 1.10: Woning plan - Kelder - VD -1
Fiche 16: Materialen onder de dakbedekking (onderdak)	Geen asbestverdacht onderdak aanwezig.	-
Fiche 17: Dakbedekking	De dakbedekking is niet asbestverdacht.	-
Fiche 18: Afdichtingsmateriaal aan schrijnwerk	Geen asbestverdachte mastiek aanwezig tussen gevel en schrijnwerk.	-
