# Asbestinventarisatetest

Sint-Amandsstraat 13/0201, 1853 Grimbergen

Attestnummer : 20260518-000078.000

Uitgegeven op : 18.05.2026

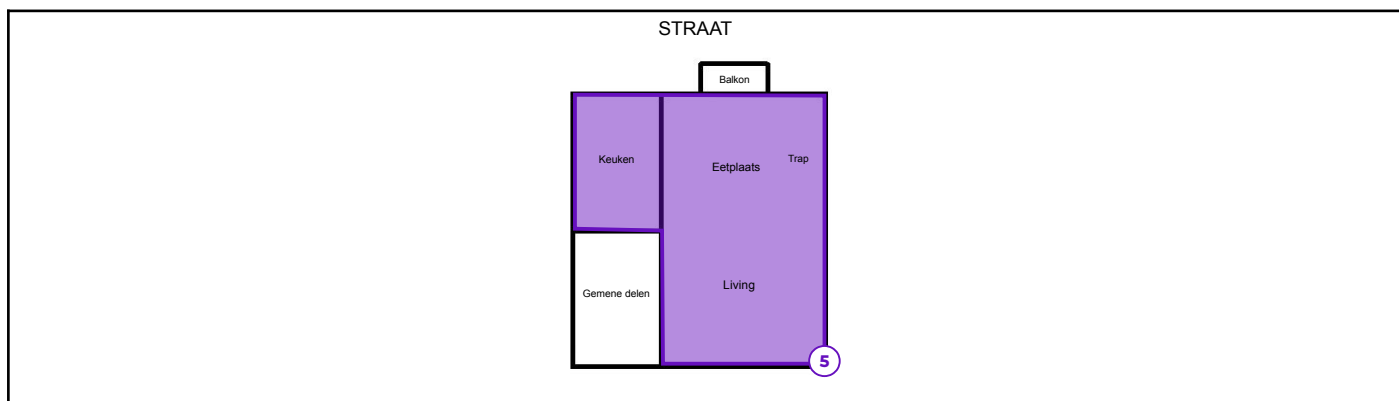
## Plan 1.1: Plan appartement - Verdiep 2

Beschrijving	Type	Actie
5. Plafonds uit niet asbestverdacht materiaal	Advies	-

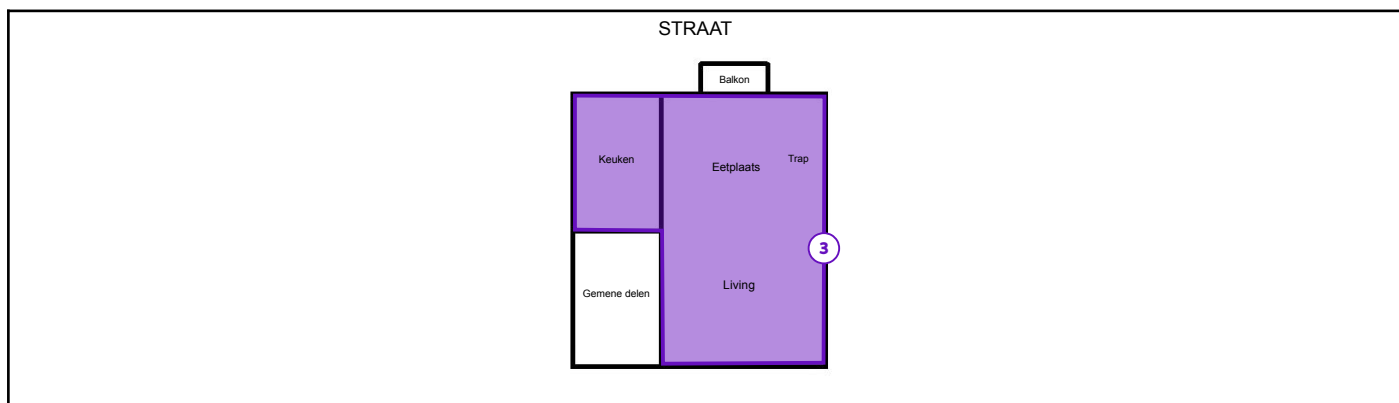
## Plan 1.2: Plan appartement - Verdiep 2

Beschrijving	Type	Actie
3. Parket niet verdacht	Advies	-

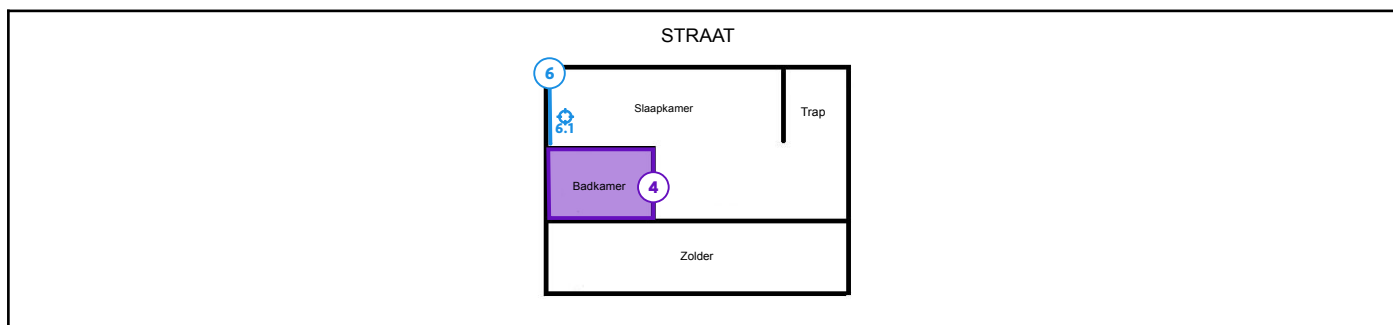
## Plan 1.4: Plan appartement - Verdiep 3

Beschrijving	Type	Actie
4. Tegellijm (faience) tegels - Badkamer	Advies	-
6. Pleisterwerk muren	Geen asbest	-
6.1 Code: MM01	Mengmonster	-

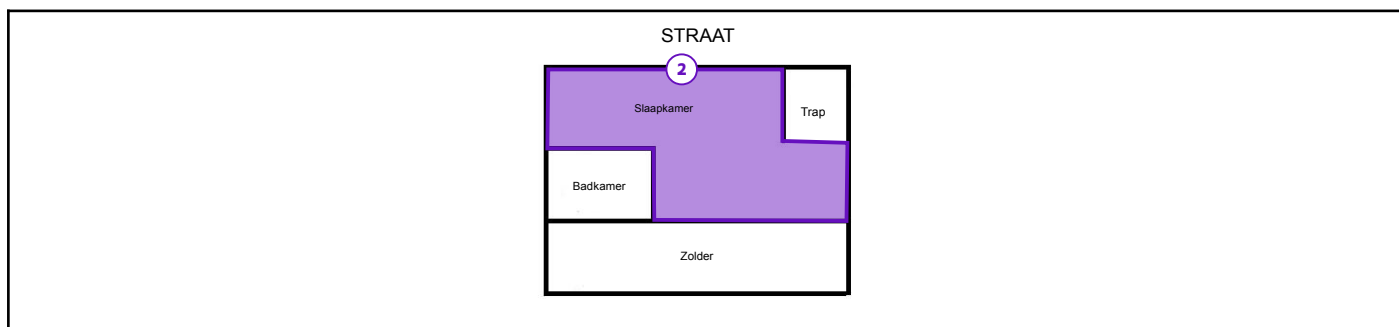
## Plan 1.5: Plan appartement - Verdiep 3

Beschrijving	Type	Actie
2. Tapijt niet verdacht	Advies	-
