Asbestinventarisatetest

Sint-Amandsstraat 13/0101, 1853 Grimbergen

Attestnummer : 20260519-000025.000

Uitgegeven op : 19.05.2026

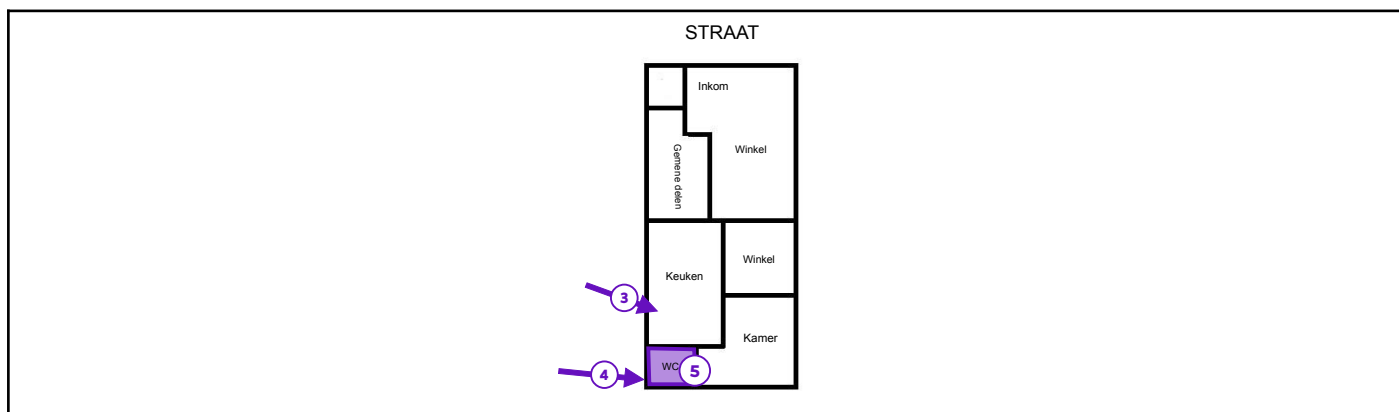
Plan 1.1: Plan winkel - Gelijkvloers

Beschrijving	Type	Actie
3. Anti-dreun niet verdacht - Keuken	Advies	-
4. Verluchtingsbuis/Koker - WC	Advies	-
5. Tegellijm (faience) tegels	Advies	-

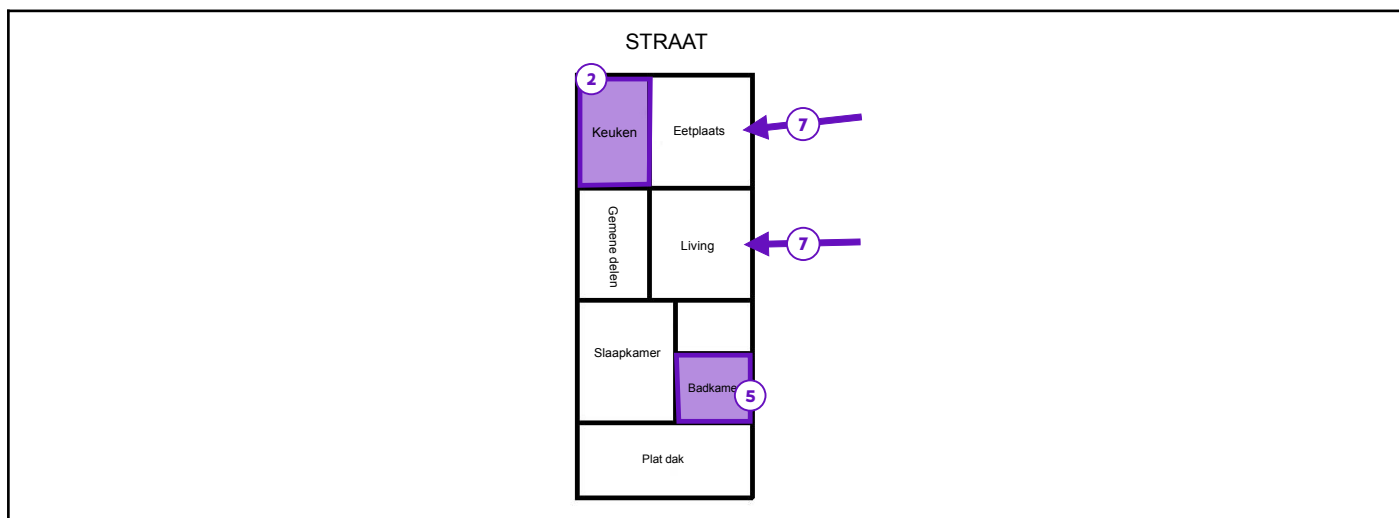
Plan 1.3: Plan appartement - Verdiep 1

Beschrijving	Type	Actie
2. Vloerzeil niet asbestverdacht	Advies	-
5. Tegellijm (faience) tegels	Advies	-
7. Kachel	Advies	-

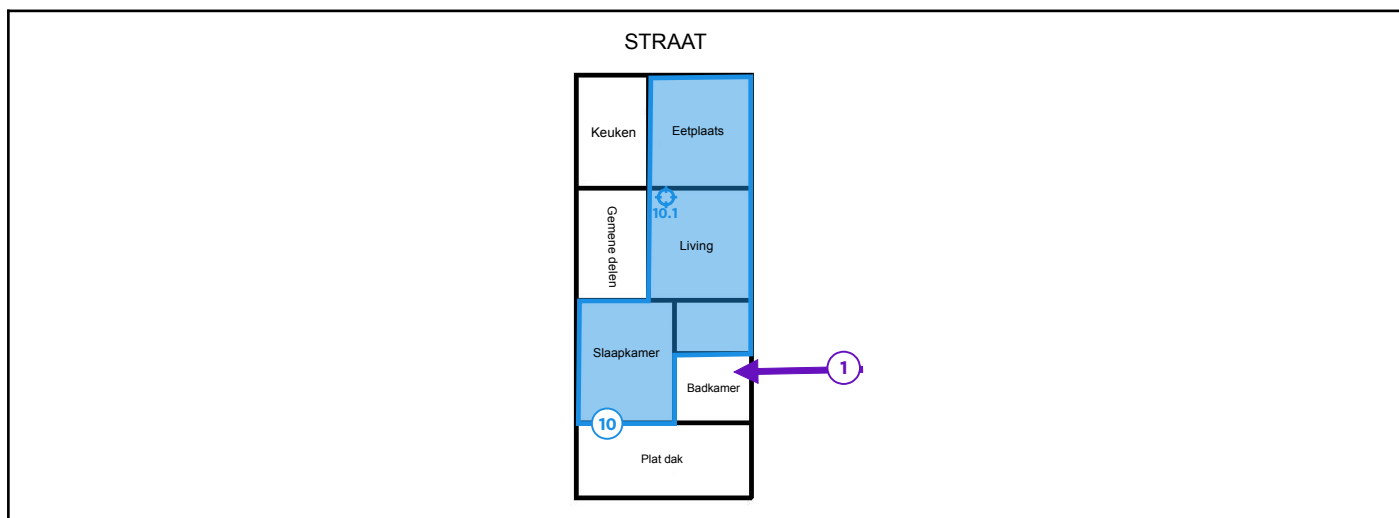
Plan 1.4: Plan appartement - Verdiep 1

Beschrijving	Type	Actie
1. Doorstroomboiler bouwjaar 2011 - Badkamer	Advies	-
10. Vloerzeil	Geen asbest	-
10.1 Code: MM03	Puntmonster	-

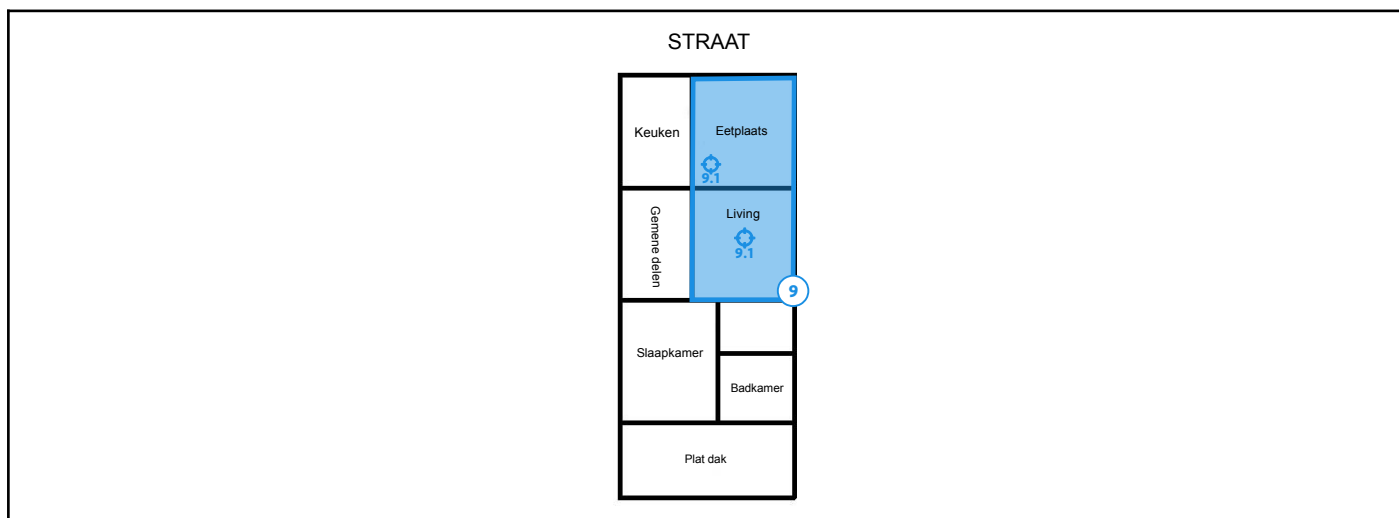
Plan 1.5: Plan appartement - Verdiep 1

Beschrijving	Type	Actie
9. Pleisterwerk plafond - VD1	Geen asbest	-
9.1 Code: MM02	Mengmonster	-

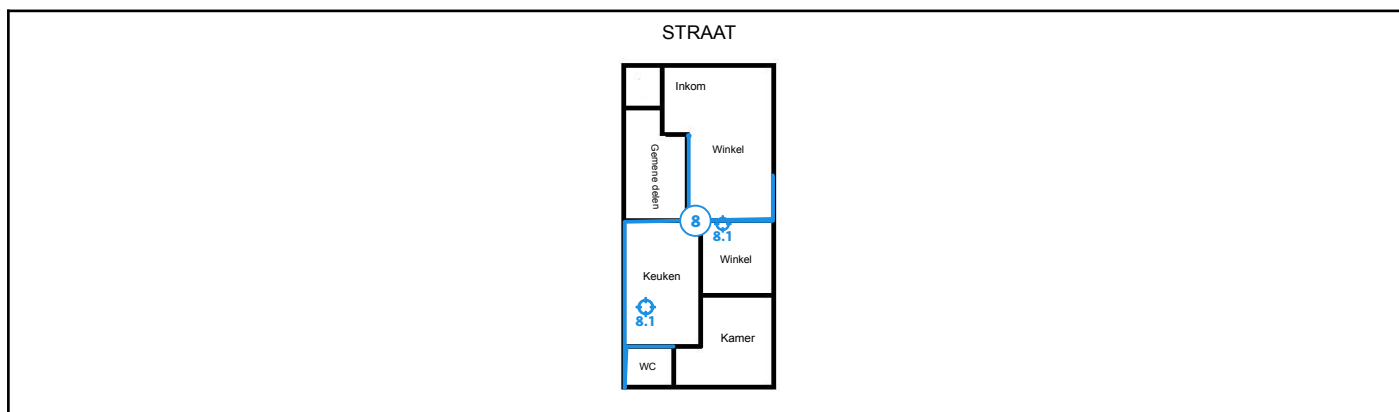
Plan 1.8: Plan winkel - Gelijkvloers

Beschrijving	Type	Actie
8. Pleisterwerk muren winkel	Geen asbest	-
8.1 Code: MM01	Mengmonster	-

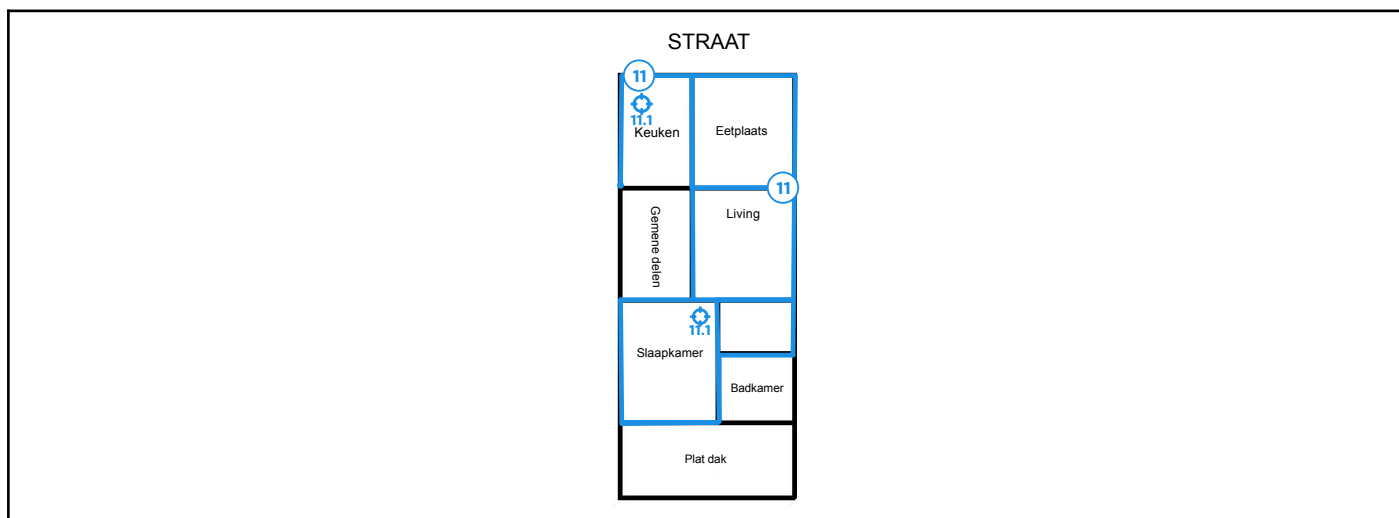
Plan 1.9: Plan appartement - Verdiep 1

Beschrijving	Type	Actie
11. Pleisterwerk muren appartement - VD1	Geen asbest	-
11.1 Code: MM04	Mengmonster	-

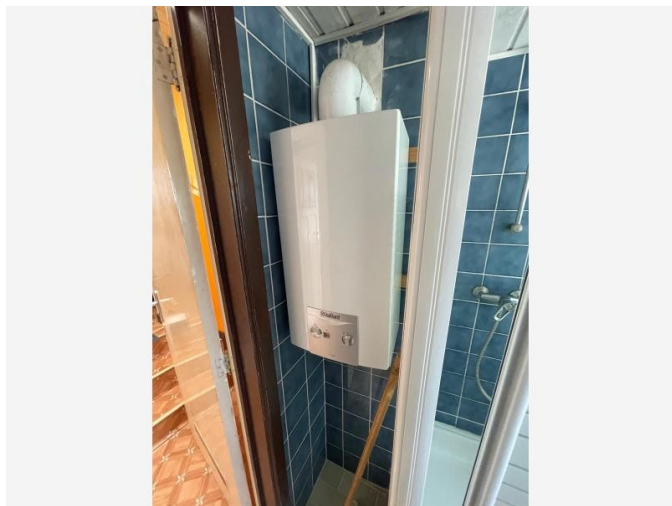
Fiche 17: Leidingisolatie niet aanwezig
