# Asbestinventarisatattest

Driftweg 195/0301, 8450 Bredene

Attestnummer : 20260123-000354.000

# Zone 1: Hoofdgebouw

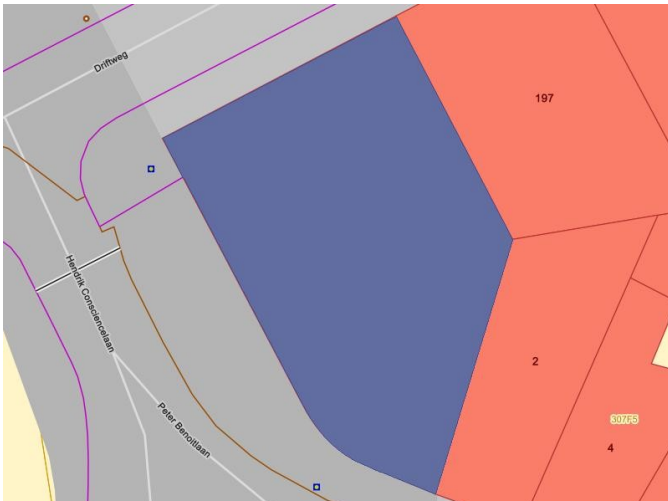
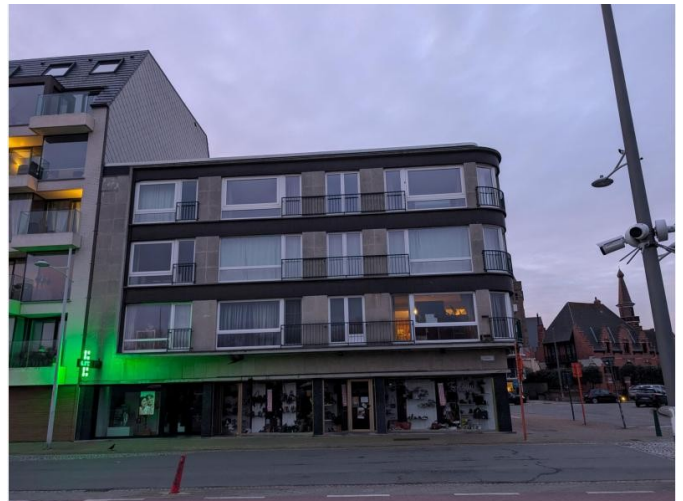
- 2 Asbestmaterialen**
- 0 Beperkingen
- 0 Uitsluitingen
- 0 Roerende goederen
- 0 Puin, steenslag, (water)bodem
- 1 Advies**
- 2 Geen asbest**

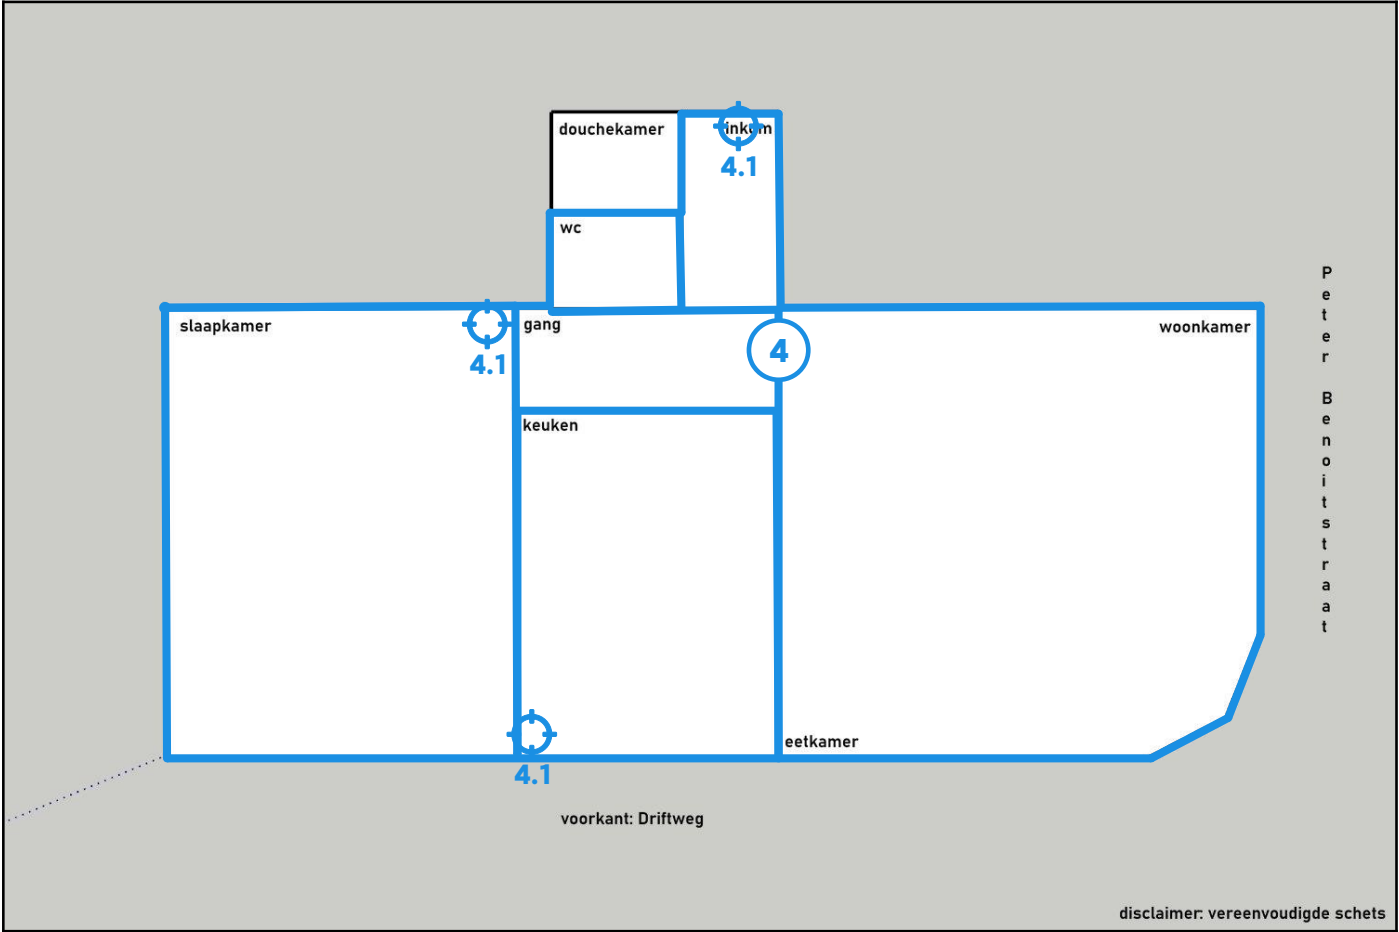
# Plan 1.1: grondplan

| Beschrijving | Type | Actie |
|---|---|---|
| 4.1 Code: 1237-S01 | Mengmonster | - |

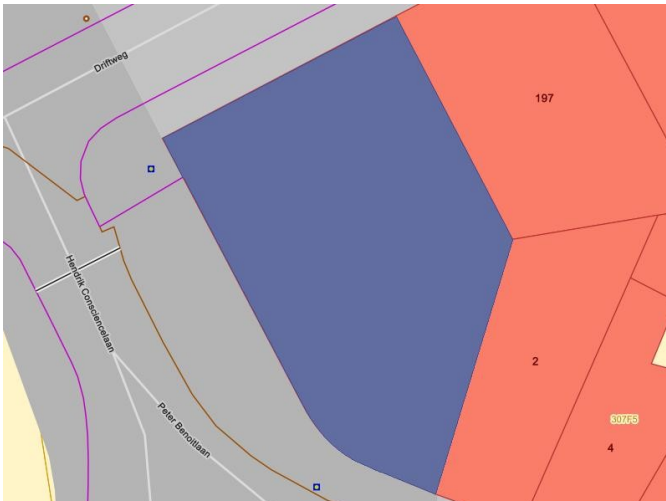
## Zone 2: Overig gebied

- 0 Asbestmaterialen
- 0 Beperkingen
- 0 Roerende goederen
- 0 Puin, steenslag, (water)bodem
- 0 Adviezen
- 0 Geen asbest
- 0 Afdruipzones/afvloeizones
