# Asbestinventarisatetest

Guido Gezellestraat 77, 8400 Oostende

Attestnummer : 20260309-000240.000

**Niet-asbestveilig**

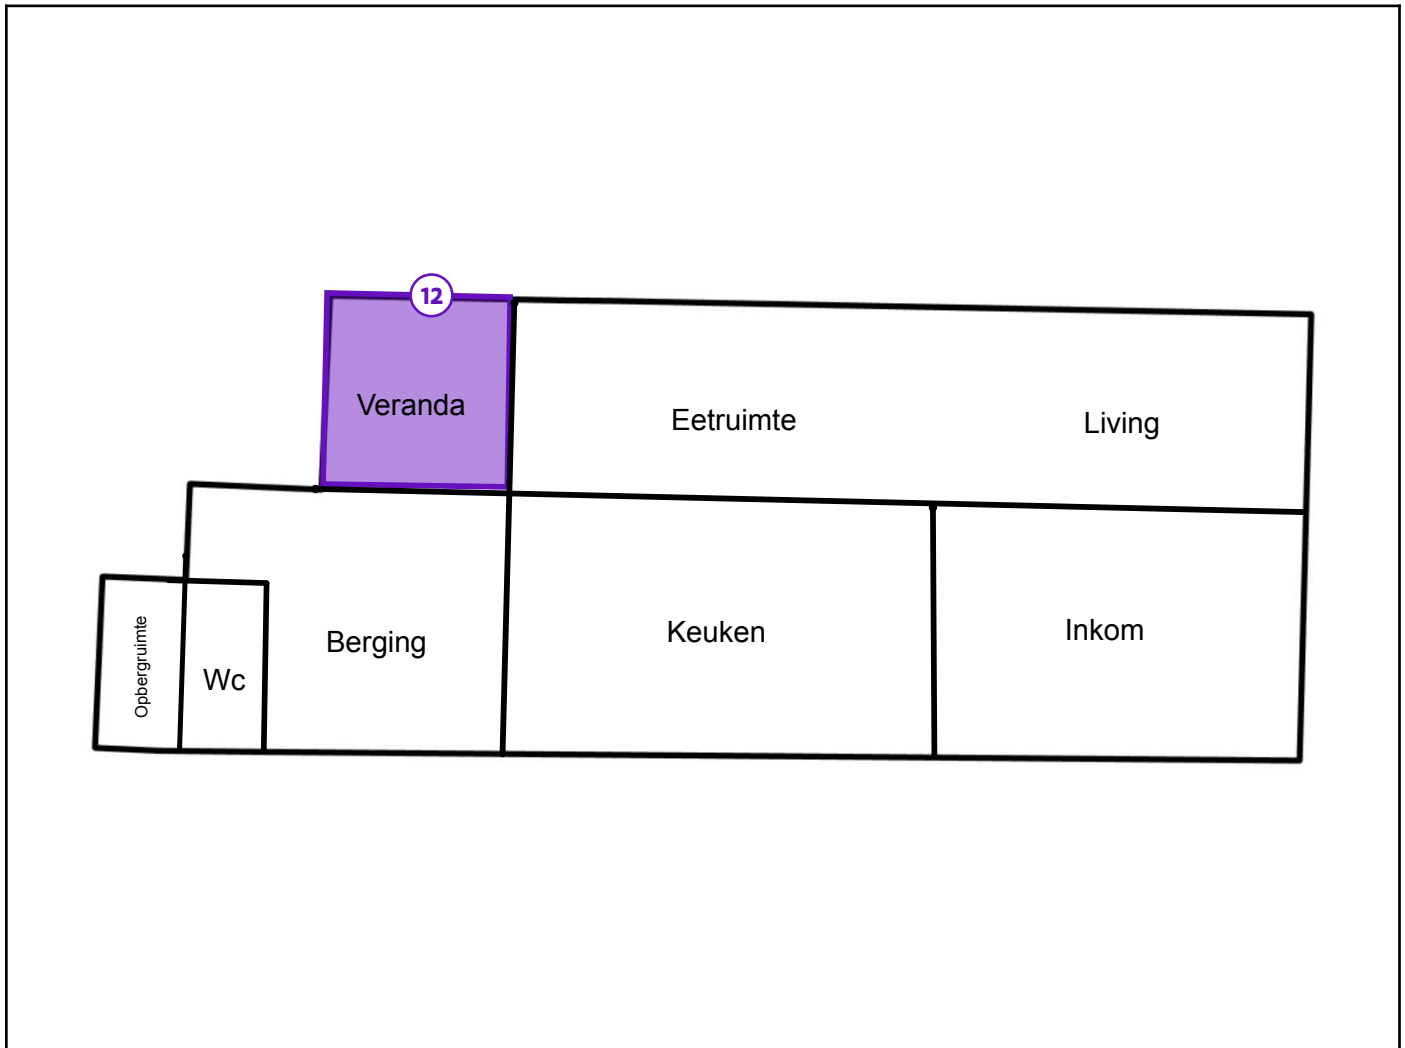
## Plan 1.5: Gelijkvloers

| Beschrijving | Type | Actie |
|---|---|---|
| 12. Roofing veranda | Overige ruimte of materiaal | - |

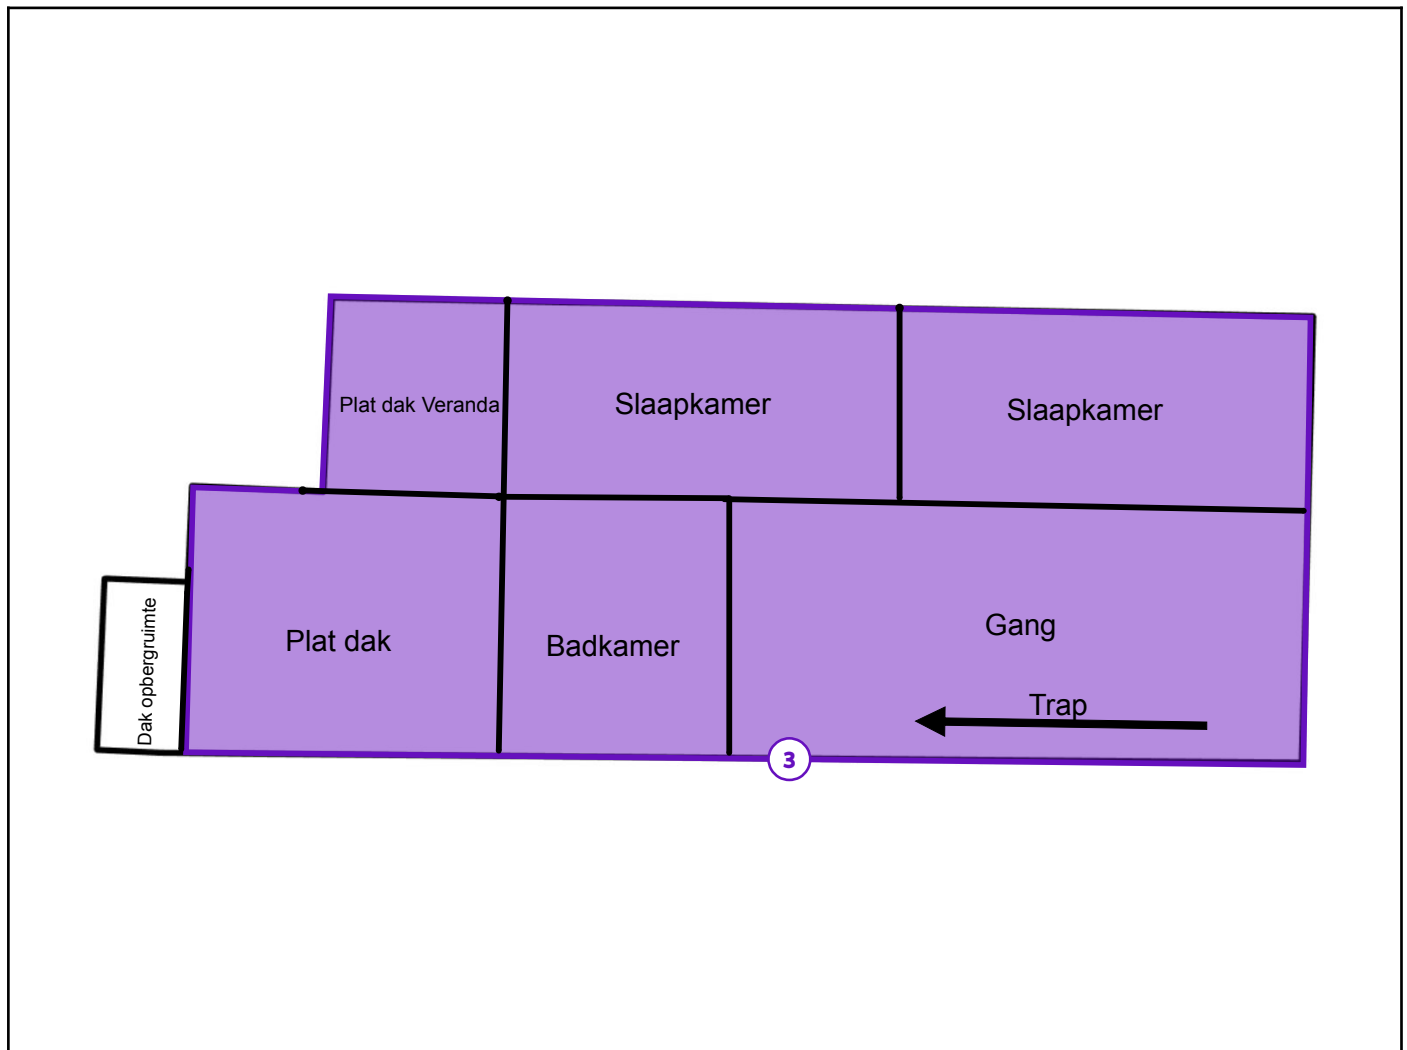
## Plan 1.8: 1ste verdieping

| Beschrijving | Type | Actie |
|---|---|---|
| 3. Materialen onder dakbedekking | Beperking | - |

**Uitleg van de asbestdeskundige:** Het plat dak was bedekt met roofing en langs de binnenzijde was het plafond afgewerkt met hout, voor de materialen onder de dakbedekking te onderzoeken moet er schade worden gemaakt aan de roofing of afwerking binnenzijde.

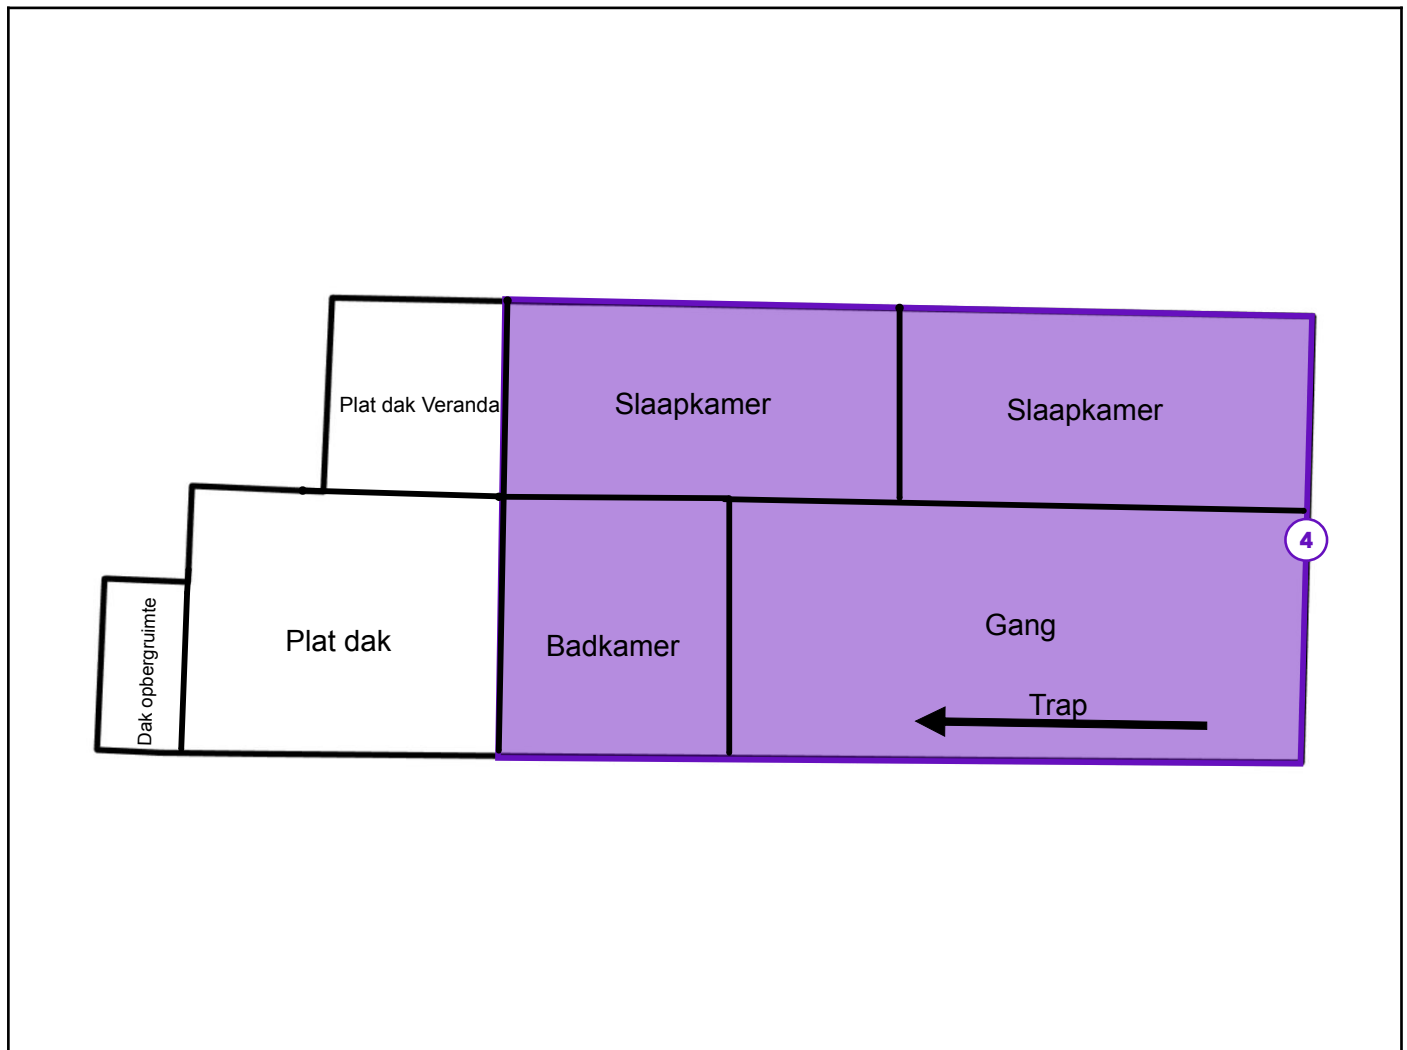
## Plan 1.9: 1ste verdieping

| Beschrijving | Type | Actie |
|---|---|---|
| 4. Plat dak niet waarneembaar | Beperking | - |
