Asbestinventarisatetest

Kruisnetstraat 2, 8450 Bredene

Attestnummer : 20251029-000410.000

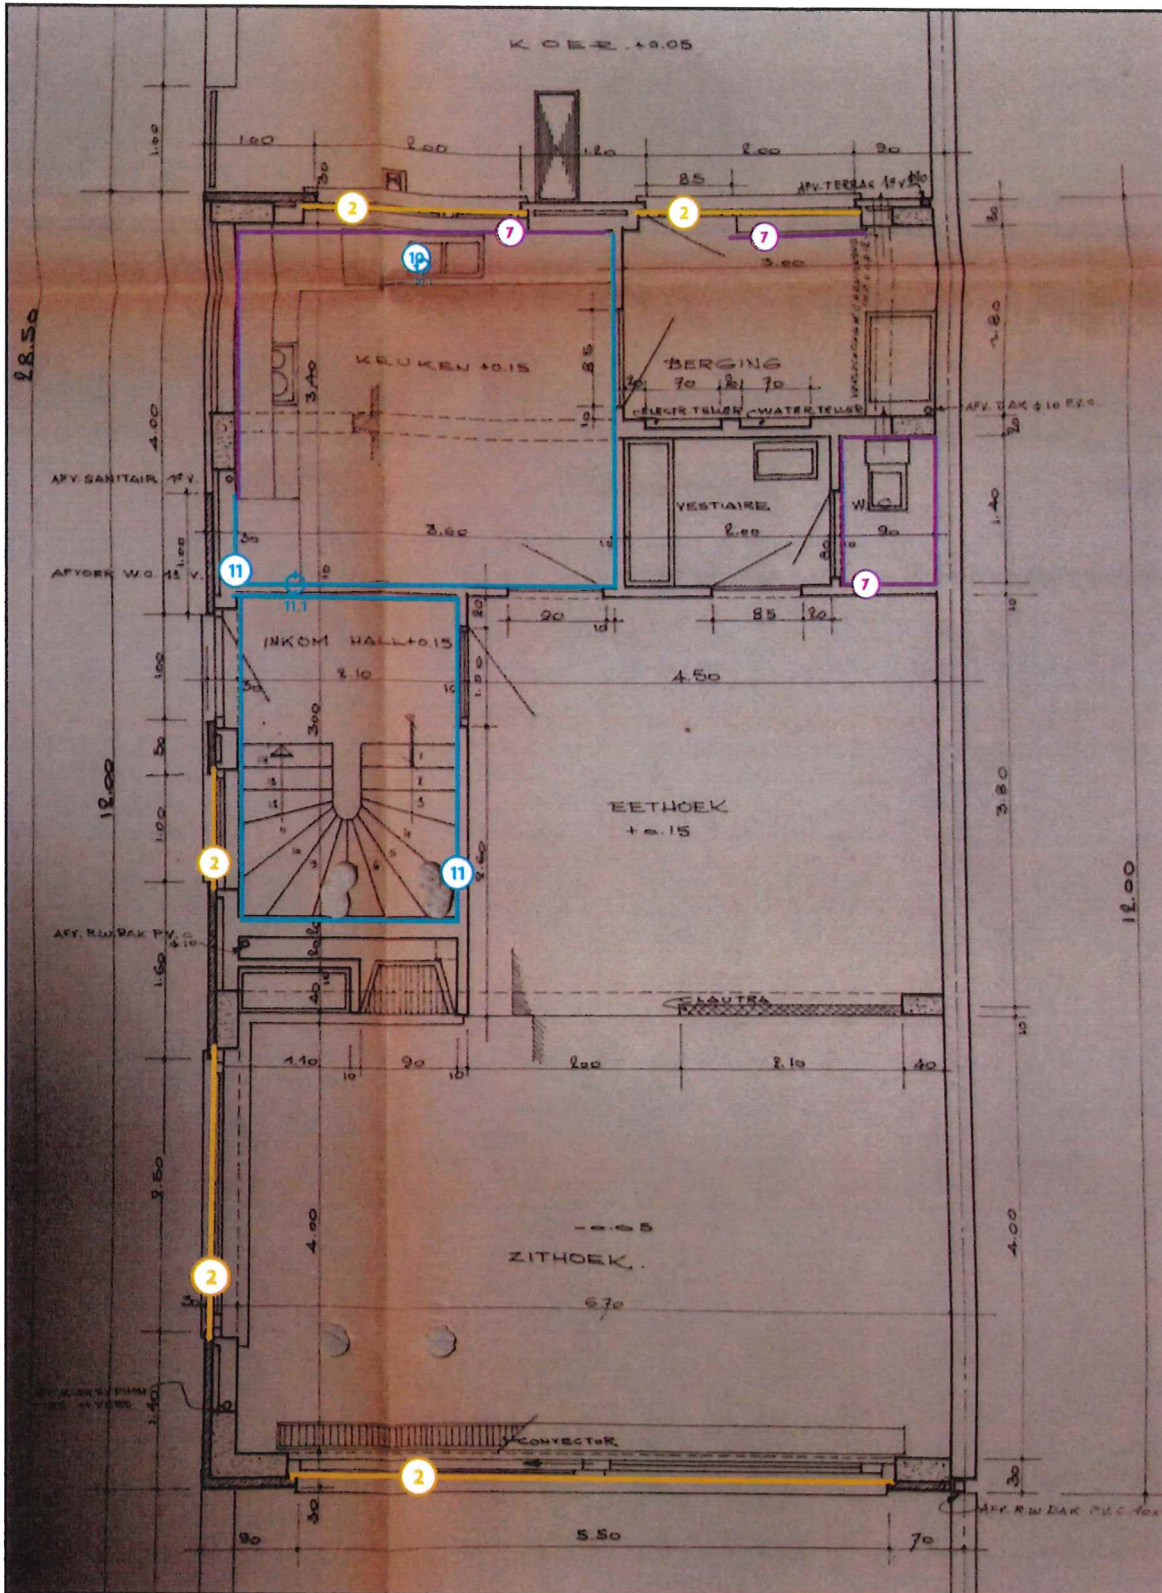
Plan 1.2: plan gelijkvloersverdieping

2. dichting schrijnwerk - profiel en muur	Asbestmateriaal	Zorgvuldig beheren
7. wandtegels	Advies	-
10. antidreun mat	Geen asbest	-
10.1 Code: antidreun	Puntmonster	-
11. tegellijm plinten	Geen asbest	-
11.1 Code: tegellijm plint	Puntmonster	-

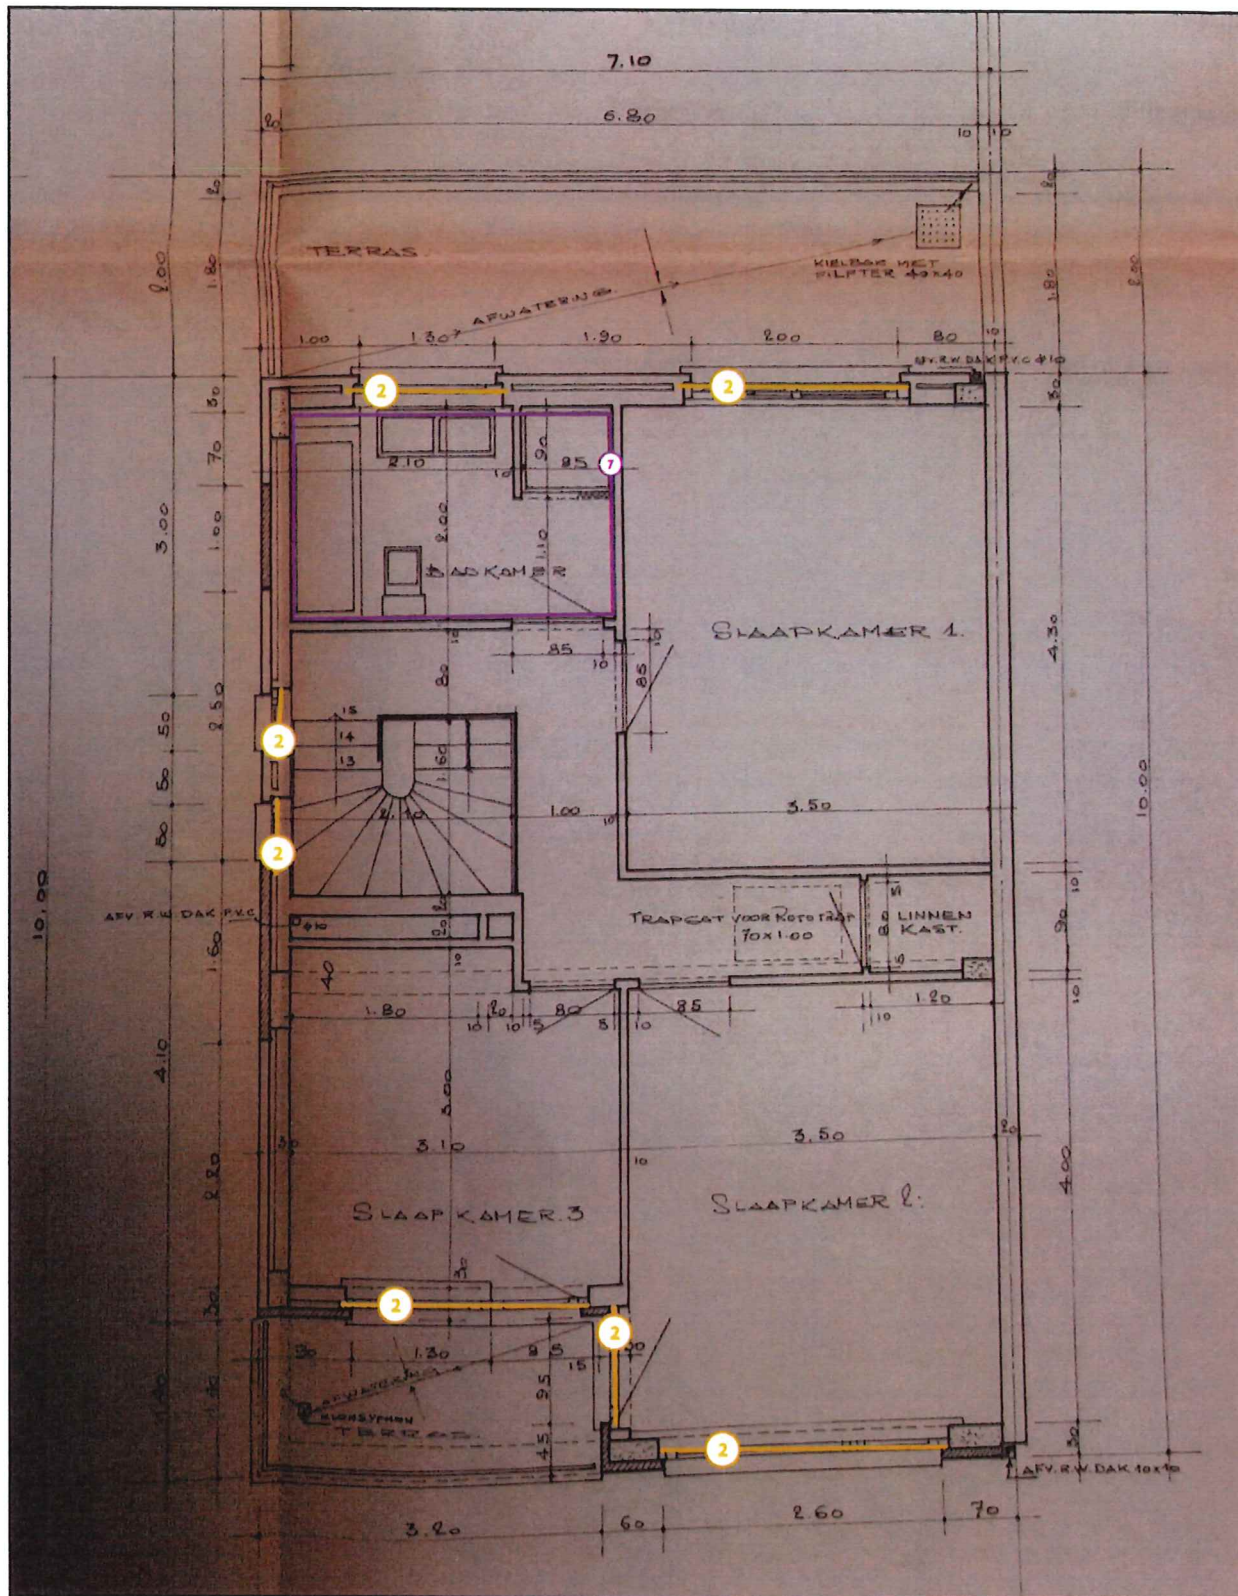
Plan 1.3: plan eerste verdieping

2. dichting schrijnwerk - profiel en muur	Asbestmateriaal	Zorgvuldig beheren
7. wandtegels	Advies	-

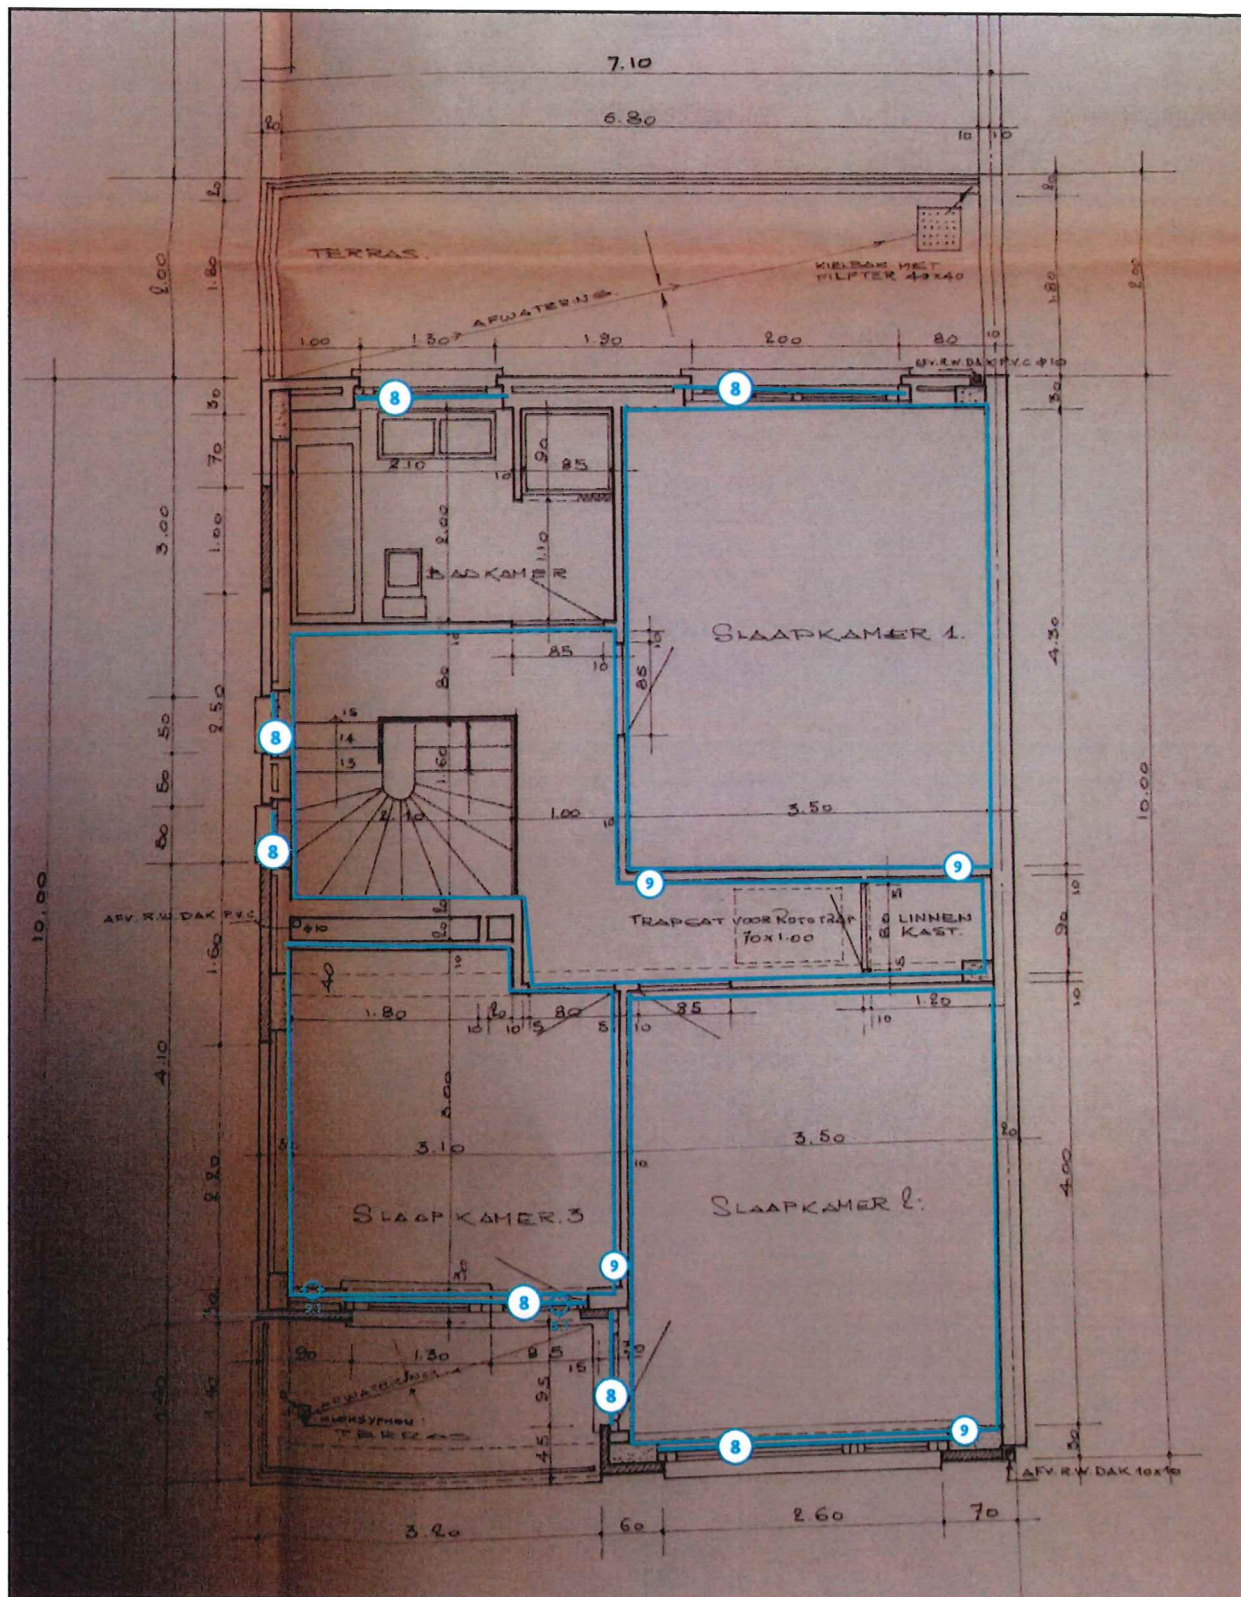
Plan 1.6: plan eerste verdieping

8. Dichtingen schrijnwerk tussen glas en profiel	Geen asbest	-
8.1 Code: mastiek2glas	Puntmonster	-
9. pleisterwerk muren	Geen asbest	-
9.1 Code: muurpleister	Mengmonster	-

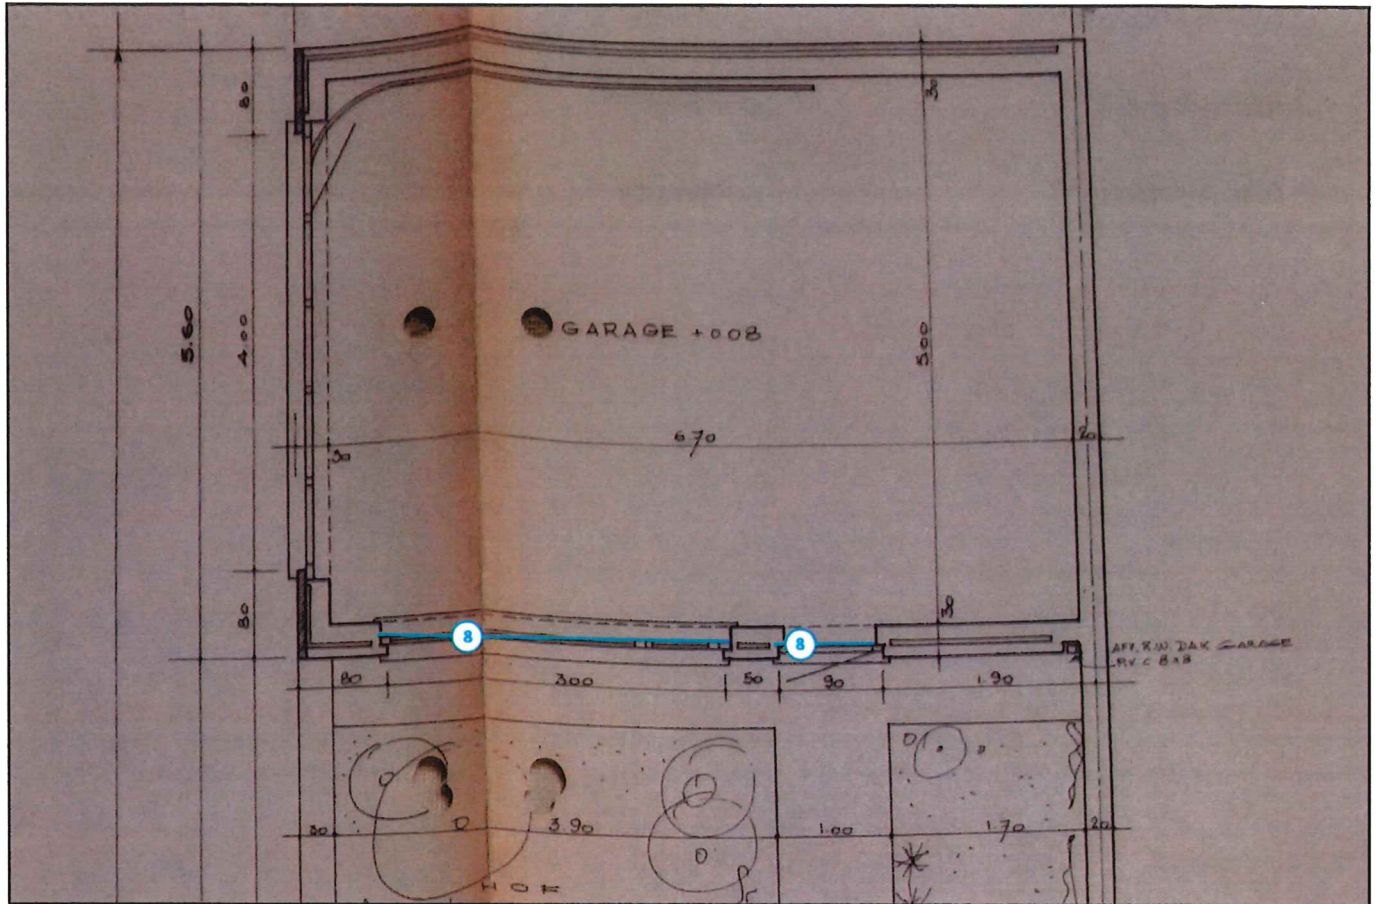
Plan 1.7: plan garage

Beschrijving	Type	Actie
8. Dichtingen schrijnwerk tussen glas en profiel	Geen asbest	-

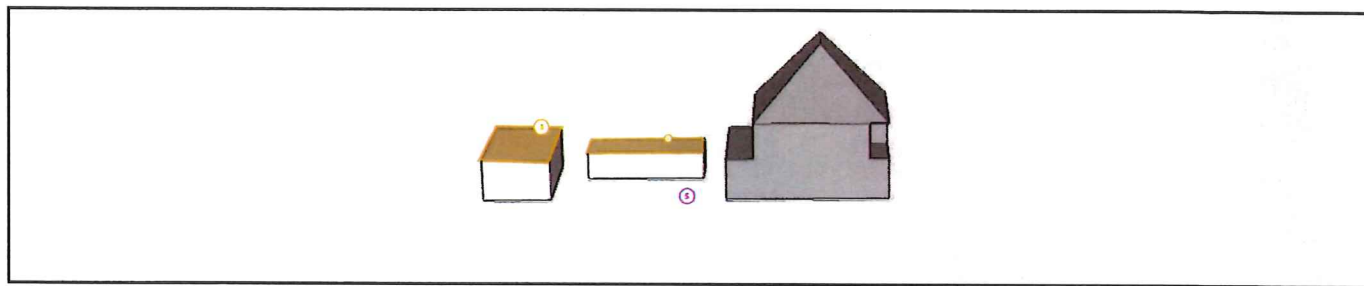
Plan 2.1: 3D zicht totaal

Beschrijving	Type	Actie
3. dakbedekking roofing	Asbestmateriaal	Zorgvuldig beheren
5. afvoerbuizen ondergronds	Beperking	-

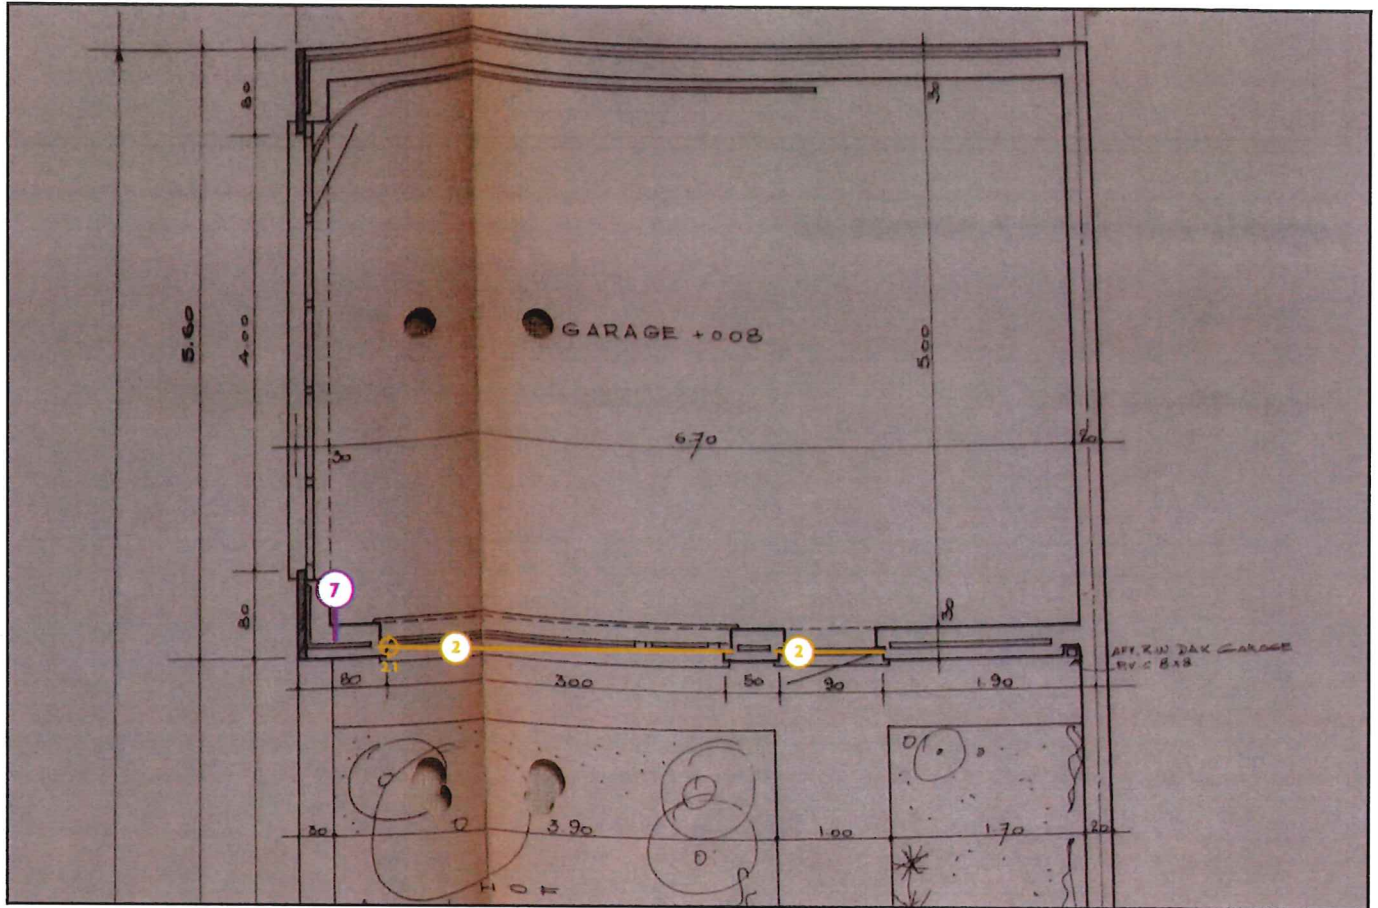
Plan 2.3: plan garage

Beschrijving	Type	Actie
2. dichting schrijnwerk - profiel en muur	Asbestmateriaal	Zorgvuldig beheren
2.1 Code: mastiek 1 profiel	Puntmonster	-
7. wandtegels	Advies	-
