# Asbestinventarisatetest

Steenakker 220B, 9000 Gent

Attestnummer : **20260929-000467.000**

Uitgegeven op : **29.09.2026**

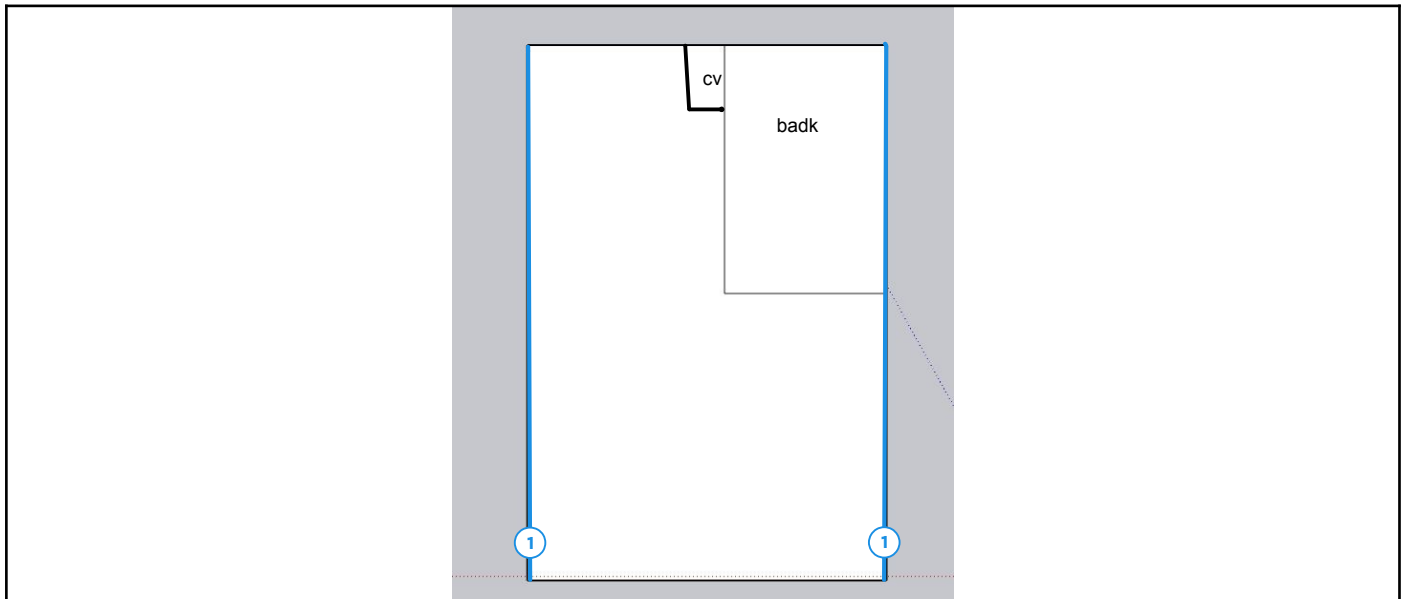
## Plan 1.3: Bovenste verdieping duplex

| Beschrijving | Type | Actie |
|---|---|---|
| 1. Pleisterwerk wanden | Geen asbest | - |
