# Asbestinventarisatetest

Oude Kerkstraat 16, 9850 Deinze

Attestnummer : 20260701-000476.000

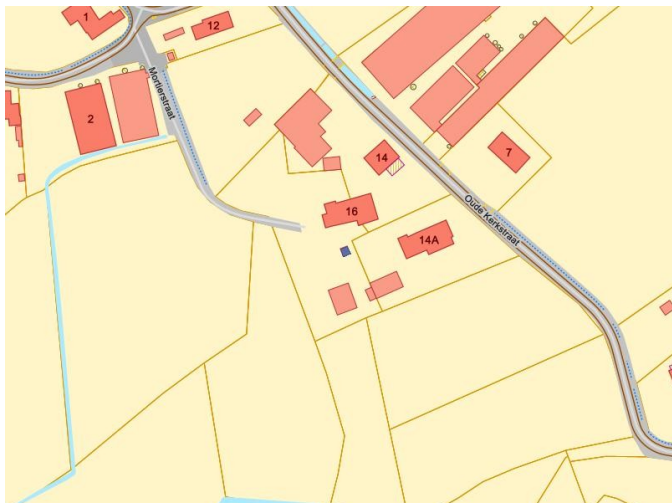
## Zone 1: Bijgebouw

- 0 Asbestmaterialen
- 1 Beperking
- 0 Uitsluitingen
- 1 Roerend goed
- 0 Puin, steenslag, (water)bodem
- 0 Adviezen
- 0 Geen asbest

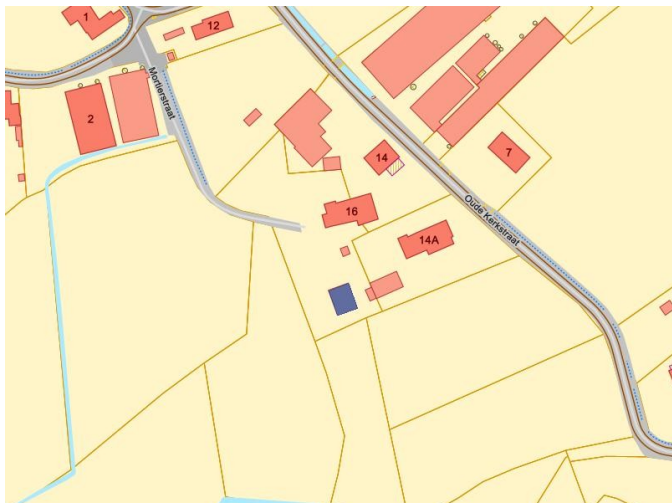
## Zone 2: Bijgebouw

- 1 Asbestmateriaal**
- 0 Beperkingen
- 0 Uitsluitingen
- 0 Roerende goederen
- 0 Puin, steenslag, (water)bodem
- 0 Adviezen
- 1 Geen asbest**

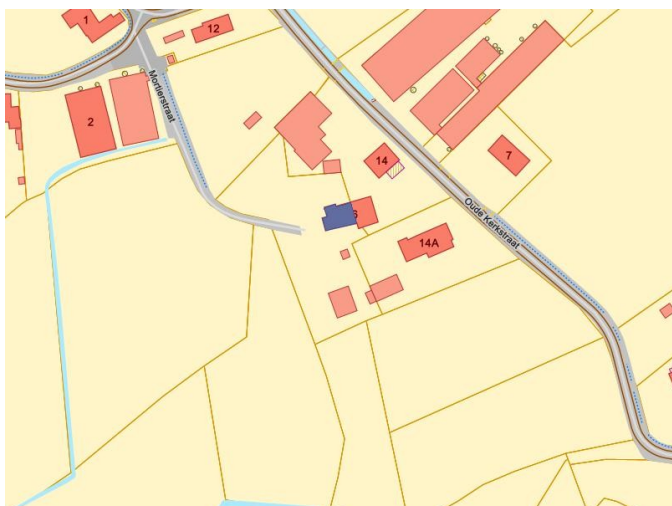
## Zone 3: Constructie

**1 Asbestmateriaal**
