Asbestinventarisatetest

Tiensebaan 30, 3461 Bekkevoort

Attestnummer : 20250214-000221.000

Uitgegeven op : 14.02.2025

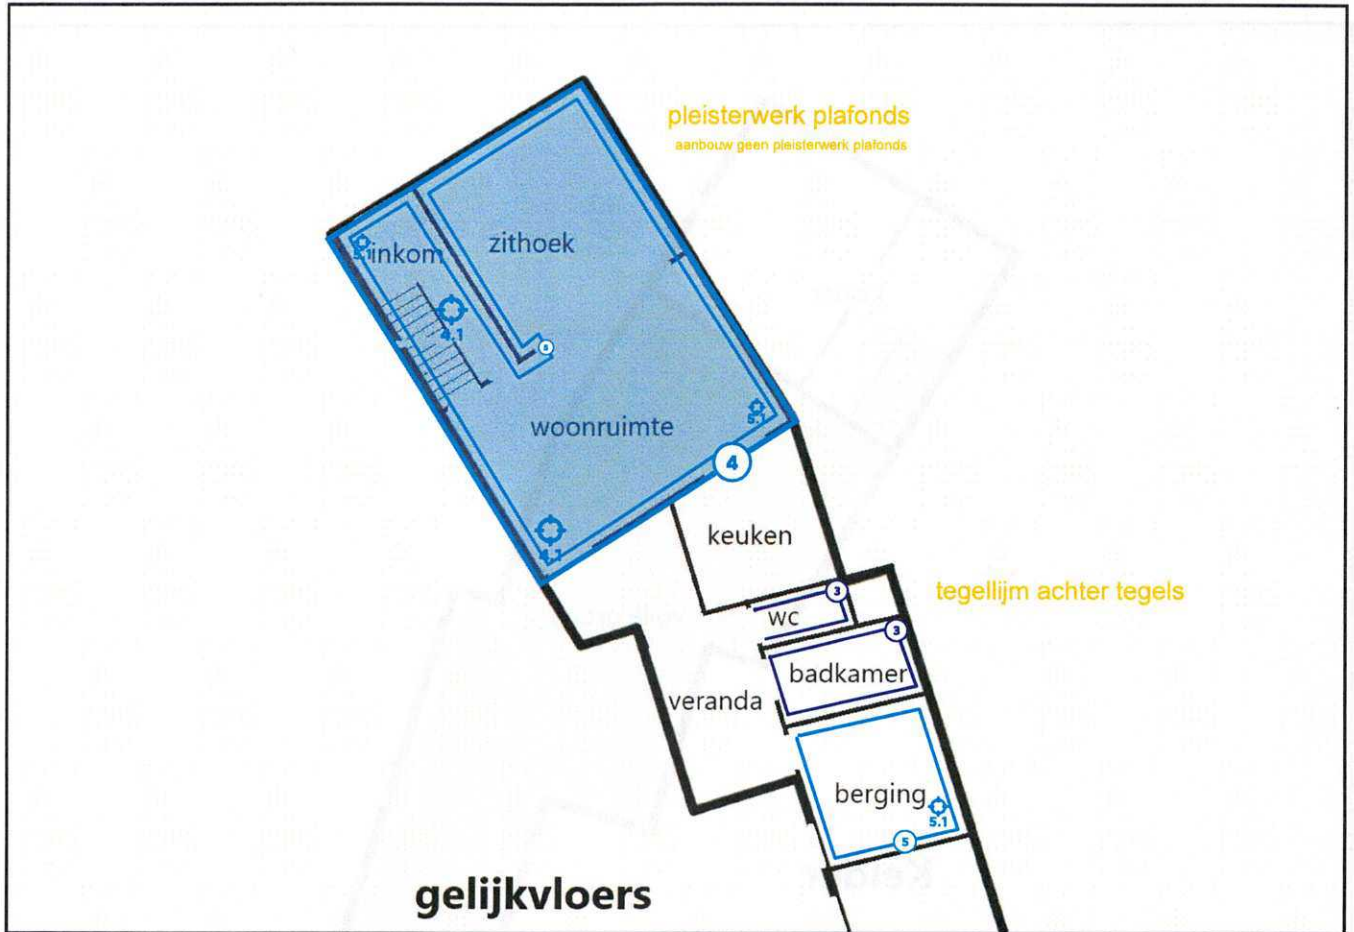
Plan 1.4: gelijkvloers

Beschrijving	Type	Actie
3. tegellijm achter tegels in vochtige ruimten	Advies	-
4. pleisterwerk plafonds	Geen asbest	-
4.1 Code: 2	Mengmonster	-
5. pleisterwerk wanden	Geen asbest	-
5.1 Code: 1	Mengmonster	-

vroeger werd er asbest toegevoegd aan tegellijn ter verbetering van de hechting in vochtige ruimten.
tegellijn achter tegels in wc en badkamer.
