Asbestinventarisatetest

Tieltseweg 141, 3202 Aarschot

Attestnummer : 20260619-000181.000

Uitgegeven op : 19.06.2026

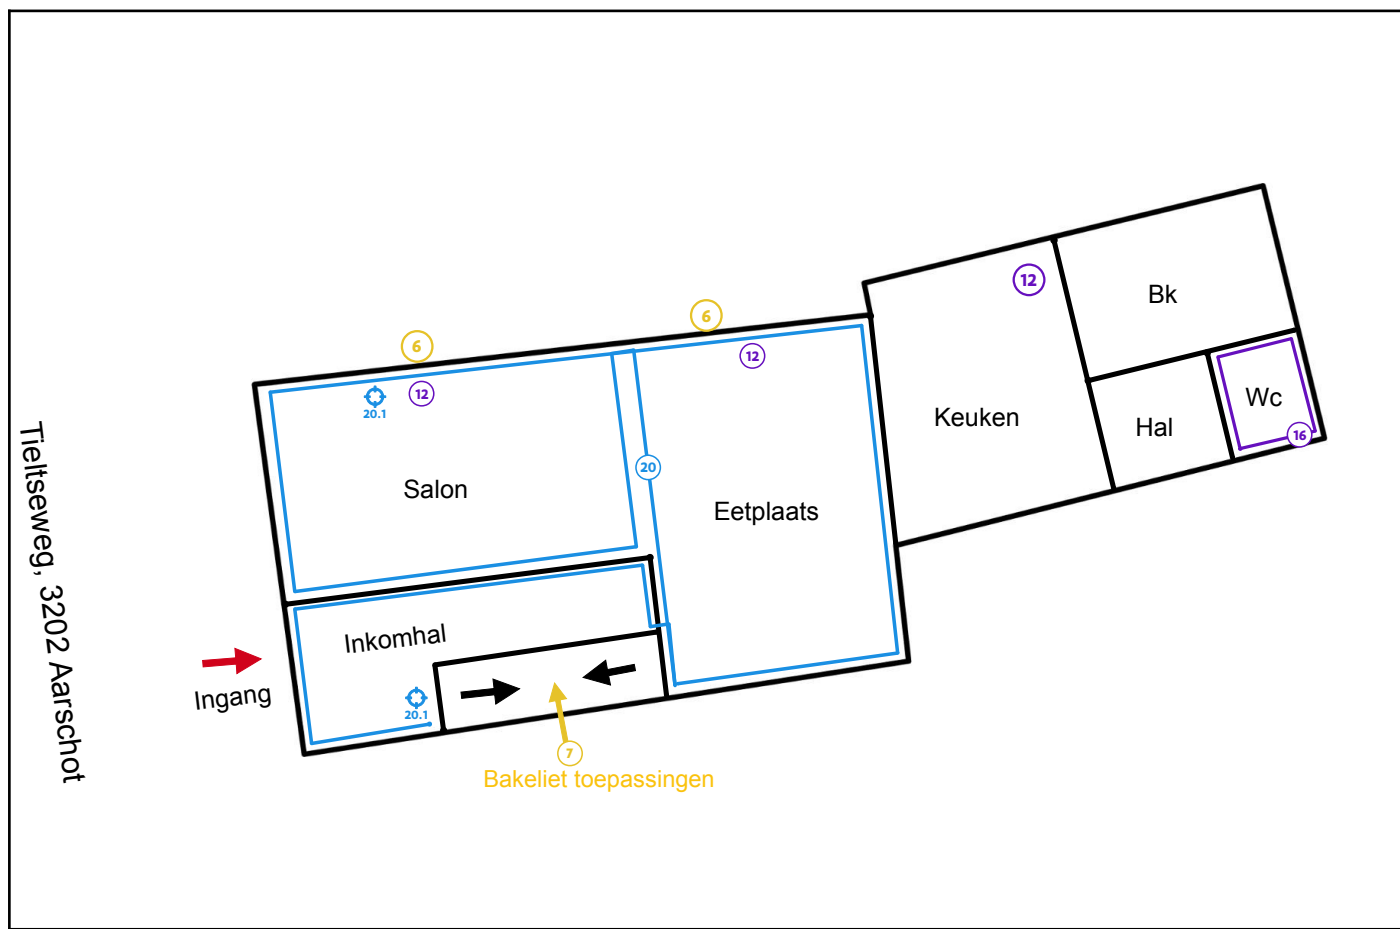
Plan 1.2: +0

Beschrijving	Type	Actie
6. Roetluiken met houder (zijgevel)	Asbestmateriaal	Zorgvuldig beheren
7. Bakeliet toepassingen	Asbestmateriaal	Zorgvuldig beheren
12. Kachels salon, keuken en eetplaats	Advies	-
16. Tegellijm niet zichtbaar wc	Advies	-
20. Sierlijsten hal, salon en eetplaats	Geen asbest	-
20.1 Code: 0003	Mengmonster	-

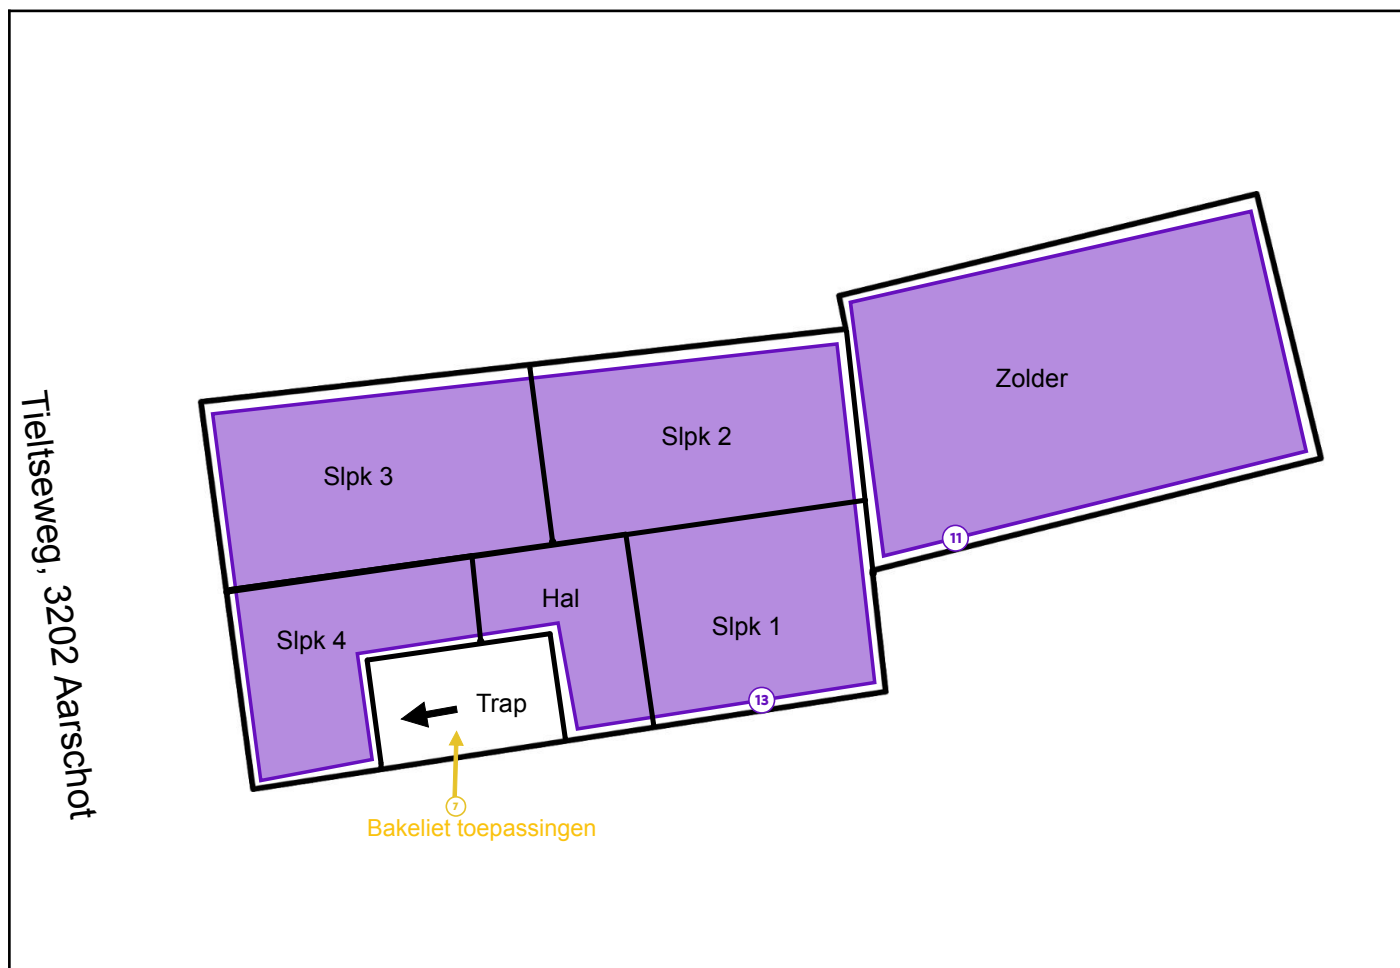
Plan 1.4: +1

Beschrijving	Type	Actie
7. Bakeliet toepassingen	Asbestmateriaal	Zorgvuldig beheren
11. Zolders bevatten geen asbestverdachte materialen	Advies	-
13. Vinylvloeren +1	Advies	-

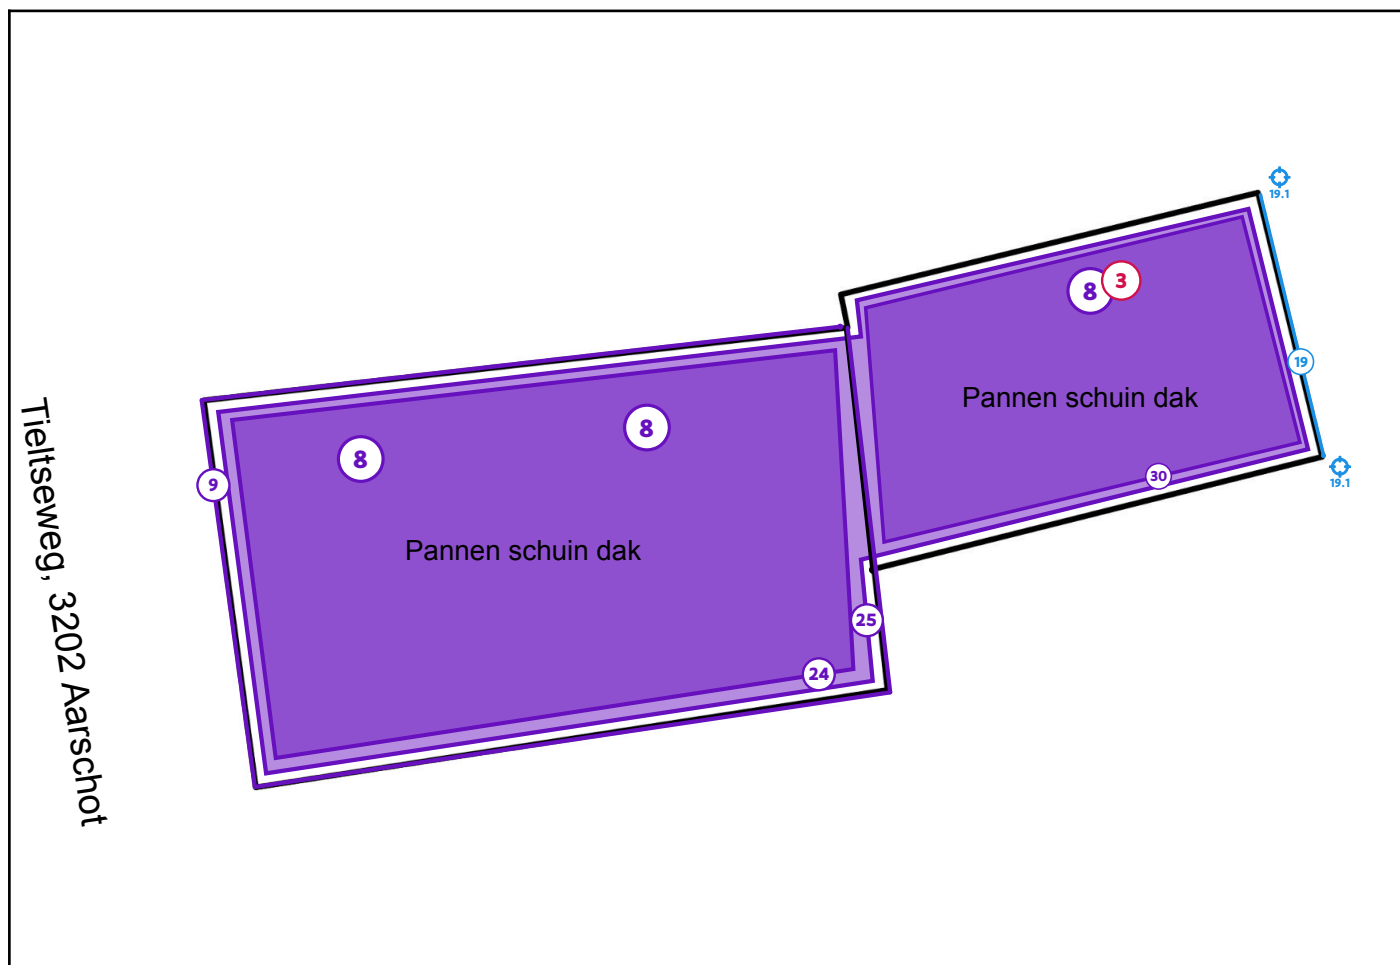
Plan 1.8: Dakenplan woning

Beschrijving	Type	Actie
3. Schouwbus aanbouw	Asbestmateriaal	Dringend verwijderen
8. Schouwen woning	Beperking	-
9. Dakgoten woning (<3,5)	Beperking	-
19. Cementering aanbouw schuin dak	Geen asbest	-
19.1 Code: 0005	Mengmonster	-
24. Onderdak woning en tuinhuis	Overige ruimte of materiaal	-
25. Dakbedekking woning	Overige ruimte of materiaal	-
30. Geen onderdak aanbouw, berging en garage	Overige ruimte of materiaal	-

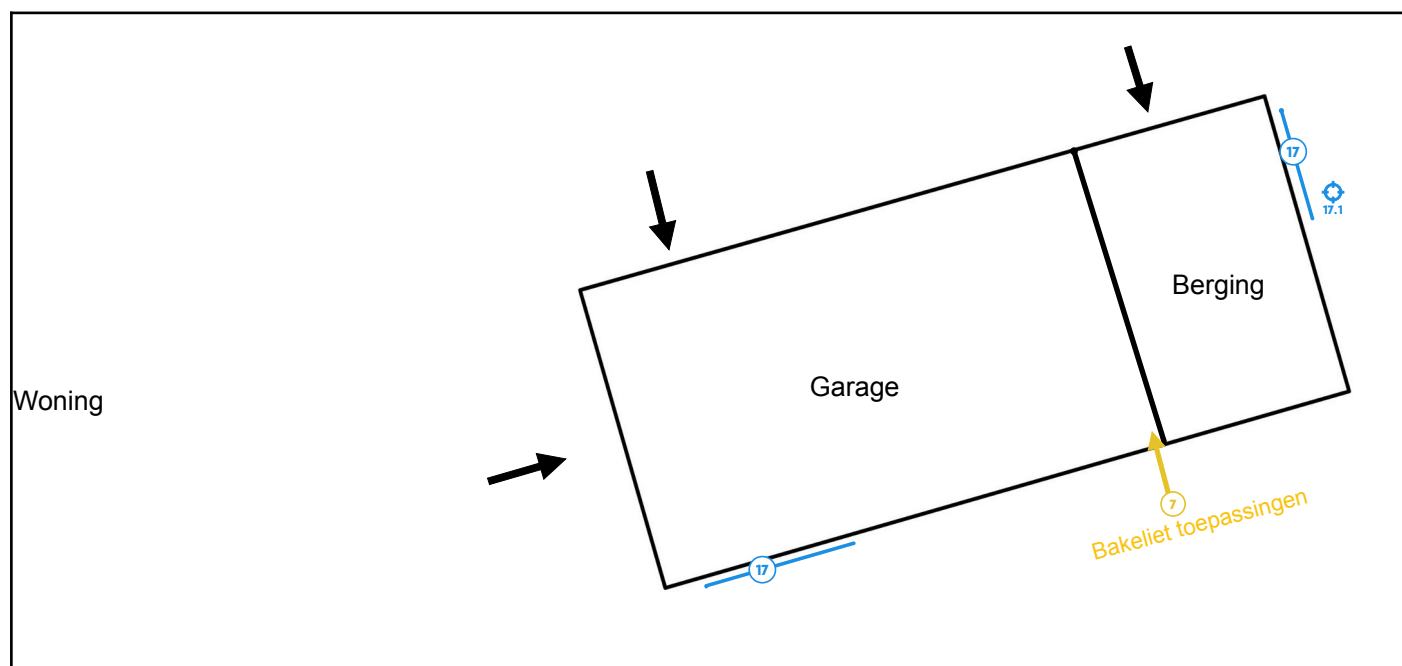
Plan 2.1: Garage met berging +0

Beschrijving	Type	Actie
7. Bakeliet toepassingen	Asbestmateriaal	Zorgvuldig beheren
17. Kit kozijn-glas ramen berging en garage	Geen asbest	-
17.1 Code: 0006	Puntmonster	-

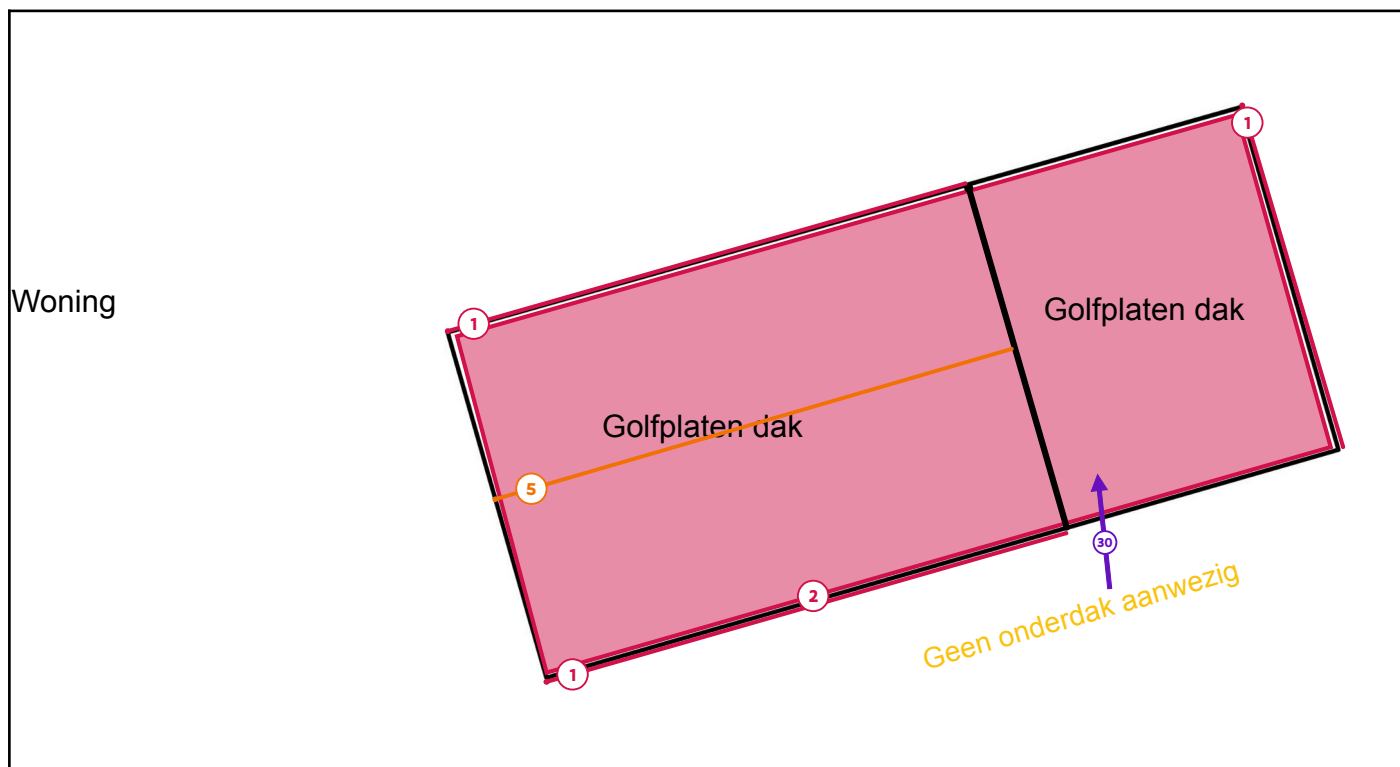
Plan 2.2: Garage met berging dakenplan

Beschrijving	Type	Actie
1. Slib/sediment dakgoten	Asbestmateriaal	Dringend verwijderen
2. Golfplaten dak garage en berging	Asbestmateriaal	Dringend verwijderen
5. Nokpannen garage	Asbestmateriaal	Verwijderen
30. Geen onderdak aanbouw, berging en garage	Overige ruimte of materiaal	-

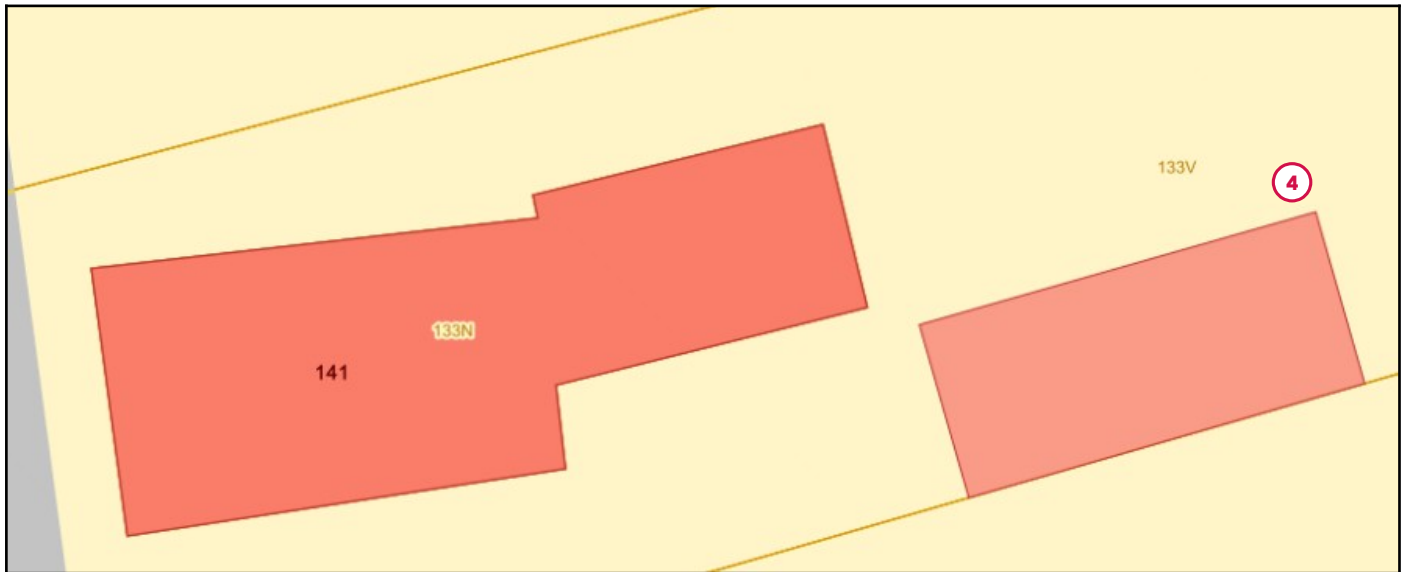
Plan 4.1: Vaststellingen buiten de constructies

Beschrijving	Type	Actie
4. Asbestcement afval	Asbestmateriaal	Dringend verwijderen

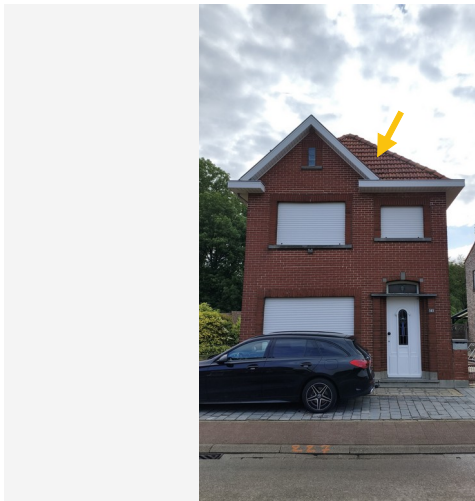
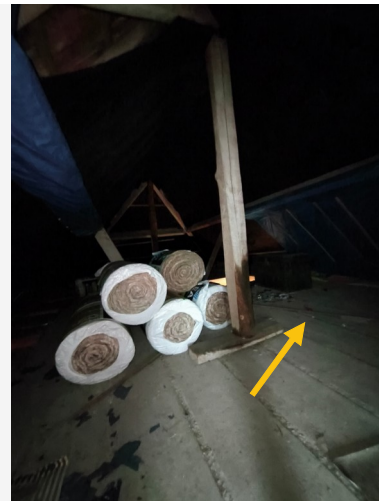
Fiche 11: Zolders bevatten geen asbestverdachte materialen

De asbestdeskundige beoordeelt het materiaal als niet-asbestverdacht.

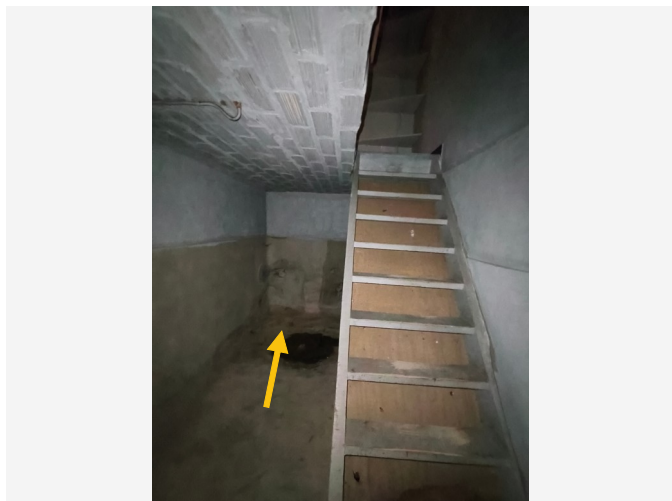
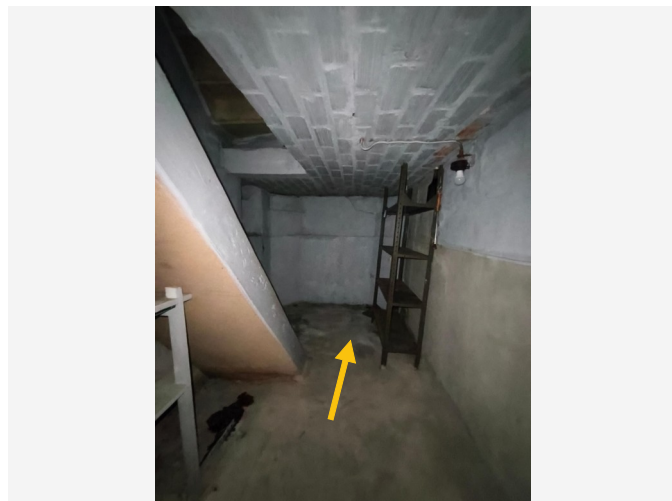
Fiche 14: Kelder bevat geen asbestverdachte materialen

Basis voor advies	De asbestdeskundige beoordeelt het materiaal als niet-asbestverdacht.
-------------------	---

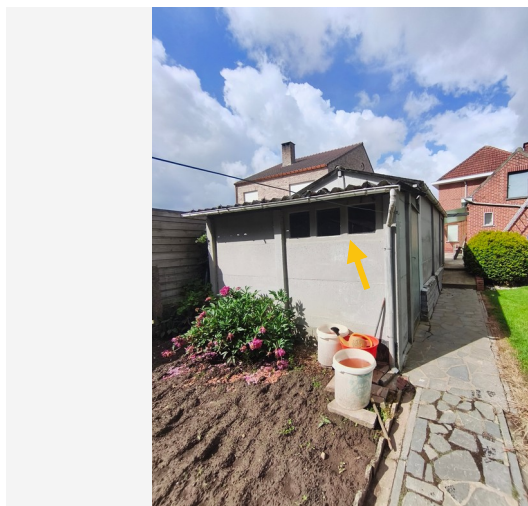
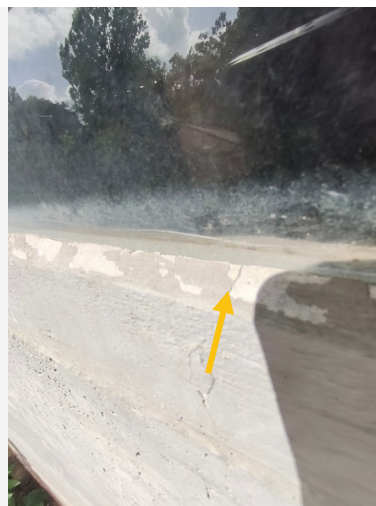
Geen asbest

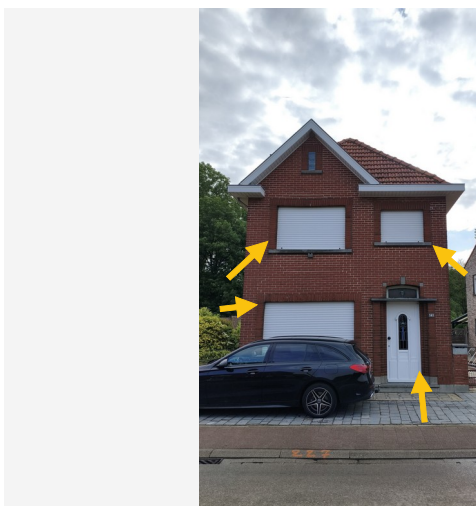
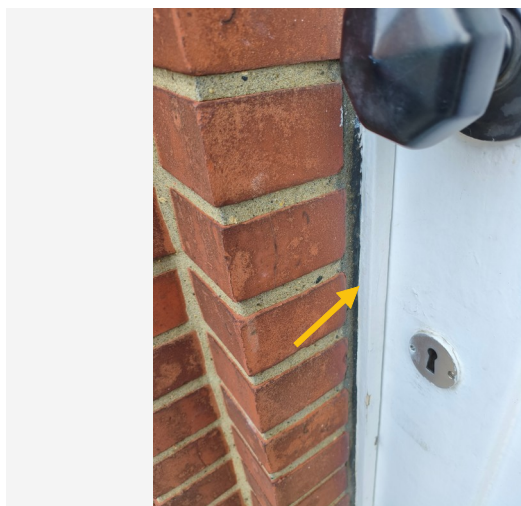
Fiche 26: Kit niet verdacht alle ramen en deuren woning

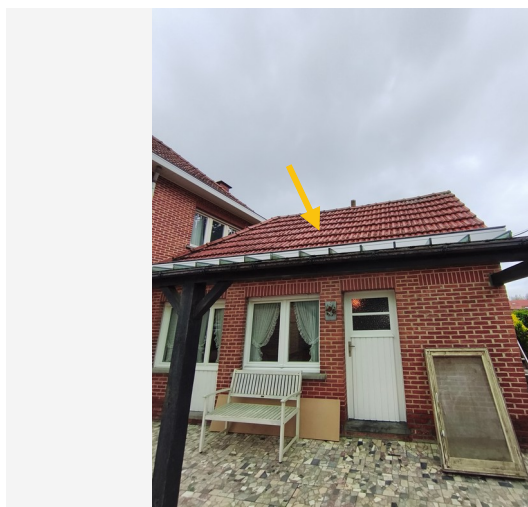
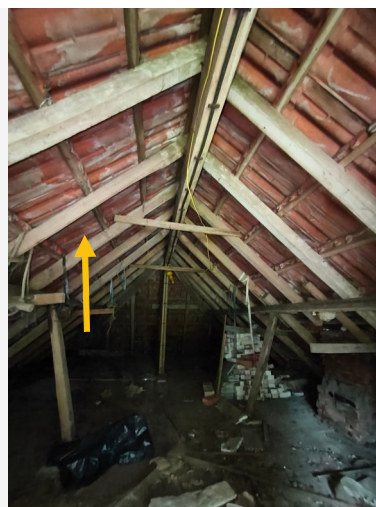
Fiche 30: Geen onderdak aanbouw, berging en garage
