Asbestinventarisatetest

Aarschotsesteenweg 271, 2230 Herselt

Attestnummer : 20260306-000361.000

Niet-asbestveilig

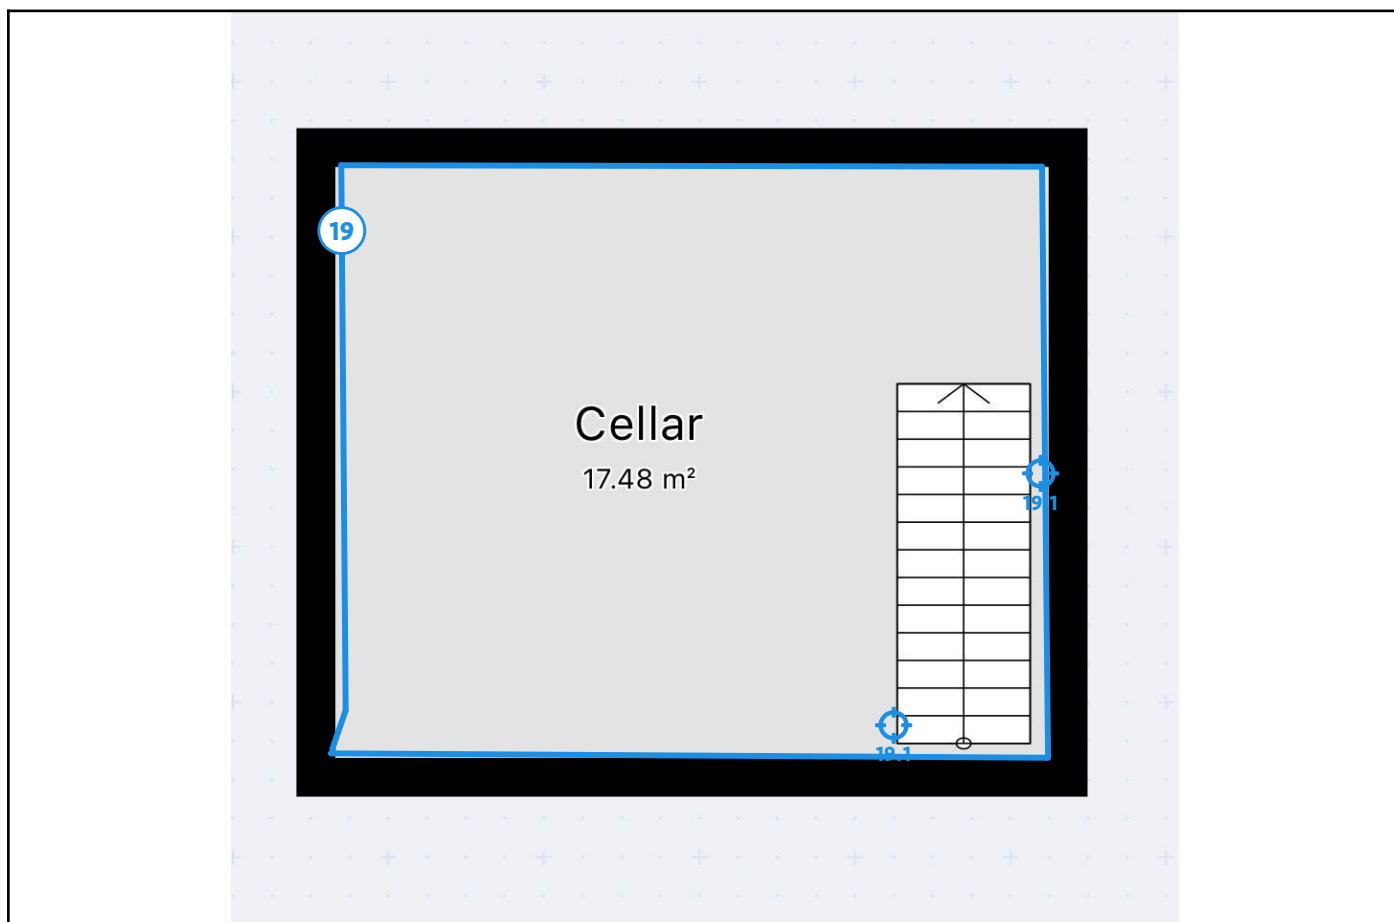
Plan 1.1: kelder

Beschrijving	Type	Actie
19. Cementering kelder met staalname	Geen asbest	-
19.1 Code: 3 cementering kelder	Mengmonster	-

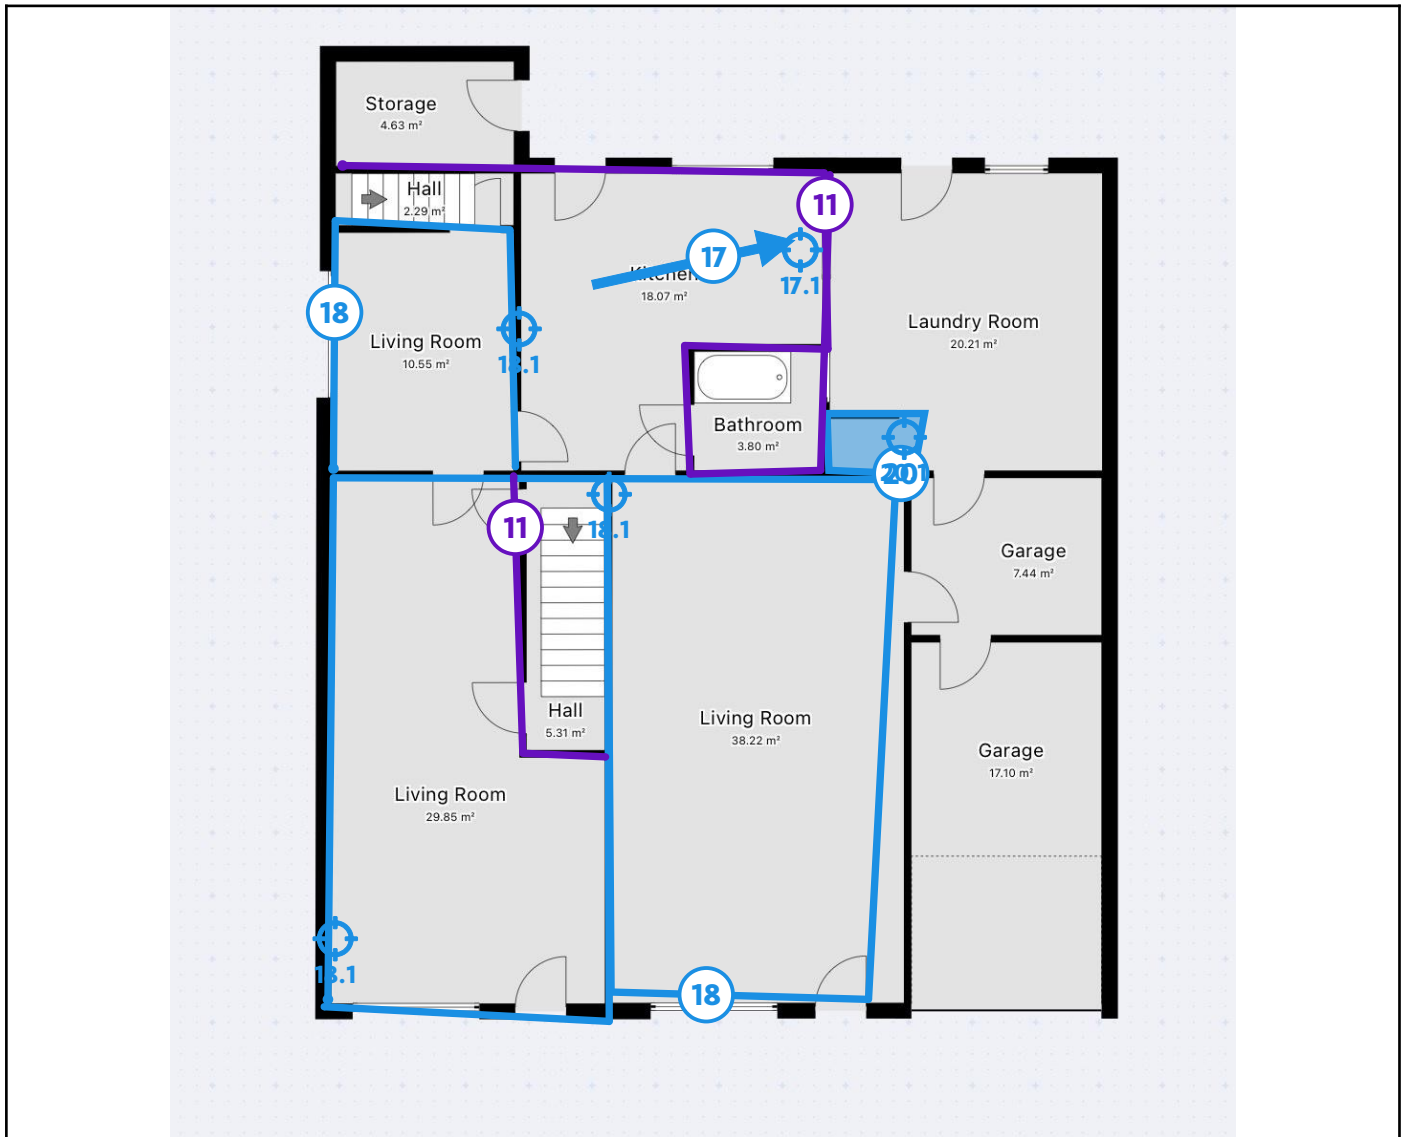
Plan 1.2: Gelijkvloers woning

Beschrijving	Type	Actie
11. Valse wanden	Advies	-
17. Ontdreuningsplaat spoelbak	Geen asbest	-
17.1 Code: ontdreuningsplaatje	Puntmonster	-
18. Muurpleister	Geen asbest	-
18.1 Code: muren	Mengmonster	-
20. Vinylvloer met kartonlaag losliggend	Geen asbest	-

20.1 Code: vinyl 1 glv washok	Puntmonster	-
-------------------------------	-------------	---

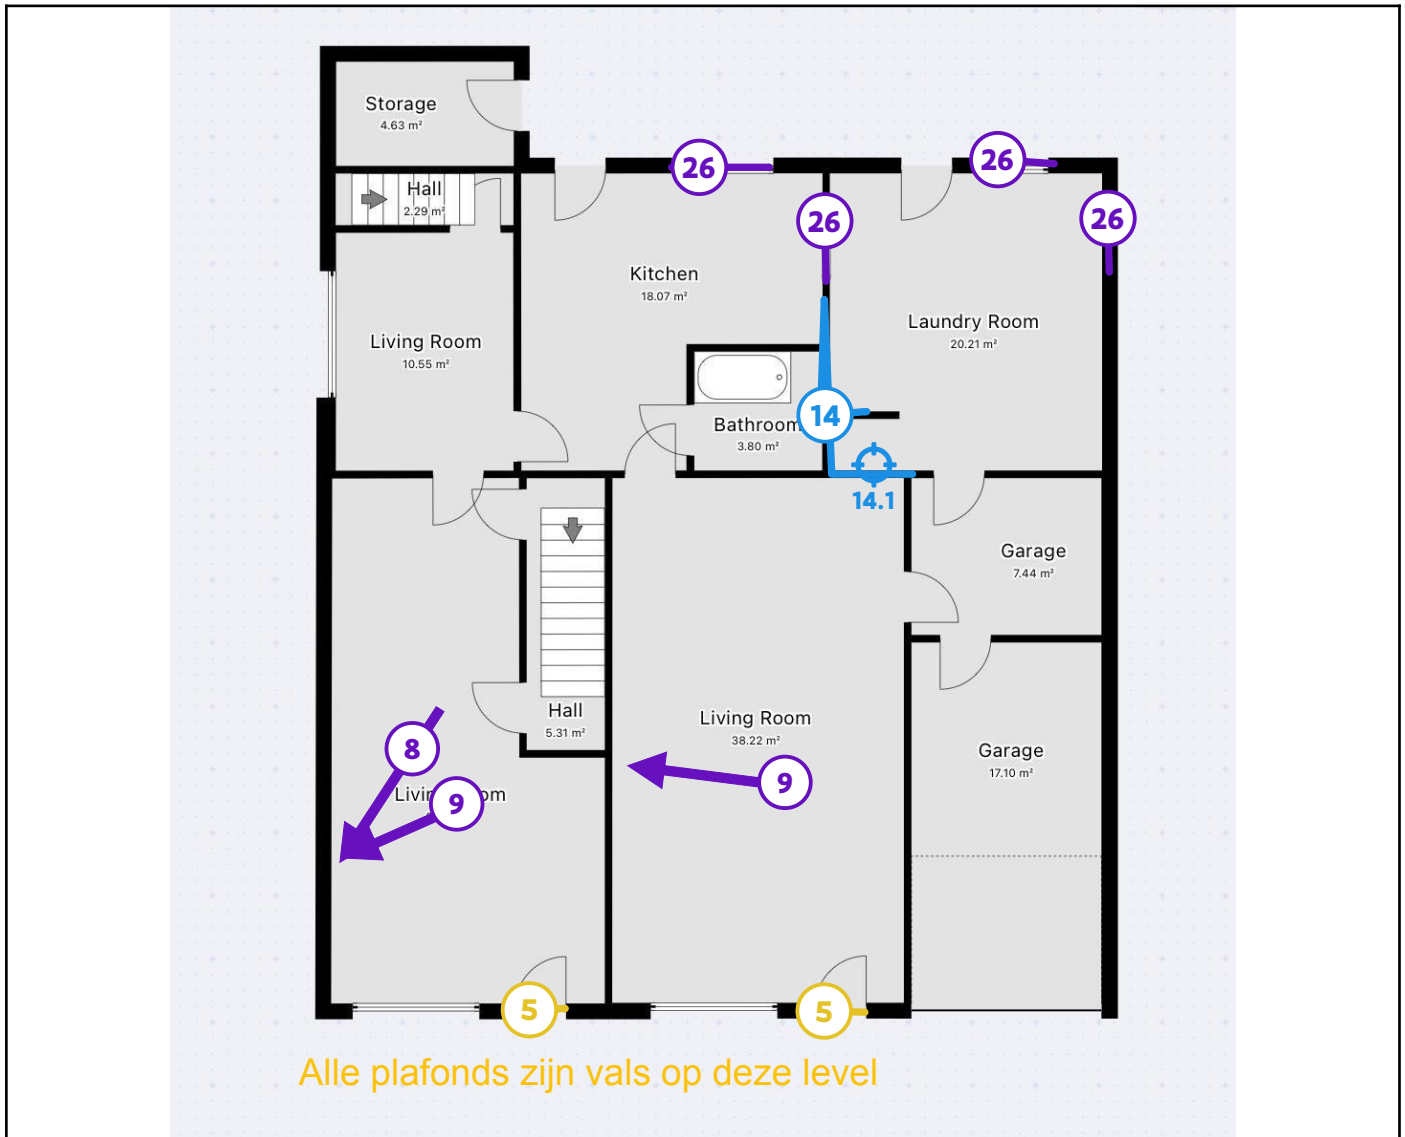
Plan 1.3: Gelijkvloers woning

Beschrijving	Type	Actie
5. Glasal deurpaneel	Asbestmateriaal	Zorgvuldig beheren
8. Kachelkoord in leefruimte	Advies	-
9. schouwen in leefruimtes	Advies	-
13. Valse plafonds	Advies	-
14. Roofing waterkering	Geen asbest	-
14.1 Code: waterkering	Puntmonster	-

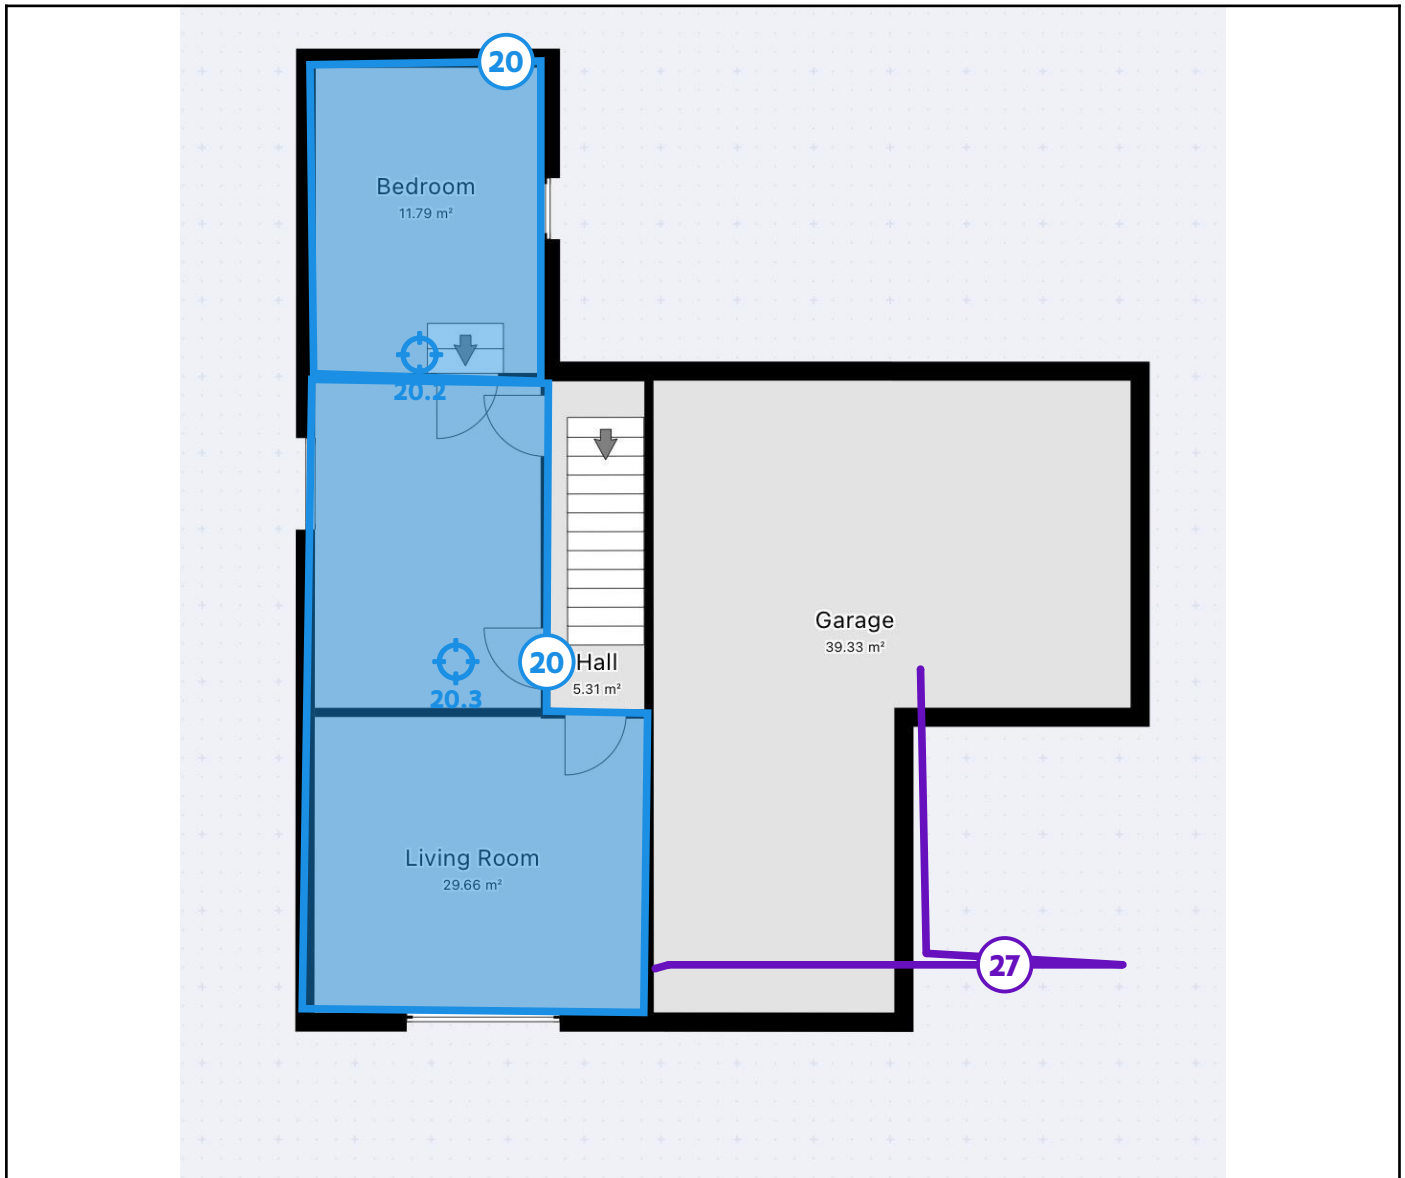
Plan 1.5: Eerste verdiep

Beschrijving	Type	Actie
20. Vinylvloer met kartonlaag losliggend	Geen asbest	-
20.2 Code: vinyl 2 slaapkamer achteraan	Puntmonster	-
20.3 Code: vinyl 3 slaapkamers vooraan	Puntmonster	-
27. Leidingisolatie in de garage (niet verdacht)	Overige ruimte of materiaal	-

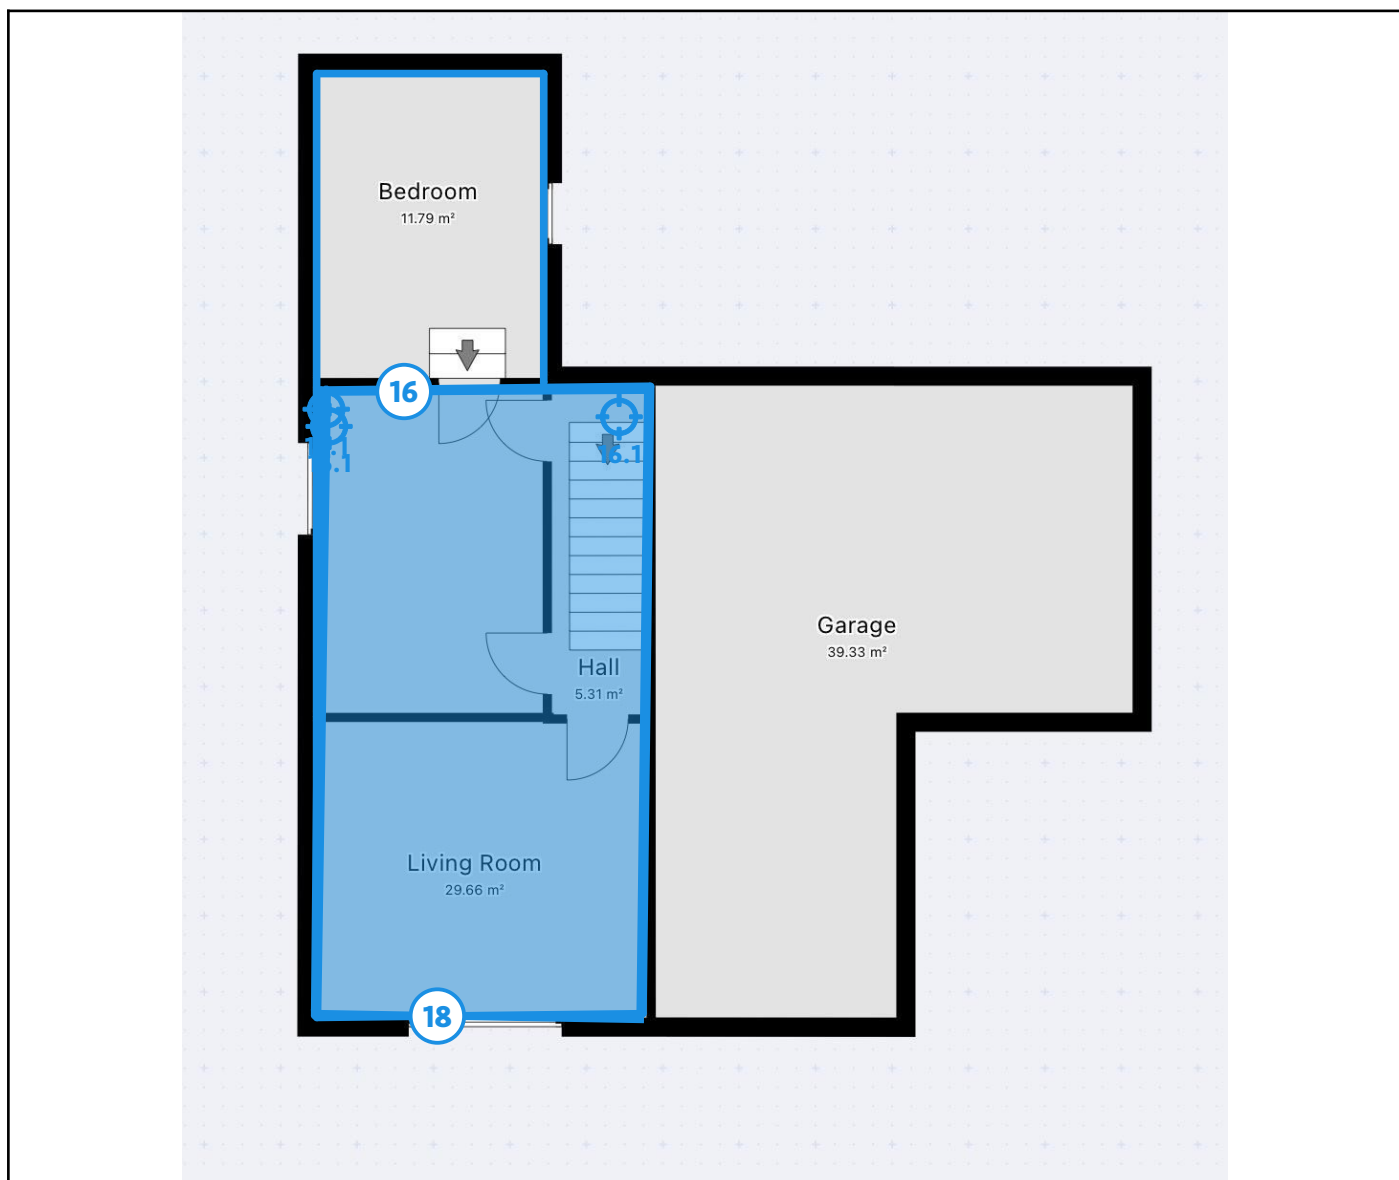
Plan 1.6: Eerste verdiep

Beschrijving	Type	Actie
16. Plafondpleister	Geen asbest	-
16.1 Code: plafond	Mengmonster	-
18. Muurpleister	Geen asbest	-
18.1 Code: muren	Mengmonster	-

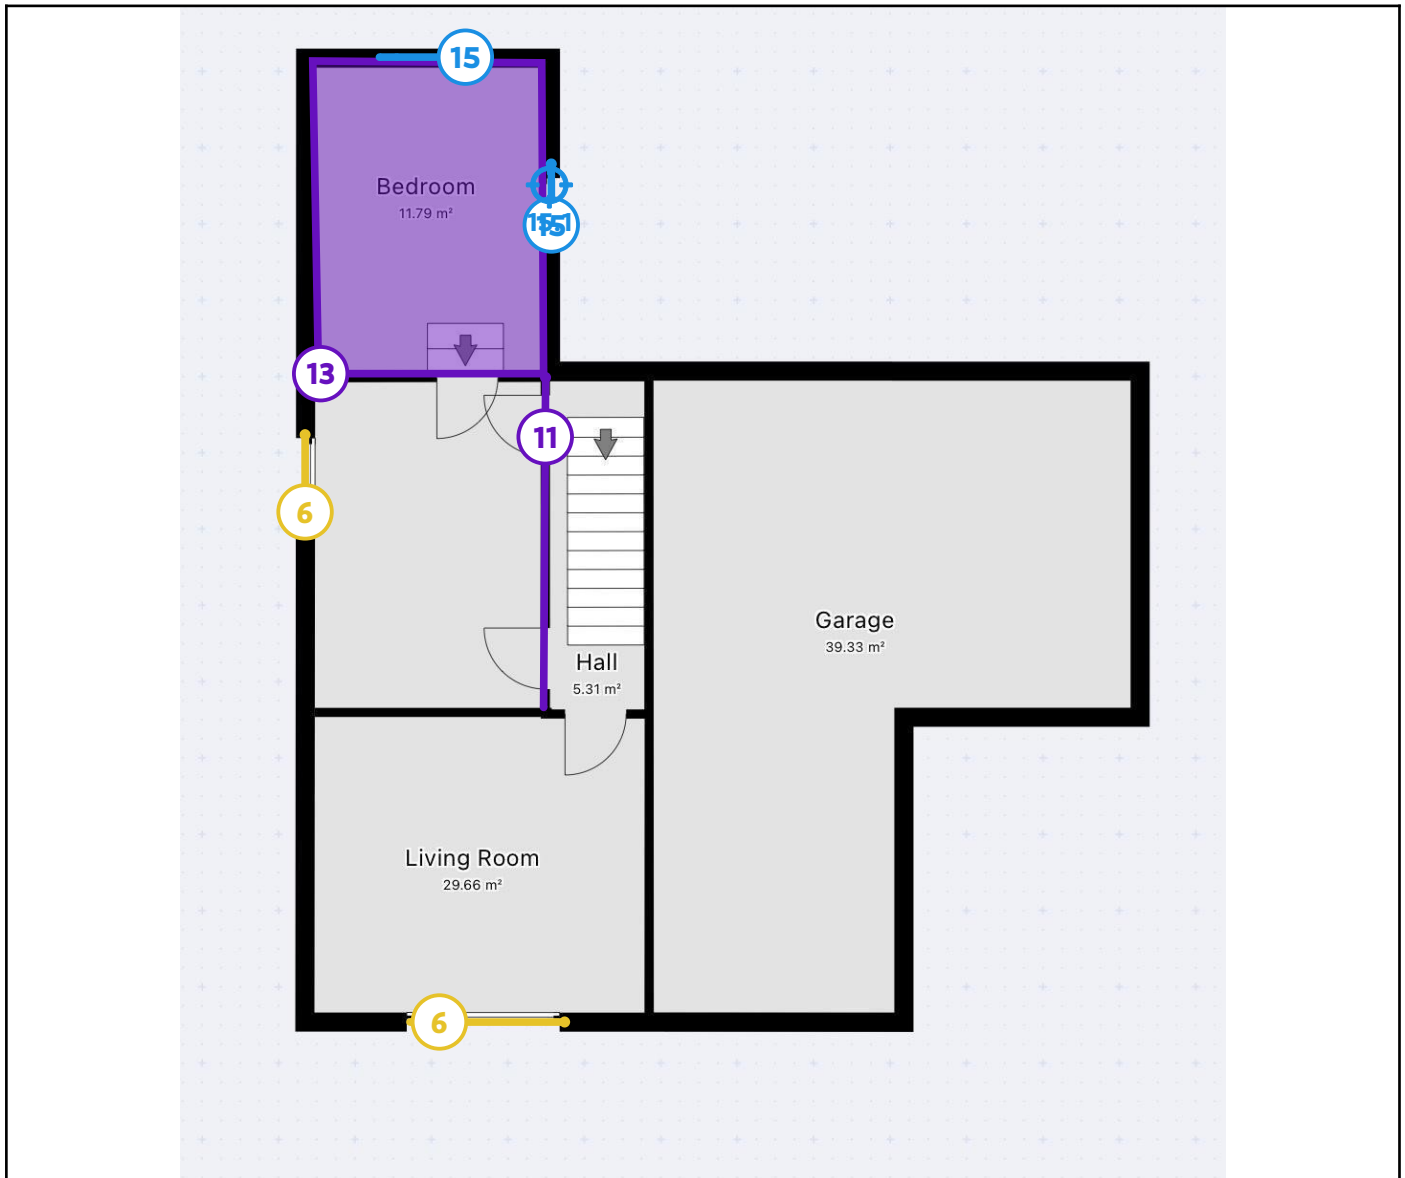
Plan 1.7: Eerste verdiep

Beschrijving	Type	Actie
6. Kit kozijn-raam aluminium raam	Asbestmateriaal	Zorgvuldig beheren
11. Valse wanden	Advies	-
13. Valse plafonds	Advies	-
15. Kit kozijn-raam houten raam	Geen asbest	-
15.1 Code: kit houten raam kozijn	Puntmonster	-

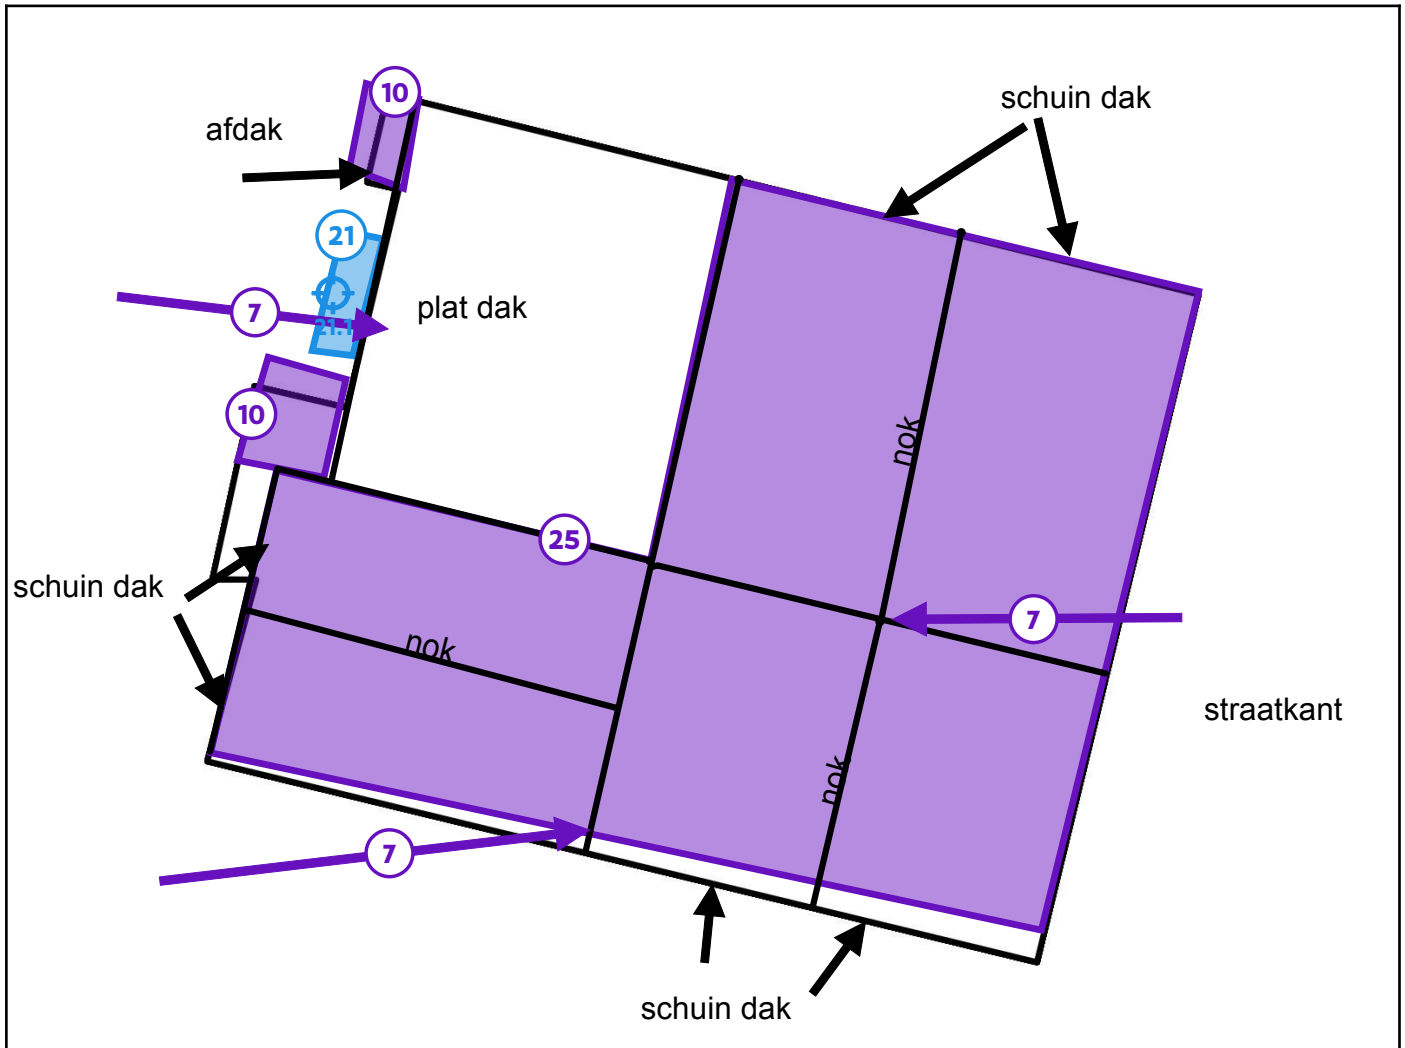
Plan 1.8: Hoofdgebouw plan

Beschrijving	Type	Actie
7. Schouw op het dak	Beperking	-
10. Dakbedekking afdak polyester	Advies	-
21. Roofing houtopslag	Geen asbest	-
21.1 Code: roofing hout opslag	Puntmonster	-
25. Onderdak woning niet verdacht	Overige ruimte of materiaal	-

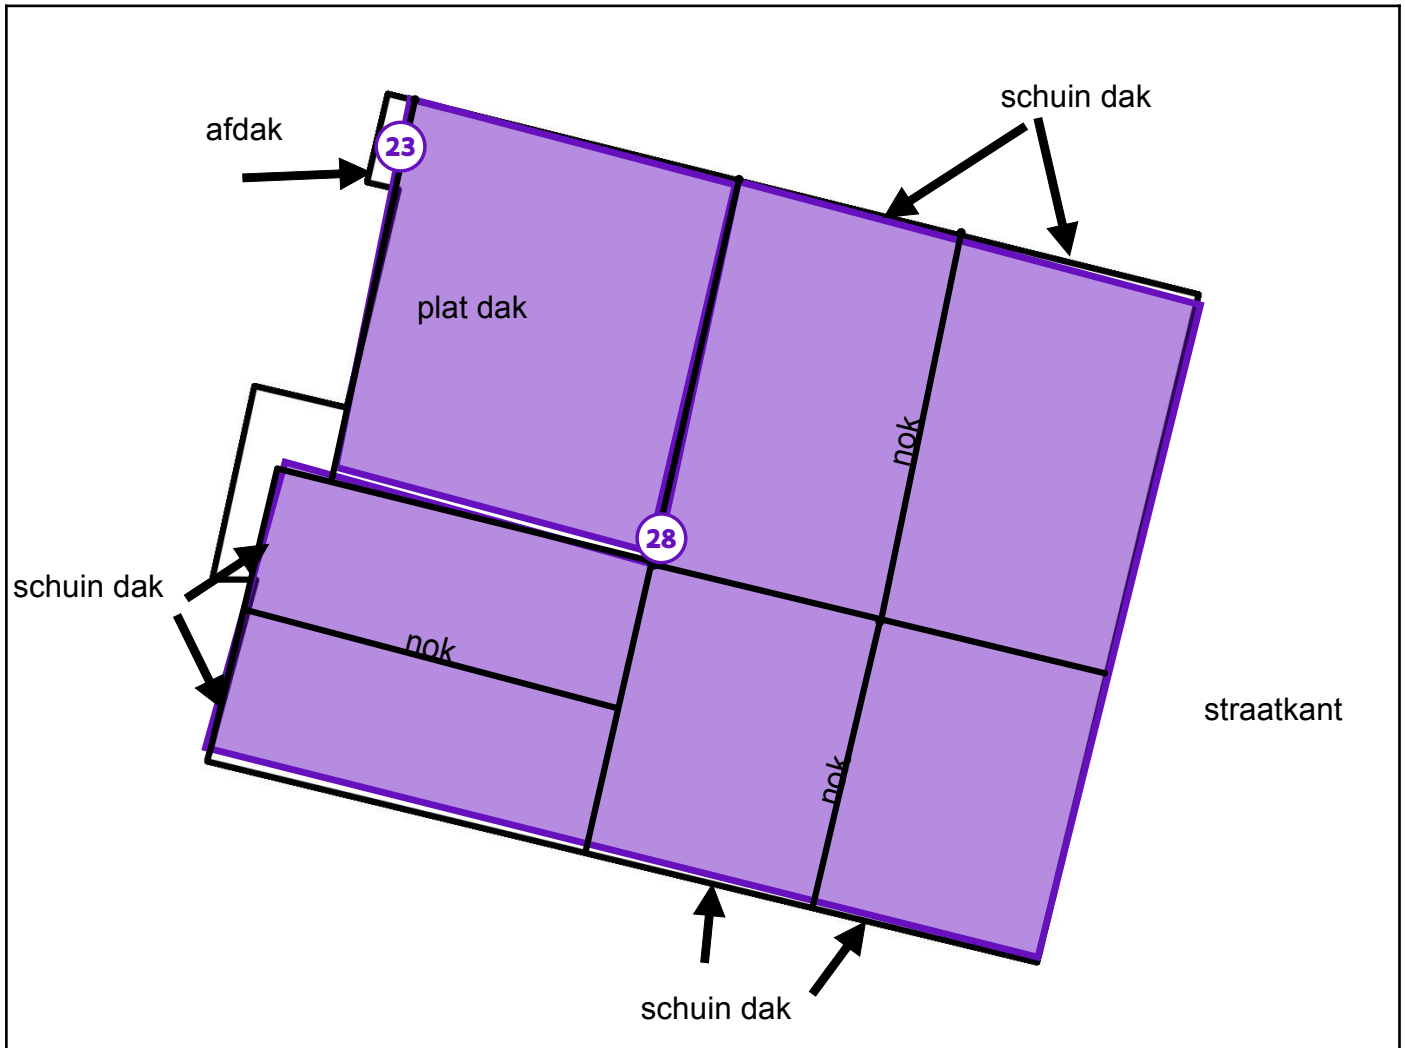
Plan 1.9: Hoofdgebouw plan

Beschrijving	Type	Actie
23. Dakbedekking plat dak	Overige ruimte of materiaal	-
28. Dakbedekking bestaande uit pannen	Overige ruimte of materiaal	-

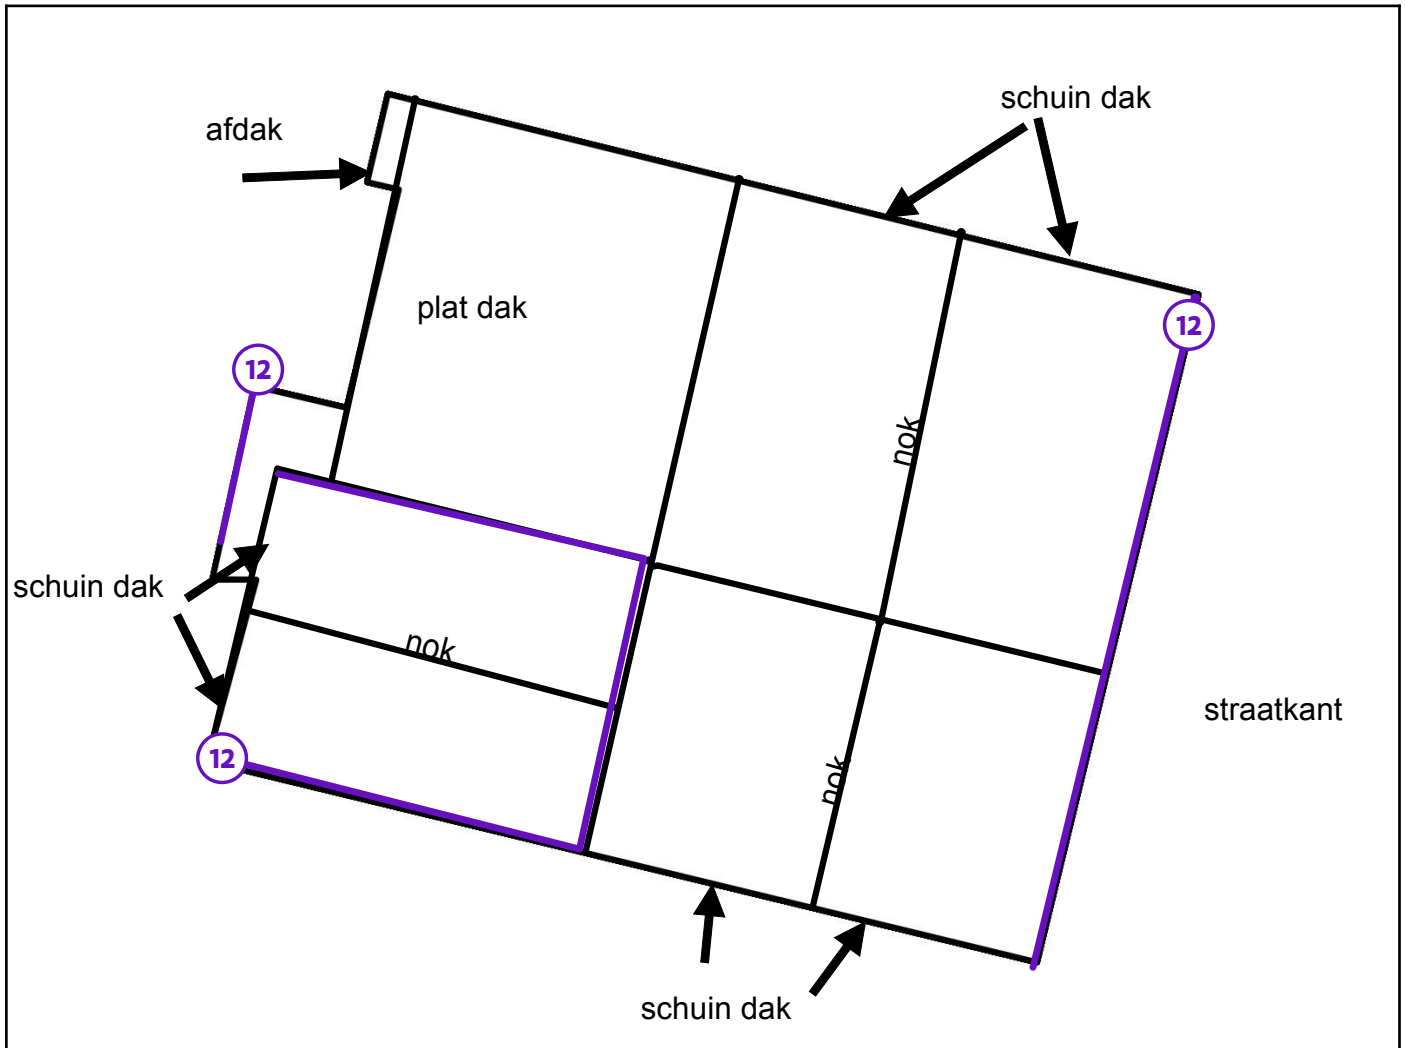
Plan 1.10: Hoofdgebouw plan

Beschrijving	Type	Actie
12. Dakgoot bevat niet asbestverdachte laag	Advies	-

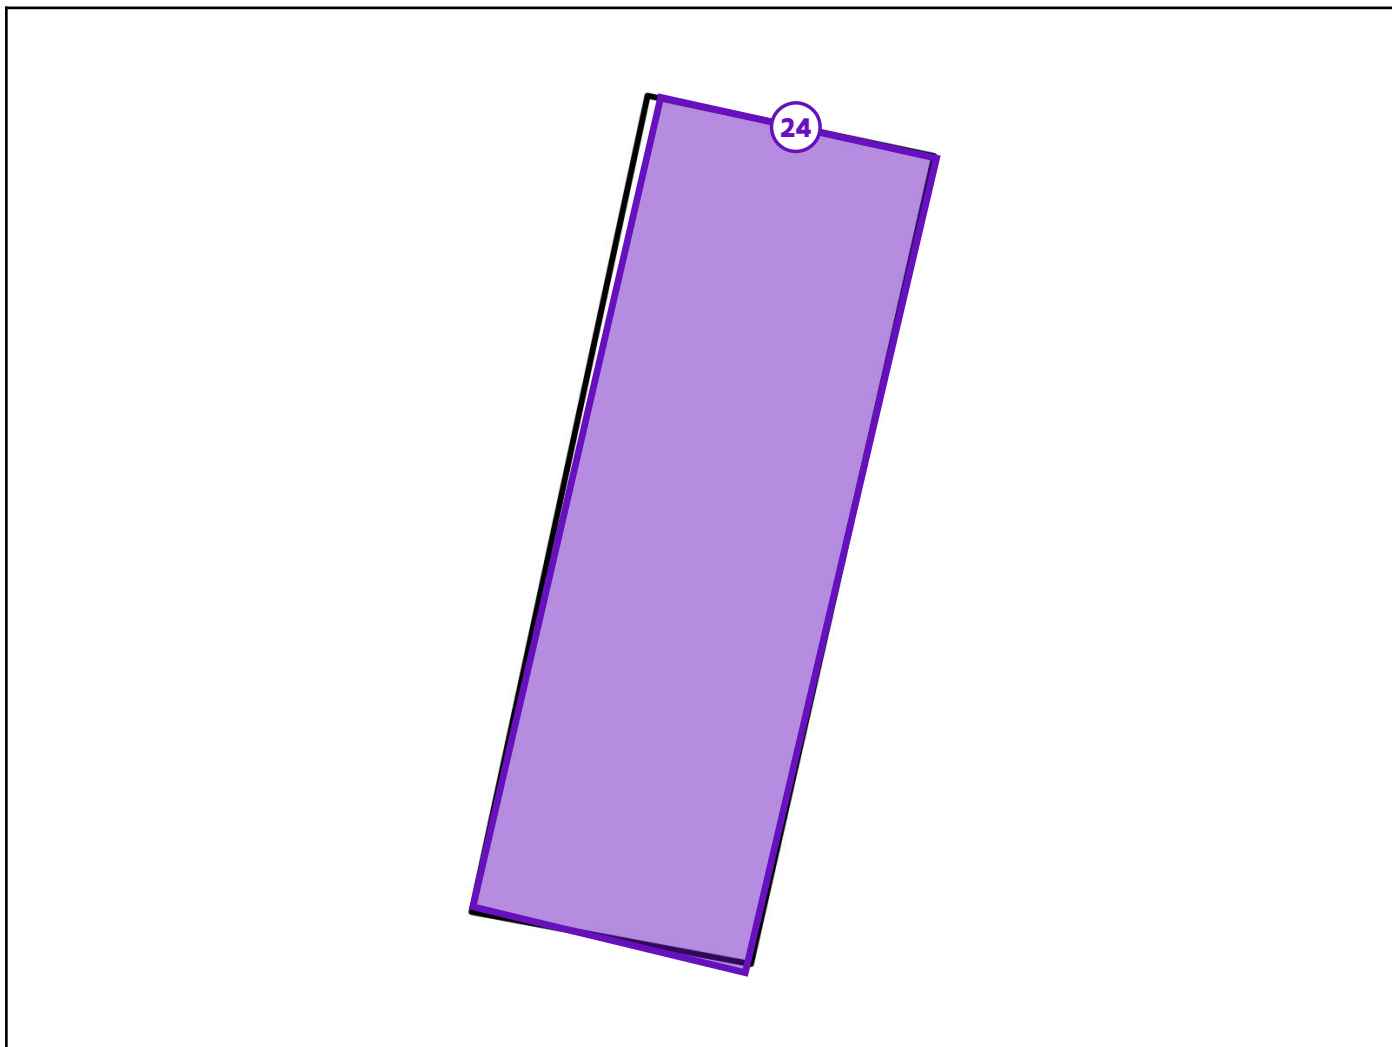
Plan 2.1: Bijgebouw plan

Beschrijving	Type	Actie
24. Dakbedekking bijgebouw bestaande uit stalen/metalen platen	Overige ruimte of materiaal	-

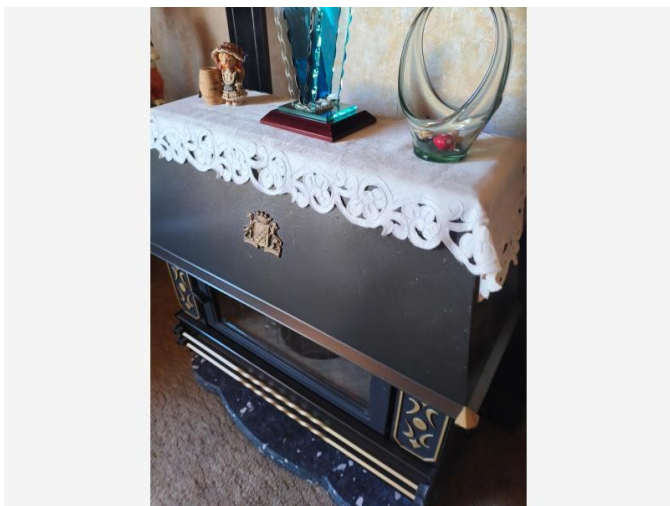
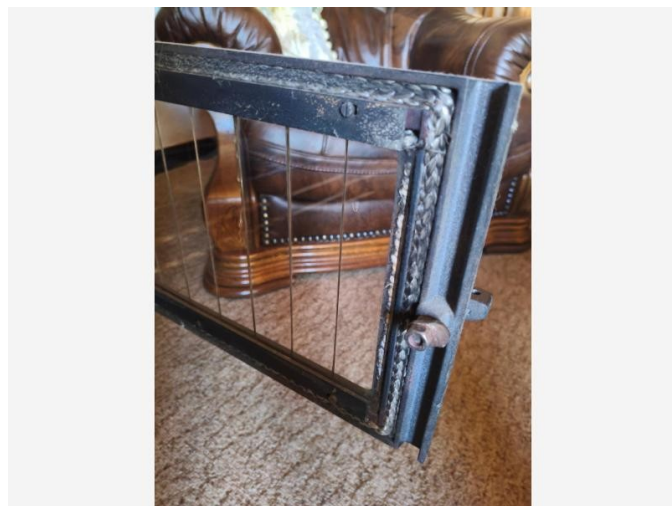
Informatie over een niet-asbestverdacht materiaal

Basis voor advies	De asbestdeskundige beoordeelt het materiaal als niet-asbestverdacht.
Primaire drager	Ruimteverwarming

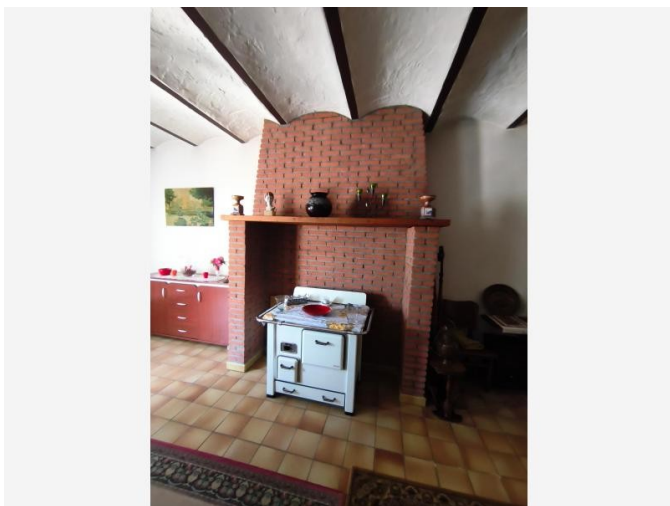
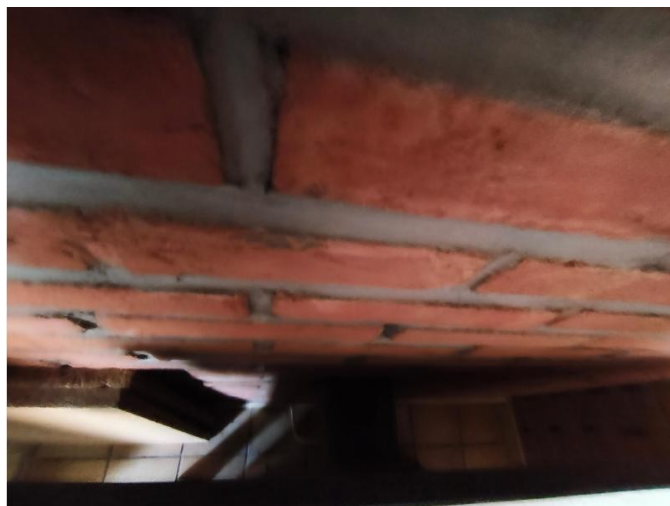
Informatie over een materiaal dat de asbestdeskundige niet kan waarnemen of vaststellen

Basis voor advies	Beoordeling op basis van expertise, zonder een vaststelling door de asbestdeskundige.
Primaire drager	HVAC infrastructuur en uitrusting
(Asbest)materiaal	Rookgaskanaal

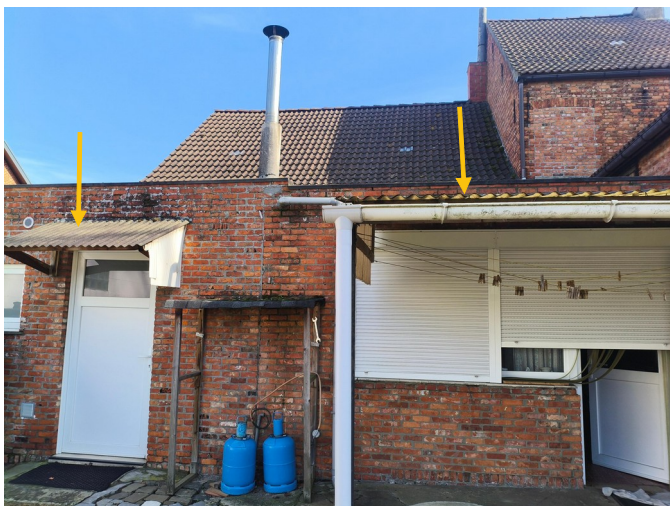
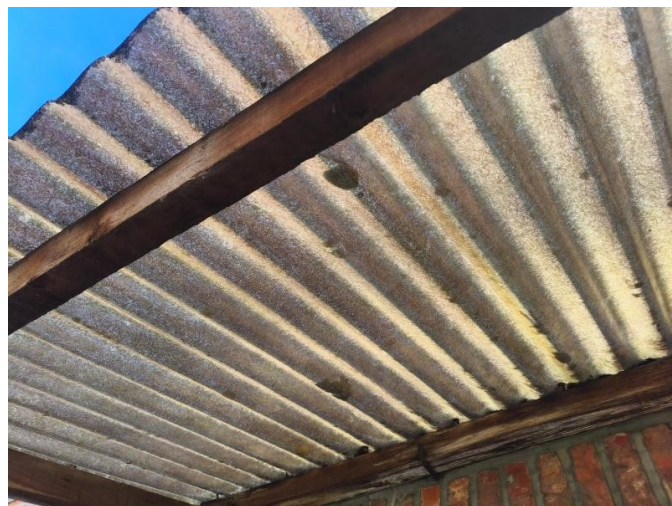
Informatie over een niet-asbestverdacht materiaal

Basis voor advies	De asbestdeskundige beoordeelt het materiaal als niet-asbestverdacht.
Primaire drager	Schuin dak

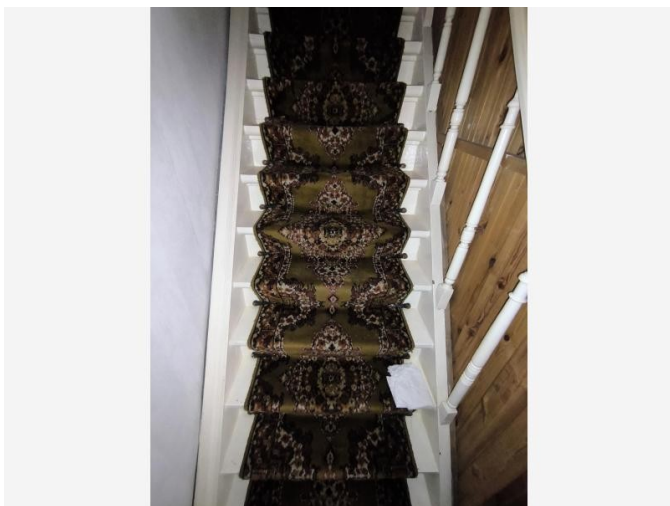
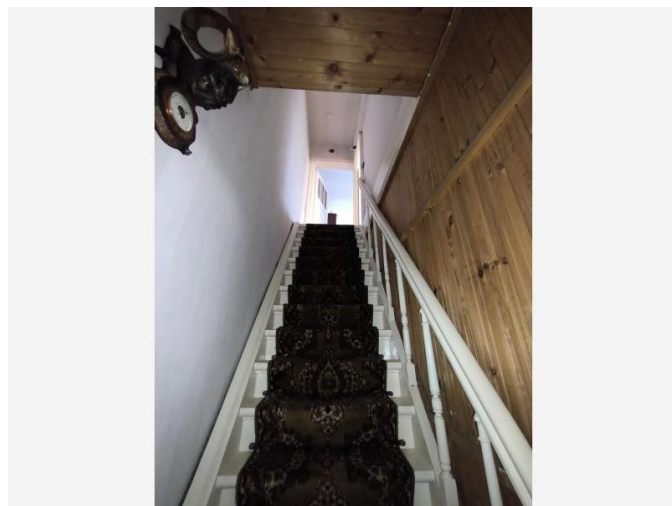
Informatie over een niet-asbestverdacht materiaal

Basis voor advies	De asbestdeskundige beoordeelt het materiaal als niet-asbestverdacht.
Primaire drager	Binnenwand

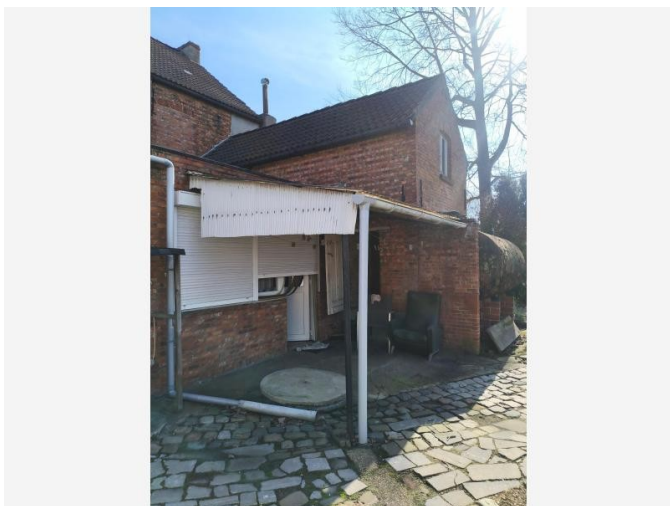
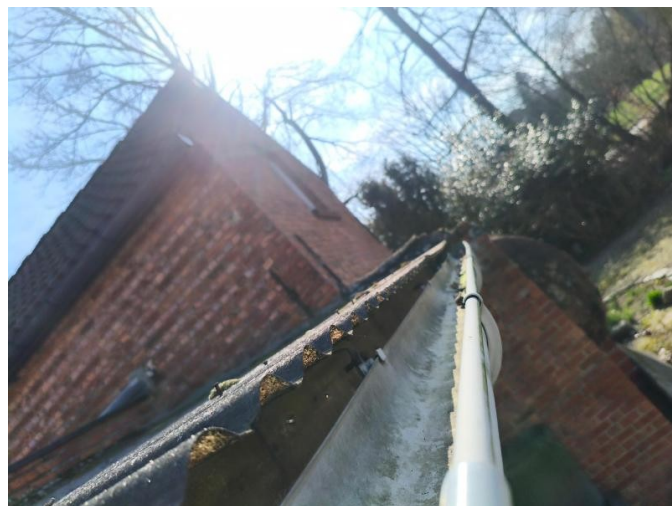
Informatie over een niet-asbestverdacht materiaal

Basis voor advies	De asbestdeskundige beoordeelt het materiaal als niet-asbestverdacht.
Primaire drager	Infrastructuur hemelwater (opvang en afvoer)
(Asbest)materiaal	Dakgoot

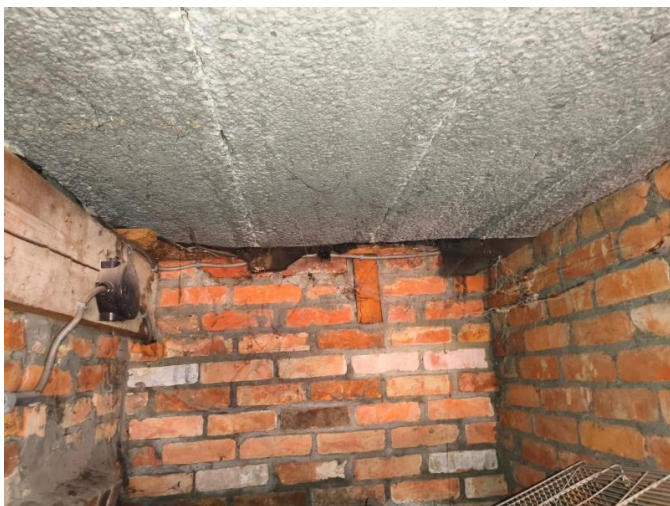
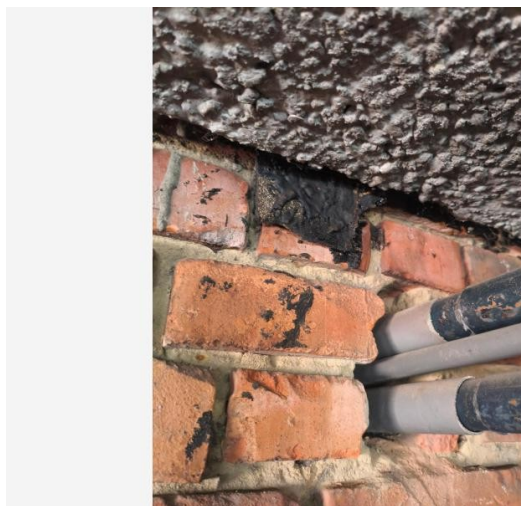
Fiche 14: Roofing waterkering

Geen asbest

Beschrijving	Roofing waterkering
Omgeving	Buiten
Primaire drager	Plafond
Bindmiddel van materiaal	Bitumen (roofing, teer, asfalt)
Gebondenheid op basis van bindmiddel	Hecht
Hoeveelheid (oppervlakte - aantal)	• 3,00 m ² - 1 stuk
Totale oppervlakte	3,00 m ²
Identificatiemethode	Een monstername door de asbestdeskundige met laboanalyse door een asbestlabo.
Destructieve handeling voor identificatie	Nee
Opmerking	<p>Er is in het washok een waterkering waargenomen tussen muur en plafond. Er werd een staal genomen aan een uitstekend stuk roofing waardoor de waterdichtheid niet in het gedrang komt .</p> <p>Er kan niet uitgesloten worden dat er onderlagen aanwezig zijn (bij dakwerken extra controle aangewezen)</p> <p>De vermelde oppervlaktes, diktes en volumes betreffen een beredeneerde schatting. Er worden geen rechten verleend aan deze oppervlaktes/diktes/volumes.</p>

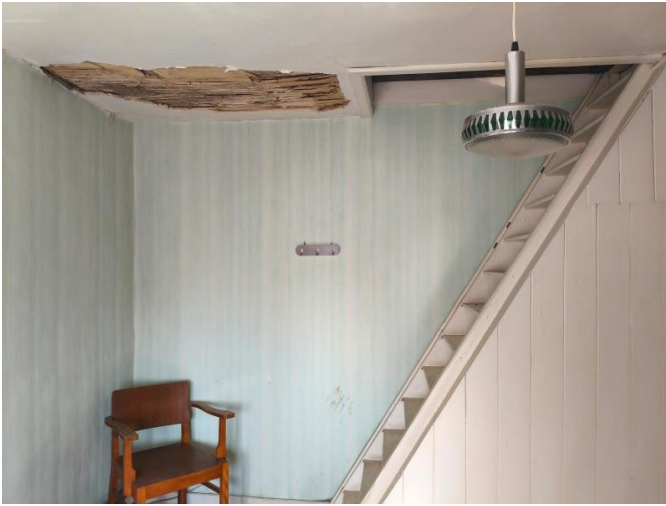
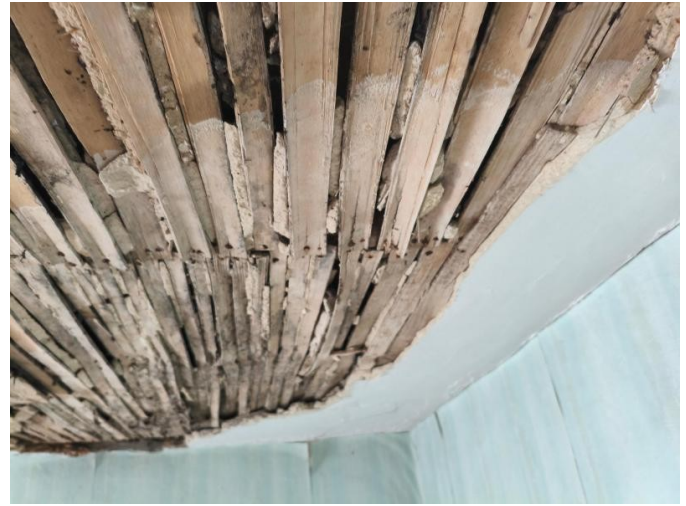
Fiche 16: Plafondpleister

Geen asbest

Beschrijving	Plafondpleister
Omgeving	Binnen
Primaire drager	Plafond
Bindmiddel van materiaal	Gips - kalk
Gebondenheid op basis van bindmiddel	Niet-hechtgebonden
Hoeveelheid (oppervlakte - dikte - aantal)	• 30,00 m ² - 1,50 cm - 1 stuk
Totaal volume	0,45 m ³
Identificatiemethode	Een monstername door de asbestdeskundige met laboanalyse door een asbestlabo.
Destructieve handeling voor identificatie	Nee
Opmerking	<p>Volgens het inspectieprotocol is een monstername van het pleisterwerk verplicht om dit te identificeren als niet-asbesthoudend.</p> <p>Locatie staalnames: individuele ruimte: slaapkamer/ natte ruimte: geen pleister/ stookplaats: geen pleister/ traphal: naar zolder</p> <p>De vermelde oppervlaktes en volumes betreffen een beredeneerde schatting. Er worden geen rechten verleend aan deze oppervlaktes/volumes. De dikte is een schatting die voorkomt uit de monsterplaatsen en is daarom niet altijd representatief.</p>

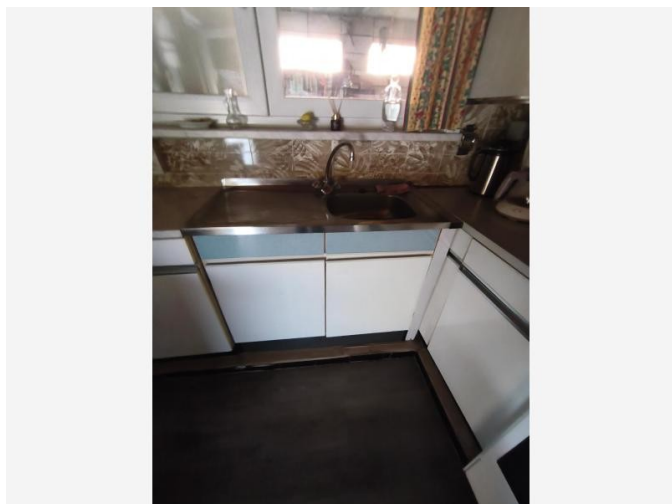
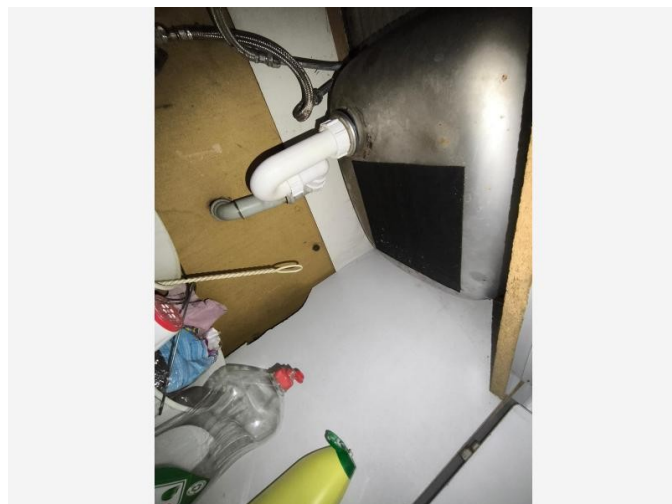
Beschrijving	Ontdreningsplaat spoelbak
Omgeving	Binnen
Primaire drager	Sanitaire infrastructuur en uitrusting (toe- en afvoer)
Bindmiddel van materiaal	Bitumen (roofing, teer, asfalt)
Gebondenheid op basis van bindmiddel	Hecht
Hoeveelheid (gewicht - aantal)	<ul style="list-style-type: none">• 0,20 kg - 1 stuk
Totaal gewicht	0,20 kg
Identificatiemethode	Een monstername door de asbestdeskundige met laboanalyse door een asbestlabo.
Destructieve handeling voor identificatie	Nee
Opmerking	<p>Verdachte toepassing werd bemonsterd.</p> <p>De vermelde oppervlaktes, diktes en volumes betreffen een beredeneerde schatting. Er worden geen rechten verleend aan deze oppervlaktes/diktes/volumes.</p>

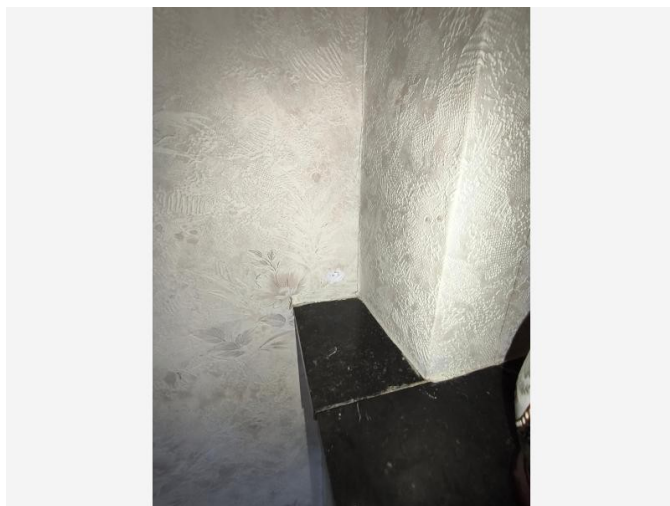
Detailfoto

Conclusie

Geen asbest

#	Type	Referentie	Resultaat
18.1	Mengmonster	muren	Geen asbest

Beschrijving	Muurpleister
Omgeving	Binnen
Primaire drager	Binnenwand
Bindmiddel van materiaal	Gips - kalk
Gebondenheid op basis van bindmiddel	Niet-hechtgebonden
Hoeveelheid (oppervlakte - dikte - aantal)	• 350,00 m ² - 1,50 cm - 1 stuk
Totaal volume	5,25 m ³
Identificatiemethode	Een monstername door de asbestdeskundige met laboanalyse door een asbestlabo.
Destructieve handeling voor identificatie	Nee
Opmerking	<p>Volgens het inspectieprotocol is een monstername van het pleisterwerk verplicht om dit te identificeren als niet-asbesthoudend.</p> <p>Locatie staalnames: individuele ruimte: leefruimte bij schouw / natte ruimte: keuken/ stookplaats: geen pleister/ traphal: naar eerste verdiep</p> <p>De vermelde oppervlaktes en volumes betreffen een beredeneerde schatting. Er worden geen rechten verleend aan deze oppervlaktes/volumes. De dikte is een schatting die voorkomt uit de monsterplaatsen en is daarom niet altijd representatief.</p>
