Asbestinventarisatetest

Aarschotsesteenweg 271, 2230 Herselt

Attestnummer : 20260306-000361.000

Niet-asbestveilig

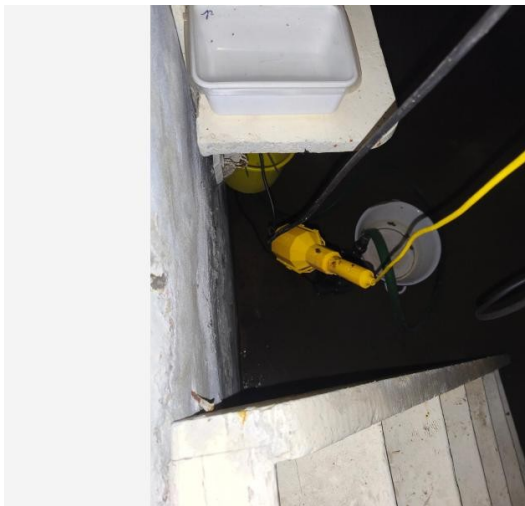
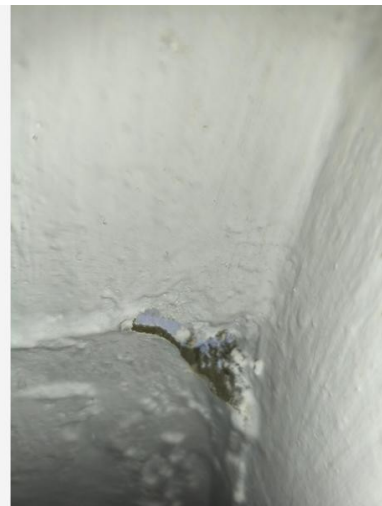
Conclusie

Geen asbest

#	Type	Referentie	Resultaat
19.1	Mengmonster	3 cementering kelder	Geen asbest

Beschrijving	Cementering kelder met staalname
Omgeving	Binnen
Primaire drager	Binnenwand
Bindmiddel van materiaal	Cement
Gebondenheid op basis van bindmiddel	Hecht
Hoeveelheid (gewicht - aantal)	<ul style="list-style-type: none">• 1.200,00 kg - 1 stuk
Totaal gewicht	1.200,00 kg
Identificatiemethode	Een monstername door de asbestdeskundige met laboanalyse door een asbestlabo.
Destructieve handeling voor identificatie	Nee
Opmerking	<p>De vermelde oppervlaktes en volumes betreffen een beredeneerde schatting. Er worden geen rechten verleend aan deze oppervlaktes/volumes. De dikte is een schatting die voorkomt uit de monsterplaatsen en is daarom niet altijd representatief.</p> <p>(staal genomen van twee plaatsen)</p>

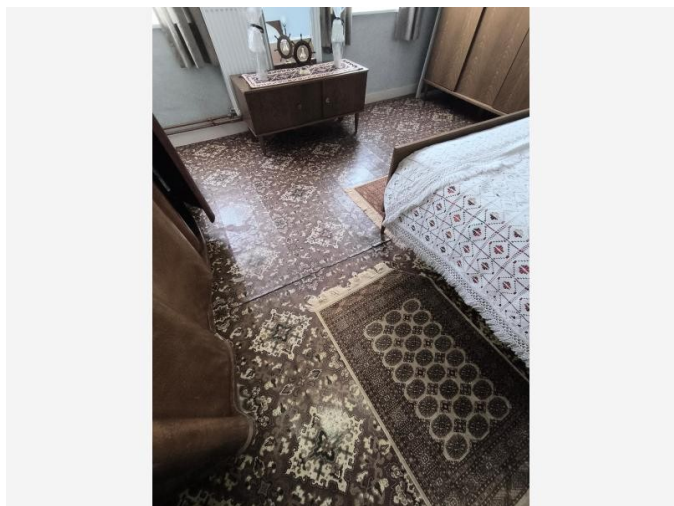
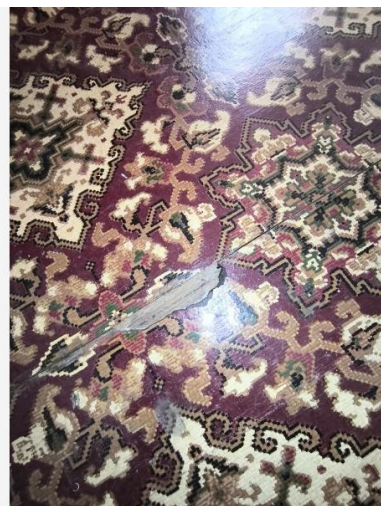
Fiche 20: Vinylvloer met kartonlaag losliggend

Geen asbest

Conclusie

#	Type	Referentie	Resultaat
20.1	Puntmonster	vinyl 1 glv washok	Geen asbest
20.2	Puntmonster	vinyl 2 slaapkamer achteraan	Geen asbest
20.3	Puntmonster	vinyl 3 slaapkamers vooraan	Geen asbest

Beschrijving	Vinylvloer met kartonlaag losliggend
Omgeving	Binnen
Primaire drager	Vloer
Bindmiddel van materiaal	Karton - papier - viltachtig
Gebondenheid op basis van bindmiddel	Niet-hechtgebonden
Hoeveelheid (oppervlakte - aantal)	• 44,00 m ² - 1 stuk
Totale oppervlakte	44,00 m ²
Identificatiemethode	Een monstername door de asbestdeskundige met laboanalyse door een asbestlabo.
Destructieve handeling voor identificatie	Nee
Opmerking	<p>De bovenzijde bestaat uit kunststof (vinyl). De onderzijde van het vloerzeil bestaat uit karton.</p> <p>De vermelde oppervlaktes en volumes betreffen een beredeneerde schatting. Er worden geen rechten verleend aan deze oppervlaktes/volumes. De dikte is een schatting die voorkomt uit de monsterplaatsen en is daarom niet altijd representatief</p>

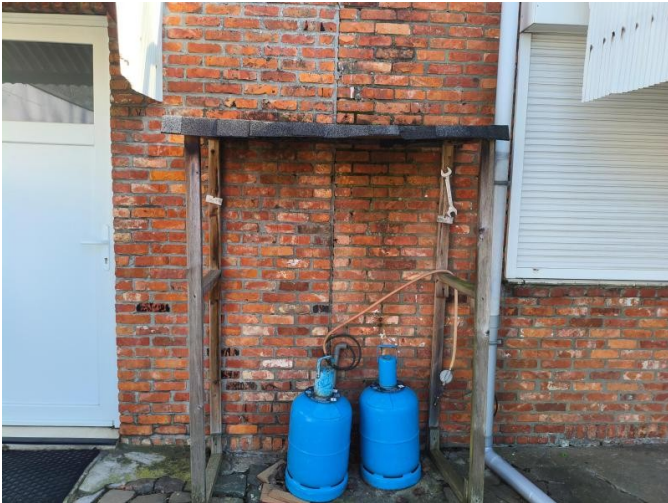
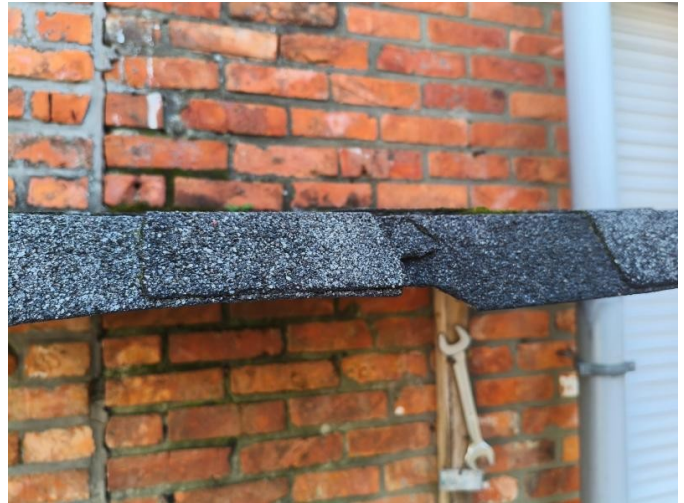
Fiche 21: Roofing houtopslag

Geen asbest

Conclusie

Beschrijving	Roofing houtopslag
Omgeving	Buiten
Primaire drager	Plat dak
Bindmiddel van materiaal	Bitumen (roofing, teer, asfalt)
Gebondenheid op basis van bindmiddel	Hecht
Hoeveelheid (oppervlakte - aantal)	• 2,00 m ² - 1 stuk
Totale oppervlakte	2,00 m ²
Identificatiemethode	Een monstername door de asbestdeskundige met laboanalyse door een asbestlabo.
Destructieve handeling voor identificatie	Nee
Opmerking	<p>Er werd een staal genomen aan een uitstekend stuk roofing waardoor de waterdichtheid niet in het gedrang komt .</p> <p>Er kan niet uitgesloten worden dat er onderlagen aanwezig zijn (bij dakwerken extra controle aangewezen)</p> <p>De vermelde oppervlaktes, diktes en volumes betreffen een beredeneerde schatting. Er worden geen rechten verleend aan deze oppervlaktes/diktes/volumes.</p>

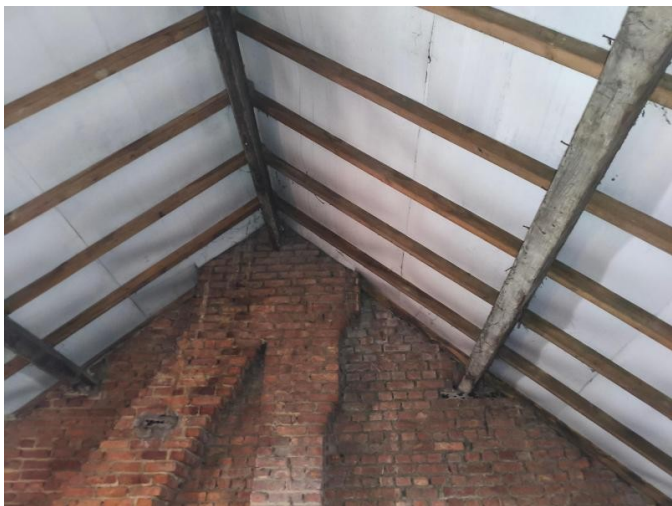
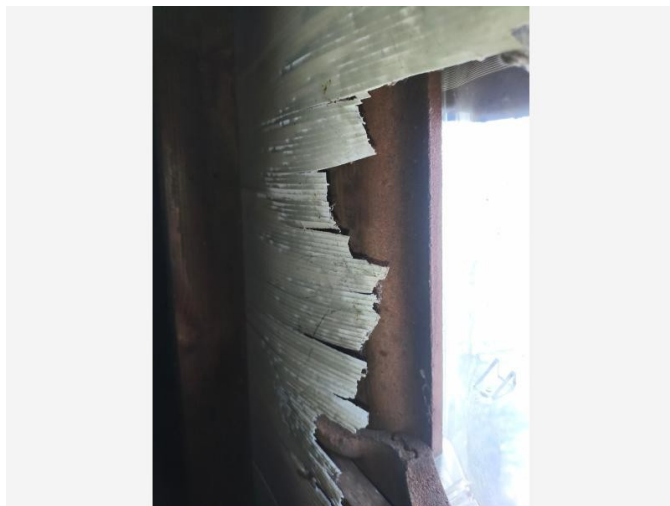
Fiche 25: Onderdak woning niet verdacht

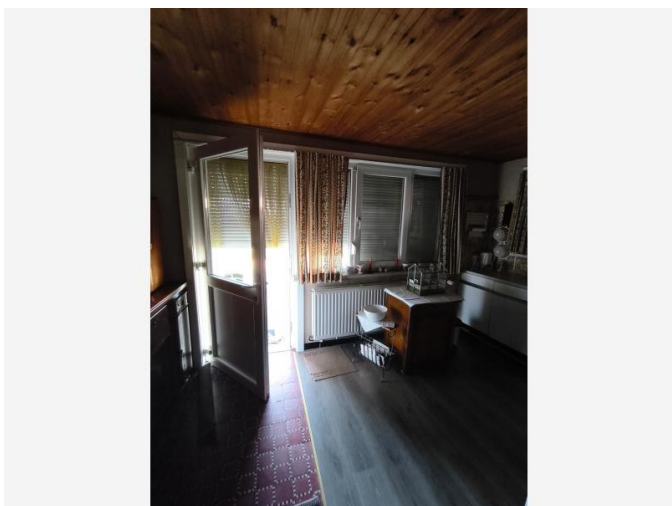
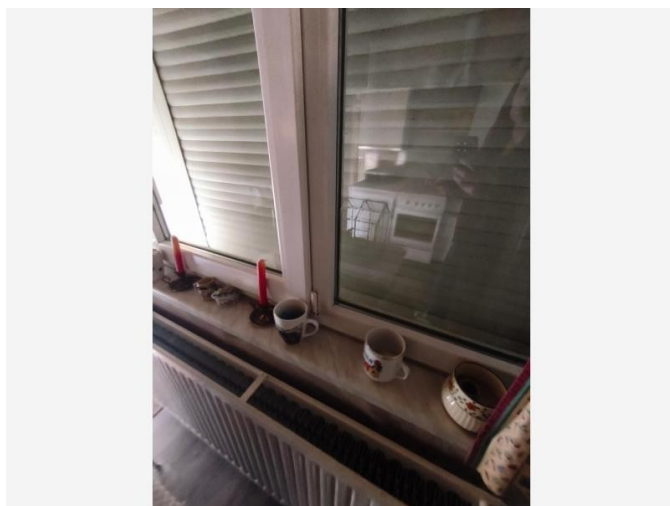
Fiche 26: Kit niet verdacht

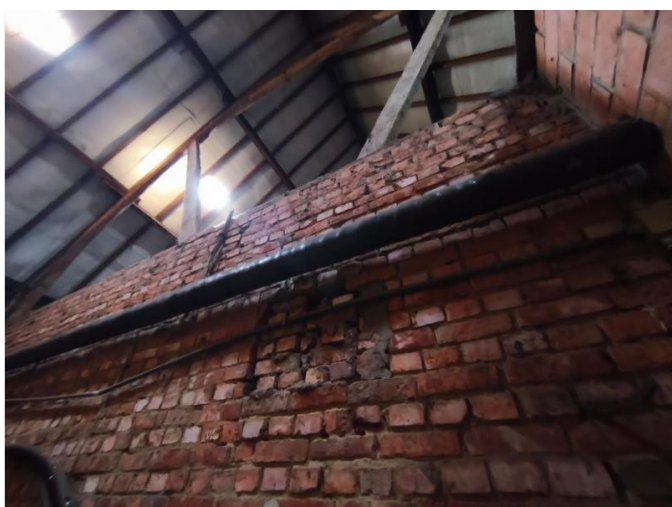
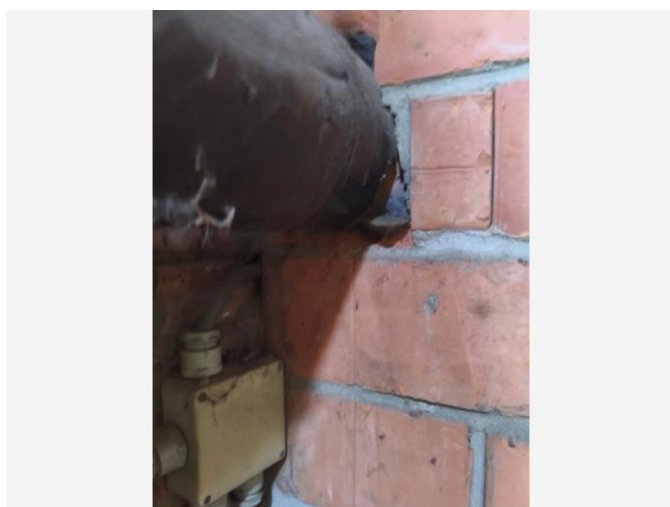
Fiche 27: Leidingisolatie in de garage (niet verdacht)

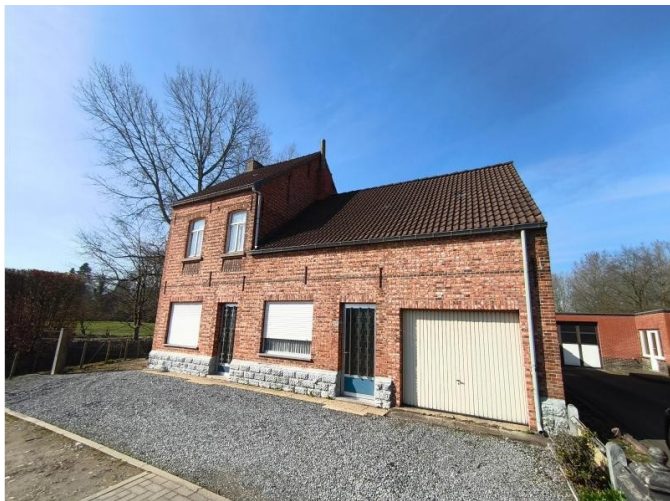
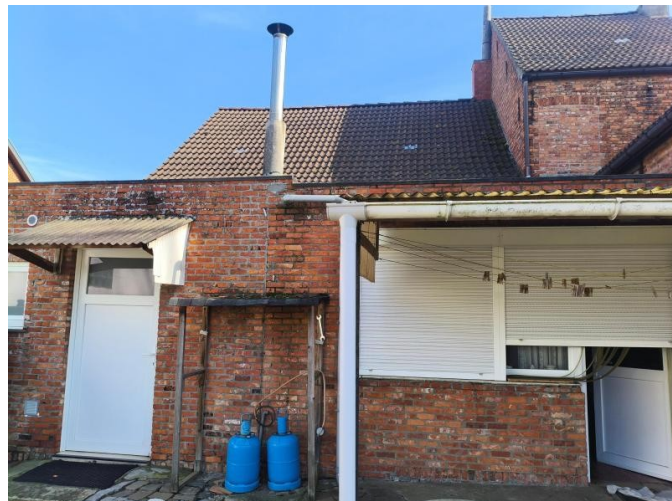
Fiche 28: Dakbedekking bestaande uit pannen	De dakbedekking is niet-asbestverdacht.	Plan 1.9: Hoofdgebouw plan
