Asbestinventarisatetest

Basilieklaan 8, 3270 Scherpenheuvel-Zichem

Attestnummer : 20260610-000277.000

Niet-asbestveilig

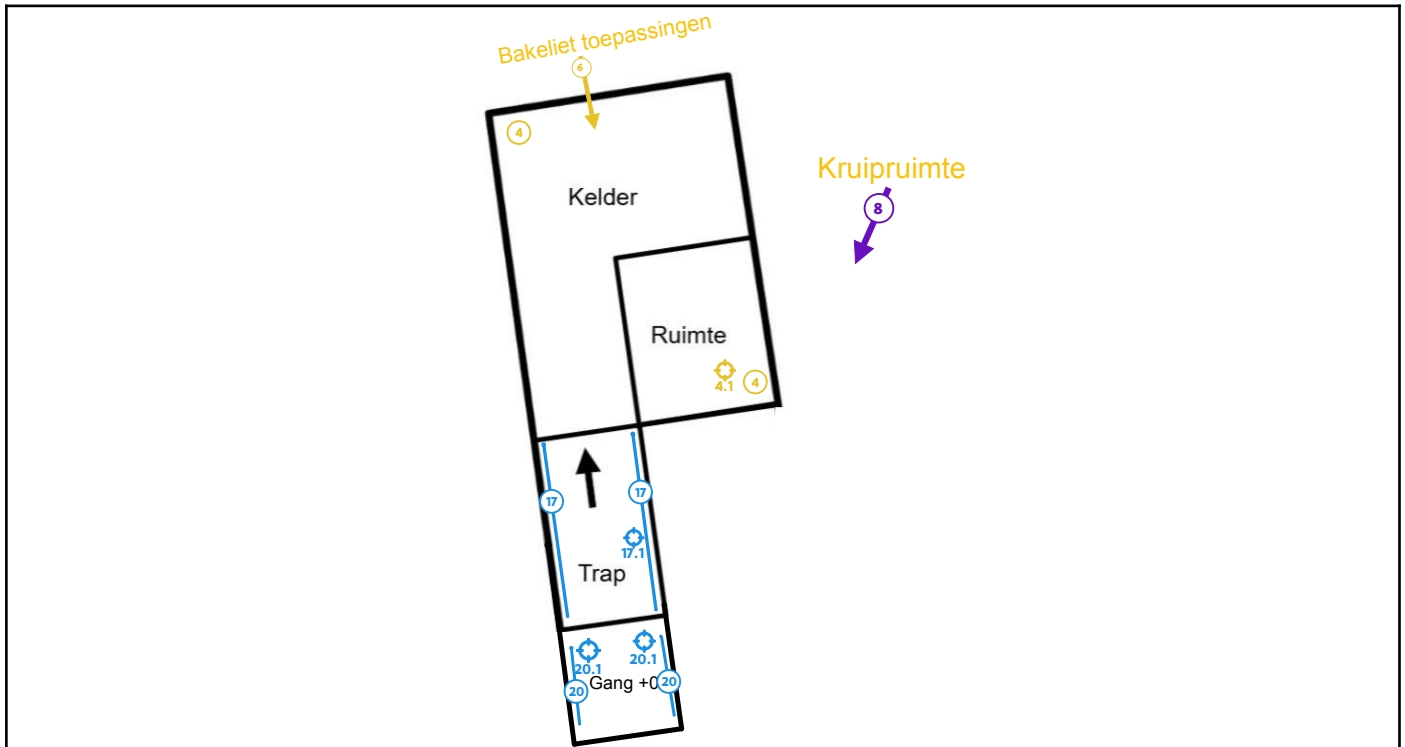
Plan 1.1: -1

Beschrijving	Type	Actie
4. AC doorvoerbuizen kelder	Asbestmateriaal	Zorgvuldig beheren
4.1 Code: 0003	Puntmonster	-
6. Bakeliet toepassingen	Asbestmateriaal	Zorgvuldig beheren
8. Kruipruimte	Beperking	-
17. Pleisterwerk wanden	Geen asbest	-
17.1 Code: 0001	Mengmonster	-
20. Tegellijm wanden gang +0 naar trap -1	Geen asbest	-
20.1 Code: 0002	Mengmonster	-

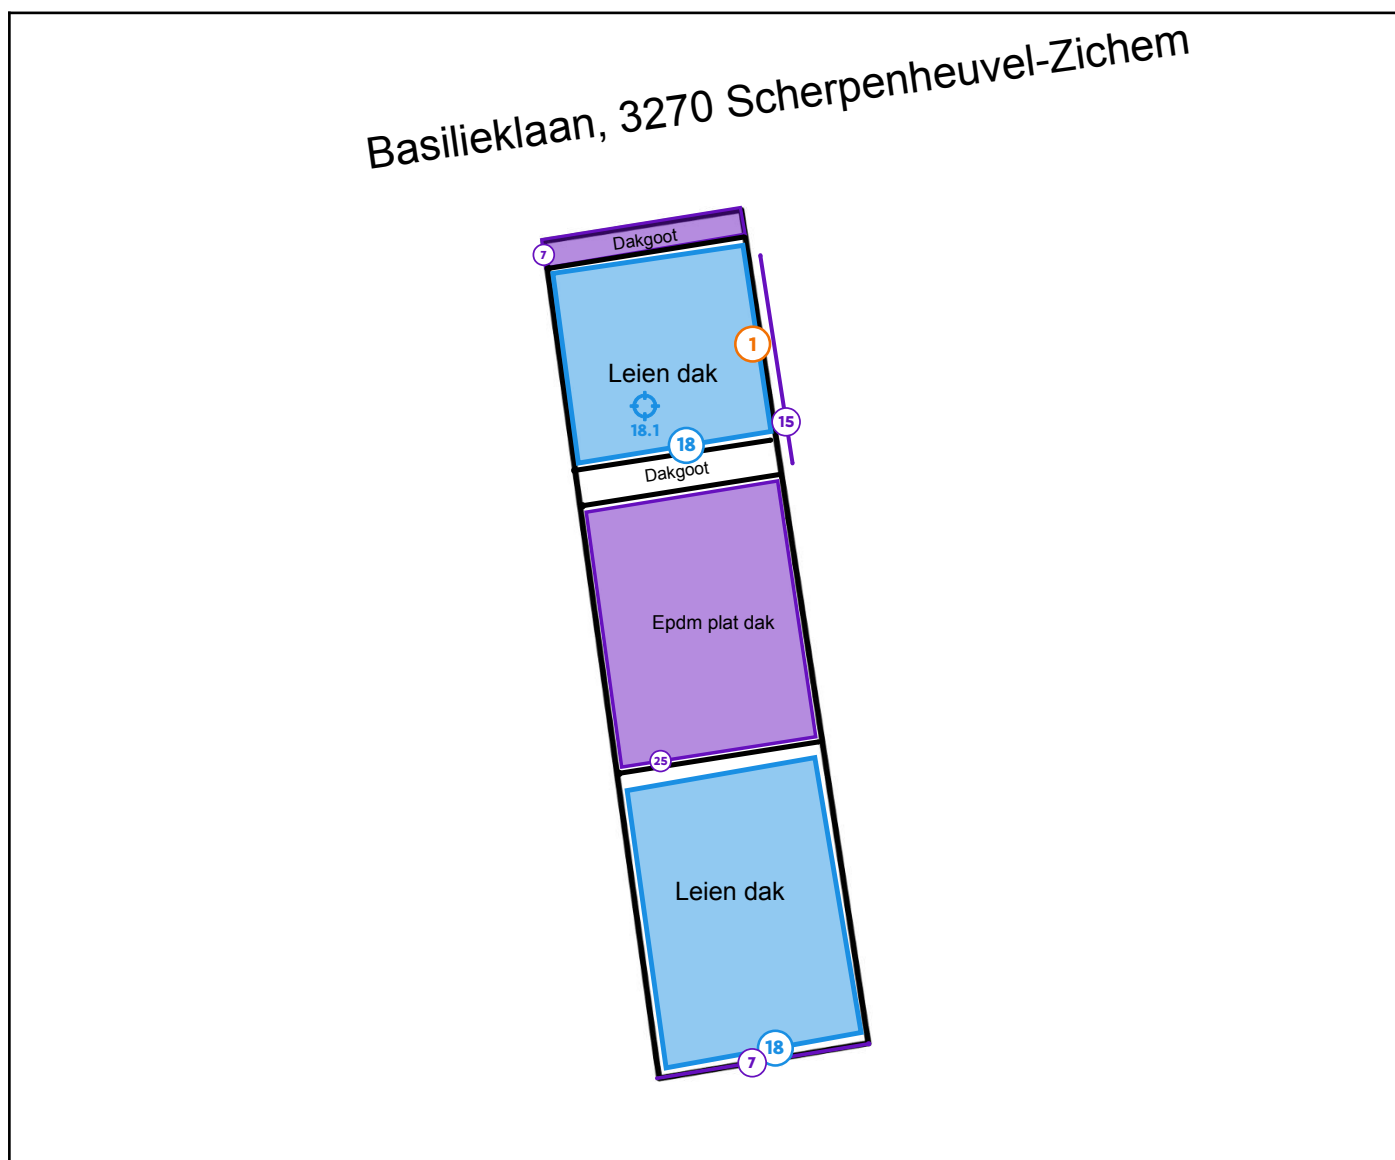
Plan 1.7: Dakenplan hoofdgebouw

Beschrijving	Type	Actie
1. Schouwbus (visueel vastgesteld)	Asbestmateriaal	Verwijderen
7. Dakgoten 1e gedeelte vooraan en 2e gedeelte achteraan	Beperking	-
15. Leien druipen af op het inspectiegebied (buur nr.6)	Advies	-
18. Leien daken	Geen asbest	-
18.1 Code: 0005	Puntmonster	-

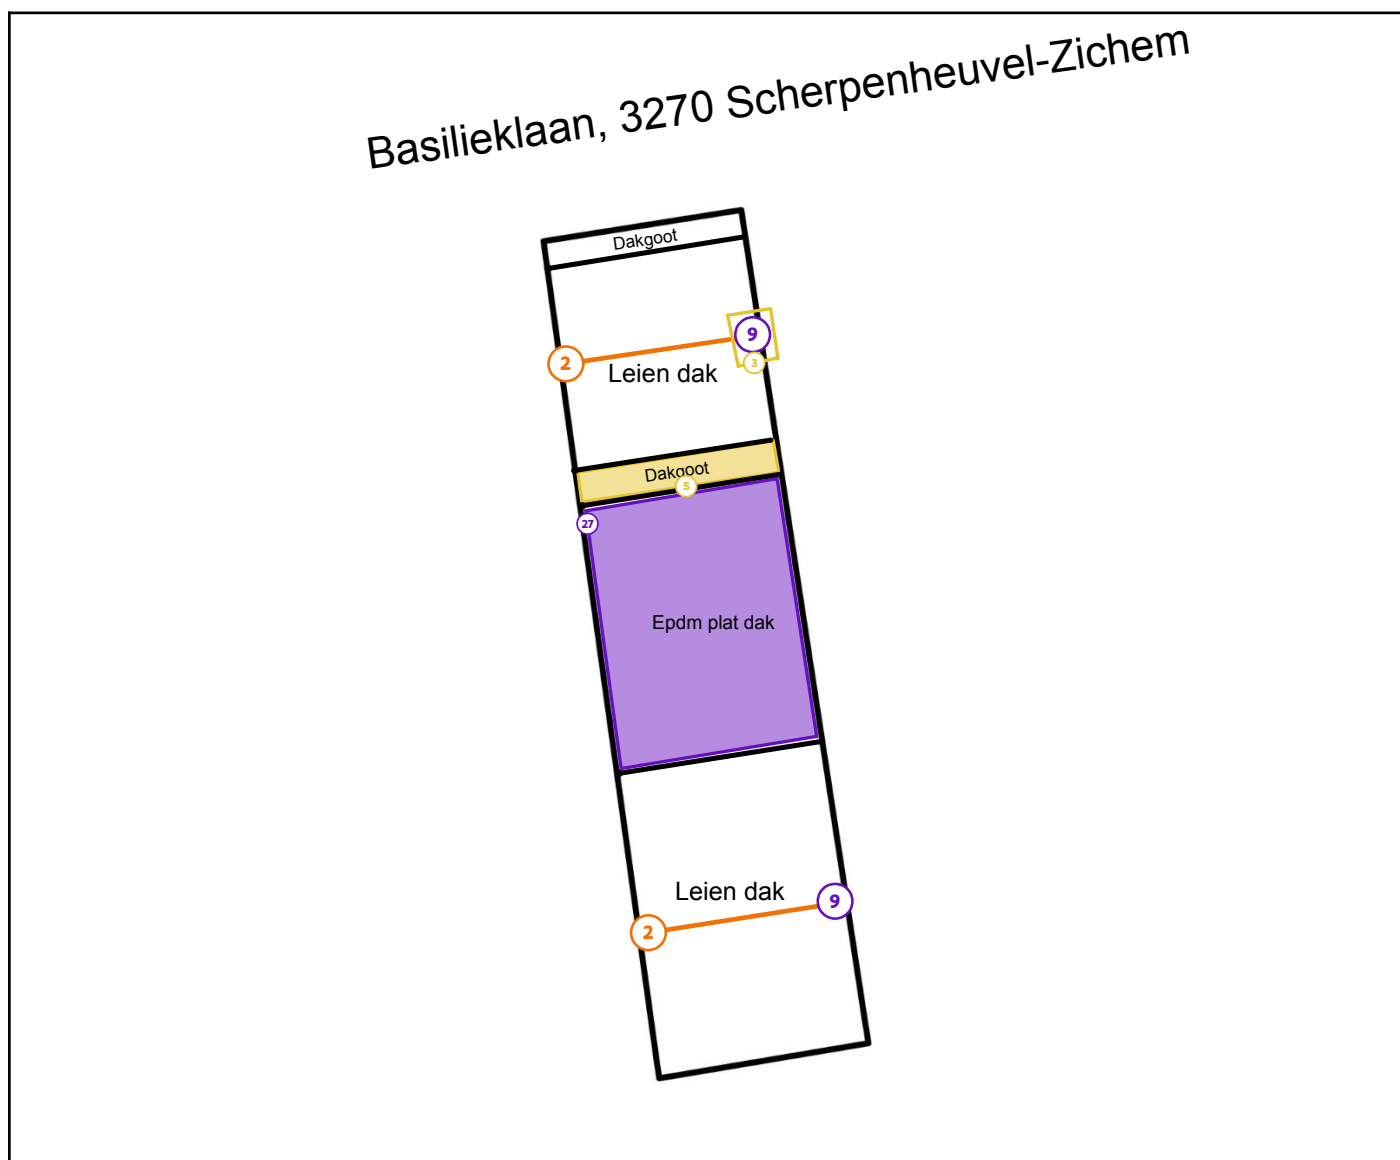
Plan 1.8: Dakenplan hoofdgebouw

Beschrijving	Type	Actie
2. Nokpannen asbestcement	Asbestmateriaal	Verwijderen
3. Cementering schouw >3,5m	Asbestmateriaal	Zorgvuldig beheren
5. Dakgoot roofing	Asbestmateriaal	Zorgvuldig beheren
9. Schouwen op de daken	Beperking	-
27. Onderdak plat dak	Overige ruimte of materiaal	-

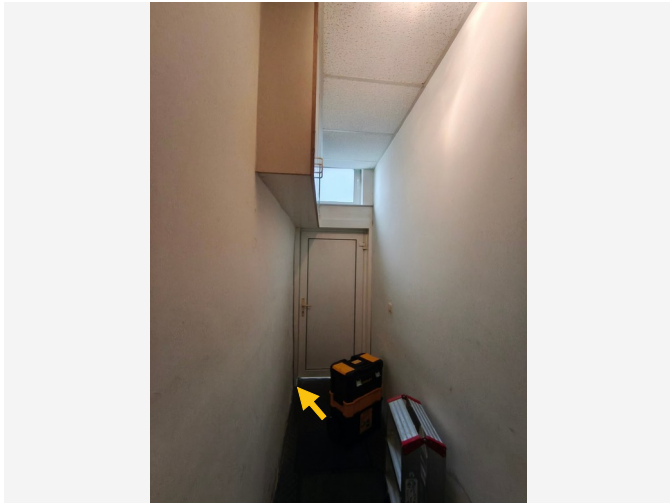
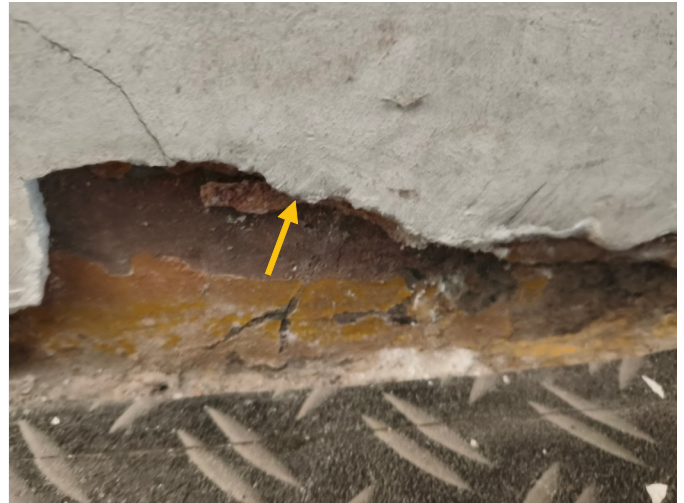
Beschrijving	Vinyl tegels (colovinyl) bk
Omgeving	Binnen
Primaire drager	Vloer
Bindmiddel van materiaal	Kunststof of -hars
Gebondenheid op basis van bindmiddel	Hecht
Hoeveelheid (oppervlakte - dikte - aantal)	• 6,00 m ² - 0,30 cm - 1 stuk
Totaal volume	0,018 m ³
Identificatiemethode	Een monstername door de asbestdeskundige met laboanalyse door een asbestlabo.
Destructieve handeling voor identificatie	Nee
Opmerking	De vermelde oppervlaktes en volumes betreffen een beredeneerde schatting. Er worden geen rechten verleend aan deze oppervlaktes/volumes. De dikte is een schatting die voorkomt uit de monsterplaatsen en is daarom niet altijd representatief

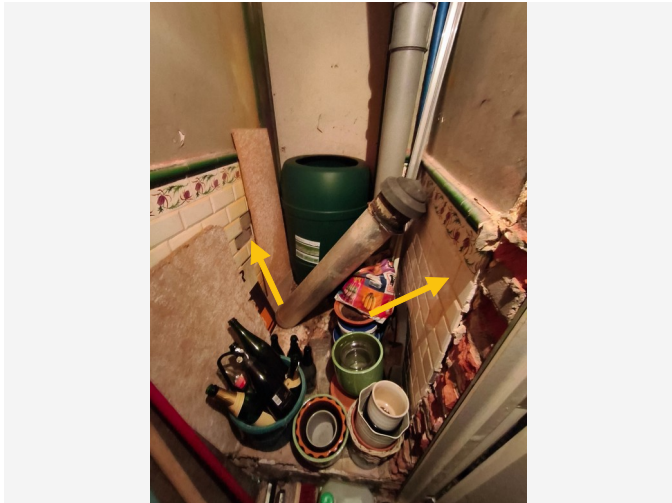
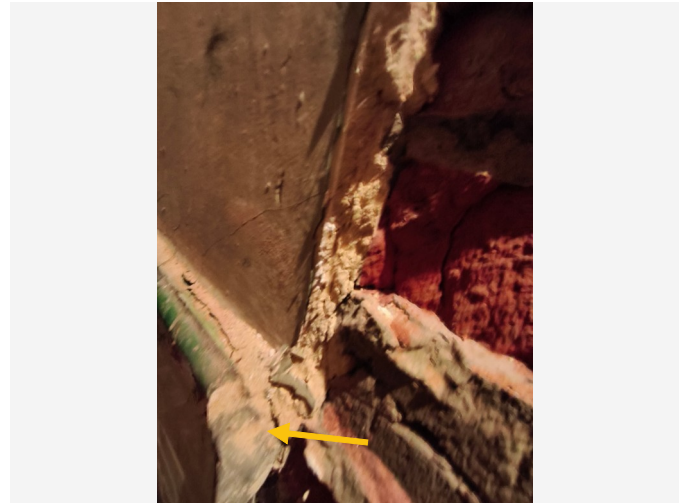
Beschrijving	Cementering wanden zolder + schouw (2e gedeelte)
Omgeving	Grenst aan binnen- en buitenlucht
Primaire drager	Binnenwand
Bindmiddel van materiaal	Cement
Gebondenheid op basis van bindmiddel	Hecht
Hoeveelheid (gewicht - aantal)	• 8,00 kg - 1 stuk
Totaal gewicht	8,00 kg
Identificatiemethode	Een monstername door de asbestdeskundige met laboanalyse door een asbestlabo.
Destructieve handeling voor identificatie	Nee
Opmerking	<p>De vermelde oppervlaktes en volumes betreffen een beredeneerde schatting. Er worden geen rechten verleend aan deze oppervlaktes/volumes. De dikte is een schatting die voorkomt uit de monsterplaatsen en is daarom niet altijd representatief.</p> <p>(staal genomen van twee plaatsen)</p>

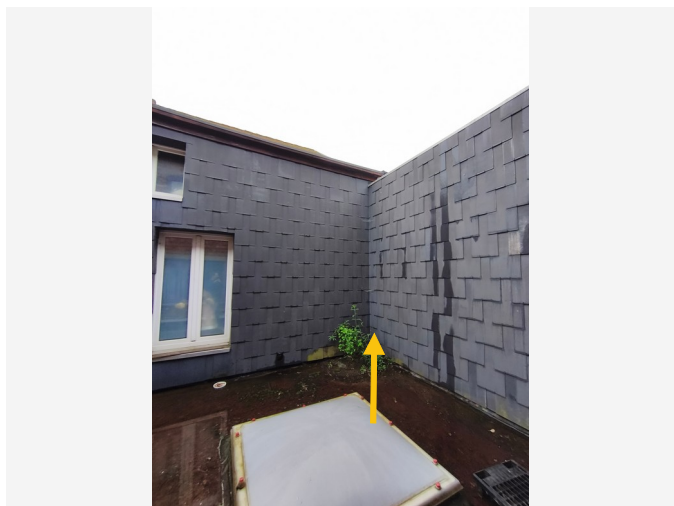
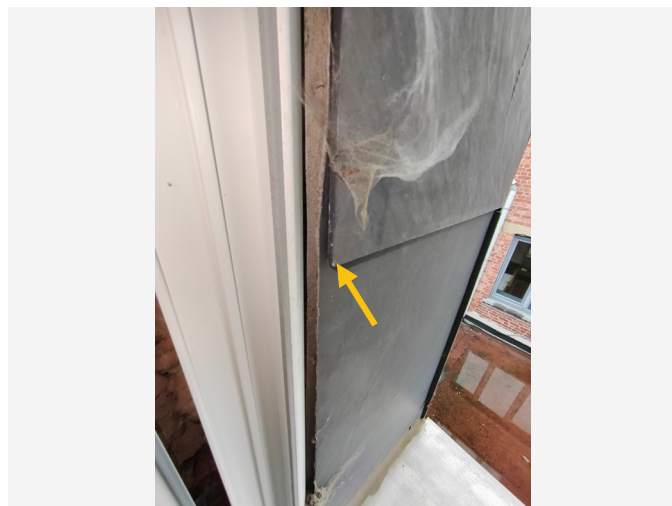
Beschrijving	Cementering buitengevel zolder (2e gedeelte)
Omgeving	Buiten
Primaire drager	Wand buitenschil
Bindmiddel van materiaal	Cement
Gebondenheid op basis van bindmiddel	Hecht
Hoeveelheid (oppervlakte - aantal)	• 3,00 m ² - 1 stuk
Totale oppervlakte	3,00 m ²
Identificatiemethode	Een monstername door de asbestdeskundige met laboanalyse door een asbestlabo.
Destructieve handeling voor identificatie	Nee
Opmerking	De vermelde oppervlaktes en volumes betreffen een beredeneerde schatting. Er worden geen rechten verleend aan deze oppervlaktes/volumes. De dikte is een schatting die voorkomt uit de monsterplaatsen en is daarom niet altijd representatief.
