# Asbestinventarisatetest

Park Ter Heide 8, 3271 Scherpenheuvel-Zichem

Attestnummer : 20260906-000155.000

**Niet-asbestveilig**

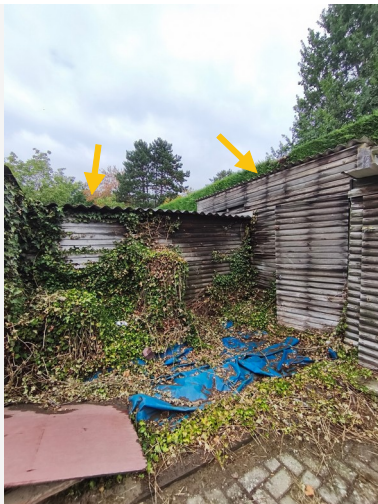
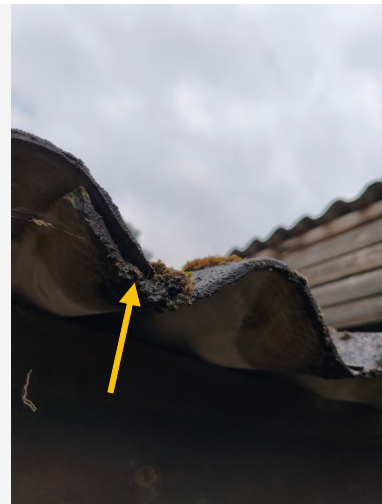
| Identificatiemethode | De asbestdeskundige beoordeelt het materiaal als asbestverdacht en dus asbesthoudend, en dit zonder monsternamen. |
| Opmerking | <p>De vermelde oppervlaktes, diktes, gewichten en volumes betreffen een berekenende raming. Er worden geen rechten verleend aan deze oppervlaktes/diktes/volumes.</p> <p>Hemelwater dat afspoelt van asbestcement daken of gevels kan asbestdeeltjes bevatten.</p> |

- Eenvoudige handelingen: mag via doe-het-zelf of door werknemer(s) met opleidingsattest eenvoudige handelingen  
EH via doe-het zelf Standaard dragen van de nodige wegwerp beschermingsmiddelen FFP 3 masker , handschoenen en tyvec CAT III type 5-6 , afwasbaar schoeisel Indien mogelijk de ondervloer afdekken , golfplaten voorzichtig verwijderen, extra fixeren, niet breken , niet gooien, onmiddellijk dubbel verpakken , luchtdicht afsluiten of voorzichtig in container met asbest bag plaatsen. Voldoende benevelen/bevochtigen tijdens de duur van de werken. Indien golfplaten in slechte staat zijn en kans bestaat op breken : Eenvoudige handeling opgeleid personeel , alle werknemer(s) moeten wel beschikken over een opleidingsattest eenvoudige handelingen 8u Voor hechtgebonden toepassingen: Bij verwijdering door doe-het-zelf moet men

Mag en wil uzelf verwijderen: Zorg er dan voor dat: -u zich vooraf goed informeert op [www.asbestinfo.be](http://www.asbestinfo.be) -u zich beschermt met een FFP3 mondmasker, wegwerphandschoenen, wegwerpoverall Cat III type 5-6, afspoelbaar schoeisel -er geen minderjarigen of derden aanwezig zijn -u beschikt over PE-folie en zakken om loskomende deeltjes en het afval op te vangen en te verpakken -u beschikt over een vernevelaar (water) of fixeermiddel om het asbestmateriaal te bevochtigen tijdens de volledige duur van de werken -u weet hoe u asbestmateriaal veilig kan demonteren zonder stof of breuken -u beschikt over natte doeken om eventuele resten en stof weg te nemen

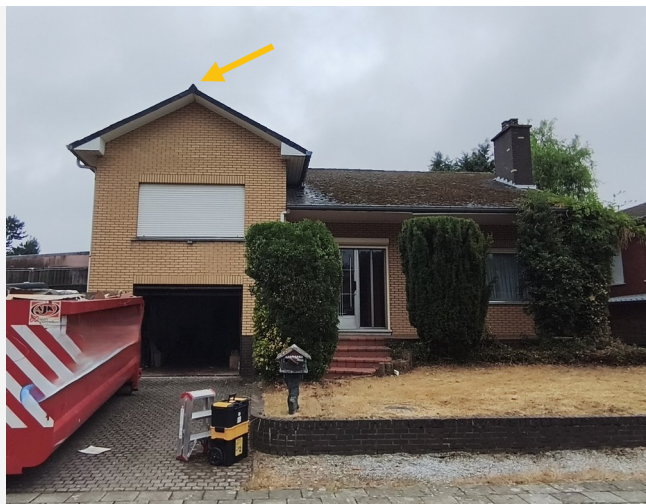
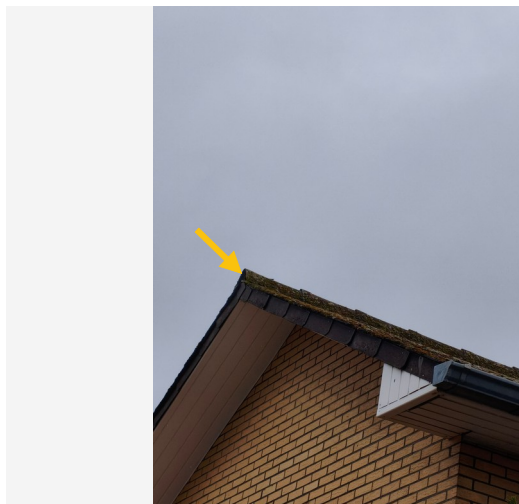
| Opmerking | De vermelde oppervlaktes, diktes, gewichten en volumes betreffen een beredeneerde schatting. Er worden geen rechten verleend aan deze oppervlaktes/diktes/volumes. |

- Eenvoudige handelingen: mag via doe-het-zelf of door werknemer(s) met opleidingsattest eenvoudige handelingen  
EH via doe-het zelf Standaard dragen van de nodige wegwerp beschermingsmiddelen FFP 3 masker, handschoenen en tyvec CAT III type 5-6, afwasbaar schoeisel Indien mogelijk de ondervloer afdekken, nokpannen/windveren voorzichtig verwijderen, extra fixeren, niet breken, niet gooien, onmiddellijk dubbel verpakken, luchtdicht afsluiten of voorzichtig in container met asbest bag plaatsen. Voldoende benevelen/bevochtigen tijdens de duur van de werken. Indien nokpannen/windveren in slechte staat zijn en kans bestaat op breken: Eenvoudige handeling opgeleid personeel, alle werknemer(s) moeten wel beschikken over een opleidingsattest eenvoudige handelingen 8u Voor hechtgebonden toepassingen: Bij verwijdering door doe-het-zelf moet men dit afval dubbel en luchtdicht verpakt aandienen bij het gemeentelijk recyclagepark. Men raadpleegt best op voorhand de voorwaarden van het recyclagepark. Zie ook link Zie <https://ovam.vlaanderen.be/wie-mag-wat-verwijderen> <https://ovam.vlaanderen.be/voorzorgsmaatregelen-bij-asbestverwijdering> <https://ovam.vlaanderen.be/asbestafval-afvoeren> Zie ook wetgevend kader (website

Mag en wil uzelf verwijderen: Zorg er dan voor dat: -u zich vooraf goed informeert op [www.asbestinfo.be](http://www.asbestinfo.be) -u zich beschermt met een FFP3 mondmasker, wegwerphandschoenen, wegwerpoveral Cat III type 5-6, afspoelbaar schoeisel -er geen minderjarigen of derden aanwezig zijn -u beschikt over PE-folie en zakken om loskomende deeltjes en het afval op te vangen en te verpakken -u beschikt over een vernevelaar (water) of fixeermiddel om het abestmateriaal te bevochtigen tijdens de volledige duur van de werken -

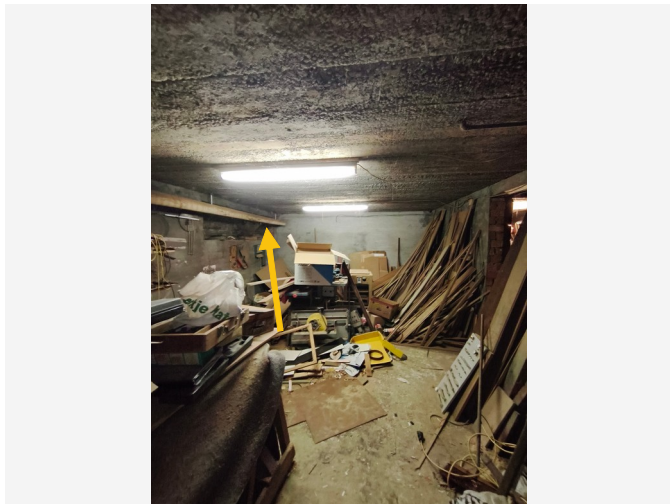
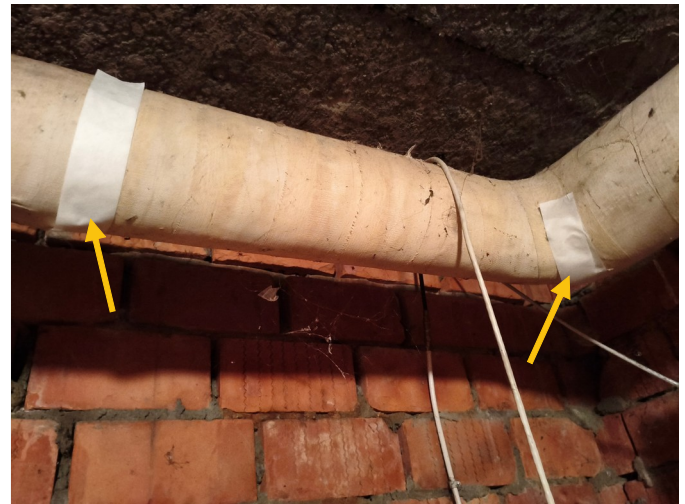
| Opmerking | <p>De opgegeven volumes betreffen een beredeneerde schatting, er worden geen rechten toegekend aan deze schatting.</p> <p>De materialen zijn visueel herkend als asbest verdacht.</p> |

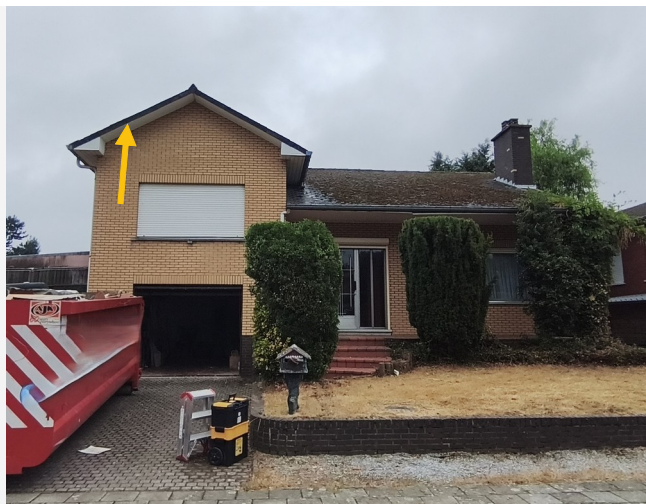
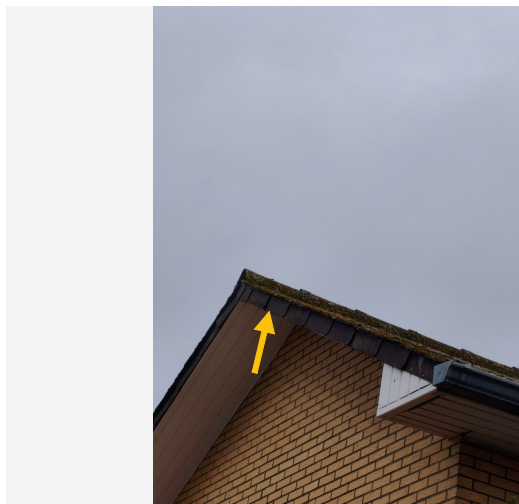
| Opmerking | <p>De vermelde lengtes, omtrekken en diktes betreffen een beredeneerde schatting. Er worden geen rechten verleend aan deze lengtes, omtrekken en diktes . De dikte is een schatting die voorkomt uit de monsterplaatsen en is daarom niet altijd representatief.</p> <p>Er werden mengmonsters genomen volgens de richtlijnen van het inspectieprotocol.</p> <p>Er kunnen bijkomende stalen genomen worden om bepaalde zones uit te sluiten.</p> |

- Eenvoudige handelingen: mag via doe-het-zelf of door werknemer(s) met opleidingsattest eenvoudige handelingen  
EH via doe-het zelf Standaard dragen van de nodige wegwerp beschermingsmiddelen FFP 3 masker, handschoenen en tyvec CAT III type 5-6, afwasbaar schoeisel Indien mogelijk de ondervloer afdekken, nokpannen/windveren voorzichtig verwijderen, extra fixeren, niet breken, niet gooien, onmiddellijk dubbel verpakken, luchtdicht afsluiten of voorzichtig in container met asbest bag plaatsen. Voldoende benevelen/bevochtigen tijdens de duur van de werken. Indien nokpannen/windveren in slechte staat zijn en kans bestaat op breken: Eenvoudige handeling opgeleid personeel, alle werknemer(s) moeten wel beschikken over een opleidingsattest eenvoudige handelingen 8u Voor hechtgebonden toepassingen: Bij verwijdering door doe-het-zelf moet men dit afval dubbel en luchtdicht verpakt aandienen bij het gemeentelijk recyclagepark. Men raadpleegt best op voorhand de voorwaarden van het recyclagepark. Zie ook link Zie <https://ovam.vlaanderen.be/wie-mag-wat-verwijderen> <https://ovam.vlaanderen.be/voorzorgsmaatregelen-bij-asbestverwijdering> <https://ovam.vlaanderen.be/asbestafval-afvoeren> Zie ook wetgevend kader (website

Mag en wil uzelf verwijderen: Zorg er dan voor dat: -u zich vooraf goed informeert op [www.asbestinfo.be](http://www.asbestinfo.be) -u zich beschermt met een FFP3 mondmasker, wegwerphandschoenen, wegwerpoverall Cat III type 5-6, afspoelbaar schoeisel -er geen minderjarigen of derden aanwezig zijn -u beschikt over PE-folie en zakken om loskomende deeltjes en het afval op te vangen en te verpakken -u beschikt over een vernevelaar (water) of fixeermiddel om het abestmateriaal te bevochtigen tijdens de volledige duur van de werken -

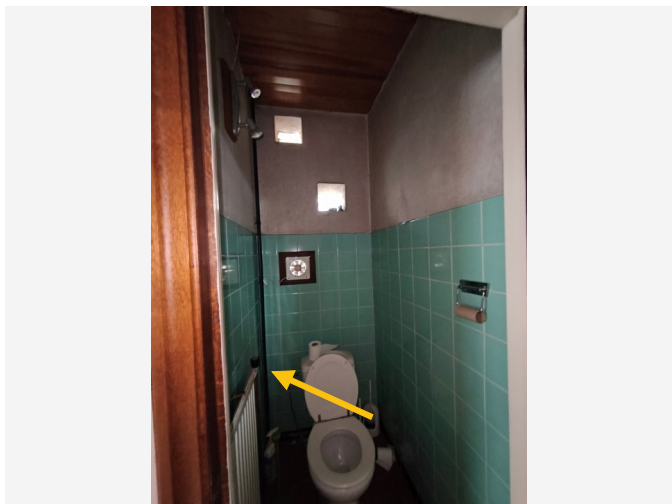
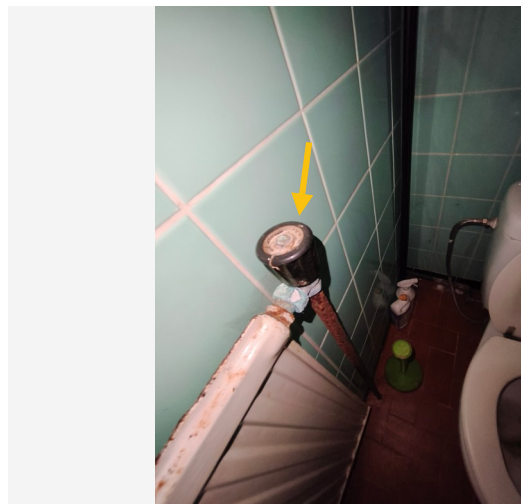
| Opmerking | <p>De opgegeven volumes betreffen een beredeneerde schatting, er worden geen rechten toegekend aan deze schatting.</p> <p>De materialen zijn visueel herkend als asbest verdacht.</p> |

- Eenvoudige handelingen: mag via doe-het-zelf of door werknemer(s) met opleidingsattest eenvoudige handelingen  
Schakelaars, stopcontacten en andere gelijkaardige toepassingen kunnen eenvoudig losgeschroefd worden --> EH doe-het-zelf. Afgesloten of verzegelde kast --> EH opgeleid technieker personeel 8u basisopleiding asbest. Voor elektrische infrastructuur en uitrusting dient u vooraleer men deze toepassing gaat bevochtigen de elektriciteit af te sluiten (zoniet elektrocutie-/brandgevaar). standaard dragen van de nodige wegwerp beschermingsmiddelen FFP 3 masker , handschoenen en tyvec CAT III type 5-6 , afspoelbaar schoeisel Losschroeven en dubbel verpakken in plastic , sluit luchtdicht af en breng dit als hechtgebonden afval naar een plaatselijk containerpark. Voor hechtgebonden toepassingen: Bij verwijdering door doe-het-zelf moet men dit afval dubbel en luchtdicht verpakt afdienen bij het gemeentelijk recyclagepark. Men raadpleegt best op voorhand de voorwaarden van het recyclagepark.

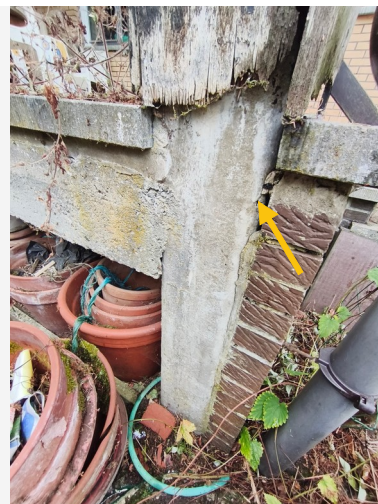
Het asbestmateriaal valt onder de mijlpaal van 2040.

- Eenvoudige handelingen: mag via doe-het-zelf of door werknemer(s) met opleidingsattest eenvoudige handelingen  
EH via doe-het zelf of opgeleid personeel (bij afbreken van de constructie) Wij adviseren door een aannemer of architect de stabiliteit te laten controleren. Indien de paal in zijn geheel verwijderd kan worden is dit mogelijk volgens techniek EH. Plaats indien nodig een andere steunpaal. Standaard dragen van de nodige wegwerp beschermingsmiddelen FFP 3 masker , handschoenen en tyvec CAT III type 5-6 , afspoelbaar schoeisel Extra bevochtigen van de bekistingspaal , beitel rondom de paal boven en onder voorzichtig los zonder de bekisting te breken , de bekistingspaal verpakken in dubbel plastic folie , luchtdicht afsluiten en afvoeren als hechtgebonden afval. Voor hechtgebonden toepassingen: Bij verwijdering door doe-het-zelf moet men dit afval dubbel en luchtdicht verpakt aandienen bij het gemeentelijk recyclagepark. Men raadpleegt best op voorhand de voorwaarden van het recyclagepark. Zie ook link Zie <https://ovam.vlaanderen.be/wie-mag-wat-verwijderen> <https://ovam.vlaanderen.be/voorzorgsmaatregelen->

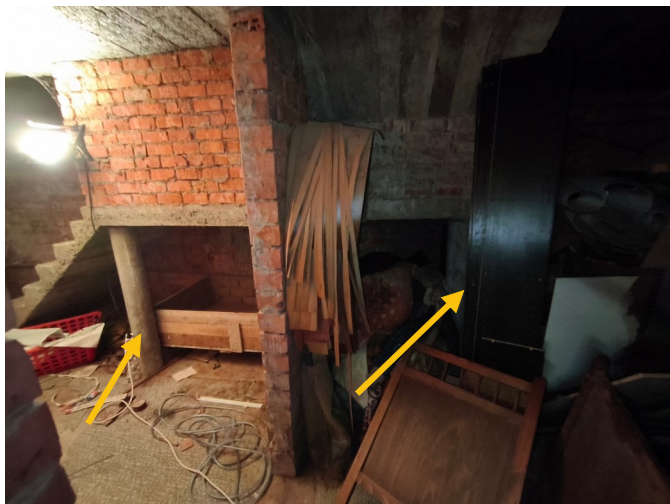
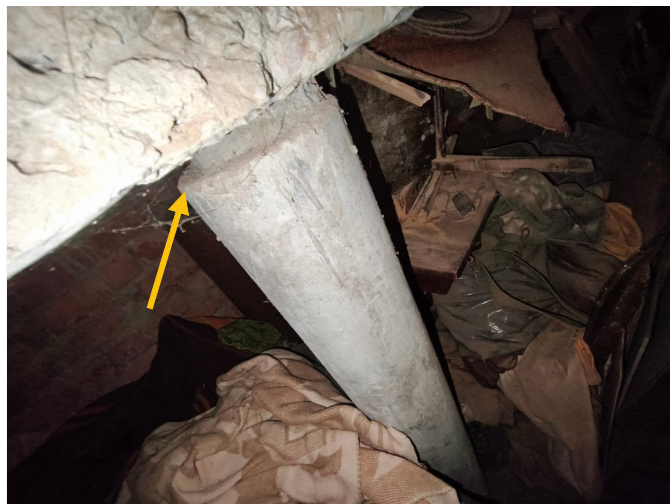
| Opmerking | Notitie hoeveelheden betreft +/- 50 lm Het gewicht en lm is een bereedeneerde schatting. Er worden geen rechten verleend aan deze oppervlaktes. De dikte is een schatting die voorkomt uit de monsterplaatsen en is daarom niet altijd representatief. |

- Eenvoudige handelingen: mag via doe-het-zelf of door werknemer(s) met opleidingsattest eenvoudige handelingen  
EH via doe-het zelf of opgeleid personeel (bij afbreken van de constructie) Wij adviseren door een aannemer of architect de stabiliteit te laten controleren. Indien de paal in zijn geheel verwijderd kan worden is dit mogelijk volgens techniek EH. Plaats indien nodig een andere steunpaal. Standaard dragen van de nodige wegwerp beschermingsmiddelen FFP 3 masker , handschoenen en tyvec CAT III type 5-6 , afspoelbaar schoeisel Extra bevochtigen van de bekistingspaal , beitel rondom de paal boven en onder voorzichtig los zonder de bekisting te breken , de bekistingspaal verpakken in dubbel plastic folie , luchtdicht afsluiten en afvoeren als hechtgebonden afval. Voor hechtgebonden toepassingen: Bij verwijdering door doe-het-zelf moet men dit afval dubbel en luchtdicht verpakt aandienen bij het gemeentelijk recyclagepark. Men raadpleegt best op voorhand de voorwaarden van het recyclagepark. Zie ook link Zie <https://ovam.vlaanderen.be/wie-mag-wat-verwijderen> <https://ovam.vlaanderen.be/voorzorgsmaatregelen->

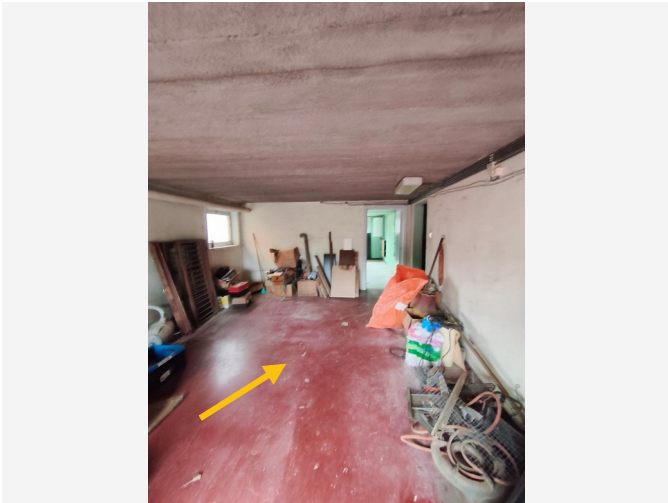
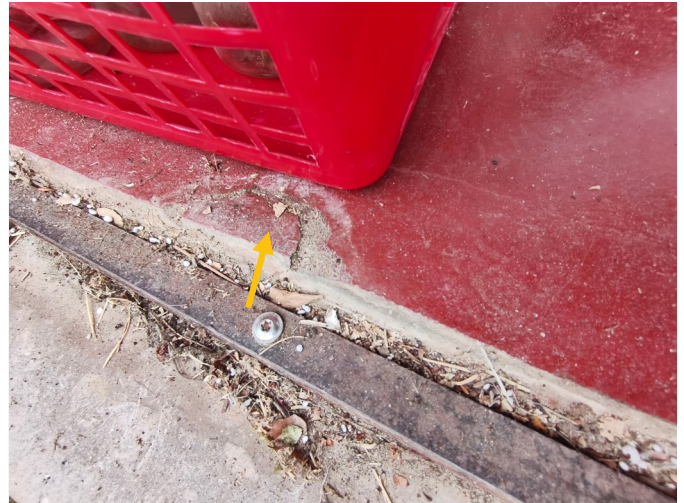
## Fiche 21: Verlaag vloer garage

Geen asbest

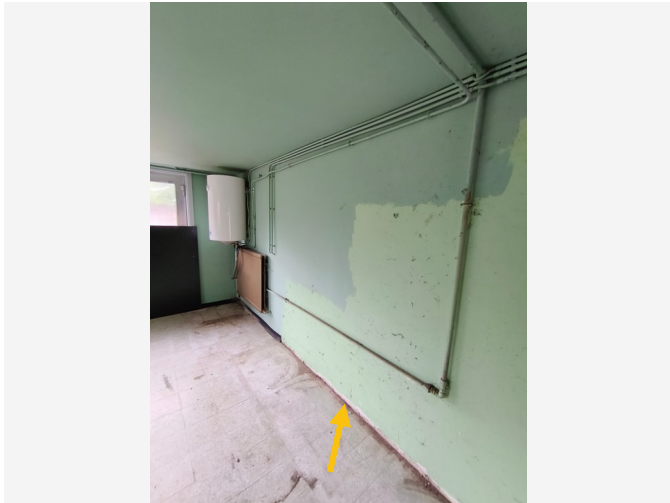
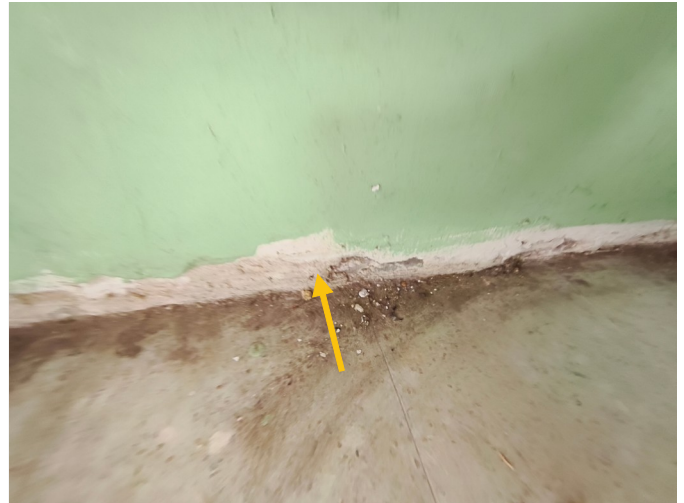
## Fiche 22: Muurpleister

Geen asbest

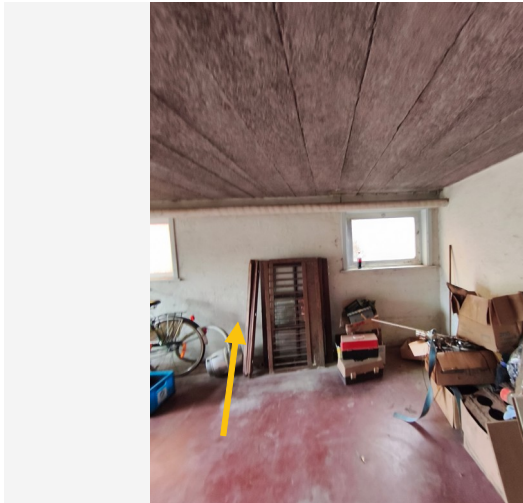
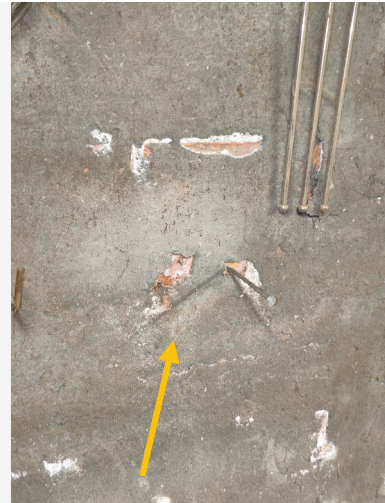
## Fiche 23: Cementering wanden garage

Geen asbest

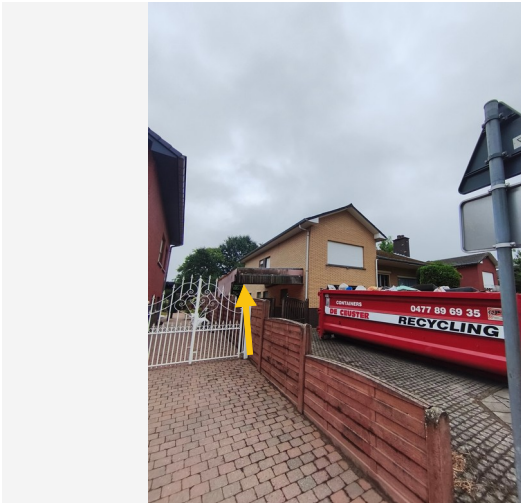
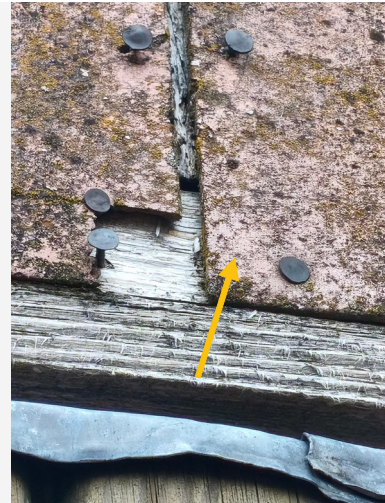
## Fiche 25: Platen afdak

Geen asbest
