# Asbestinventarisatetest

Weg Messelbroek 3, 3271 Scherpenheuvel-Zichem

Attestnummer : 20260706-000311.000

Uitgegeven op : 06.07.2026

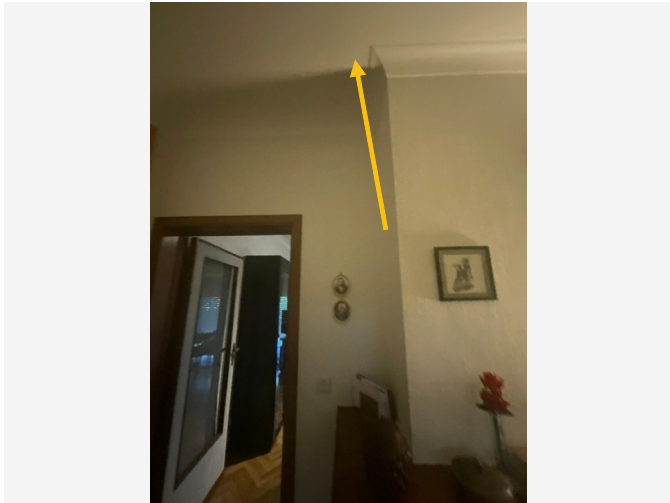
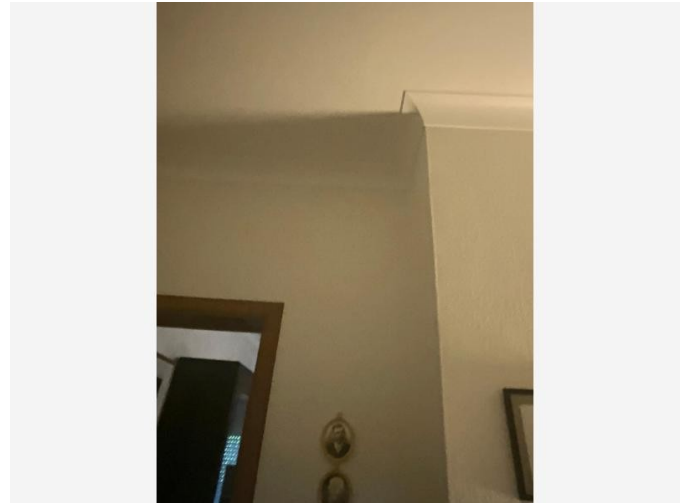
## Fiche 9: Plafondpleister

Geen asbest
