Asbestinventarisatetest

Kapt. M. Cuypersstraat 59, 3271 Scherpenheuvel-Zichem

Attestnummer : 20260515-000062.000

Niet-asbestveilig

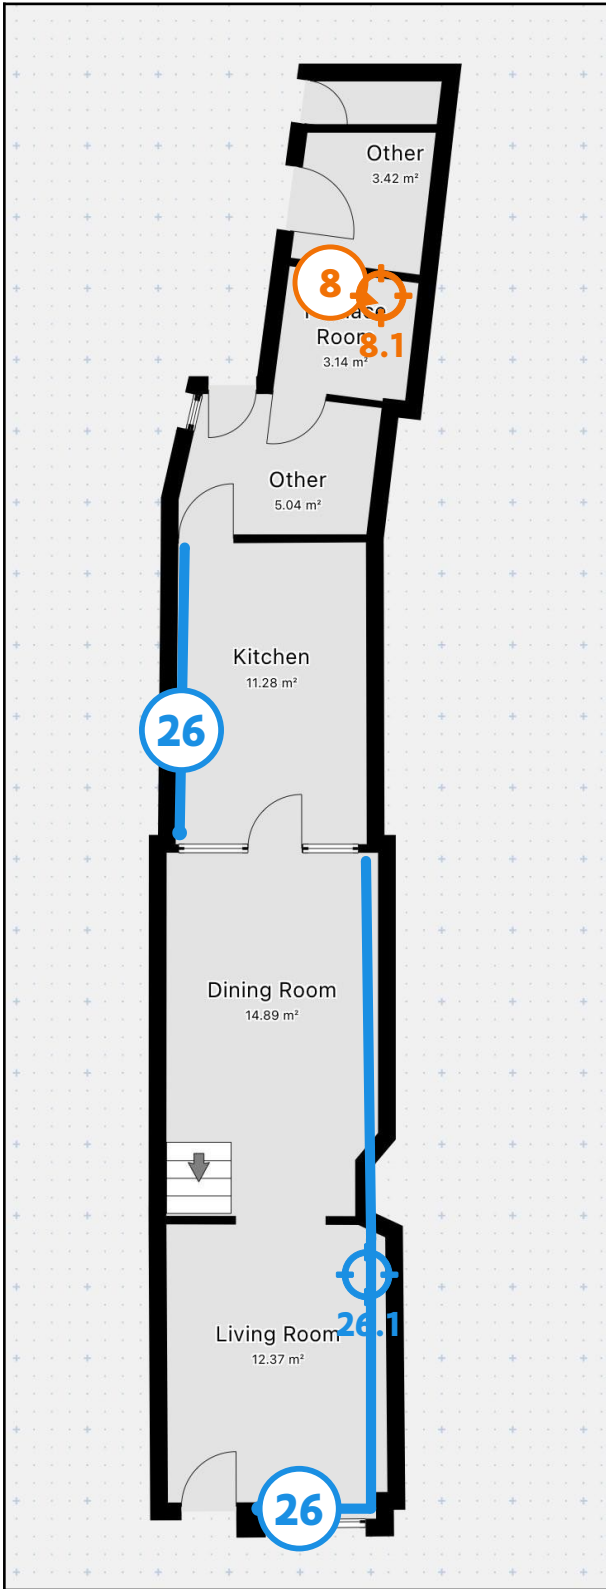
Plan 1.1: gelijkvloer

8. Pakking cv-ketel	Asbestmateriaal	Verwijderen
8.1 Code: 10	Puntmonster	-
26. Muurpleister	Geen asbest	-
26.1 Code: 1	Mengmonster	-

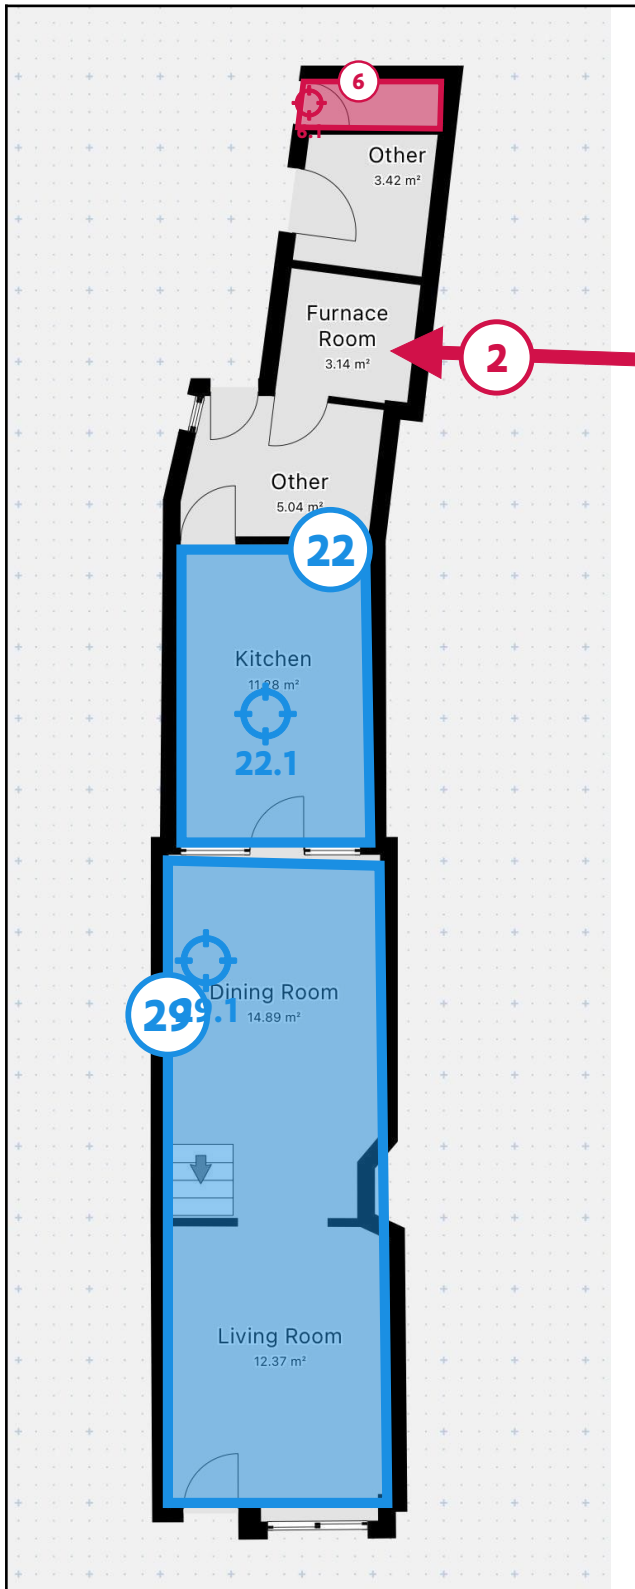
Plan 1.2: gelijkvloer

2. Schouwbus (visueel vastgesteld)	Asbestmateriaal	Dringend verwijderen
6. Vinylvloer in tuinberging	Asbestmateriaal	Dringend verwijderen
6.1 Code: 12	Puntmonster	-
22. plafond afwerking keuken	Geen asbest	-
22.1 Code: 8	Puntmonster	-
29. Vinylvloer in eetkamer en living bovenste laag	Geen asbest	-
29.1 Code: 6	Puntmonster	-

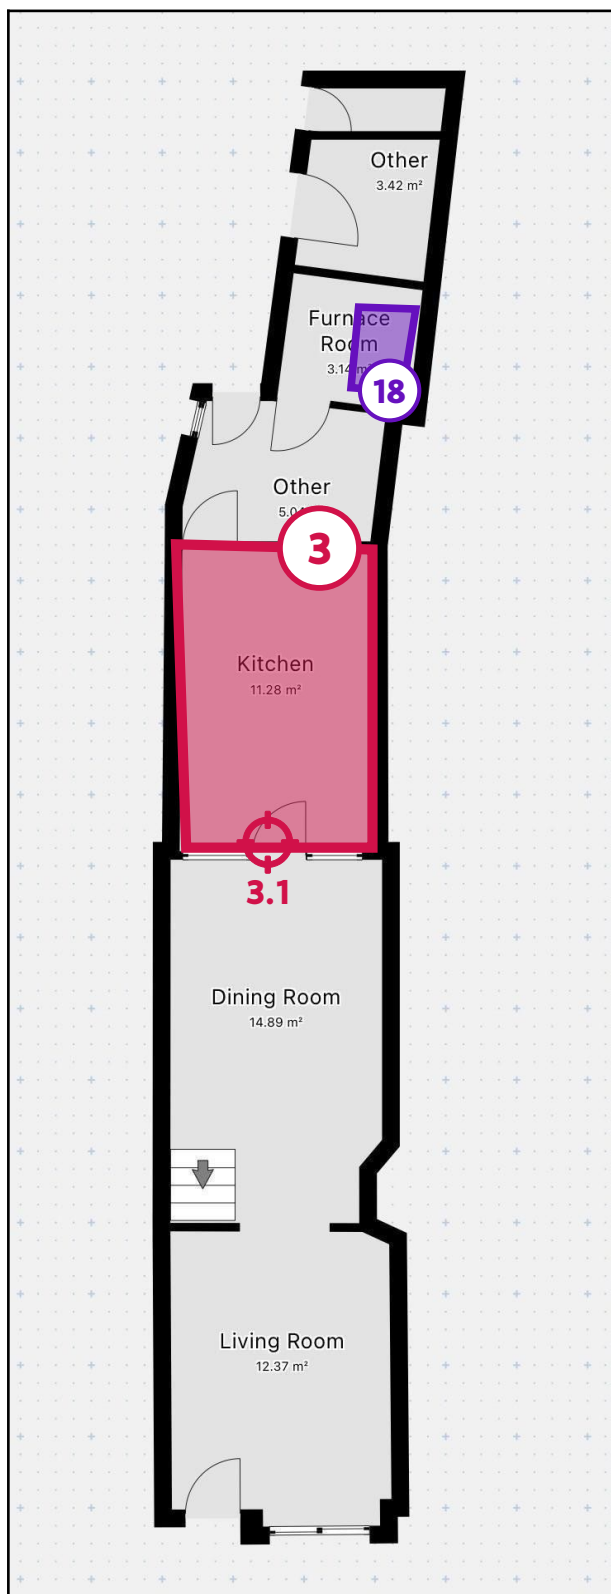
Plan 1.5: gelijksvloer

3. Vinylvloer keuken onderste laag	Asbestmateriaal	Dringend verwijderen
3.1 Code: 16	Puntmonster	-
18. HVAC-installatie: staat niet vermeld in het IAD bronnenboek	Advies	-

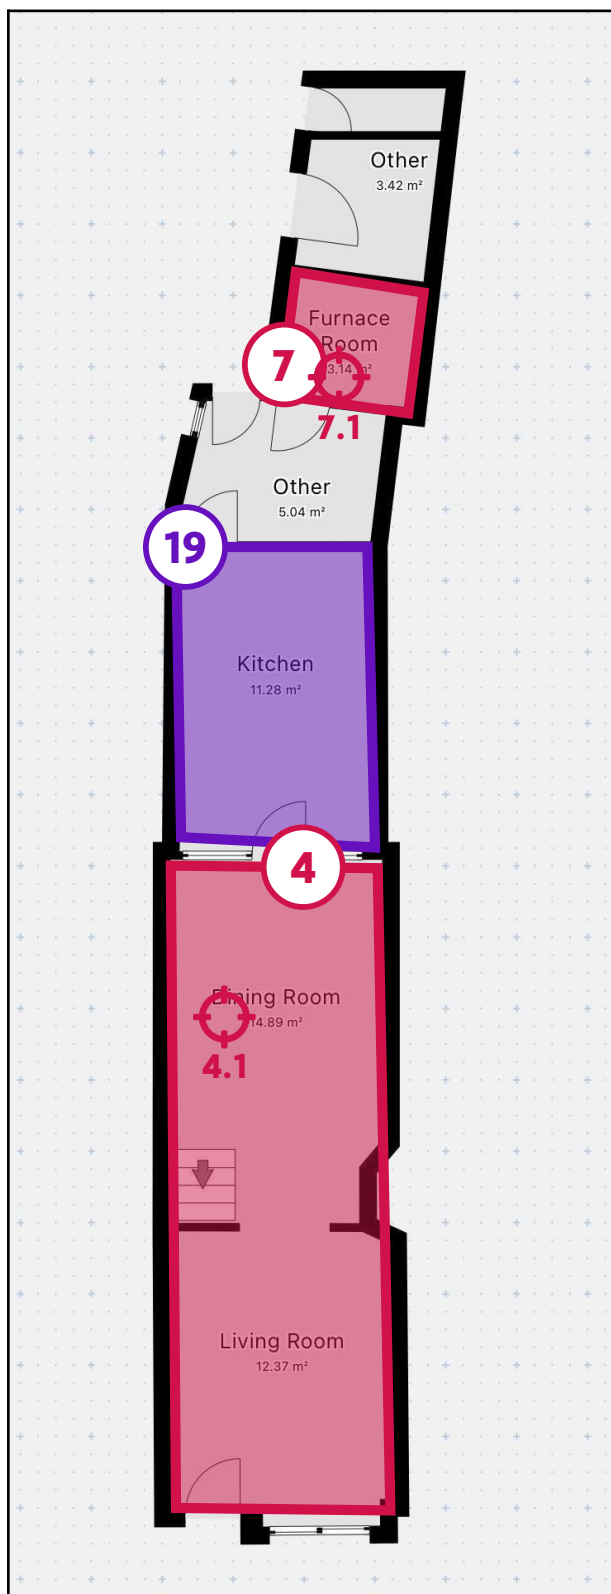
Plan 1.6: gelijksvloer

4. Vinylvloer eetkamer en living onderste laag	Asbestmateriaal	Dringend verwijderen
4.1 Code: 15	Puntmonster	-
7. Vinylvloer stookplaats	Asbestmateriaal	Dringend verwijderen
7.1 Code: 9	Puntmonster	-
19. Ruimte achter plafonds	Advies	-

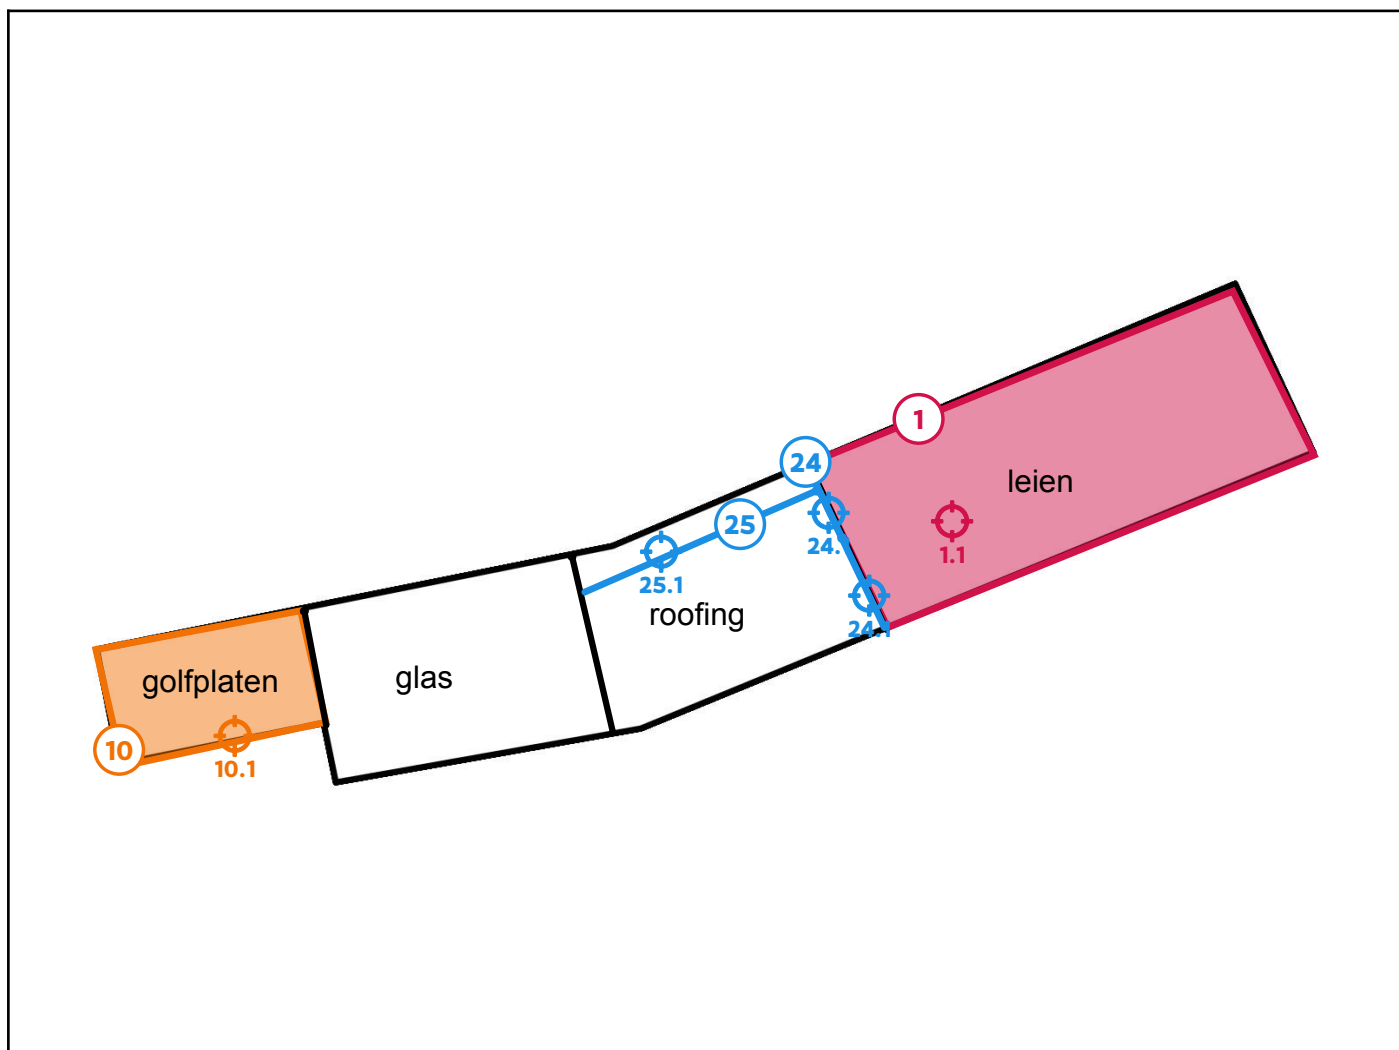
Plan 1.10: Hoofdgebouw plan

Beschrijving	Type	Actie
1. Dakleien woning	Asbestmateriaal	Dringend verwijderen
1.1 Code: 3	Puntmonster	-
10. Golfplaten tuinberging	Asbestmateriaal	Verwijderen
10.1 Code: 11	Puntmonster	-
24. Cementering achtergevel (met staalname)	Geen asbest	-
24.1 Code: 14	Mengmonster	-
25. Bitumen leidingisolatie	Geen asbest	-

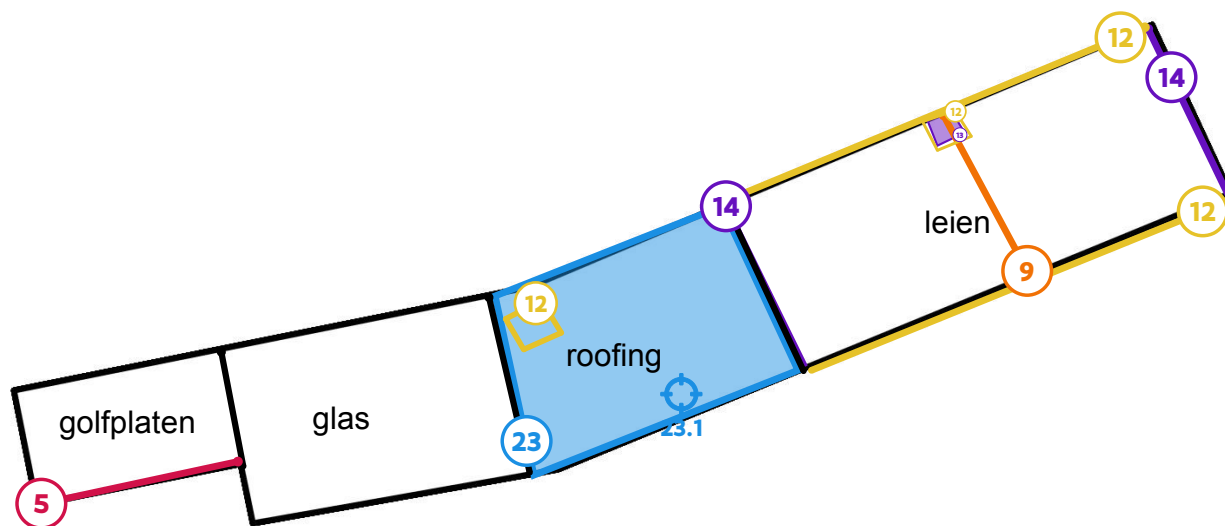
Plan 1.11: Hoofdgebouw plan

alle kit is gecontroleerd en niet verdacht over heel het inspectie gebied ex de zolder

Beschrijving	Type	Actie
5. Slib/sediment dakgoot	Asbestmateriaal	Dringend verwijderen
9. Nokpannen woning	Asbestmateriaal	Verwijderen
12. cementering rond de schouwen en aan de zijgevels niet bereikbaar	Asbestmateriaal	Zorgvuldig beheren
13. Schouw op het dak (beperkingsfiche)	Beperking	-
14. Dakgoot niet zichtbaar (materiaal onbekend)	Beperking	-
23. Roofing (met staalname)	Geen asbest	-

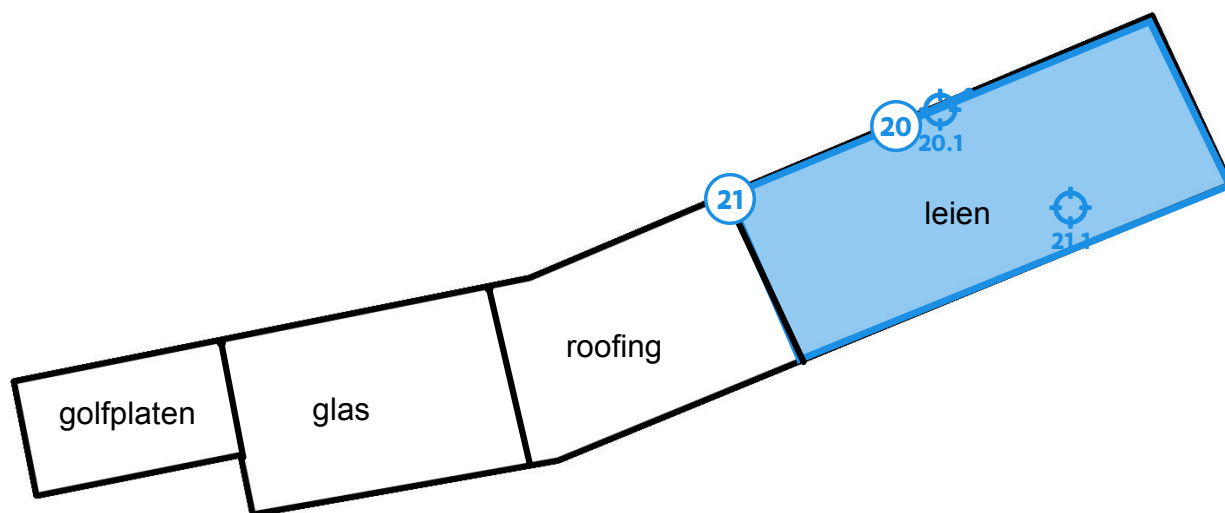
Plan 1.12: Hoofdgebouw plan

toepassing verdeelt over heel het inspectie gebied

Beschrijving	Type	Actie
11. Bakeliet toep.(schakelaars-stopcontact.-verdeel dozen-radiator knoppen)	Asbestmateriaal	Zorgvuldig beheren
20. Stopverf raam op zolder	Geen asbest	-
20.1 Code: 4	Puntmonster	-
21. Vinylvloer op zolder	Geen asbest	-
21.1 Code: 5	Puntmonster	-

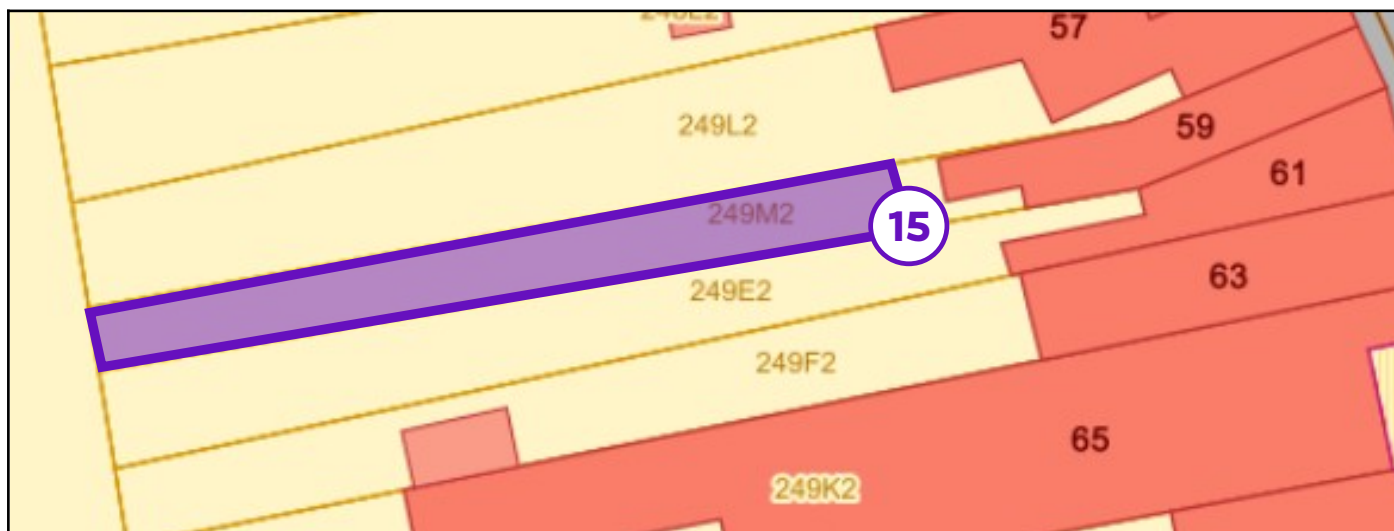
Plan 2.1: Vaststellingen buiten de constructies

Beschrijving	Type	Actie
15. Overwoekerende vegetatie	Beperking	-

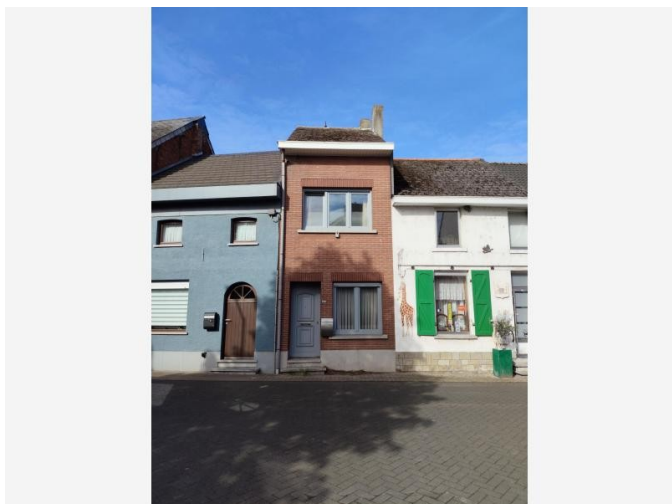
Situeringfoto

Beschrijving	cementering rond de schouwen en aan de zijgevels niet bereikbaar
Omgeving	Buiten
Primaire drager	Wand buitenschil
Asbestmateriaal	In-situ afwerkingslagen - Smeerlaag
Bindmiddel van asbestmateriaal	Cement
Gebondenheid op basis van bindmiddel	Hecht
Hoeveelheid (oppervlakte - dikte - aantal)	<ul style="list-style-type: none"> • 50,00 m² - 1,00 cm - 1 stuk
Totaal volume	0,50 m ³
Eenvoudig bereikbaar	Ja
Bevestigingswijze	<ul style="list-style-type: none"> • Verlijmd, ingegoten, versmeerd
Identificatiemethode	<p>De asbestdeskundige beoordeelt het materiaal als asbestverdacht en dus asbesthoudend, en dit zonder monstername.</p> <p>Motivatie: Er is een onderzoeksbeperking die monstername verhindert; De ruimte of het materiaal bevindt zich hoger dan 3,5 meter vanaf een vaste ondergrond.</p>
Destructieve handeling voor identificatie	Nee
Opmerking	<p>Volgens het inspectieprotocol is een monstername van cementering verplicht om dit te identificeren als niet-asbesthoudend.</p> <p>De toepassing is niet bereikbaar voor monstername. De toepassing blijft asbestverdacht.</p> <p>De vermelde oppervlaktes en volumes betreffen een beredeneerde schatting. Er worden geen rechten verleend aan deze oppervlaktes/volumes.</p>

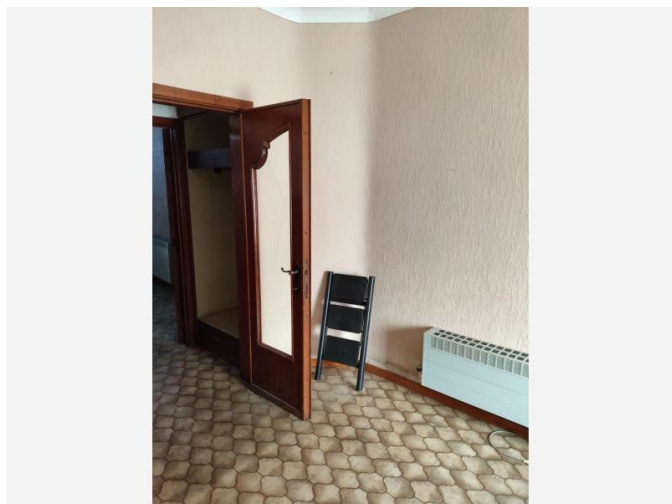
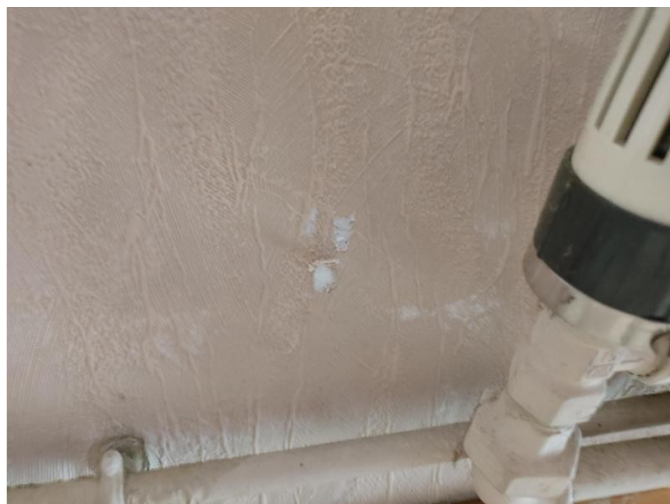
Fiche 26: Muurpleister

Geen asbest

Beschrijving	Muurpleister
Omgeving	Binnen
Primaire drager	Binnenwand
Bindmiddel van materiaal	Gips - kalk
Gebondenheid op basis van bindmiddel	Niet-hechtgebonden
Hoeveelheid (oppervlakte - dikte - aantal)	• 220,00 m ² - 1,00 cm - 1 stuk
Totaal volume	2,20 m ³
Identificatiemethode	Een monstername door de asbestdeskundige met laboanalyse door een asbestlabo.
Destructieve handeling voor identificatie	Nee
Opmerking	<p>Volgens het inspectieprotocol is een monstername van het pleisterwerk verplicht om dit te identificeren als niet-asbesthoudend.</p> <p>Locatie staalnames: individuele ruimte: living / natte ruimte: badkamer / stookplaats: vals wanden / traphal: trap +1</p> <p>De vermelde oppervlaktes en volumes betreffen een beredeneerde schatting. Er worden geen rechten verleend aan deze oppervlaktes/volumes. De dikte is een schatting die voorkomt uit de monsterplaatsen en is daarom niet altijd representatief.</p>

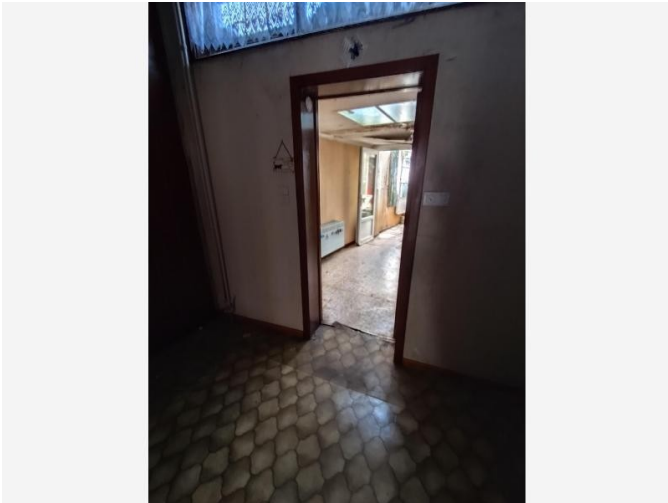
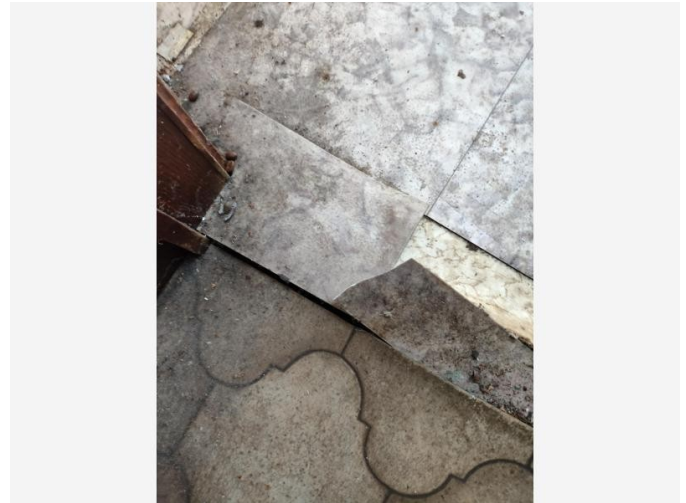
Fiche 28: Vinylvloer keuken bovenste laag

Geen asbest

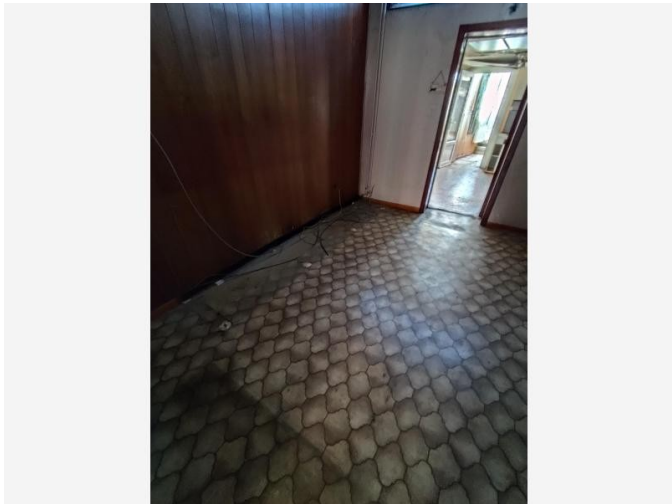
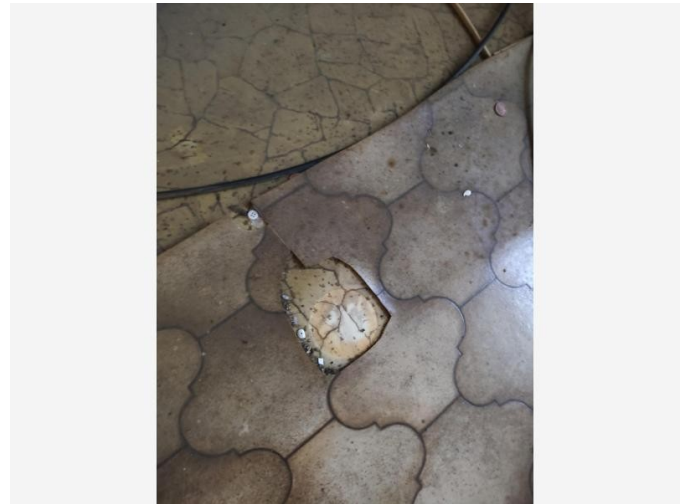
Fiche 29: Vinylvloer in eetkamer en living bovenste laag

Geen asbest
