Asbestinventarisatetest

Baalsesteenweg 9, 3130 Begijnendijk

Attestnummer : 20250130-000328.002

Niet-asbestveilig

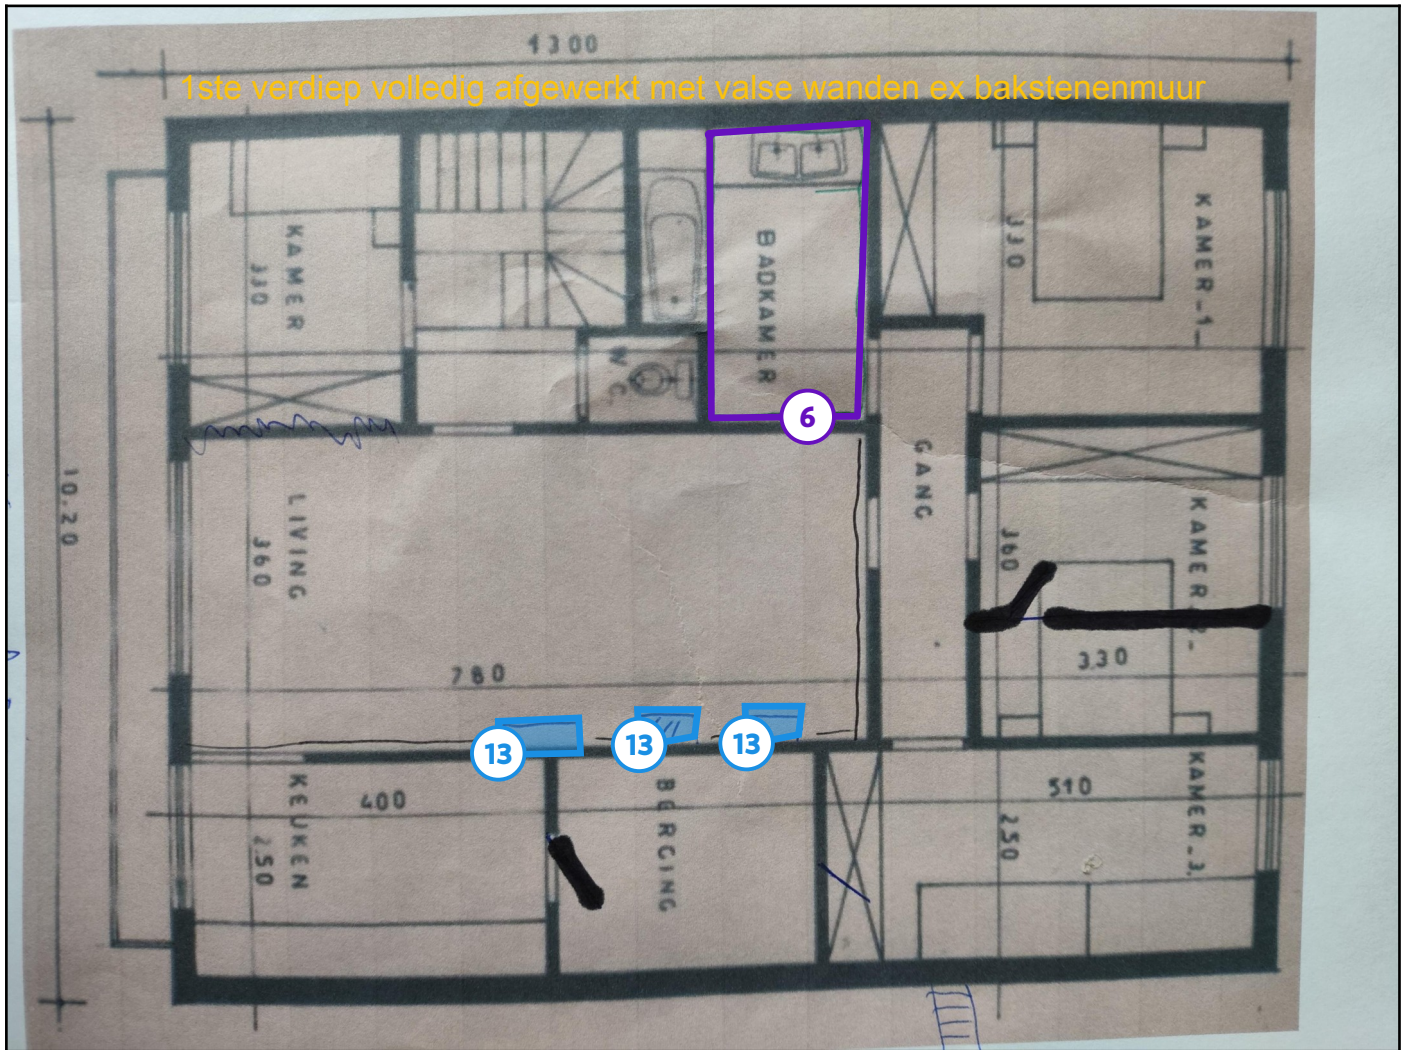
Plan 1.1: 1ste verdiep

Beschrijving	Type	Actie
5. Valse wanden	Advies	-
6. Tegellijn niet zichtbaar	Advies	-
13. Tabletten schouwwand living	Geen asbest	-

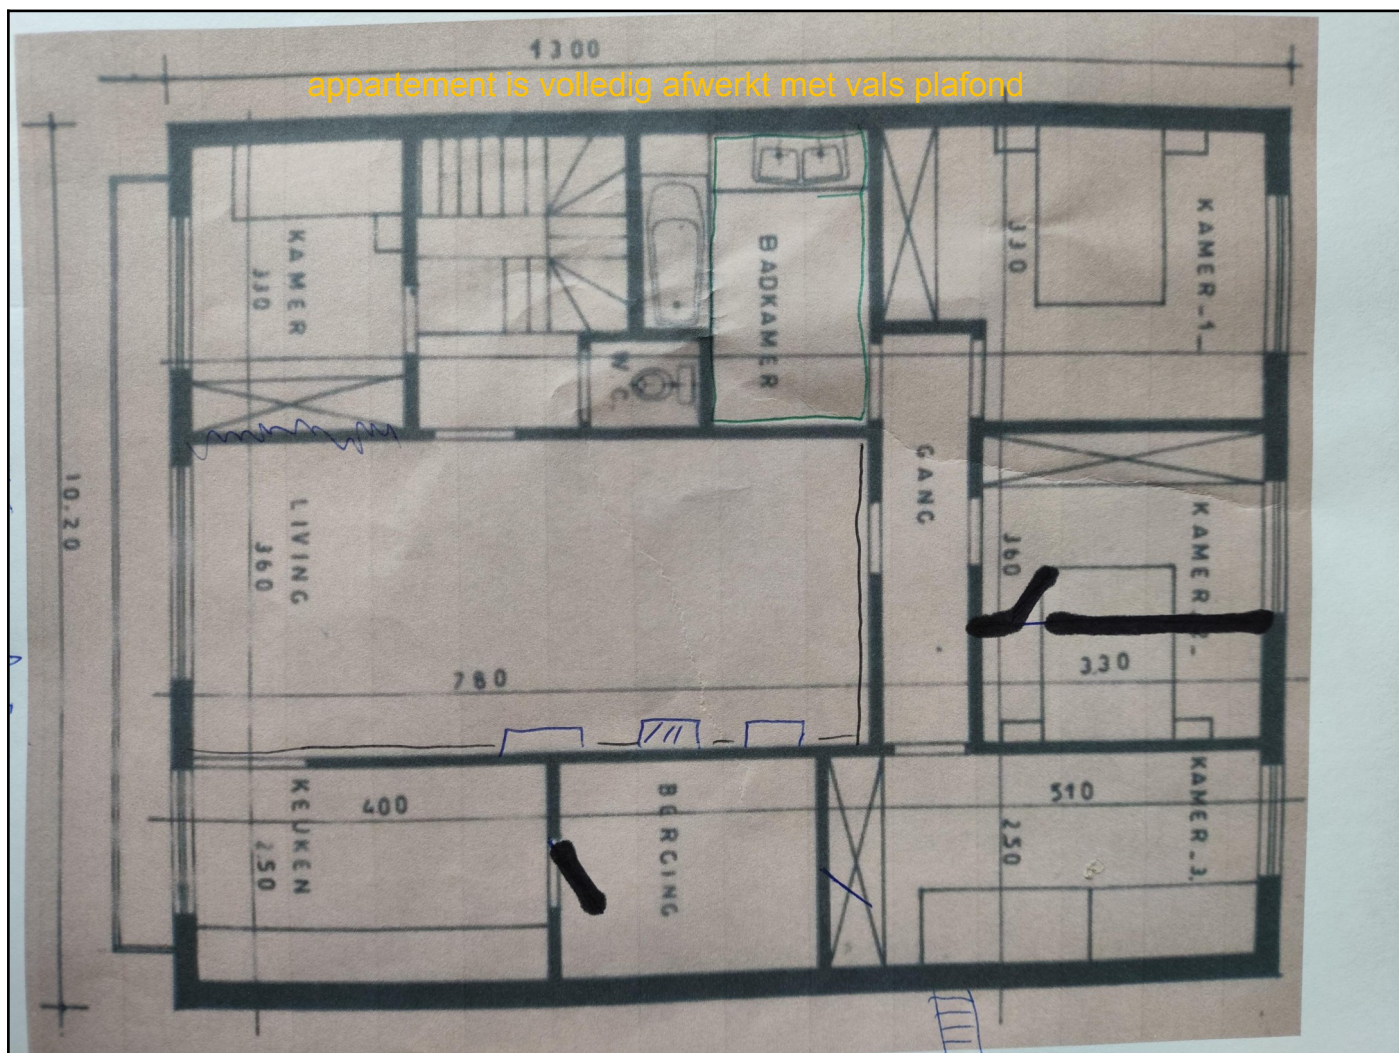
Plan 1.2: 1ste verdiep

Beschrijving	Type	Actie
9. Valse plafonds	Advies	-

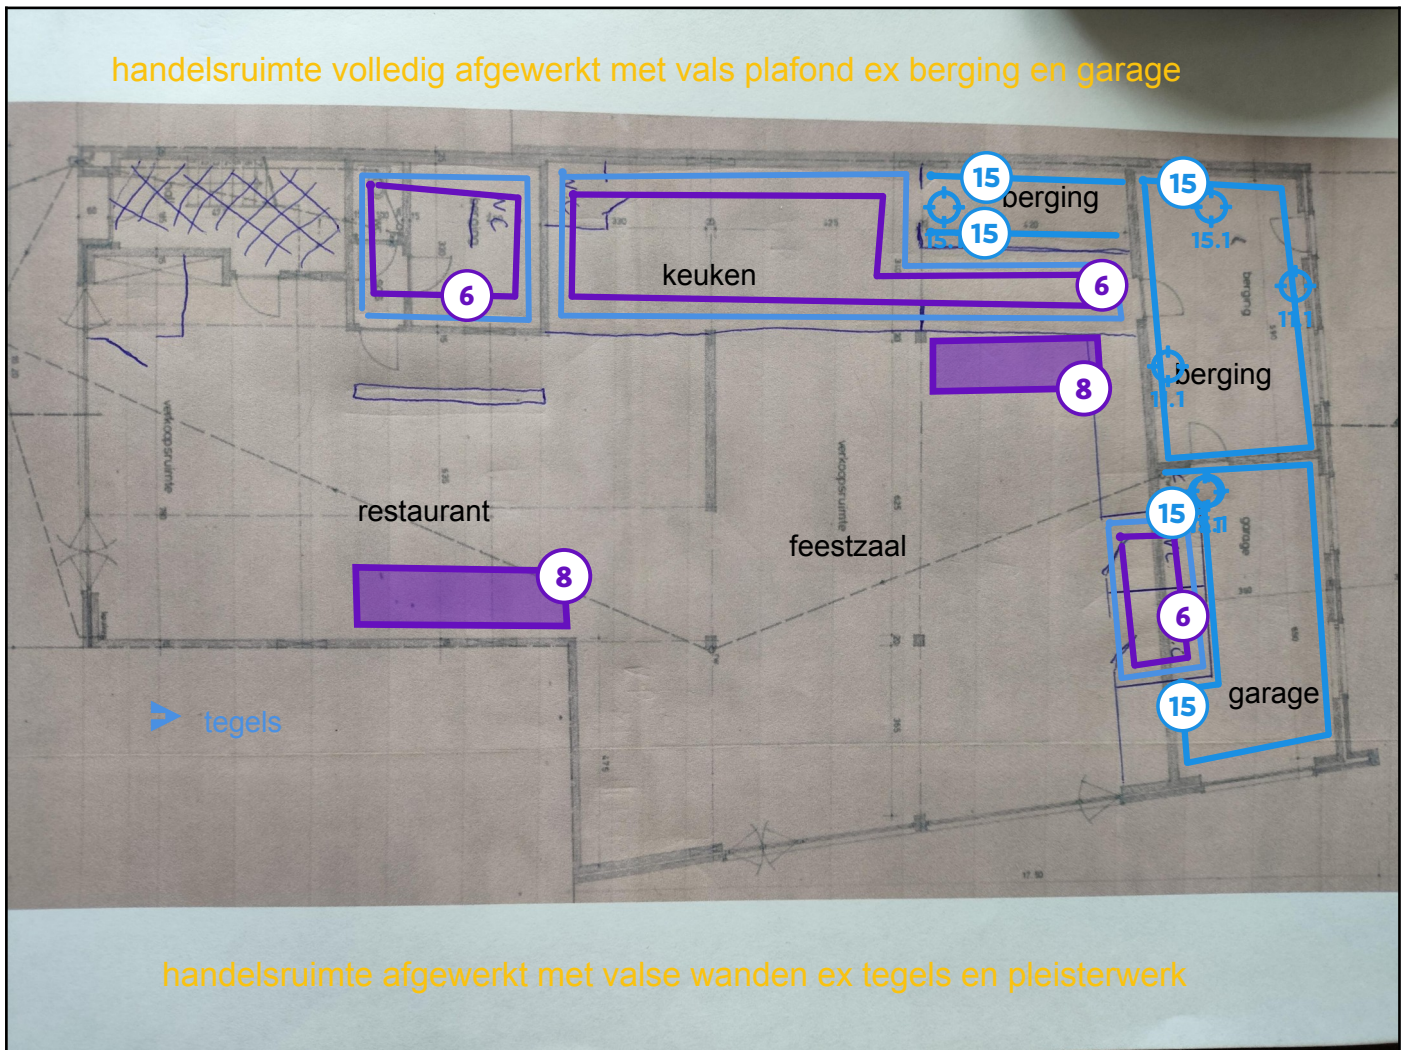
Plan 1.3: glv

Beschrijving	Type	Actie
5. Valse wanden	Advies	-
6. Tegellijn niet zichtbaar	Advies	-
8. Vinylvloer niet verdacht	Advies	-
9. Valse plafonds	Advies	-
11. Plafondpleister handelruimte	Geen asbest	-
11.1 Code: 6	Mengmonster	-
15. Muurpleister handelsruimte	Geen asbest	-

15.1 Code: 5	Mengmonster	-
--------------	-------------	---

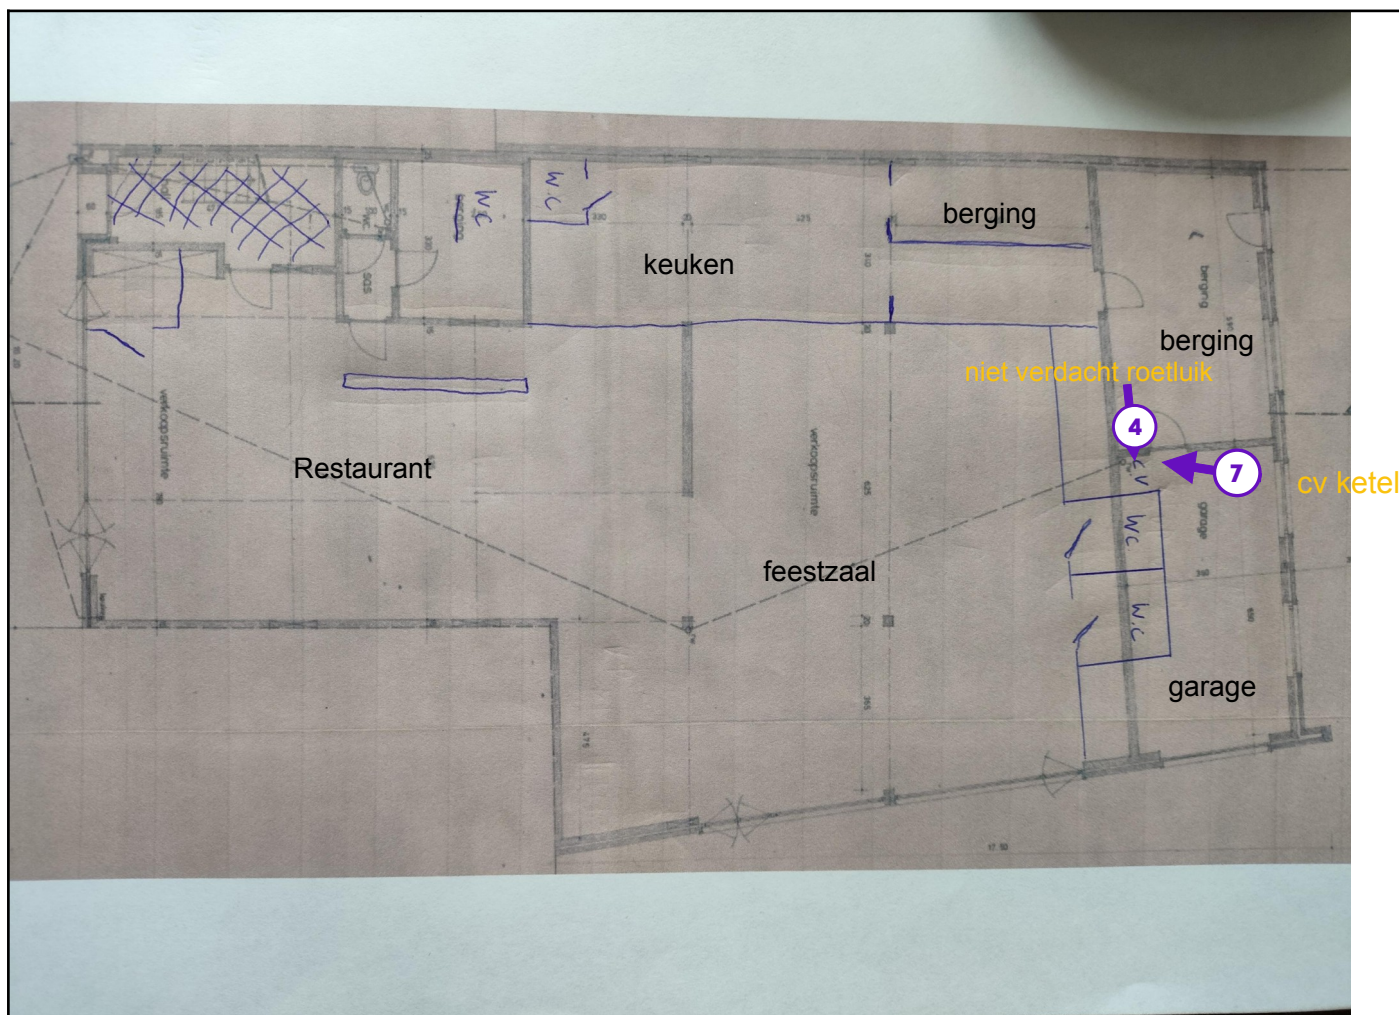
Plan 1.4: glv

Beschrijving	Type	Actie
4. Roetluik	Advies	-
7. HVAC-installatie: staat niet vermeld in het IAD bronnenboek	Advies	-

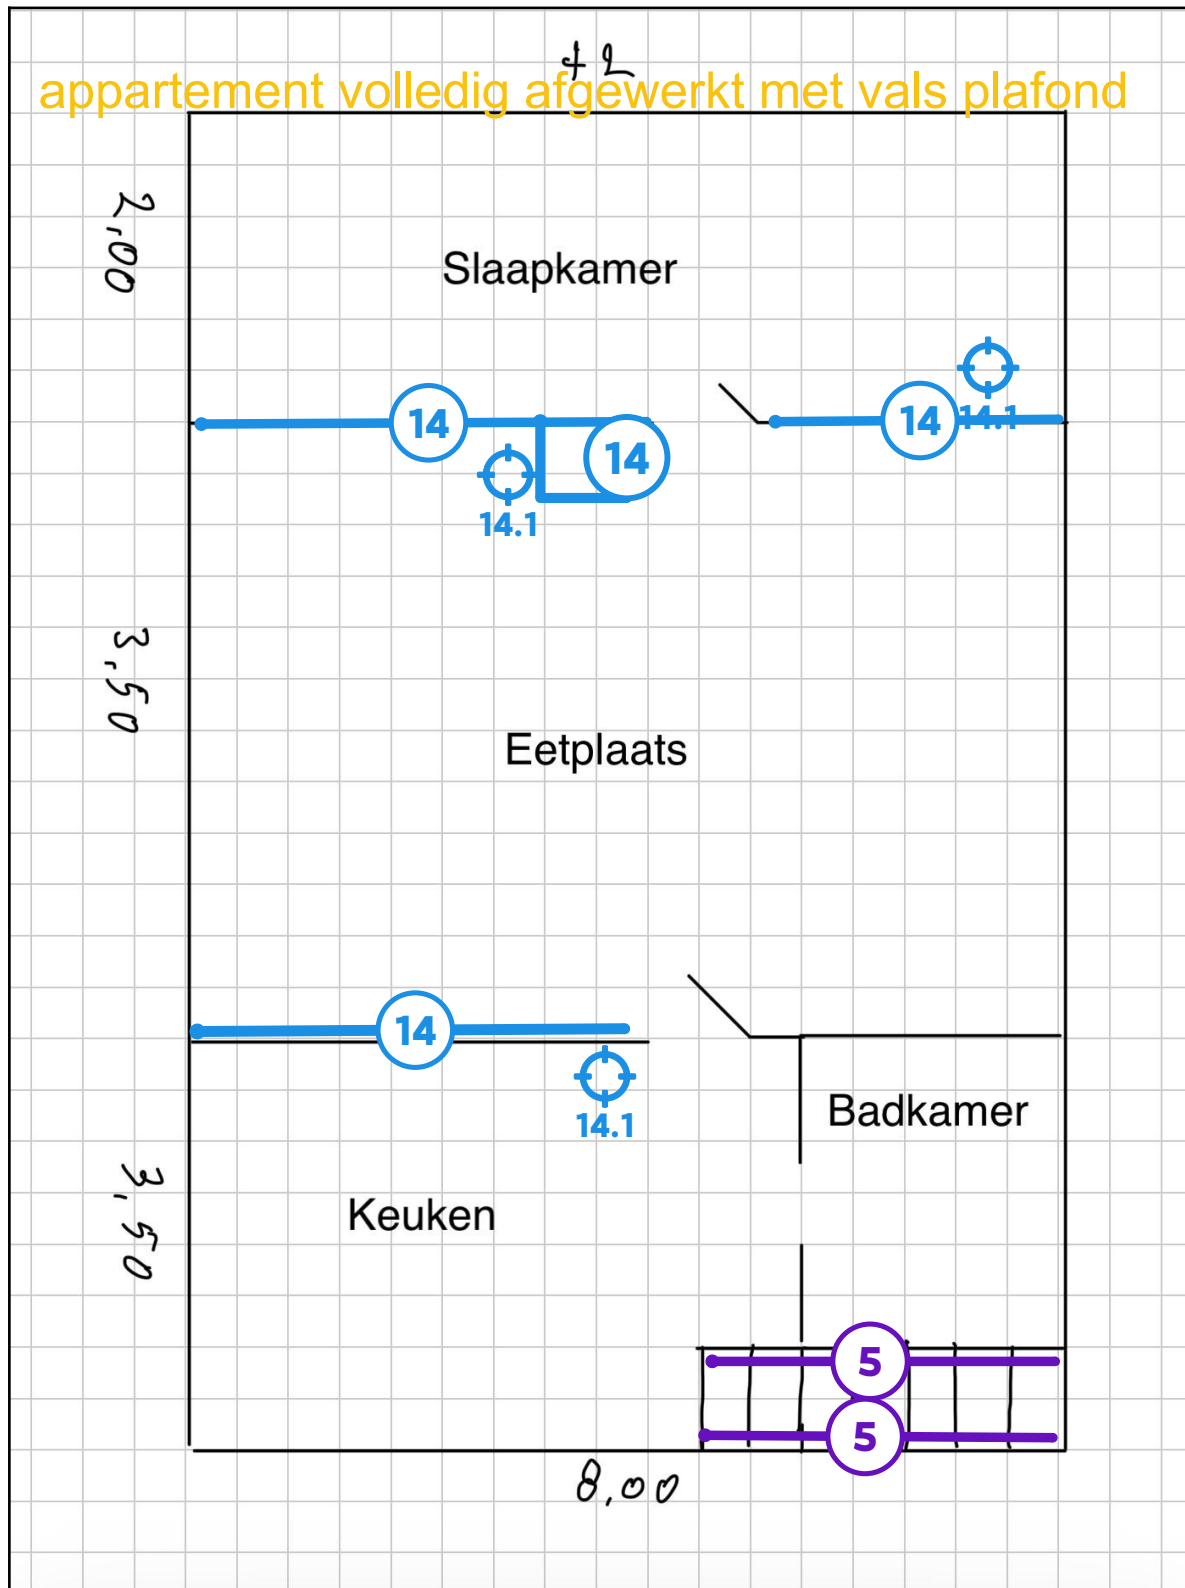
Plan 1.5: 2de verdiep

5. Valse wanden	Advies	-
9. Valse plafonds	Advies	-
14. Muurpleister appartement	Geen asbest	-
14.1 Code: 3	Mengmonster	-

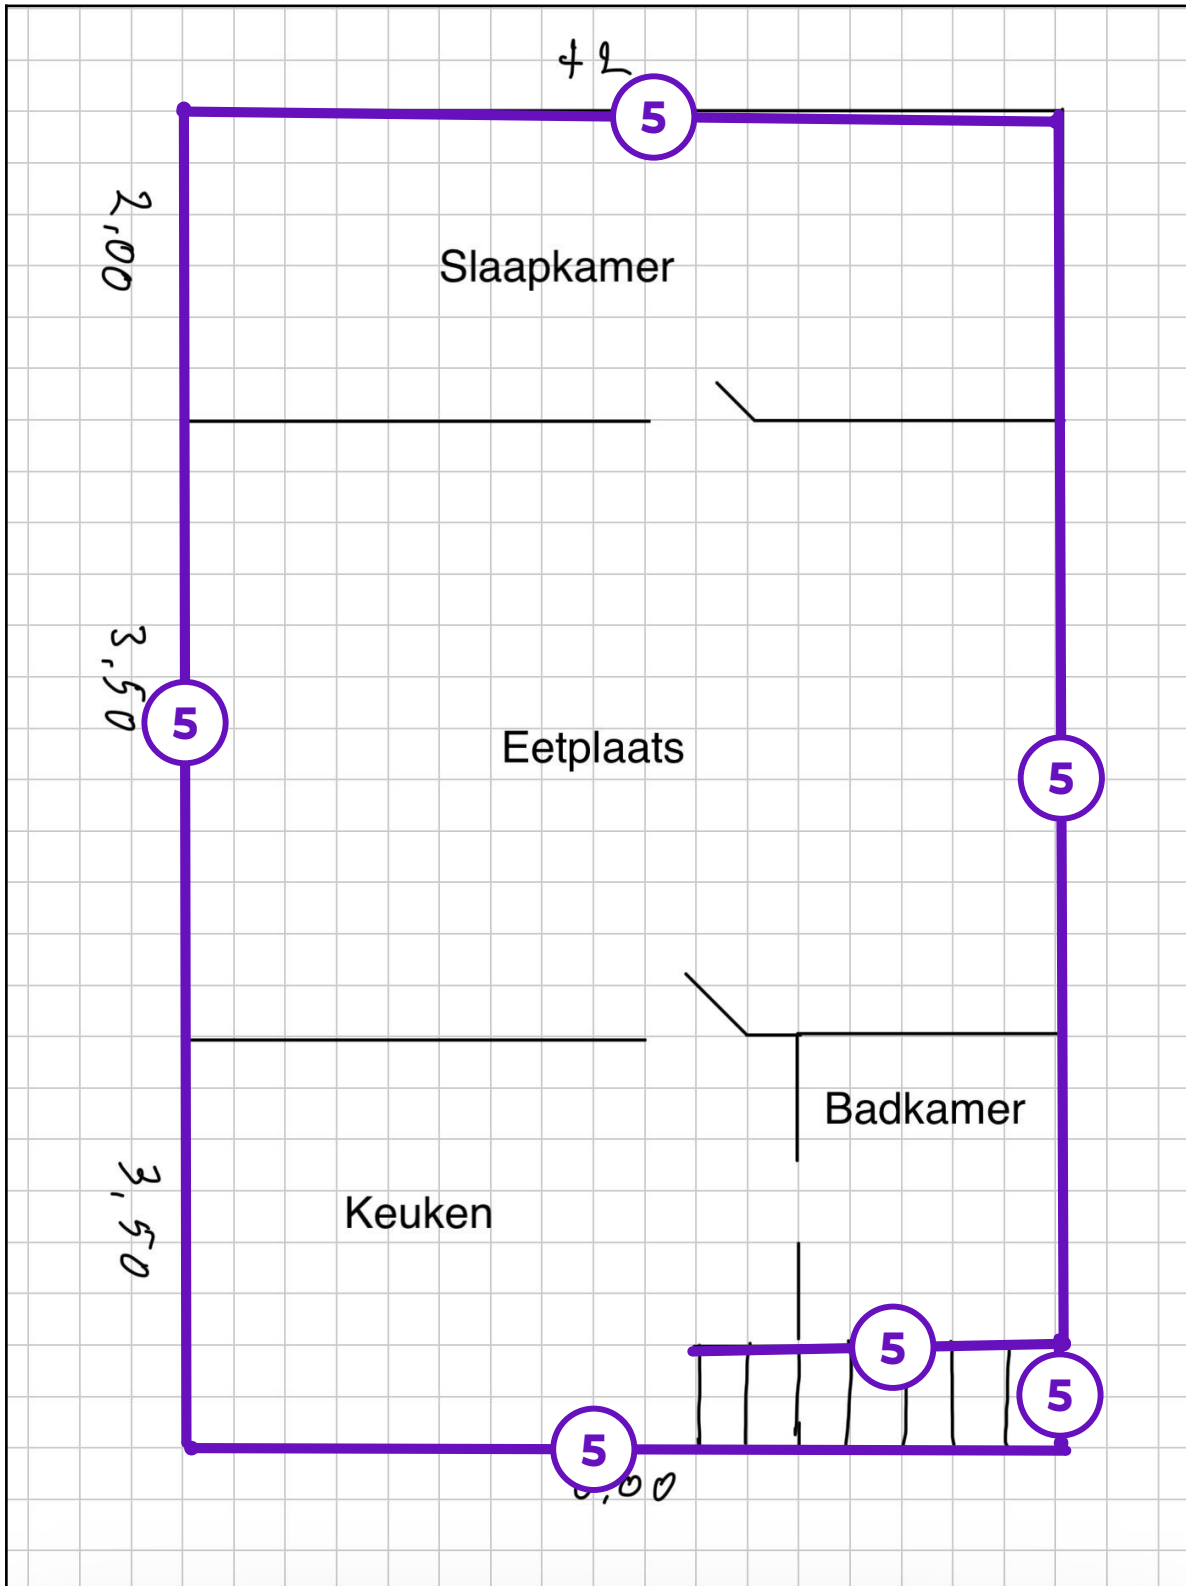
Plan 1.6: 2de verdiep

5. Valse wanden	Advies	-
-----------------	--------	---
