Asbestinventarisatetest

August Nihoulstraat 95, 3270 Scherpenheuvel-Zichem

Attestnummer : 20250919-000253.000

Uitgegeven op : 19.09.2025

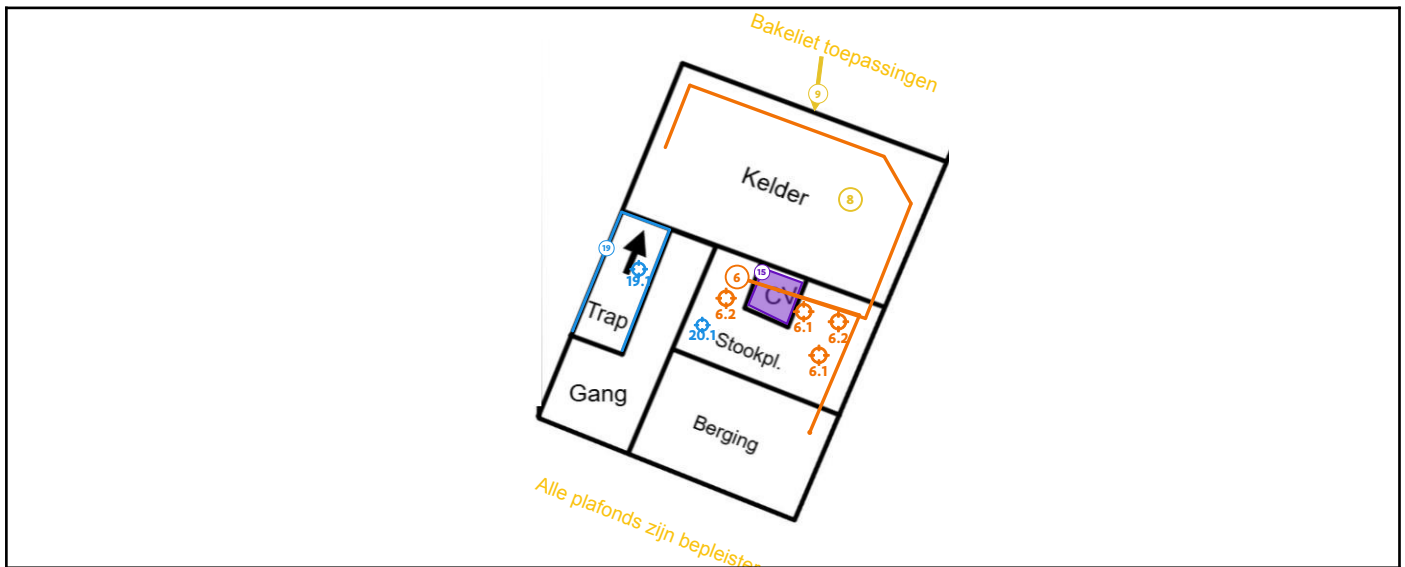
Plan 1.1: -1

Beschrijving	Type	Actie
6. Leidingisolatie kelder	Asbestmateriaal	Verwijderen
6.1 Code: 4 - Recht	Mengmonster	-
6.2 Code: 5 - Bocht	Mengmonster	-
8. AC afvoerbuis kelder	Asbestmateriaal	Zorgvuldig beheren
9. Bakeliet toepassingen	Asbestmateriaal	Zorgvuldig beheren
15. CV-ketel stookplaats	Advies	-
19. Muurpleister	Geen asbest	-
19.1 Code: 2	Mengmonster	-
20. Plafondpleister	Geen asbest	-
20.1 Code: 1	Mengmonster	-

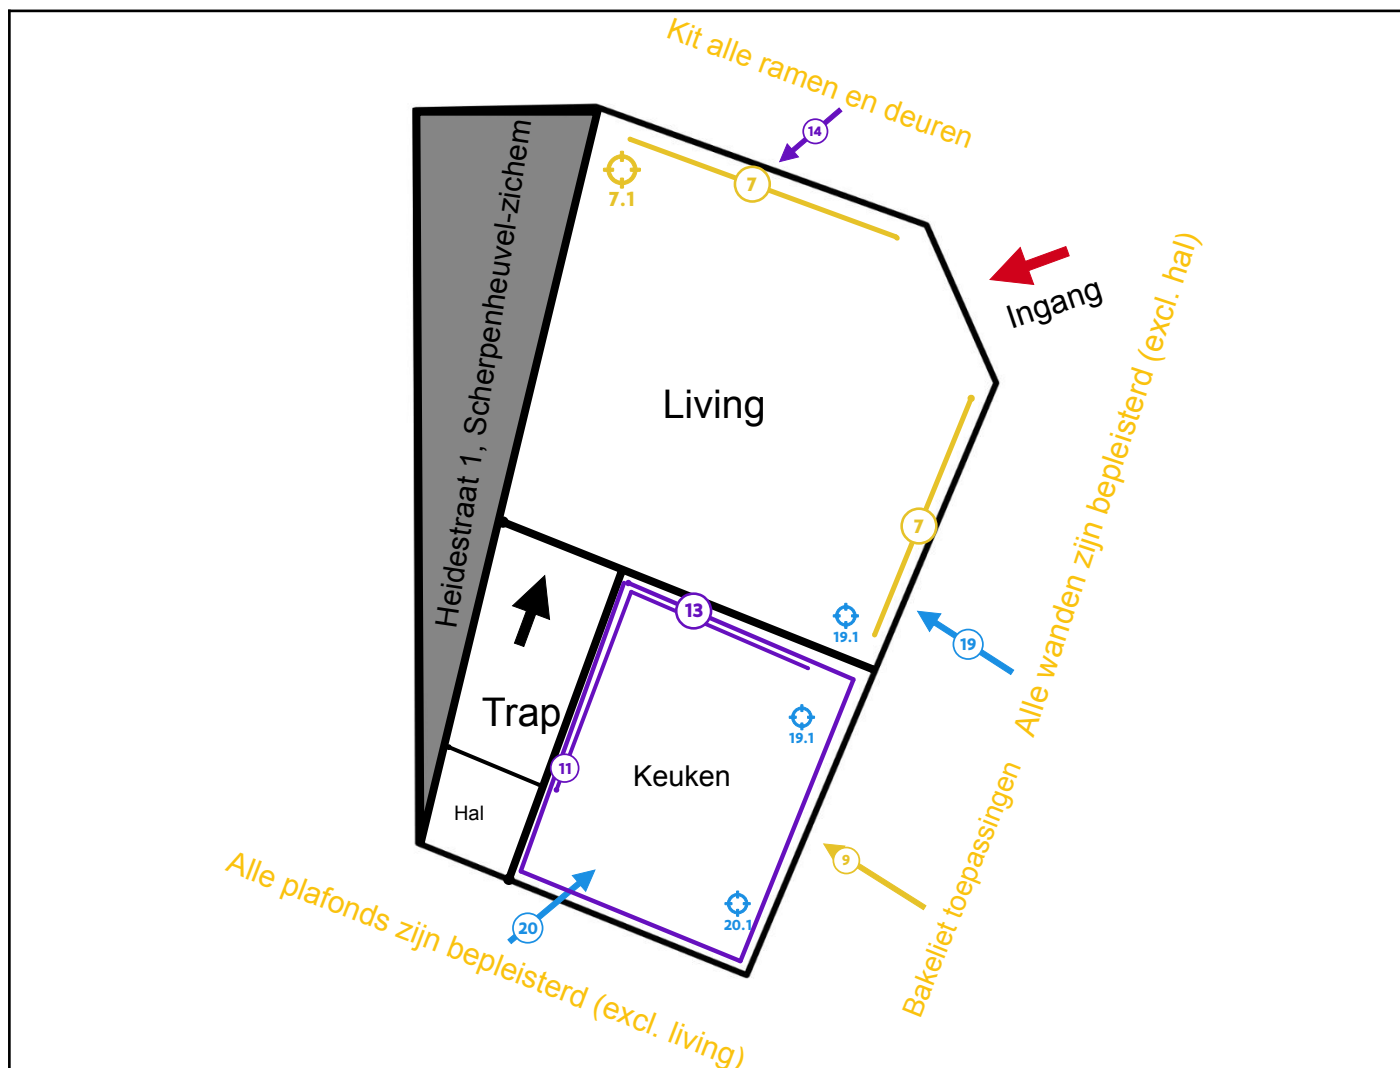
Plan 1.2: +0

Beschrijving	Type	Actie
7. Venstertabletten living	Asbestmateriaal	Zorgvuldig beheren
7.1 Code: 6	Puntmonster	-
9. Bakeliet toepassingen	Asbestmateriaal	Zorgvuldig beheren
11. Faïence tegellijm keuken en badkamer	Advies	-
13. Sierlijsten keuken, slpk 1 & 2	Advies	-
14. Kit niet verdacht	Advies	-

19. Muurpleister	Geen asbest	-
19.1 Code: 2	Mengmonster	-
20. Plafondpleister	Geen asbest	-
20.1 Code: 1	Mengmonster	-

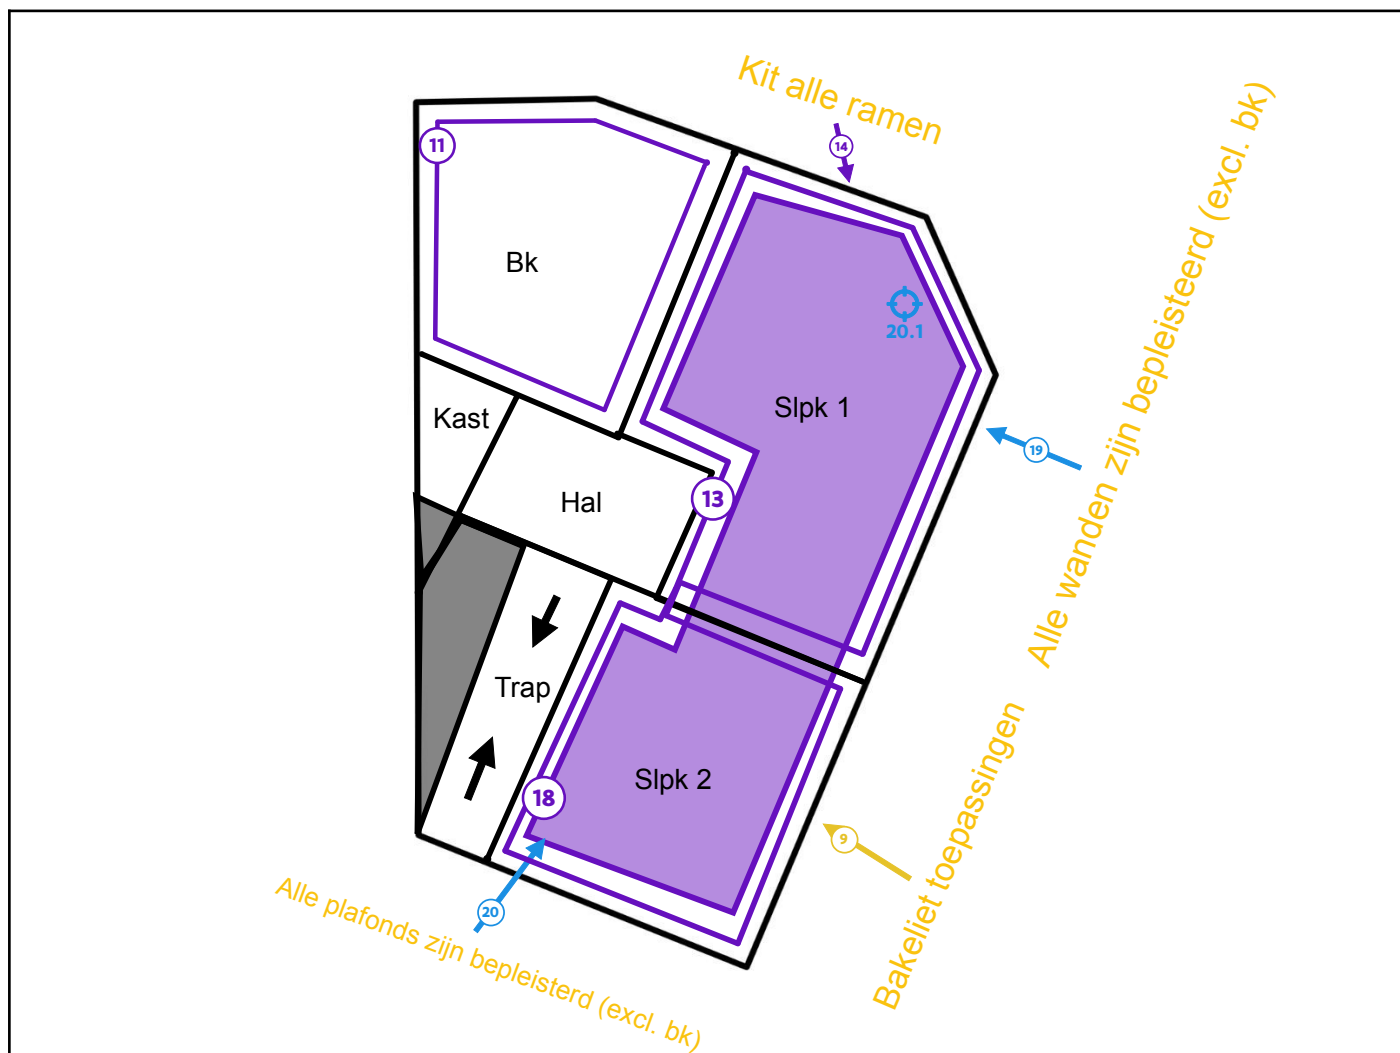
Plan 1.3: +1

Beschrijving	Type	Actie
9. Bakeliet toepassingen	Asbestmateriaal	Zorgvuldig beheren
11. Faience tegellijm keuken en badkamer	Advies	-
13. Sierlijsten keuken, slpk 1 & 2	Advies	-
14. Kit niet verdacht	Advies	-
18. Lijm voor parketvloer slpk 1 en 2	Advies	-
19. Muurpleister	Geen asbest	-
20. Plafondpleister	Geen asbest	-

20.1 Code: 1	Mengmonster	-
--------------	-------------	---

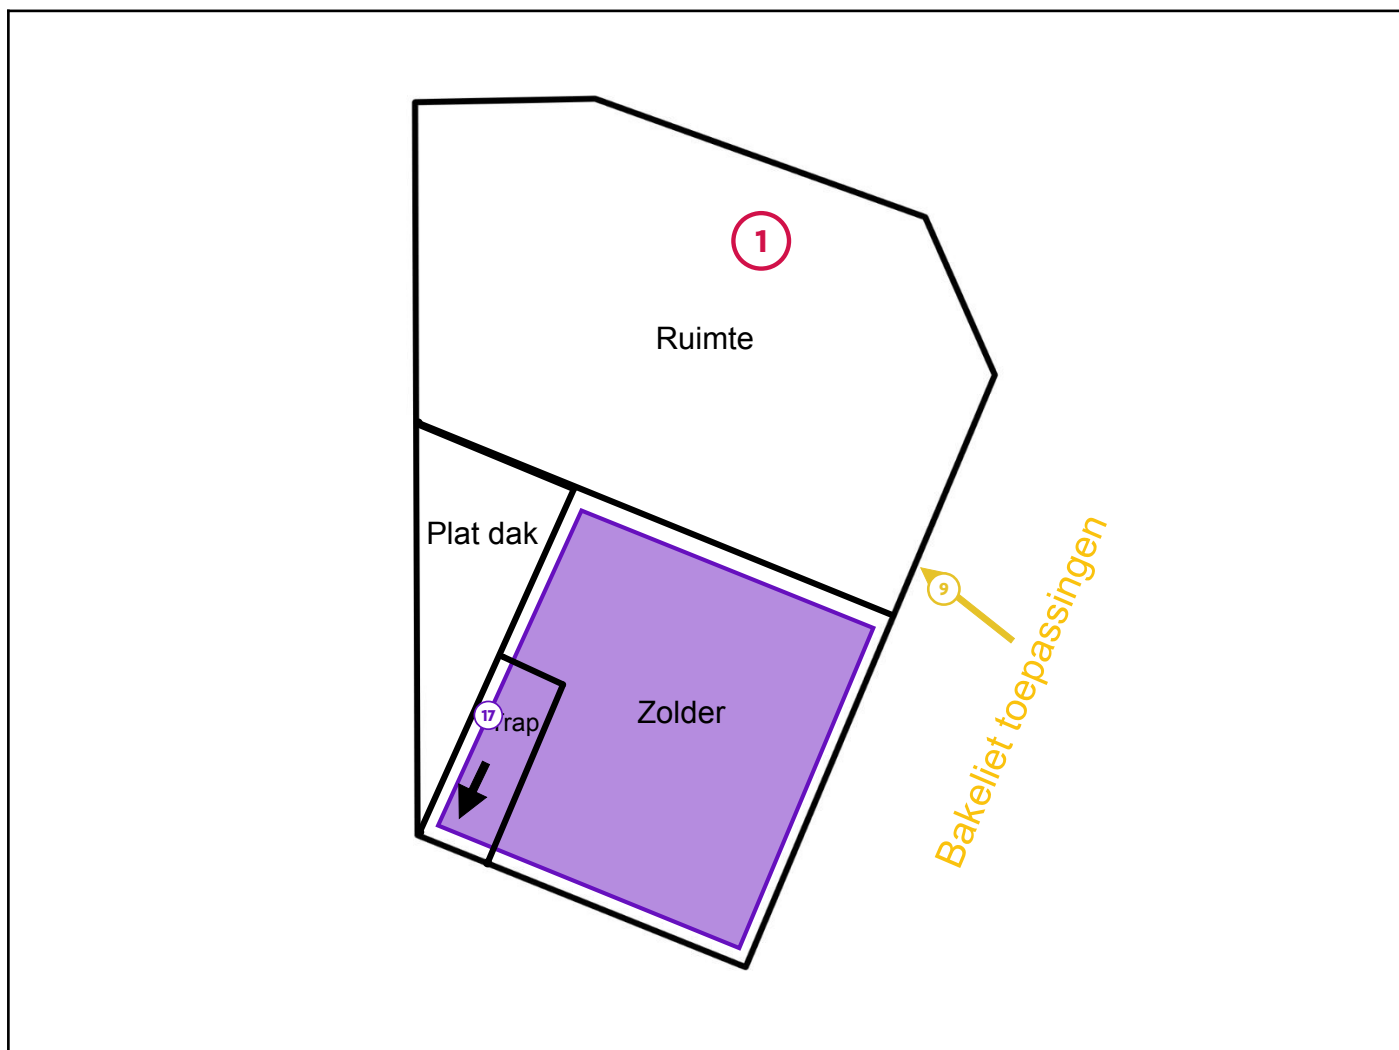
Plan 1.4: +2

Beschrijving	Type	Actie
1. Asbestcement afval ruimte +2	Asbestmateriaal	Dringend verwijderen
9. Bakeliet toepassingen	Asbestmateriaal	Zorgvuldig beheren
17. Vinylvloer zolder + trap	Advies	-

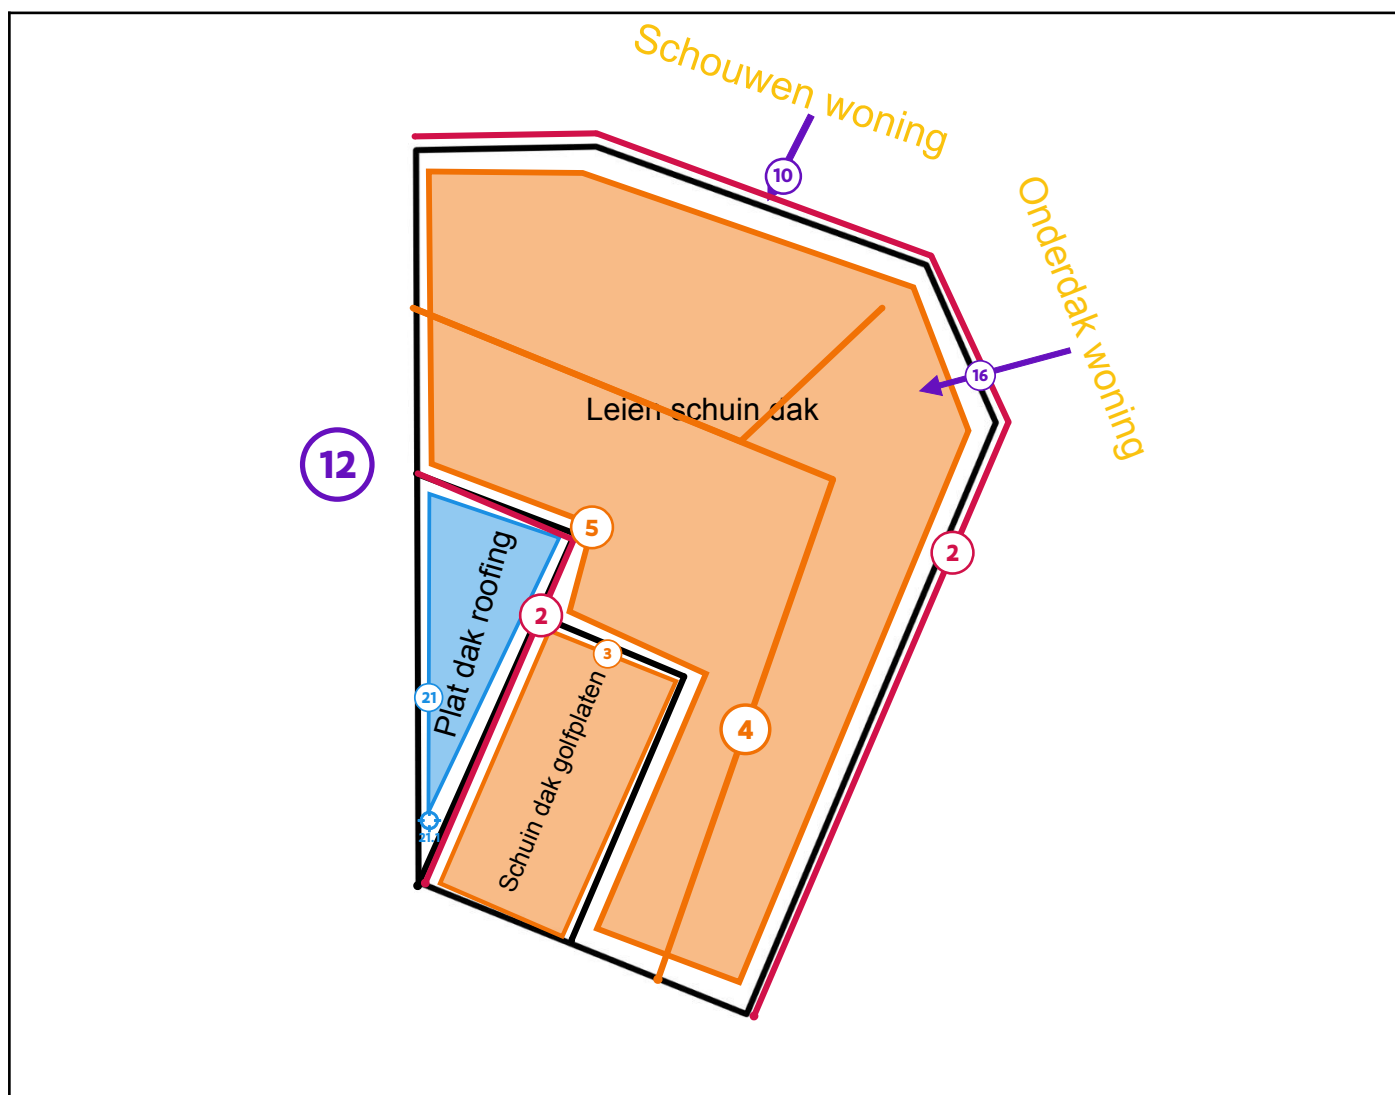
Plan 1.5: Dakenplan woning

Beschrijving	Type	Actie
2. Slib/sediment dakgoten	Asbestmateriaal	Dringend verwijderen
3. Golfplaten dakje	Asbestmateriaal	Verwijderen
4. Nokpannen asbestcement	Asbestmateriaal	Verwijderen
5. Leien dak woning	Asbestmateriaal	Verwijderen
10. Schouwen woning	Beperking	-
12. Schouwbus buur nr. 1 (heidestraat)	Advies	-

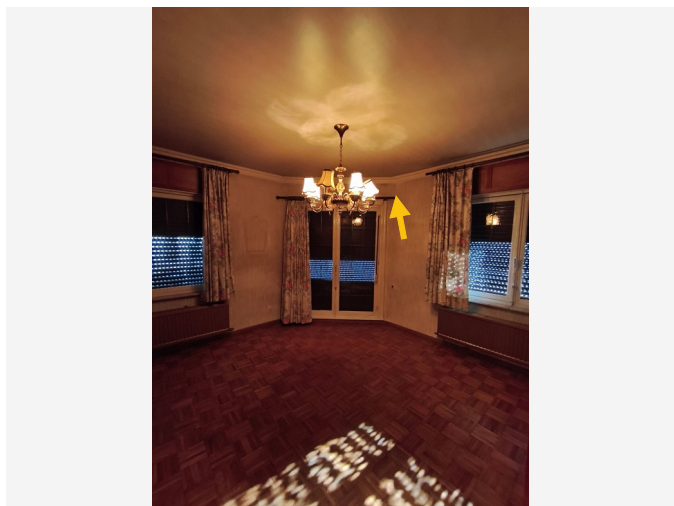
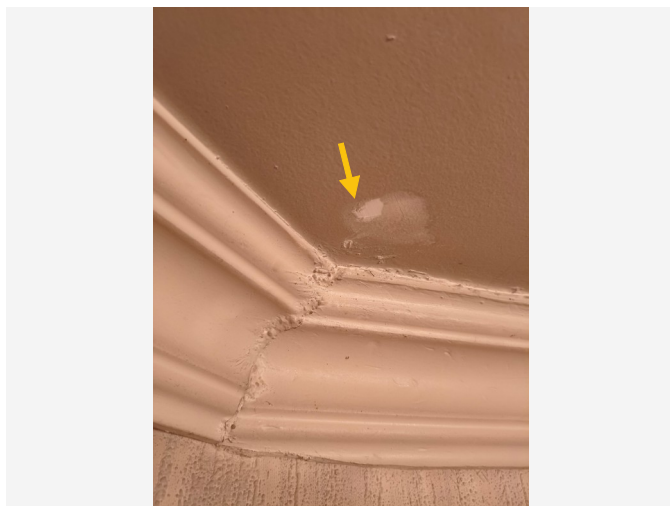
Beschrijving	Muurpleister
Omgeving	Binnen
Primaire drager	Binnenwand
Bindmiddel van materiaal	Gips - kalk
Gebondenheid op basis van bindmiddel	Niet-hechtgebonden
Hoeveelheid (oppervlakte - dikte - aantal)	• 180,00 m ² - 1,00 cm - 1 stuk
Totaal volume	1,80 m ³
Identificatiemethode	Vaststelling met monstername
Destructieve handeling voor identificatie	Nee
Opmerking	<p>Volgens het inspectieprotocol is een monstername van het pleisterwerk verplicht om dit te identificeren als niet-asbesthoudend.</p> <p>Locatie staalnames: living, traphal -1 en keuken. De stookplaats is niet bepleisterd.</p> <p>Er zijn enkele valse wanden. Deze wanden bestaan uit gyproc/hout en zijn niet-asbestverdacht. Indien bij renovatie blijkt dat er achter deze valse wanden verdacht materiaal aanwezig is dient dit nog bijkomend onderzocht te worden.</p> <p>De vermelde oppervlaktes en volumes betreffen een beredeneerde schatting. Er worden geen rechten verleend aan deze oppervlaktes/volumes. De dikte is een schatting die voorkomt uit de monsterplaatsen en is daarom niet altijd representatief.</p>
