Asbestinventarisatetest

Dijk 62, 3272 Scherpenheuvel-Zichem

Attestnummer : 20230411-000250.000

Niet-asbestveilig

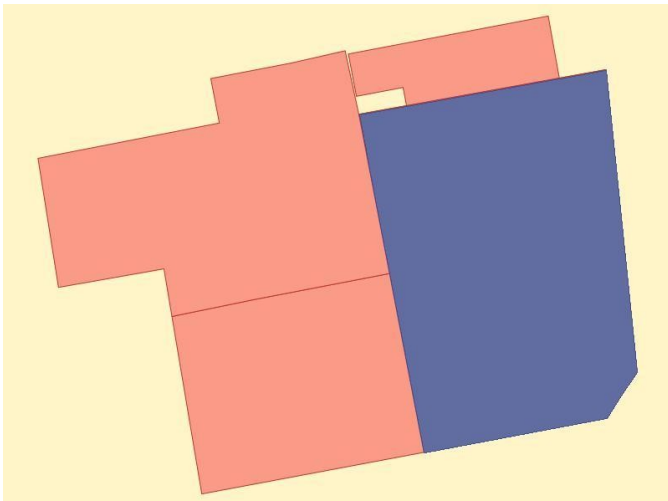
Zone 1: Hoofdgebouw

Tijdens de inspectie vastgesteld:

3 Asbestmaterialen

1 Beperkingen

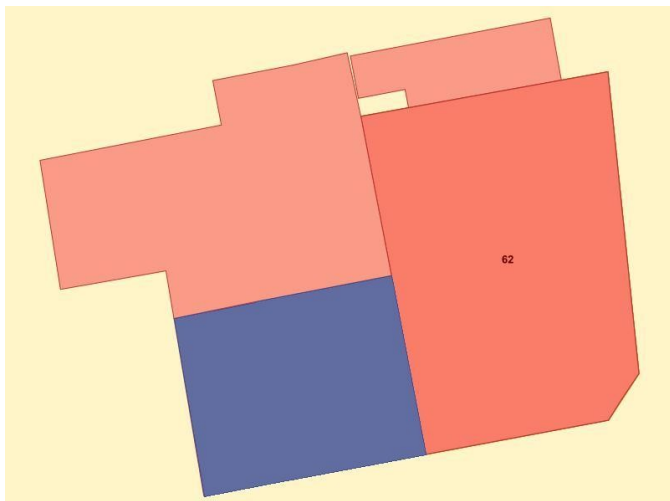
Zone 2: Bijgebouw

- 0 Asbestmaterialen
- 0 Beperkingen
- 0 Uitsluitingen
- 0 Roerende goederen
- 0 Puin, steenslag, (water)bodem
- 0 Adviezen
- 0 Geen asbest

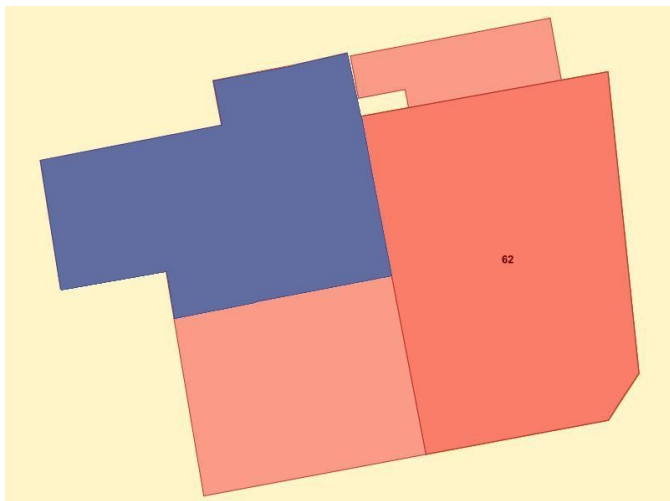
Zone 3: Bijgebouw

- 0 Asbestmaterialen
- 0 Beperkingen
- 0 Uitsluitingen
- 0 Roerende goederen
- 0 Puin, steenslag, (water)bodem
- 0 Adviezen
- 0 Geen asbest

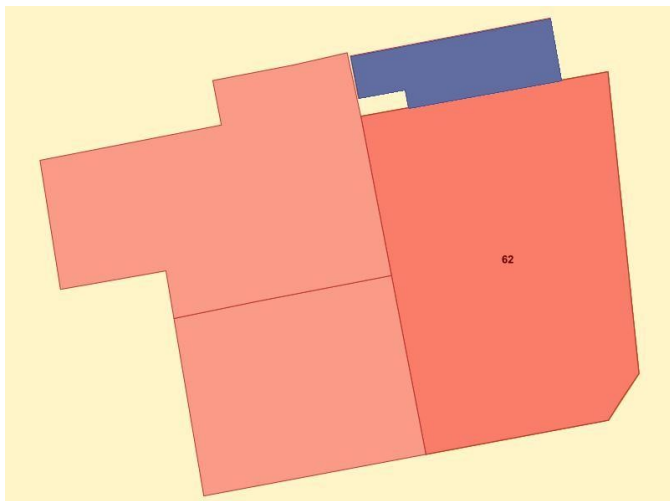
Zone 4: Bijgebouw

- 0 Asbestmaterialen
- 0 Beperkingen
- 0 Uitsluitingen
- 0 Roerende goederen
- 0 Puin, steenslag, (water)bodem
- 0 Adviezen
- 0 Geen asbest
