Asbestinventarisatetest

Teekbroek 20, 3272 Scherpenheuvel-Zichem

Attestnummer : **20260226-000143.000**

Uitgegeven op : **26.02.2026**

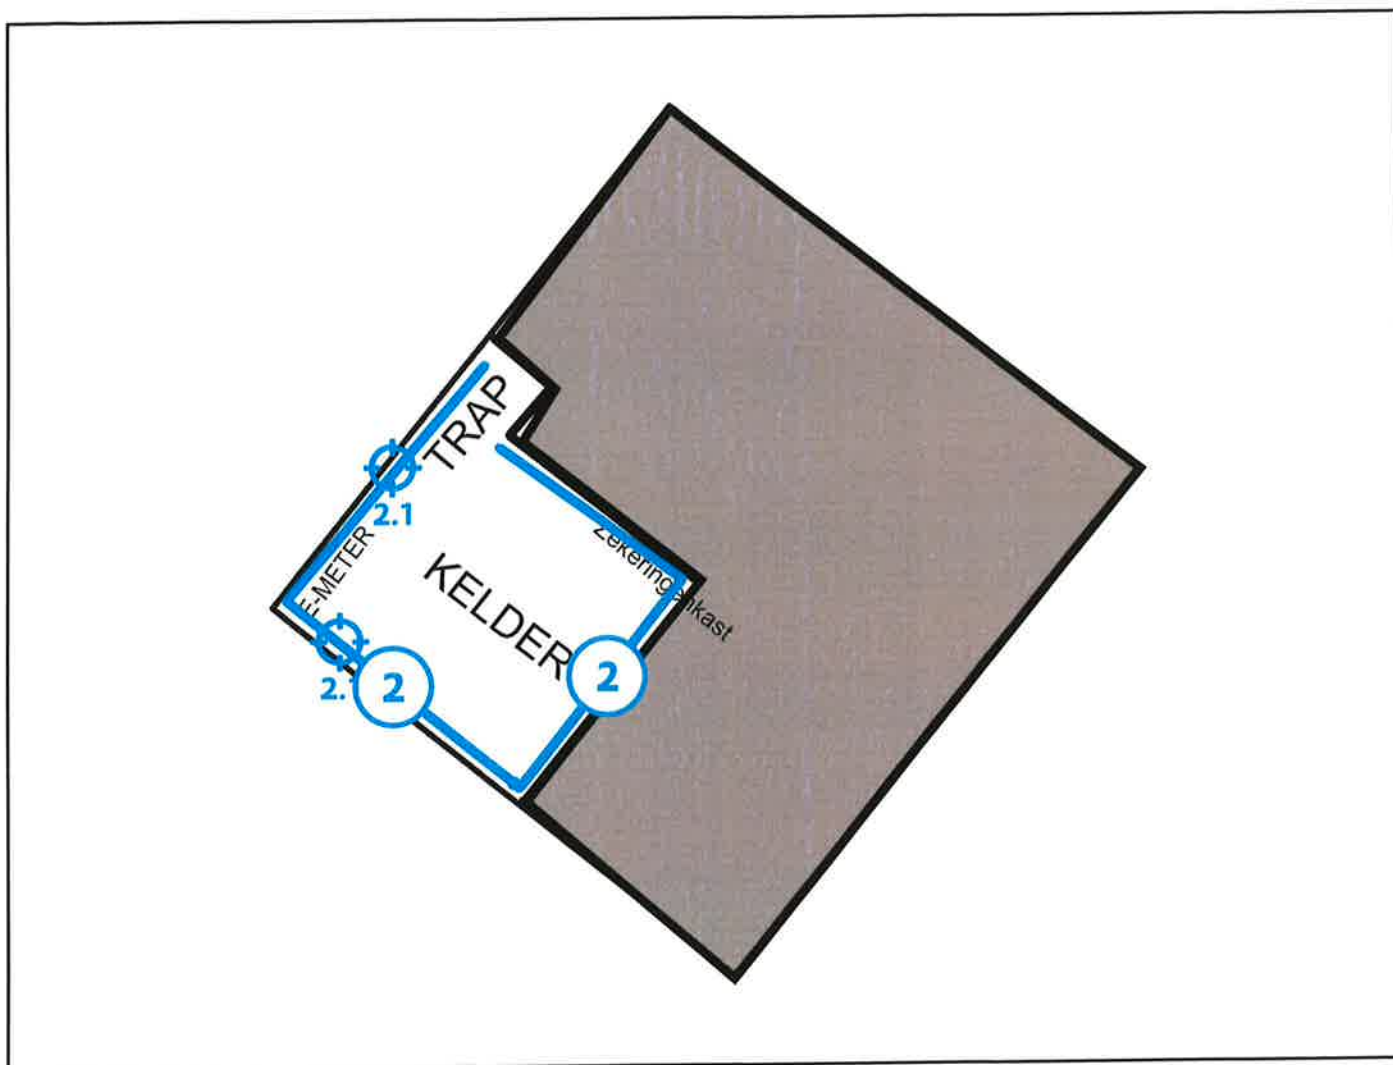
Plan 1.1: Woning - plan kelder

| Beschrijving | Type | Actie |
|---|---|---|
| 2.1 Code: MM3_cementering_kelder | Mengmonster | - |

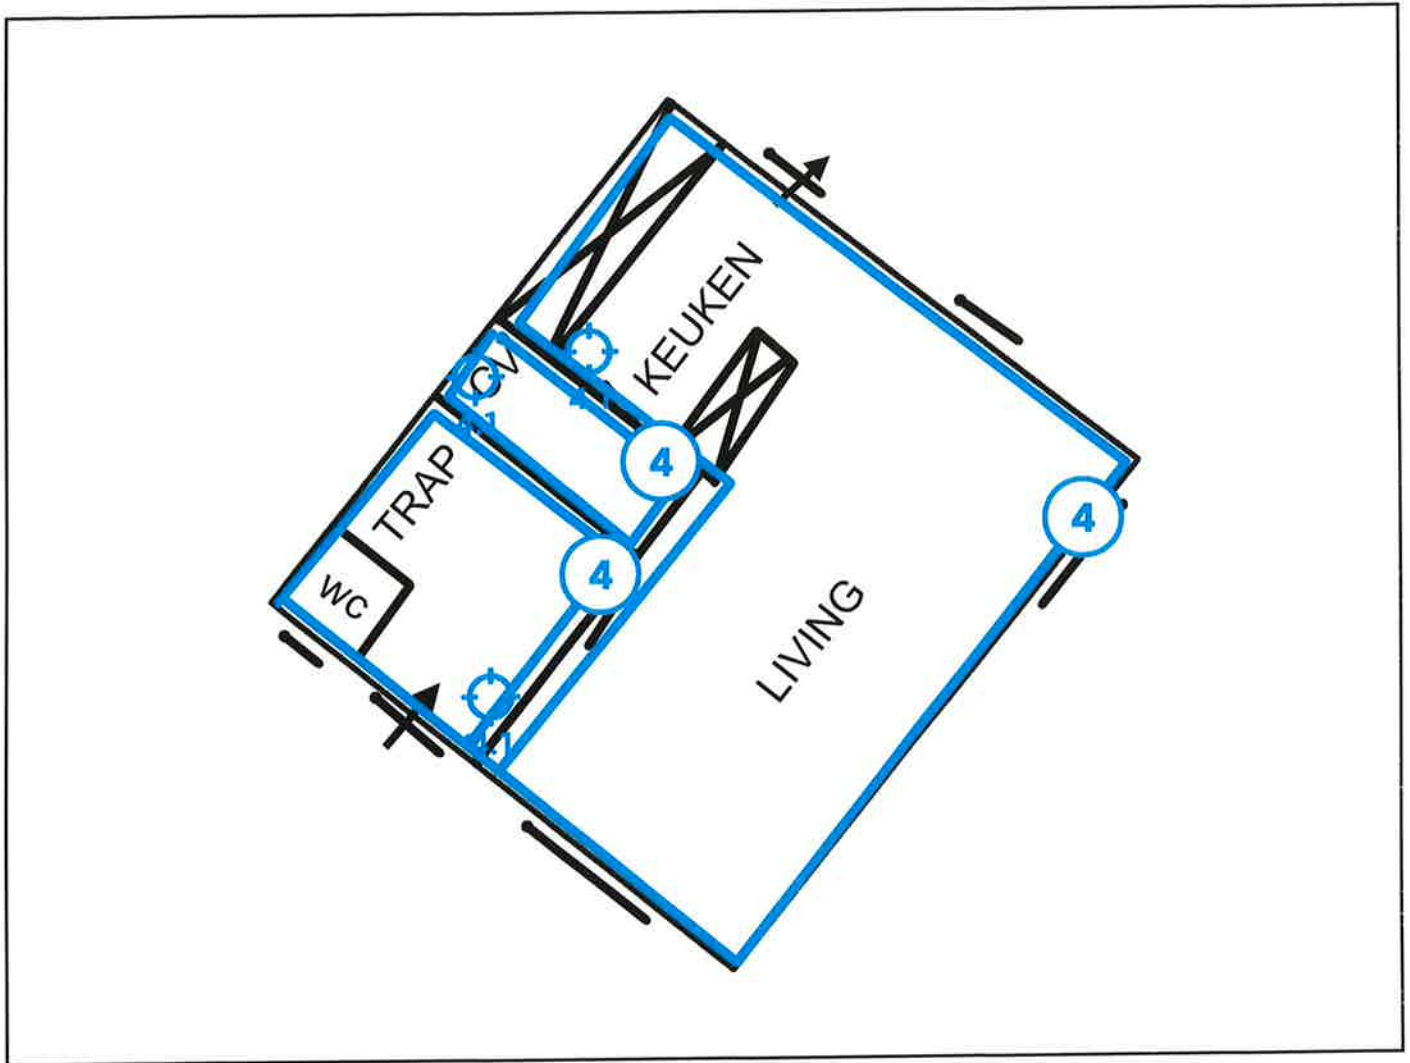
Plan 1.2: Woning - plan gelijkvloers

| Beschrijving | Type | Actie |
|---|---|---|
| 4.1 Code: MM1_pleisterwerk_wand | Mengmonster | - |

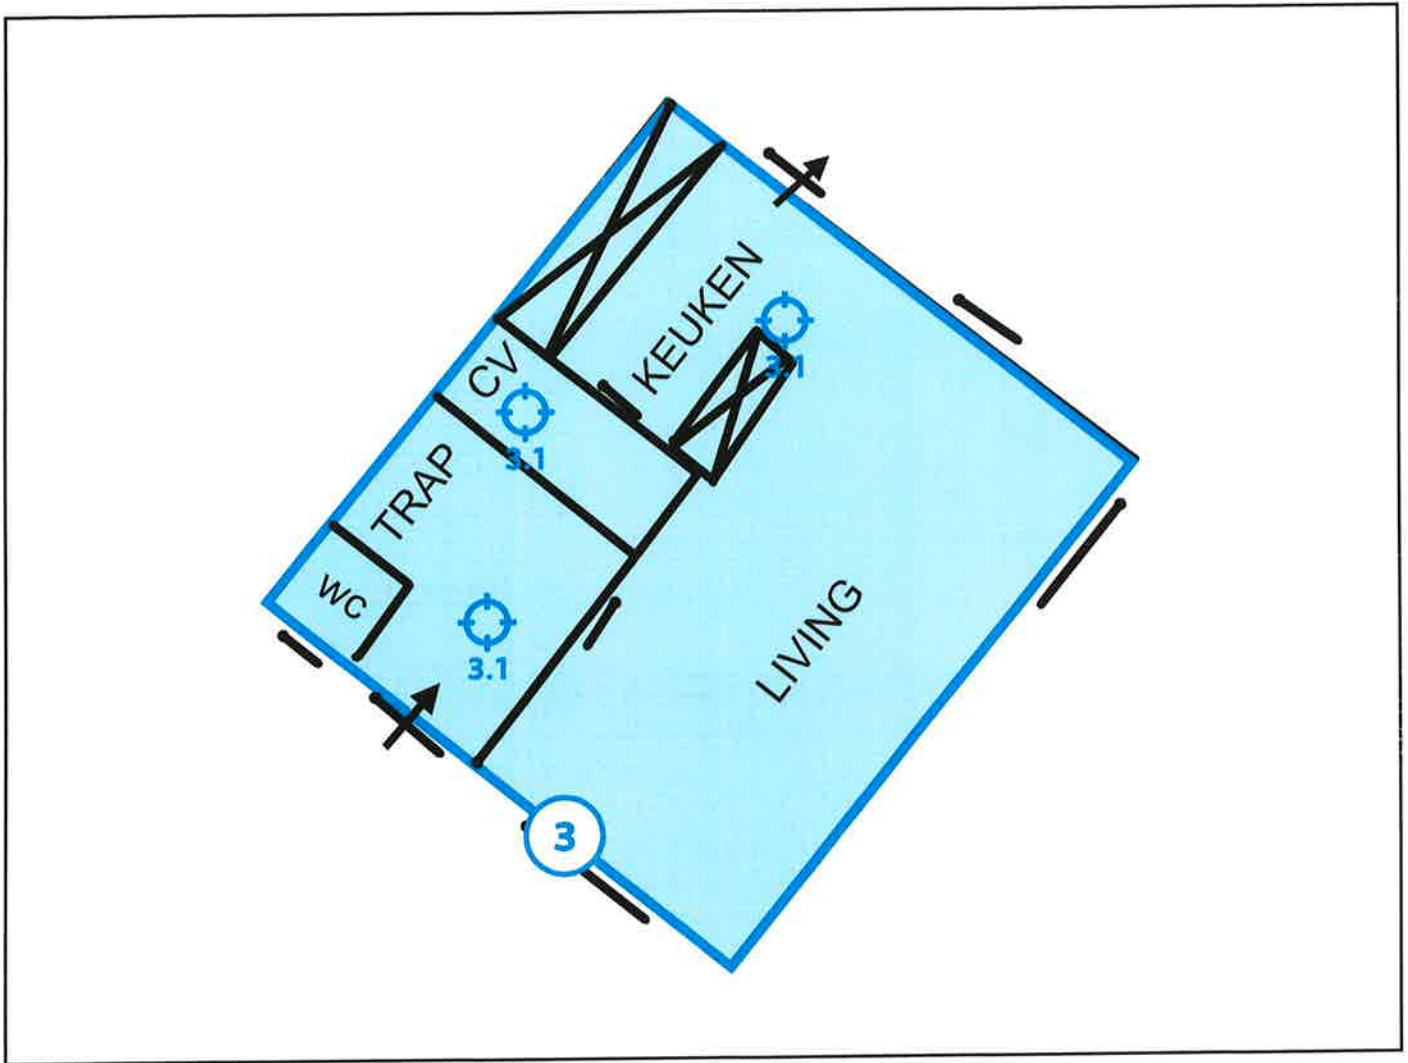
Plan 1.3: Woning - plan gelijkvloers

| Beschrijving | Type | Actie |
|---|---|---|
| 3.1 Code: MM2_pleisterwerk_plafond | Mengmonster | - |

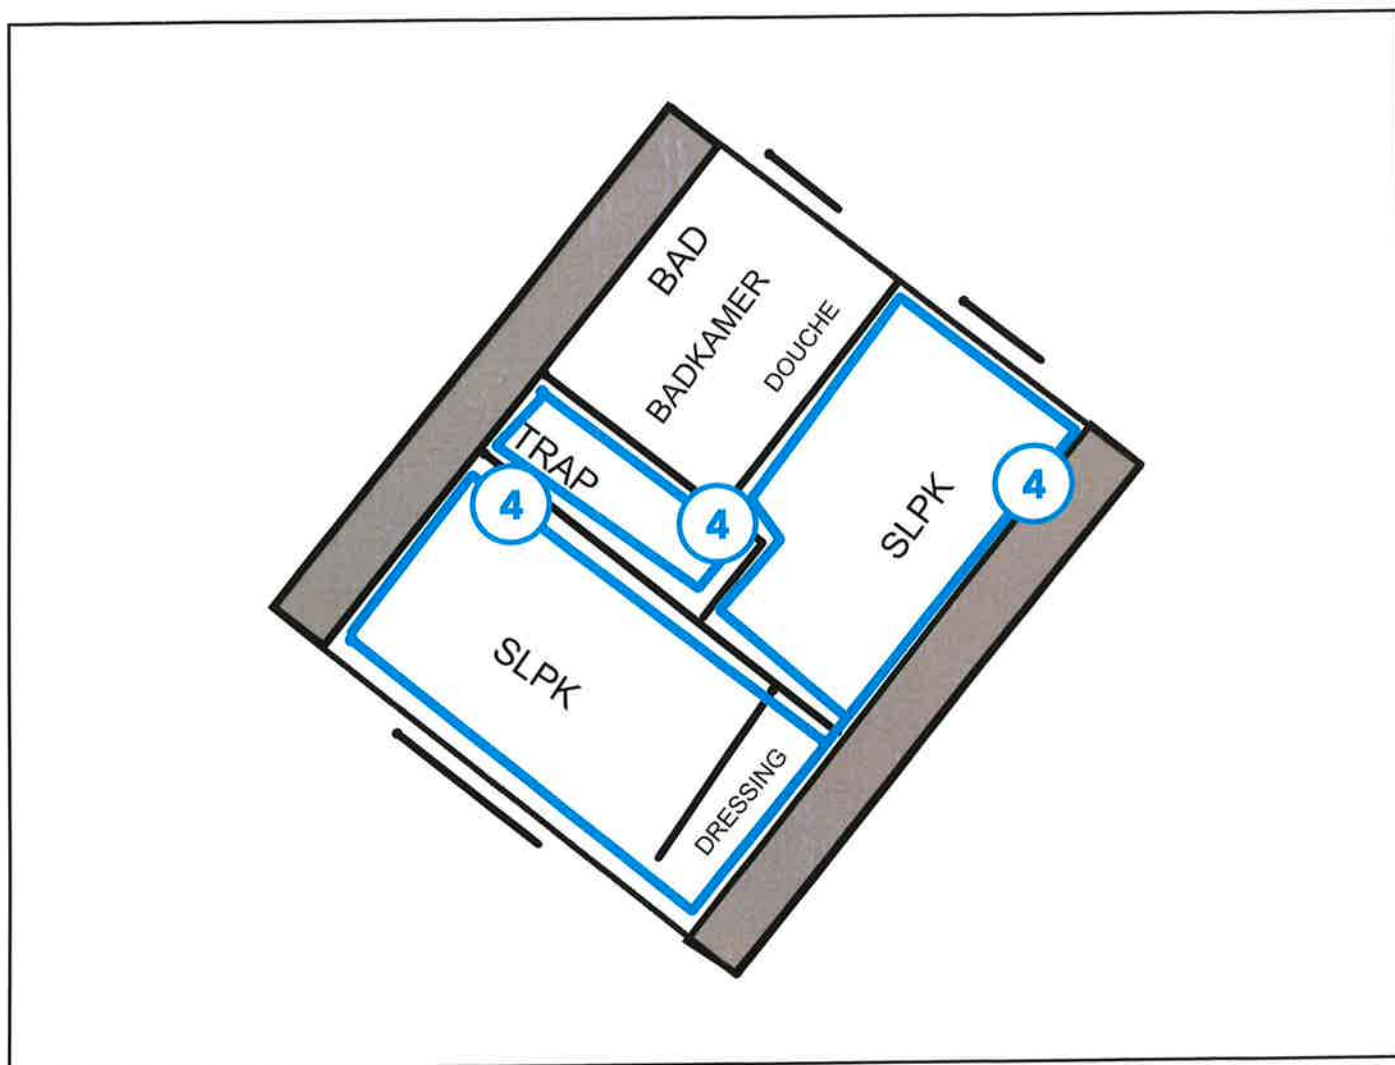
Plan 1.4: Woning - plan verdieping 1

| Beschrijving | Type | Actie |
|---|---|---|
| 4. Pleisterwerk wand | Geen asbest | - |
