Asbestinventarisatetest

Groenstraat 4, 3270 Scherpenheuvel-Zichem

Attestnummer : 20251120-000231.001

Niet-asbestveilig

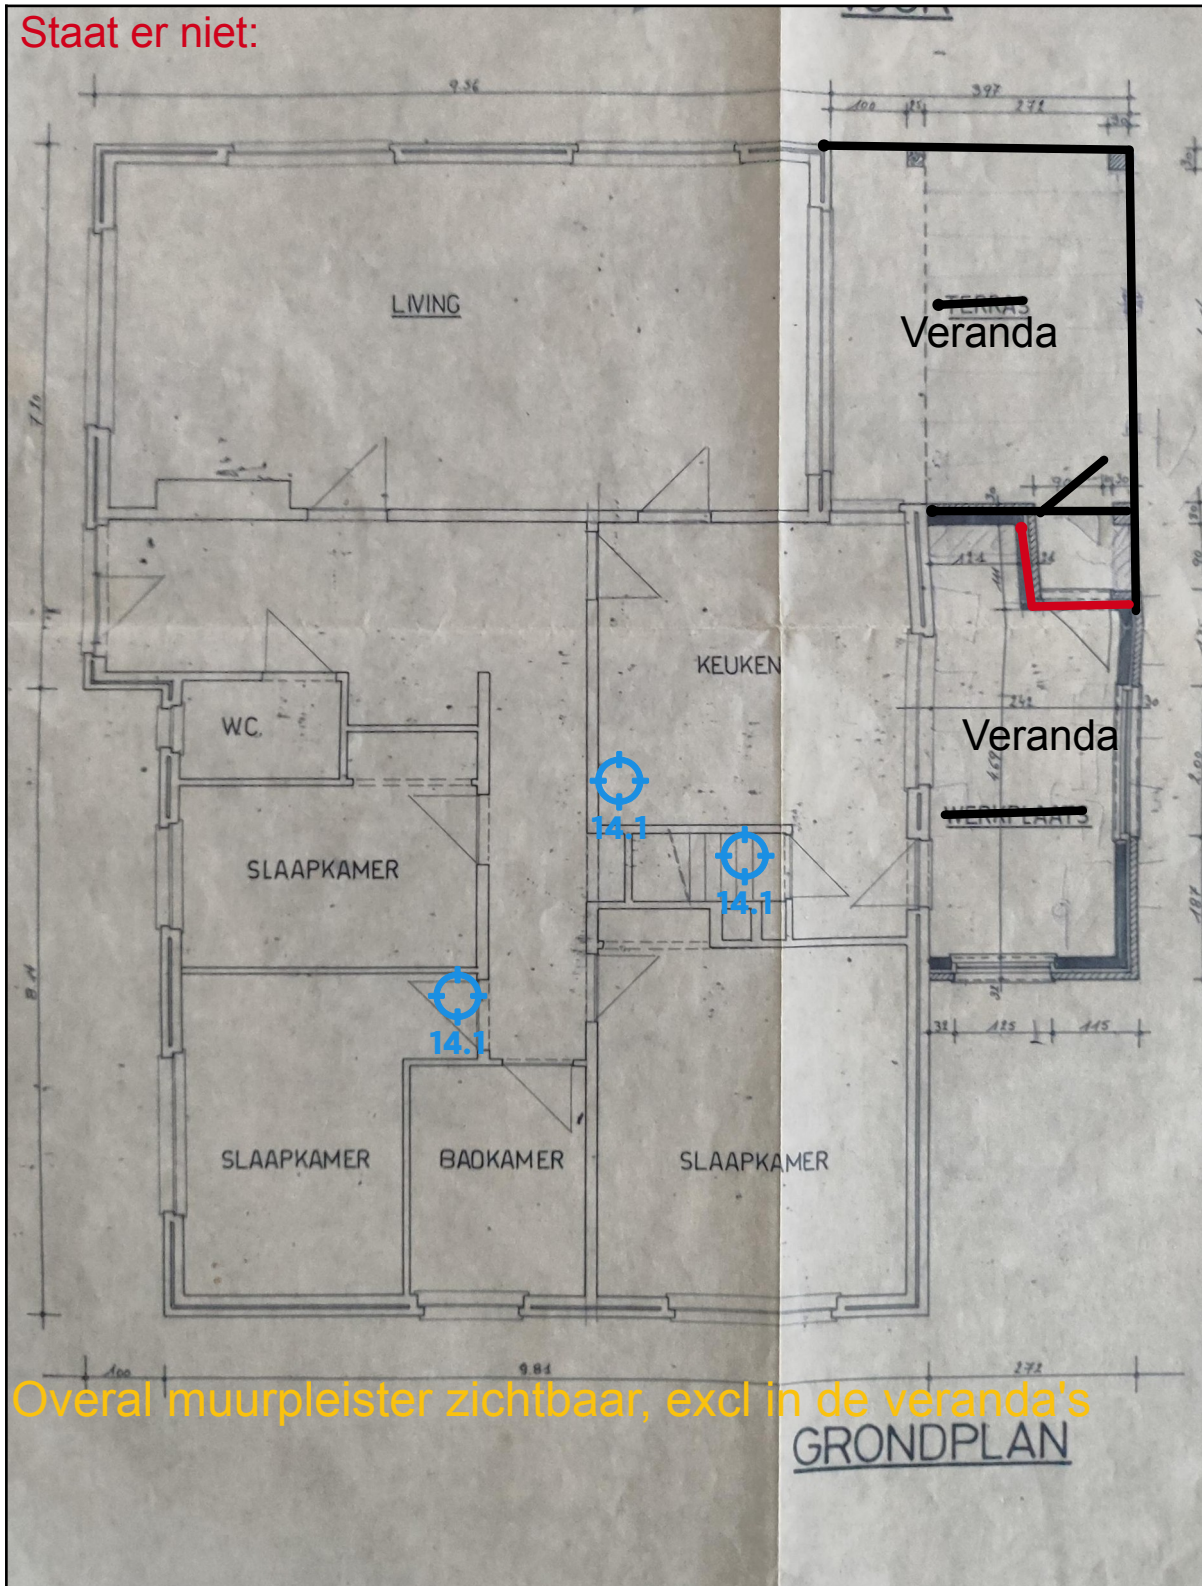
Plan 1.1: Gelijkvloers

Overal muurpleister zichtbaar, excl in de veranda's

14. Pleisterwerk muur	Geen asbest	-
14.1 Code: 1	Mengmonster	-

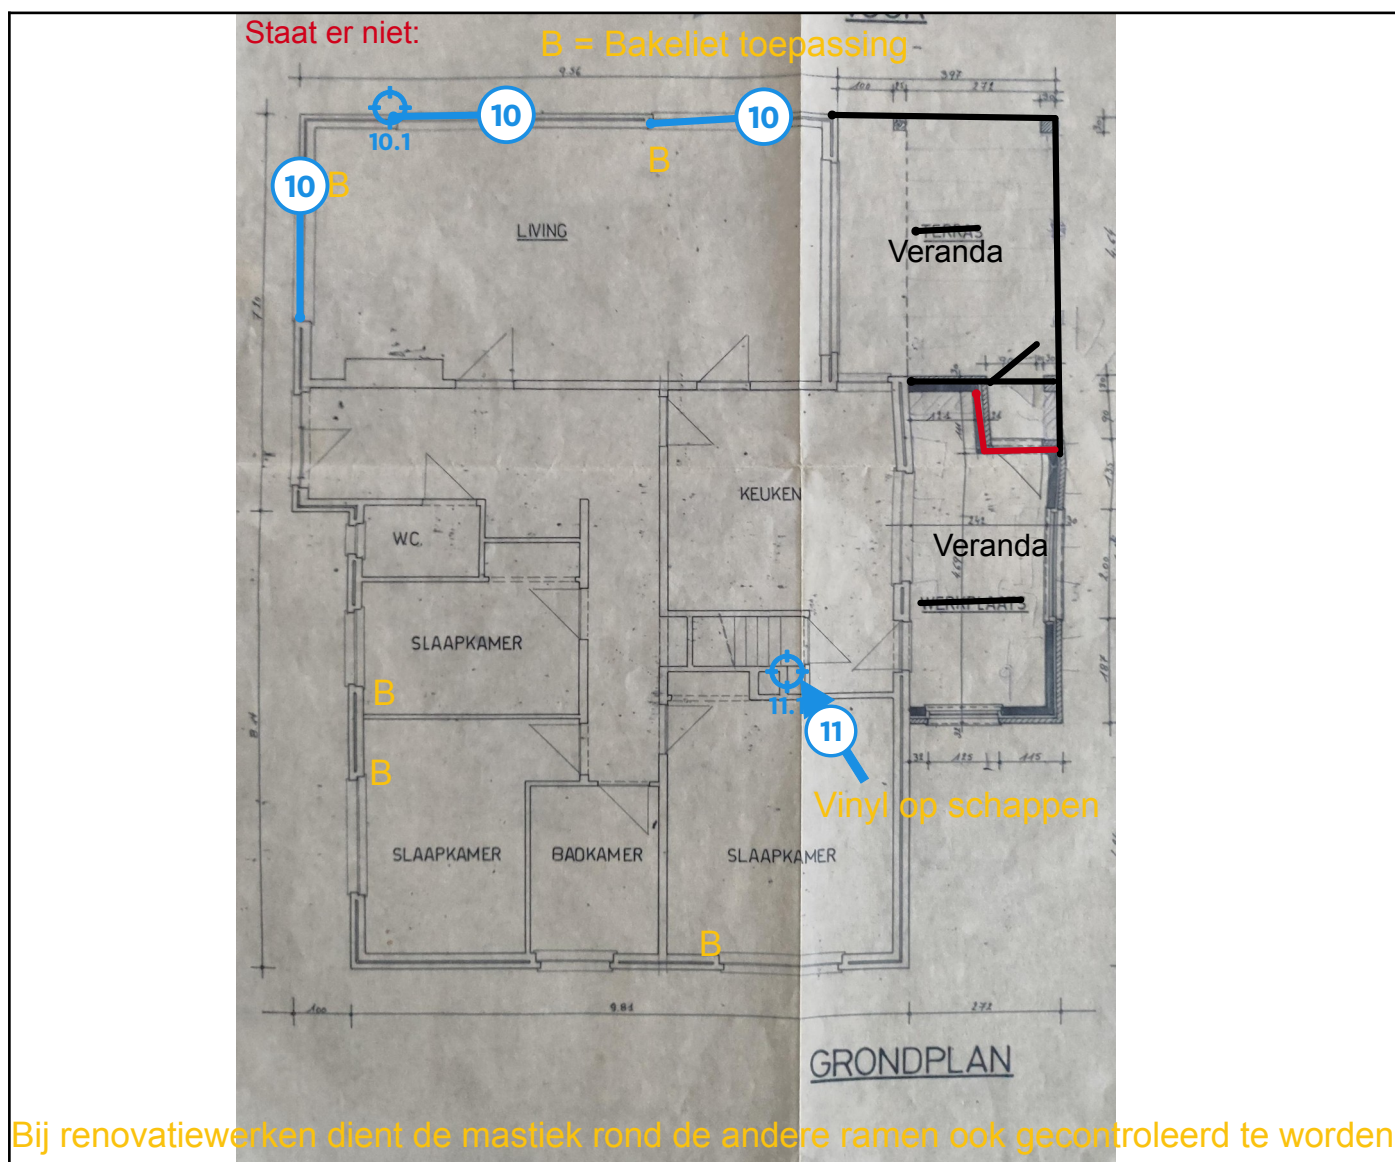
Plan 1.4: Gelijkvloers

Beschrijving	Type	Actie
6. Bakeliet toep.(schakelaars-stopcontacten-verdeeldozen-radiatorknoppen)	Asbestmateriaal	Zorgvuldig beheren
10. Mastiek rond ramen - tussen gevel en kader	Geen asbest	-
10.1 Code: 5	Puntmonster	-
11. Vinyl op schappen aan keldertrap	Geen asbest	-
11.1 Code: 9	Puntmonster	-

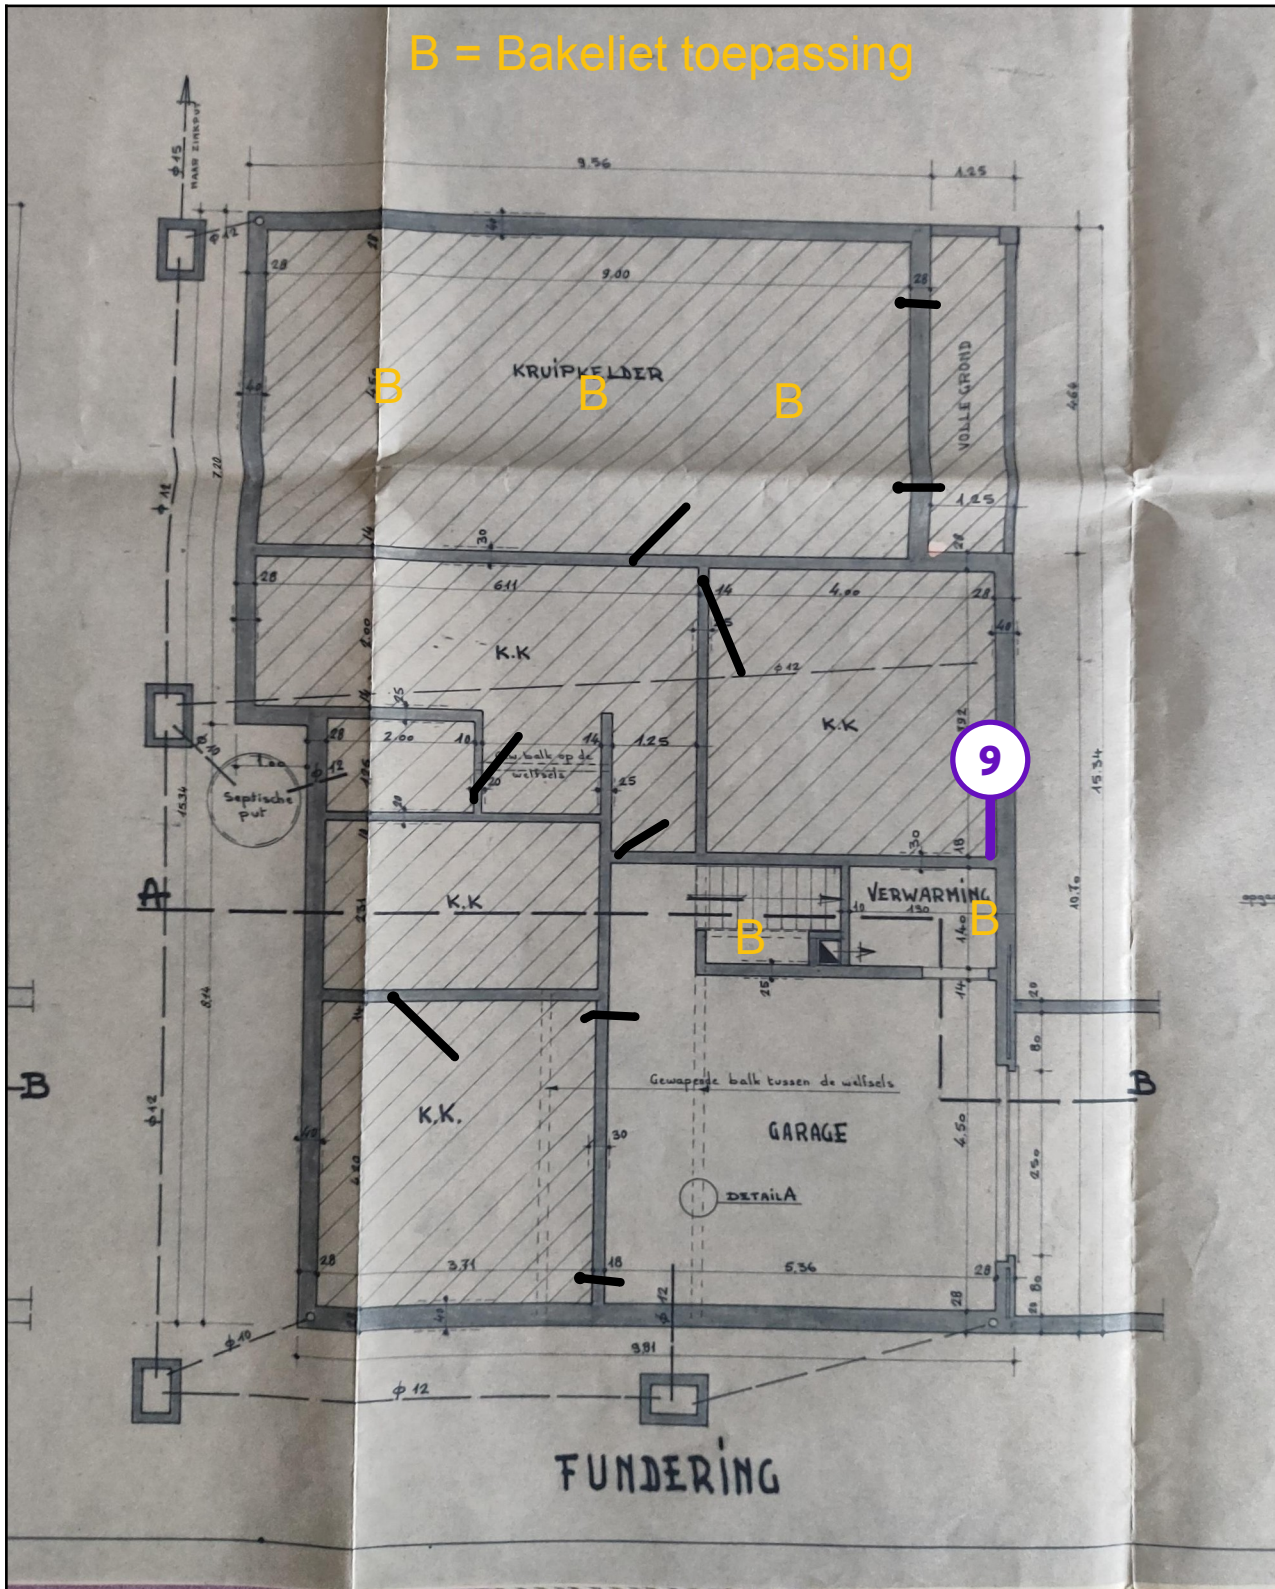
Plan 1.8: Kelder

6. Bakeliet toep.(schakelaars-stopcontacten-verdeeldozen-radiatorknoppen)	Asbestmateriaal	Zorgvuldig beheren
9. Tegellijm niet zichtbaar	Advies	-

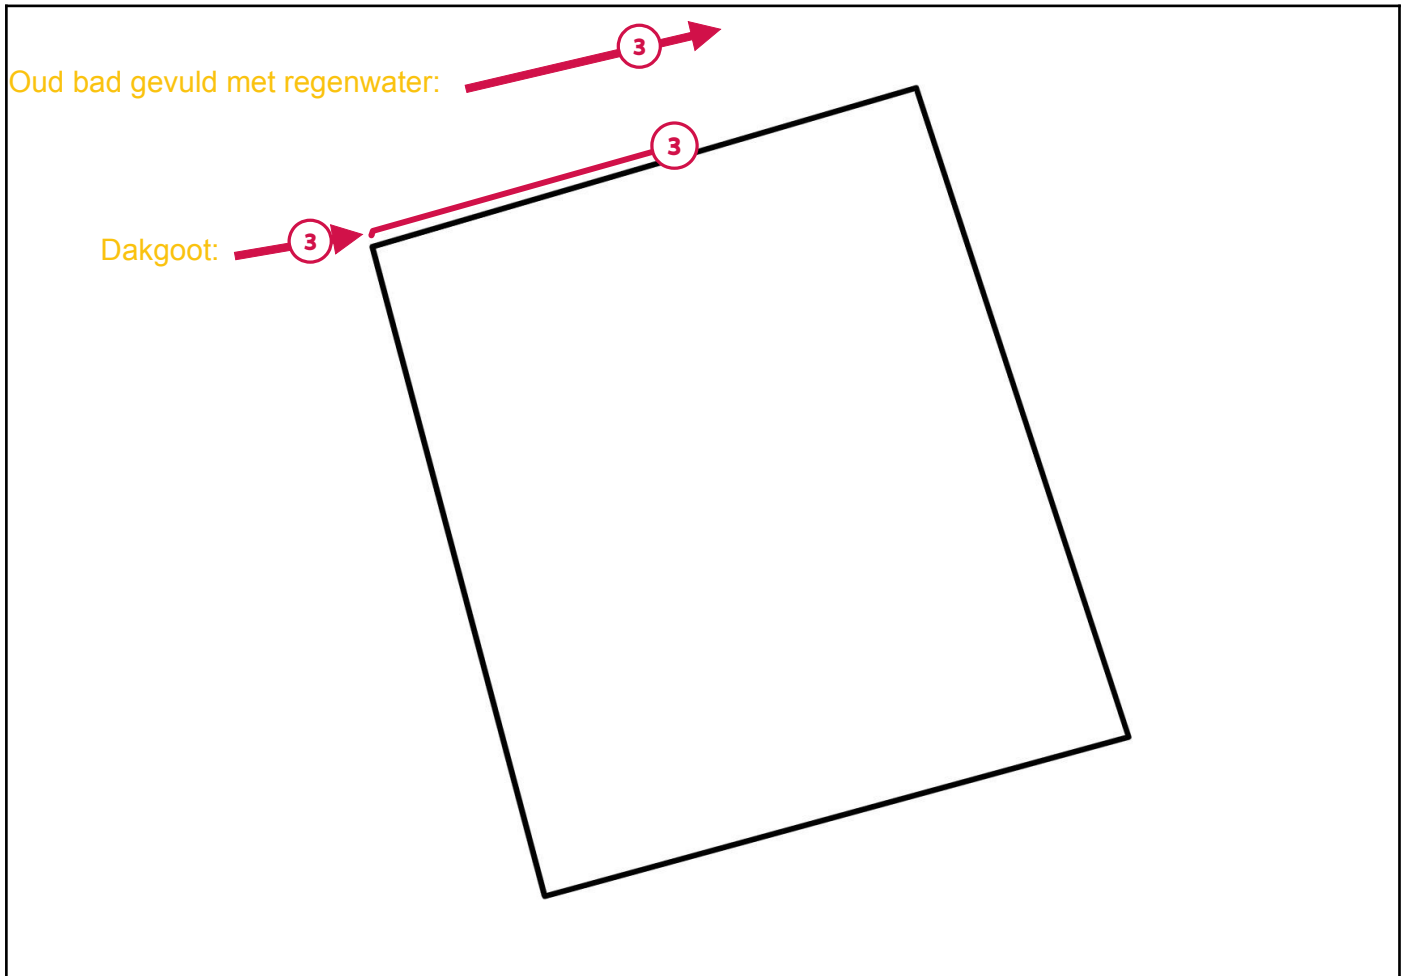
Plan 4.2: Afdakje plan

Beschrijving	Type	Actie
3. Slib/sediment in dakgoten bijgebouw, afdakje en afloop naar oud bad	Asbestmateriaal	Dringend verwijderen
