# Asbestinventarisatetest

Michel Janssensstraat 19, 3270 Scherpenheuvel-Zichem

Attestnummer : 20260504-000216.000

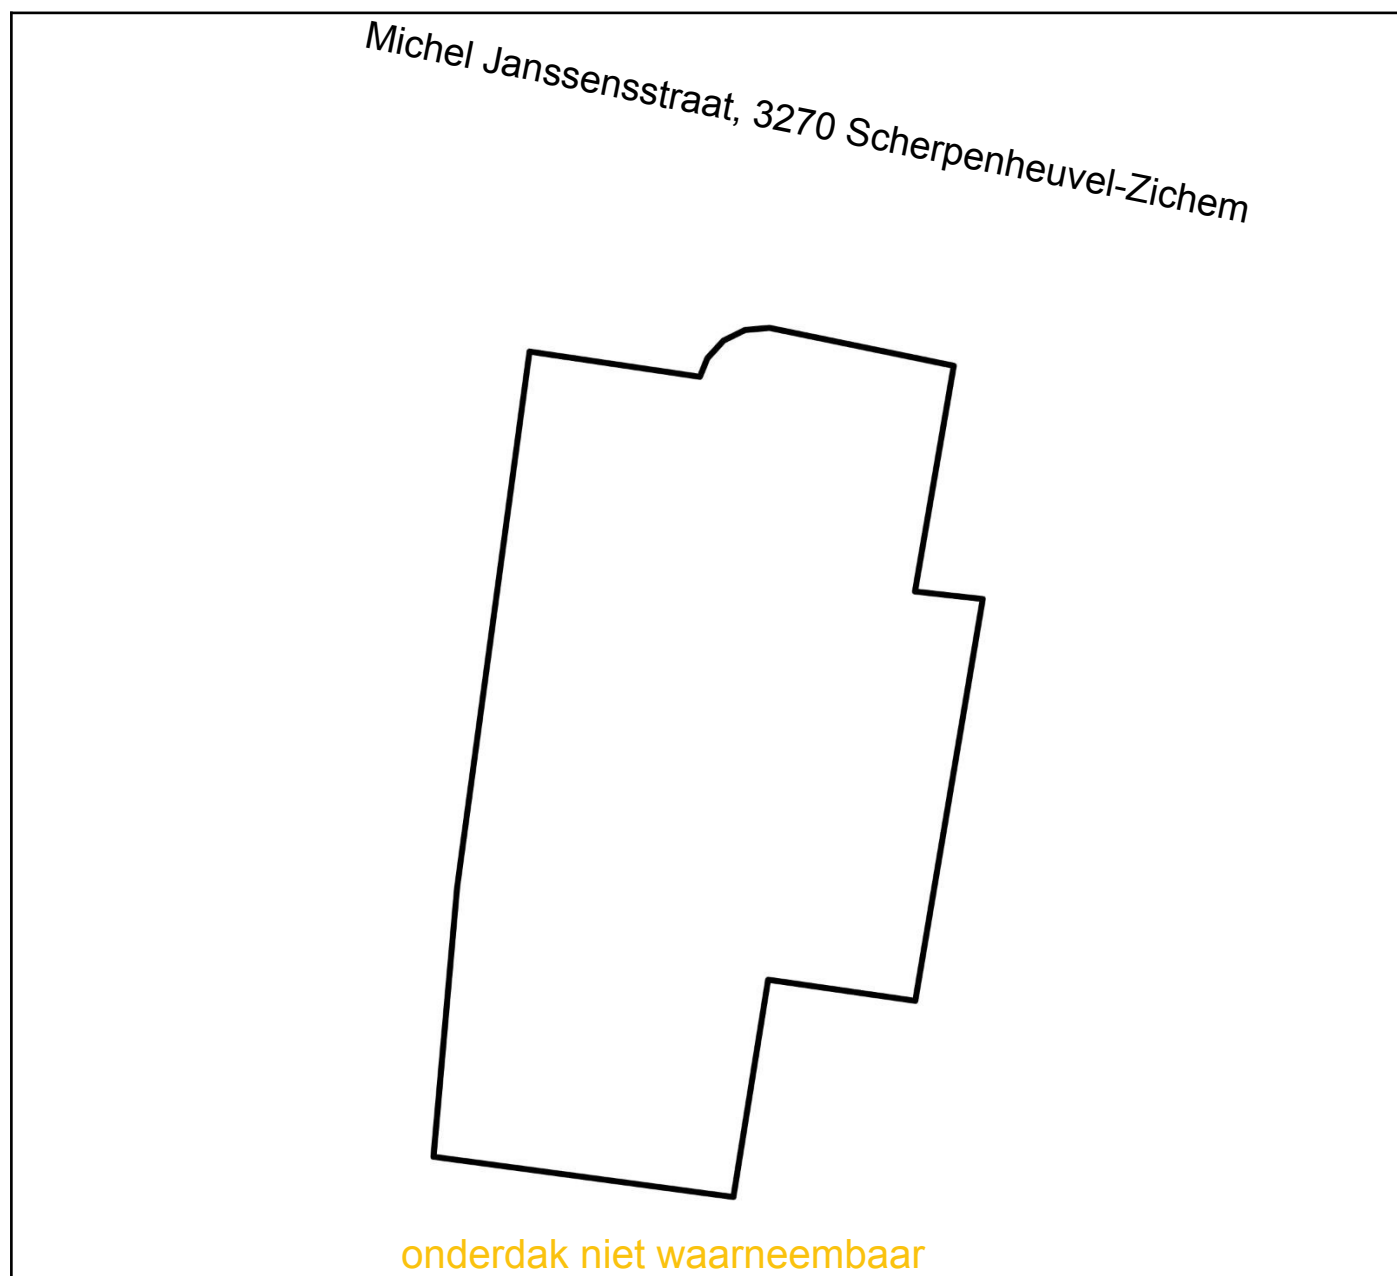
## Plan 1.4: Hoofdgebouw dakenplan

| Beschrijving | Type | Actie |
|---|---|---|
| 12. Onderdak (onder roofing, leien, niet waarneembaar) | Overige ruimte of materiaal | - |
