# Asbestinventarisatetest

Oudestraat 25, 3272 Scherpenheuvel-Zichem

Attestnummer : 20260531-000222.000

Uitgegeven op : 31.05.2026

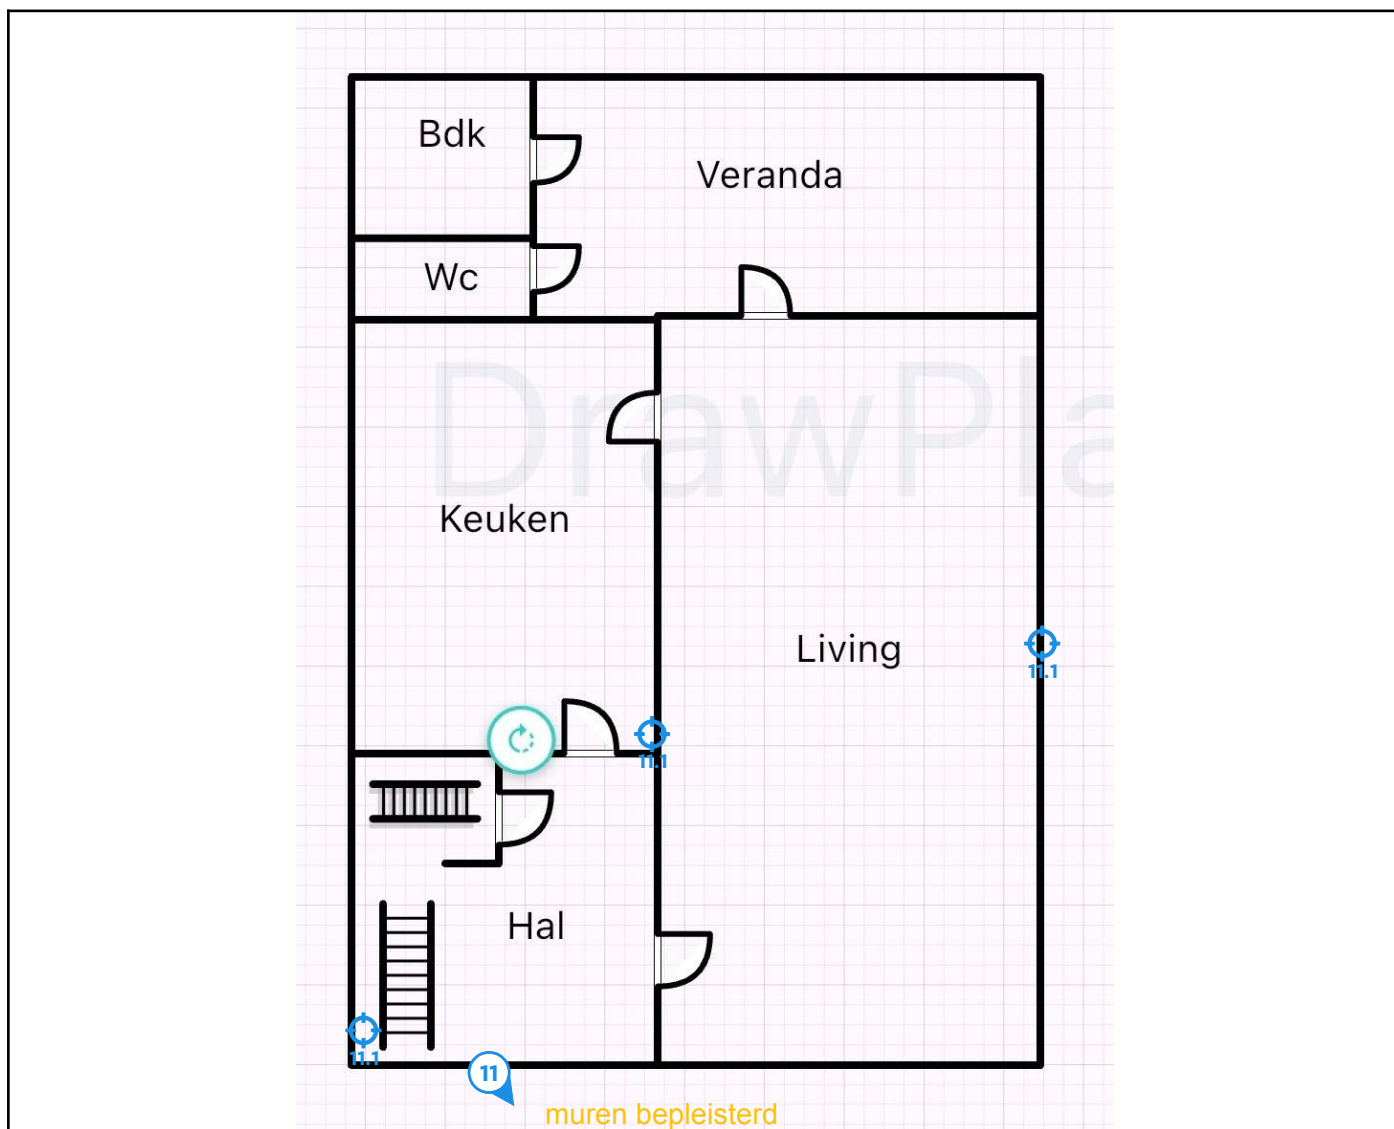
## Plan 1.1: Plan gelijkvloers wanden

Beschrijving	Type	Actie
11. Muurpleister	Geen asbest	-
11.1 Code: 1	Mengmonster	-

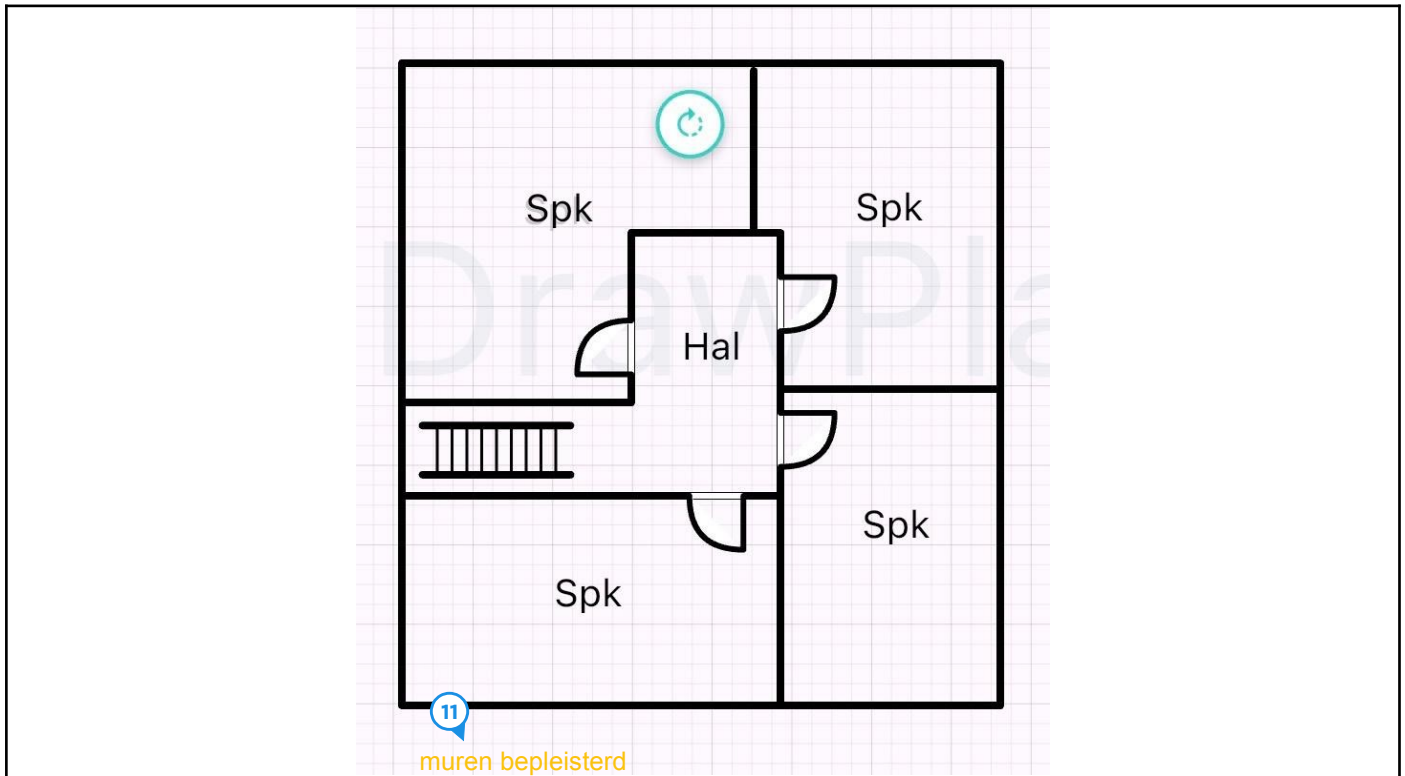
## Plan 1.4: Plan v+1 wanden

Beschrijving	Type	Actie
11. Muurpleister	Geen asbest	-

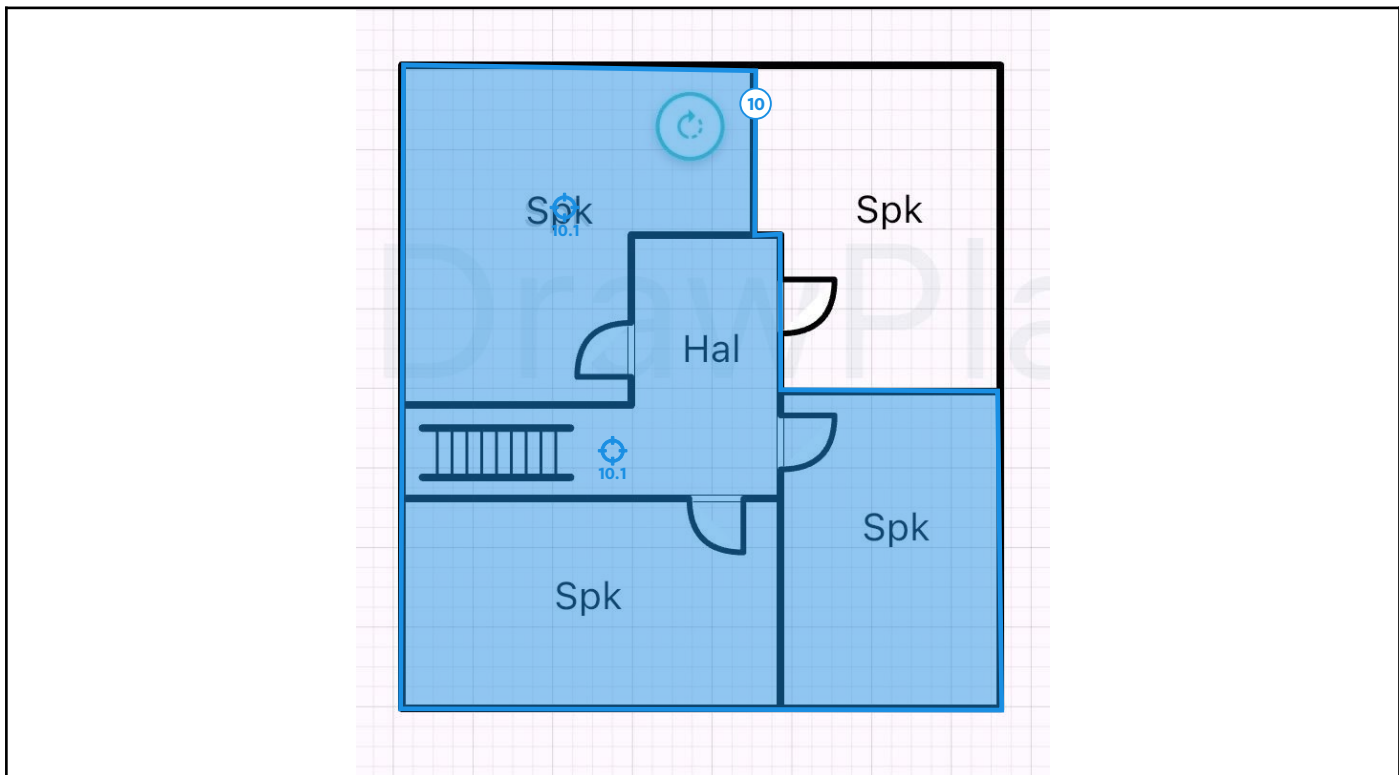
## Plan 1.5: Plan v+1 plafonds

Beschrijving	Type	Actie
10. Plafondpleister	Geen asbest	-
10.1 Code: 2	Mengmonster	-

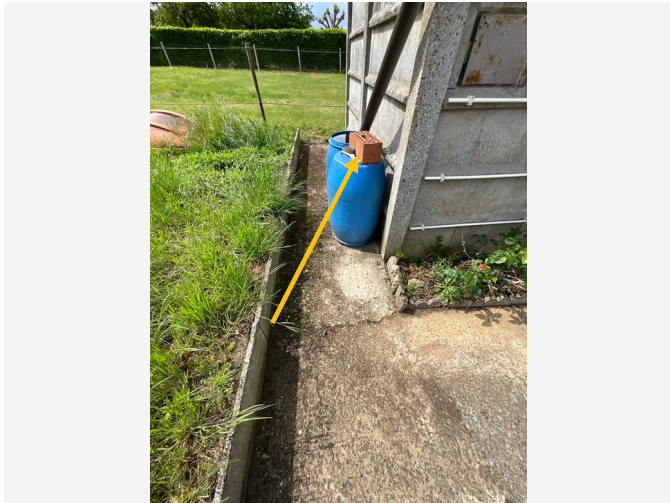
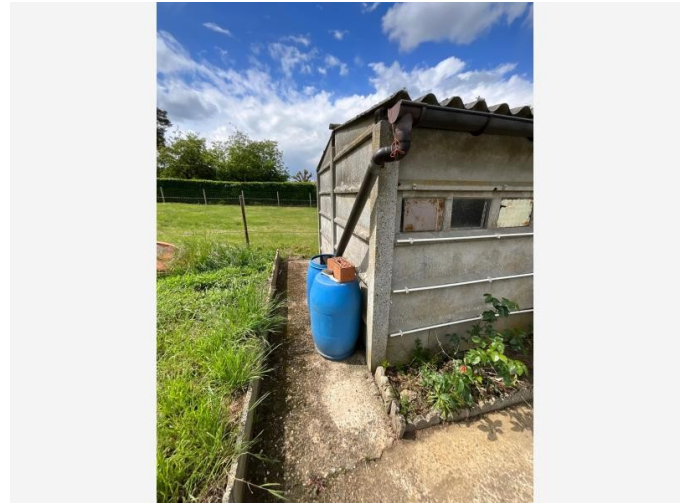
<b>Basis voor advies</b>	De asbestdeskundige beoordeelt het materiaal als niet-asbestverdacht.
--------------------------	---

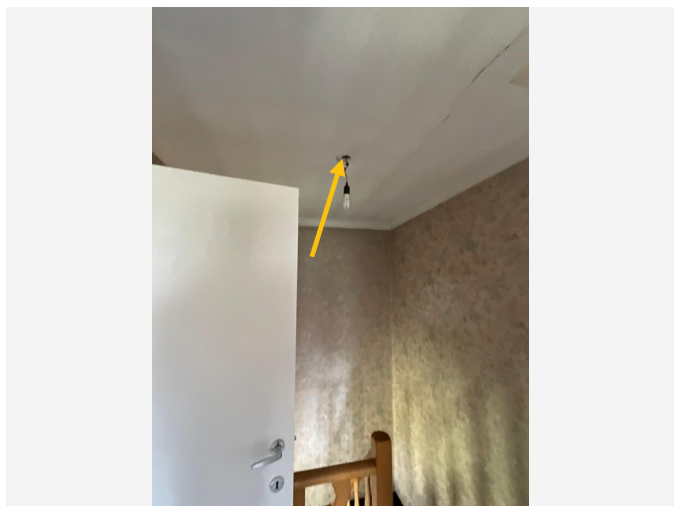
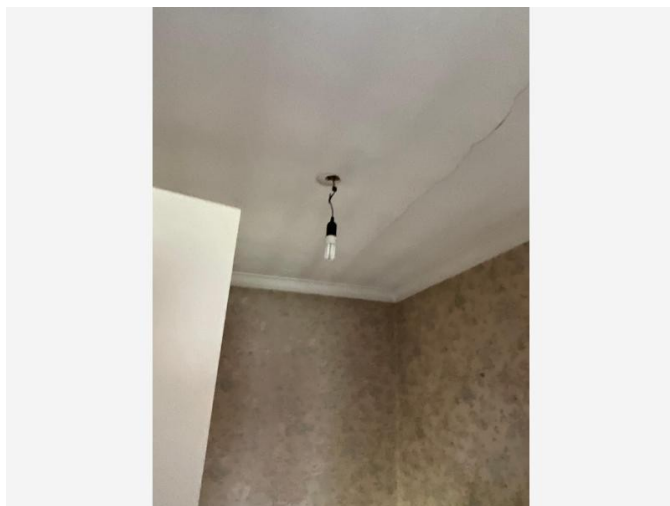
Basis voor advies	Beoordeling op basis van expertise, zonder een vaststelling door de asbestdeskundige.
-------------------	---

Geen asbest

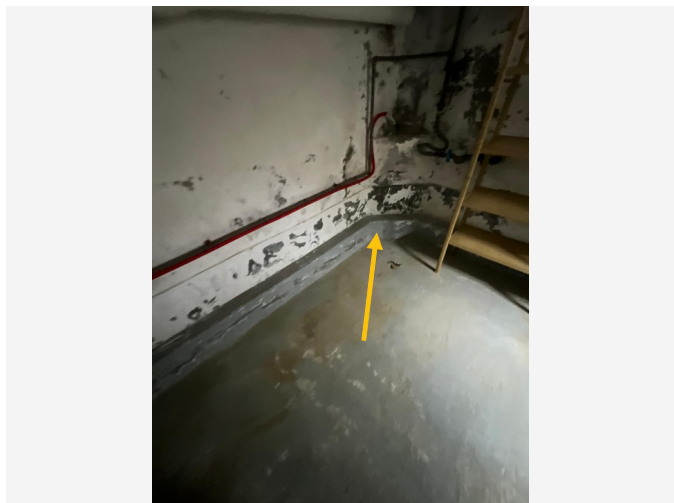
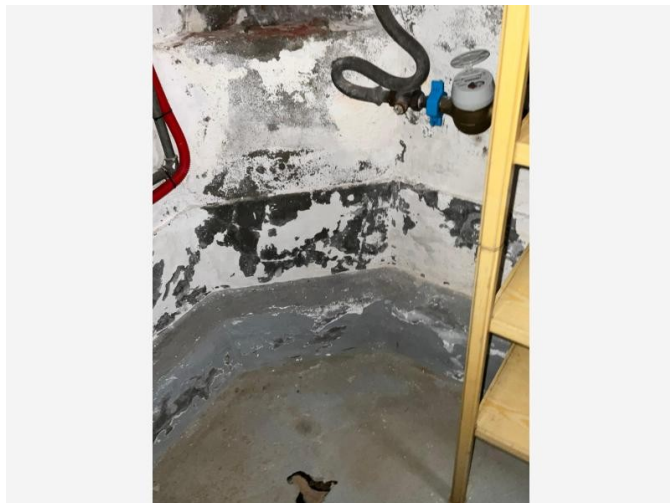
## Fiche 12: Cementering binnentoepassing (met staalname)

Geen asbest
