# Asbestinventarisatetest

Koestraat 11, 3270 Scherpenheuvel-Zichem

Attestnummer : 20260902-000144.000

**Niet-asbestveilig**

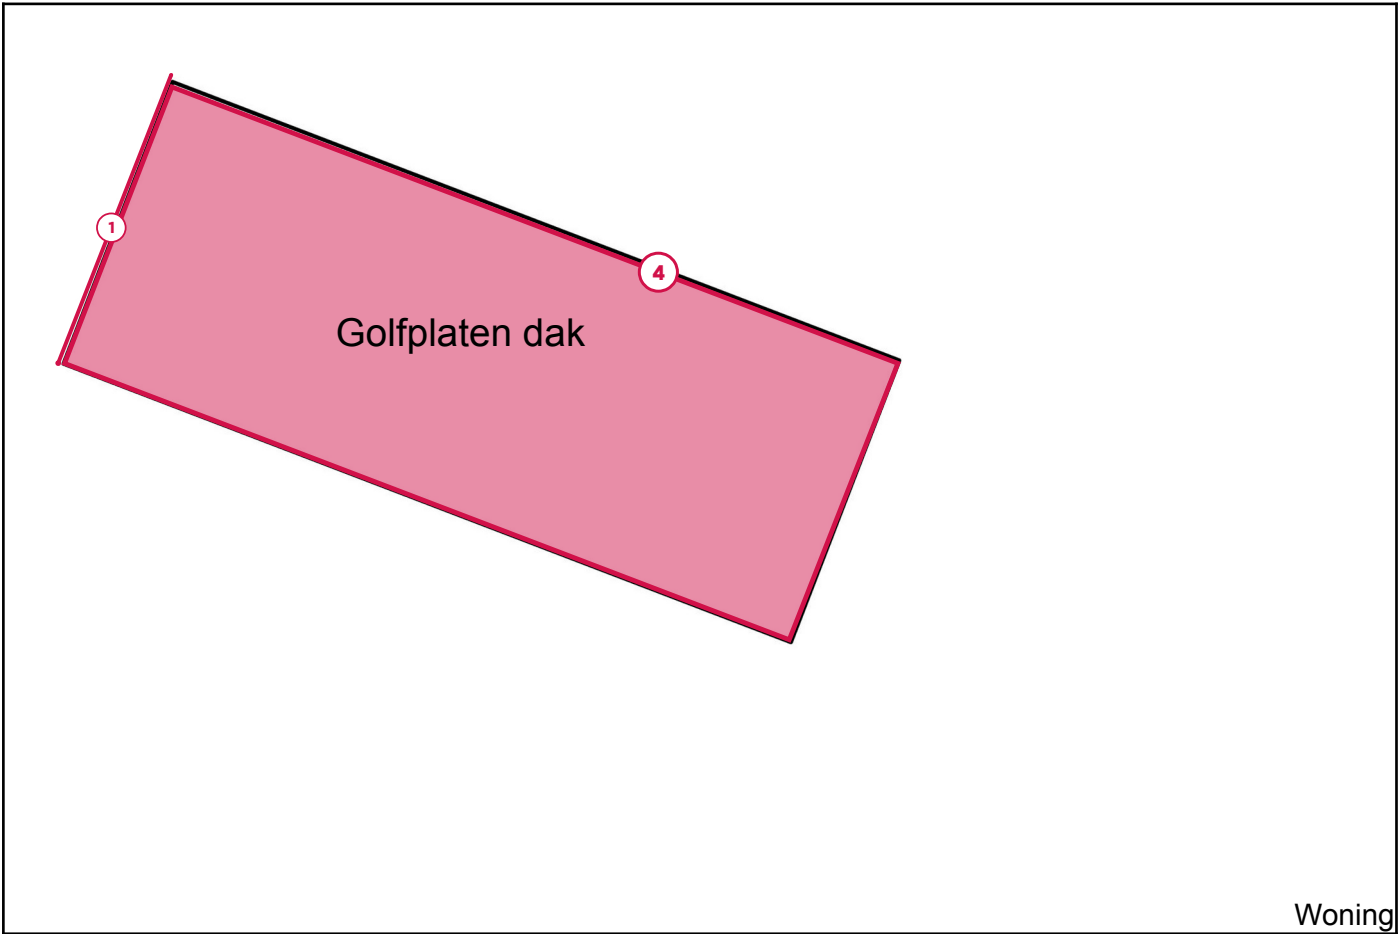
## Plan 2.2: Garage dakenplan

| Beschrijving | Type | Actie |
|---|---|---|
| 4. Golfplaten daken | Asbestmateriaal | Dringend verwijderen |

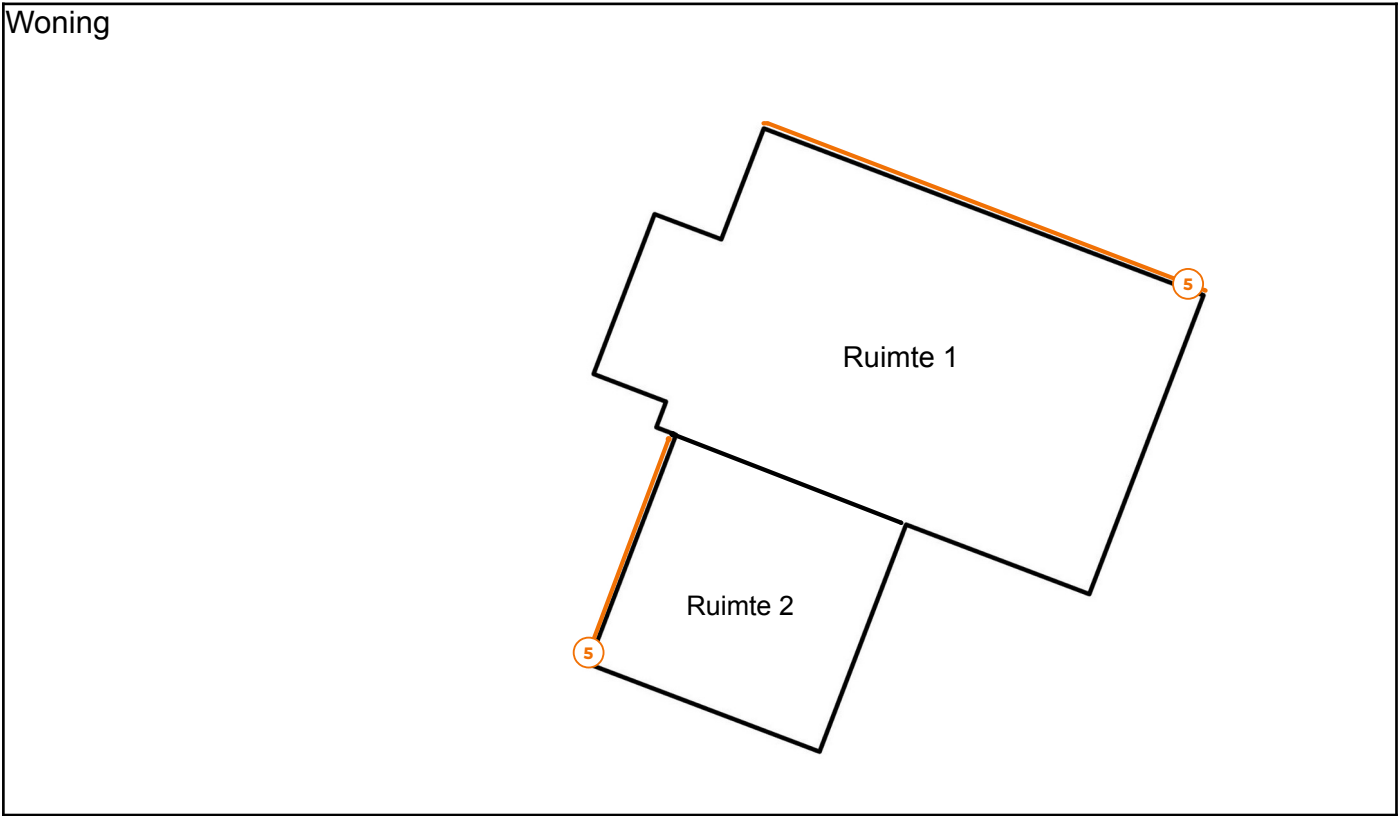
# Plan 5.2: Bijgebouw +0

| Beschrijving | Type | Actie |
|---|---|---|
| 5. Golfplaten gevelds bijgebouw | Asbestmateriaal | <a href="#">Verwijderen</a> |

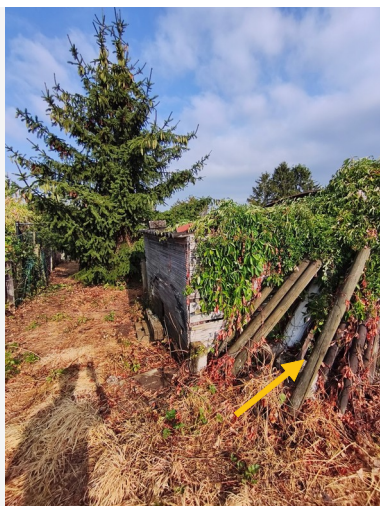
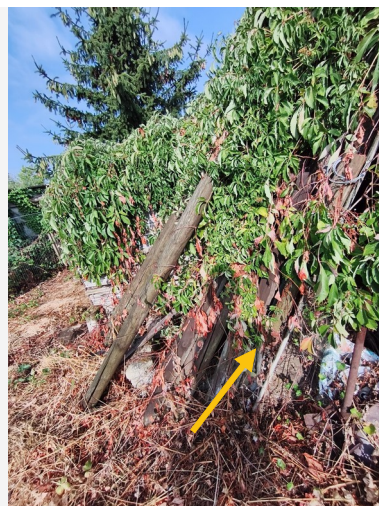
| Opmerking | <p>De vermelde oppervlaktes, diktes, gewichten en volumes betreffen een beredeneerde raming. Er worden geen rechten verleend aan deze oppervlaktes/diktes/volumes.</p> <p>Hemelwater dat afspoelt van asbestcement daken of gevels kan asbestdeeltjes bevatten.</p> |

Voor verwijdering het slib extra bevochtigen of fixeren om stof te voorkomen , niet breken om stof te beperken .

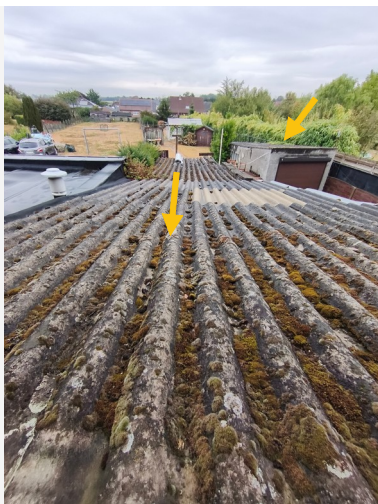
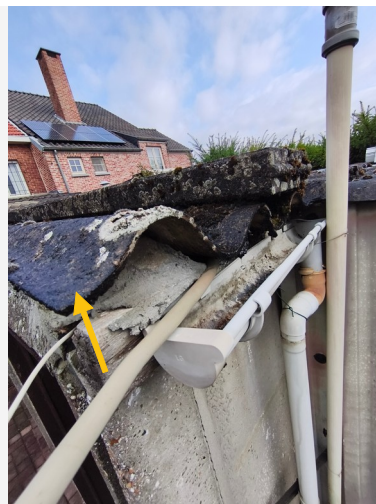
| Opmerking | Monstername van een verdachte koord.<br><br>De vermelde oppervlaktes, diktes, gewichten en volumes betreffen een bereedeneerde schatting. Er worden geen rechten verleend aan deze oppervlaktes/diktes/volumes. |

- Eenvoudige handelingen: mag via doe-het-zelf of door werknemer(s) met opleidingsattest eenvoudige handelingen  
EH via doe-het zelf : Bij het verwijderen van asbestkoord komt relatief veel stof vrij , deze goed vochtig maken door verneveling , Standaard dragen van de nodige wegwerp beschermingsmiddelen FFP 3 masker , handschoenen en tyvec CAT III type 5-6 , afspoelbaar schoeisel Verpak de koord in dubbel plasticzak , sluit luchtdicht af. Voor niet-hechtgebonden toepassingen: Bij verwijdering door doe-het-zelf (opgelet: enkel toepasbaar bij beperkte hoeveelheden) kan dit asbestafval niet naar het recyclagepark. Dit afval moet dubbel en luchtdicht verpakt aangediend worden bij een categorie-I stortplaats, een geregistreerd asbestinzamelaar ([www.ovam.vlaanderen.be/asbestafval-afvoeren](http://www.ovam.vlaanderen.be/asbestafval-afvoeren)) of via een erkende asbestverwijderaar ([www.werk.belgie.be](http://www.werk.belgie.be) - Erkenningen). Zie ook link Zie <https://ovam.vlaanderen.be/wie-mag-wat-verwijderen> <https://ovam.vlaanderen.be/voorzorgsmaatregelen-bij-asbestverwijdering> <https://ovam.vlaanderen.be/asbestafval-afvoeren>

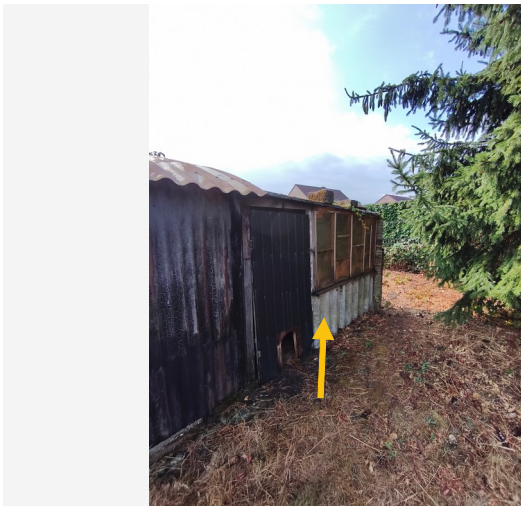
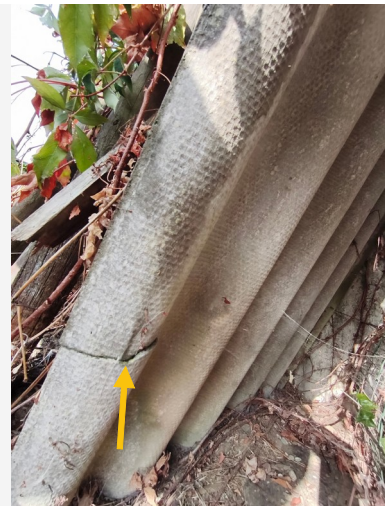
| Opmerking | De golfplaten zijn visueel vastgesteld. Het is aangewezen om bijkomend onderzoek uit te voeren bij renovatiewerken. De vermelde oppervlaktes, diktes en volumes betreffen een beredeneerde schatting. Er worden geen rechten verleend aan deze oppervlaktes/diktes/volumes. |

Mag en wil uzelf verwijderen: Zorg er dan voor dat: -u zich vooraf goed informeert op [www.asbestinfo.be](http://www.asbestinfo.be) -u zich beschermt met een FFP3 mondk masker, wegwerphandschoenen, wegwerpoveral Cat III type 5-6, afspoelbaar schoeisel -er geen minderjarigen of derden aanwezig zijn -u beschikt over PE-folie en zakken om loskomende deeltjes en het afval op te vangen en te verpakken -u beschikt over een vernevelaar (water) of fixeermiddel om het abestmateriaal te bevochtigen tijdens de volledige duur van de werken -u weet hoe u asbestmateriaal veilig kan demonteren zonder stof of breuken -u beschikt over natte doeken om eventuele resten en stof weg te nemen

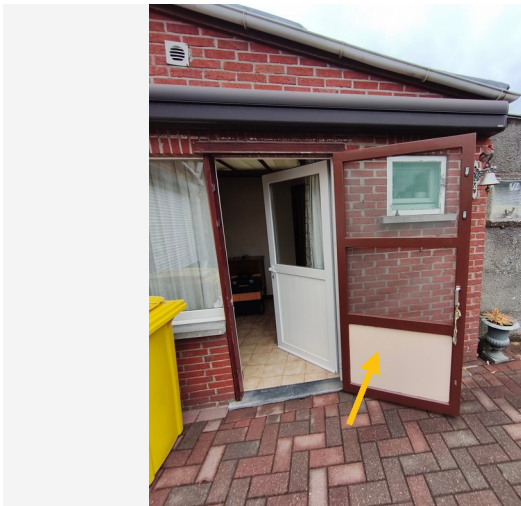
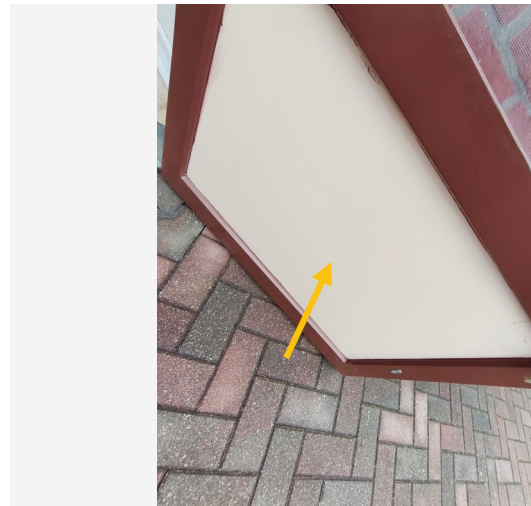
| Opmerking | De vermelde oppervlaktes, diktes, gewichten en volumes betreffen een beredeneerde schatting. Er worden geen rechten verleend aan deze oppervlaktes/diktes/volumes. |

- Eenvoudige handelingen: mag via doe-het-zelf of door werknemer(s) met opleidingsattest eenvoudige handelingen  
EH via doe-het zelf : De dorpels of tabletten kunnen voorzichtig losgebeiteld worden, zonder de toepassing zelf te breken , extra bevochtigen om stof te voorkomen Standaard dragen van de nodige wegwerp beschermingsmiddelen FFP 3 masker , handschoenen en tyvec CAT III type 5-6 , afwasbaar schoeisel Verpakken in dubbel plastic folie , sluit luchtdicht af en afvoeren naar het containerpark als hechtgebonden asbestafval. Voor hechtgebonden toepassingen: Bij verwijdering door doe-het-zelf moet men dit afval dubbel en luchtdicht verpakt afdienen bij het gemeentelijk recyclagepark. Men raadpleegt best op voorhand de voorwaarden van het recyclagepark. Zie ook link Zie <https://ovam.vlaanderen.be/wie-mag-wat-verwijderen> <https://ovam.vlaanderen.be/voorzorgsmaatregelen-bij-asbestverwijdering> <https://ovam.vlaanderen.be/asbestafval-afvoeren> Zie ook wetgevend kader (website van de OVAM en CODEX boek VI titel 3). [http://werk.belgie.be/sites/default/files/content/documents/Welzijn op het werk/Regelgeving/Codex boek VI titel 3 Asbest.pdf](http://werk.belgie.be/sites/default/files/content/documents/Welzijn%20op%20het%20werk/Regelgeving/Codex%20boek%20VI%20titel%203%20Asbest.pdf) methodiek verwijderingsmethodes worden achteraan in het attest verder toegelicht Mag en wil uzelf verwijderen: Zorg er dan voor dat: -u zich vooraf goed

informeert op [www.asbestinfo.be](http://www.asbestinfo.be) -u zich beschermt met een FFP3 mondkap, wegwerphandschoenen, wegwerpoveral Cat III type 5-6, afspoelbaar schoeisel -er geen minderjarigen of derden aanwezig zijn -u beschikt over PE-folie en zakken om loskomende deeltjes en het afval op te vangen en te verpakken -u beschikt over een vernevelaar (water) of fixeermiddel om het asbestmateriaal te bevochtigen tijdens de volledige duur van de werken -u weet hoe u asbestmateriaal veilig kan demonteren zonder stof of breken

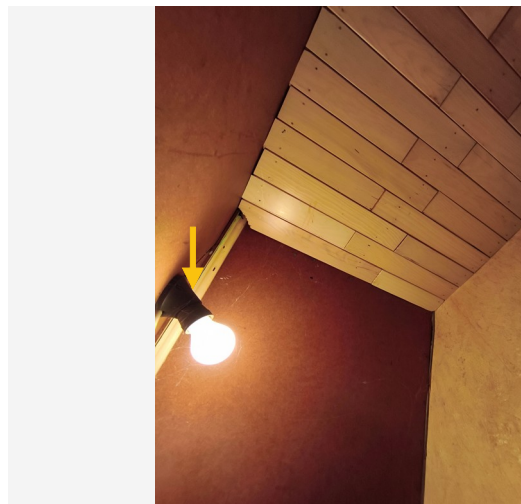
Detailfoto

Het asbestmateriaal valt onder de mijlpaal van 2040.

Zorgvuldig beheren

| Opmerking | <p>Het is moeilijk te bepalen of de bakeliettoepassingen in de woning ook effectief asbesthoudend zijn (het kan ook gaan om de asbestvrije variant). (schakelaars-stopcontact.-verdeeldozen-radiatorknoppen) over heel de inspectie.</p> <p>Er werd geen monster genomen oww beschadiging aan een elektrisch gerelateerde toepassing, extra controle bij verwijdering van het verdacht materiaal.</p> |

- Zorg voor een veilig beheer. Vermijd het beschadigen van het asbestmateriaal. Controleer de toestand jaarlijks op wijzigingen.
- Voer bijkomende staalname(s) uit.

- Eenvoudige handelingen: mag via doe-het-zelf of door werknemer(s) met opleidingsattest eenvoudige handelingen  
Schakelaars, stopcontacten en andere gelijkaardige toepassingen kunnen eenvoudig losgeschroefd worden --> EH doe-het-zelf. Afgesloten of verzegelde kast --> EH opgeleid technieker personeel 8u basisopleiding asbest. Voor elektrische infrastructuur en uitrusting dient u vooraleer men deze toepassing gaat bevochtigen de elektriciteit af te sluiten (zoniet elektrocutie-/brandgevaar). standaard dragen van de nodige wegwerp beschermingsmiddelen FFP 3 masker , handschoenen en tyvec CAT III type 5-6 , afspoelbaar schoeisel Losschroeven en dubbel verpakken in plastic , sluit luchtdicht af en breng dit als hechtgebonden afval naar een plaatselijk containerpark. Voor hechtgebonden toepassingen: Bij verwijdering door doe-het-zelf moet men dit afval dubbel en luchtdicht verpakt afdienen bij het gemeentelijk recyclagepark. Men raadpleegt best op voorhand de voorwaarden van het recyclagepark.

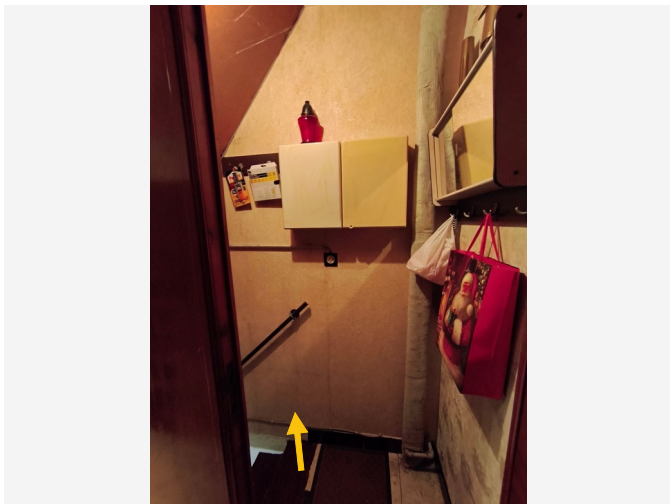
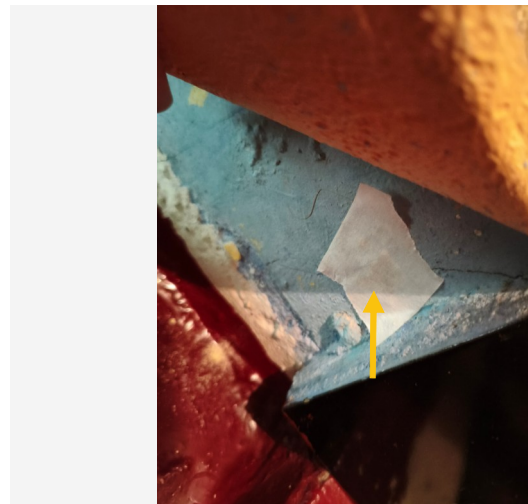
Geen asbest

| Opmerking | <p>Volgens het inspectieprotocol is een monstername van het pleisterwerk verplicht om dit te identificeren als niet-asbesthoudend.</p> <p>Locatie staalnames: traphal, keuken en voorkamer. De stookplaats is niet bepleisterd.</p> <p>De vermelde oppervlaktes en volumes betreffen een beredeneerde schatting. Er worden geen rechten verleend aan deze oppervlaktes/volumes. De dikte is een schatting die voorkomt uit de monsterplaatsen en is daarom niet altijd representatief.</p> |

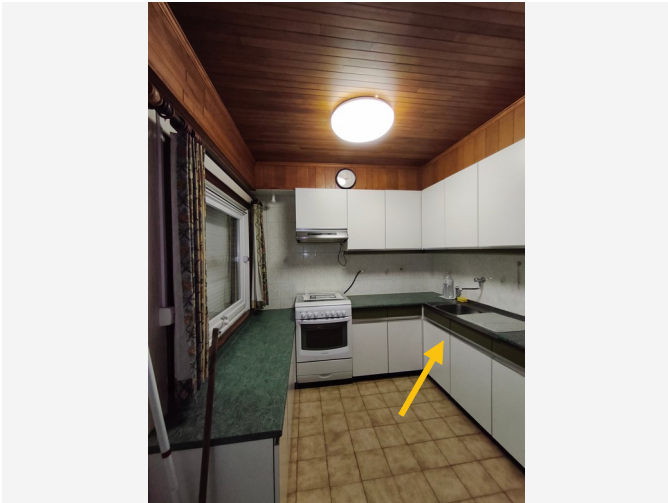
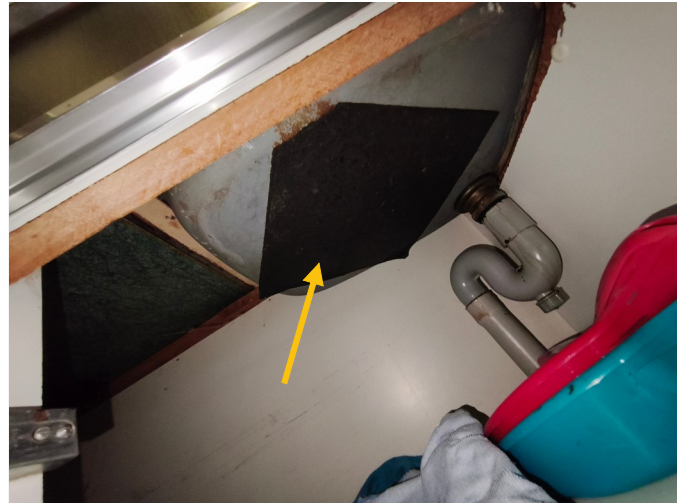
| Opmerking | <p>Verdachte toepassing werd bemonsterd.</p> <p>De vermelde oppervlaktes, diktes en volumes betreffen een beredeneerde schatting. Er worden geen rechten verleend aan deze oppervlaktes/diktes/volumes.</p> |
