# Asbestinventarisatetest

Ebdries 26, 3202 Aarschot

Attestnummer : 20260602-000110.000

**Niet-asbestveilig**

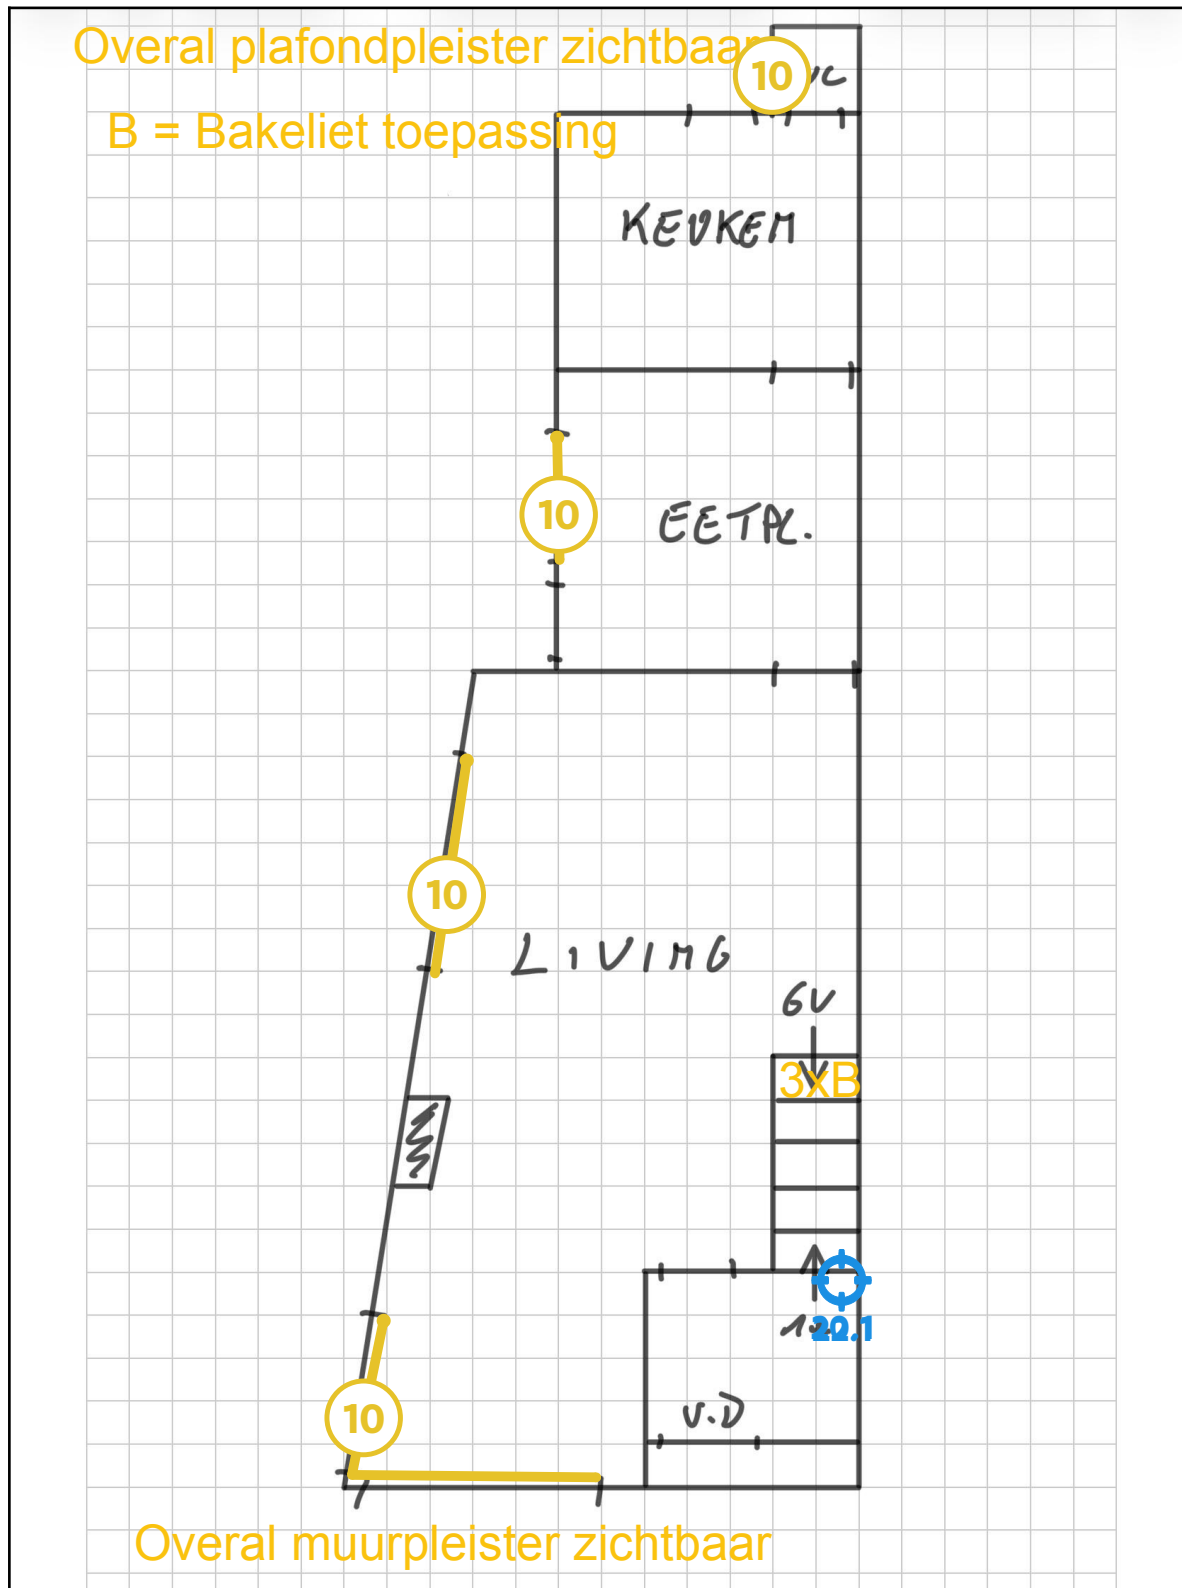
## Plan 1.3: Gelijkvloers

9. Bakeliet toep.(schakelaars-stopcontact.-verdeel dozen-radiatorknoppen)	Asbestmateriaal	Zorgvuldig beheren
10. Venstertabletten binnen type: Massal	Asbestmateriaal	Zorgvuldig beheren
20. Pleisterwerk muur	Geen asbest	-
20.1 Code: 1	Mengmonster	-
22. Pleisterwerk plafond	Geen asbest	-
22.1 Code: 2	Mengmonster	-

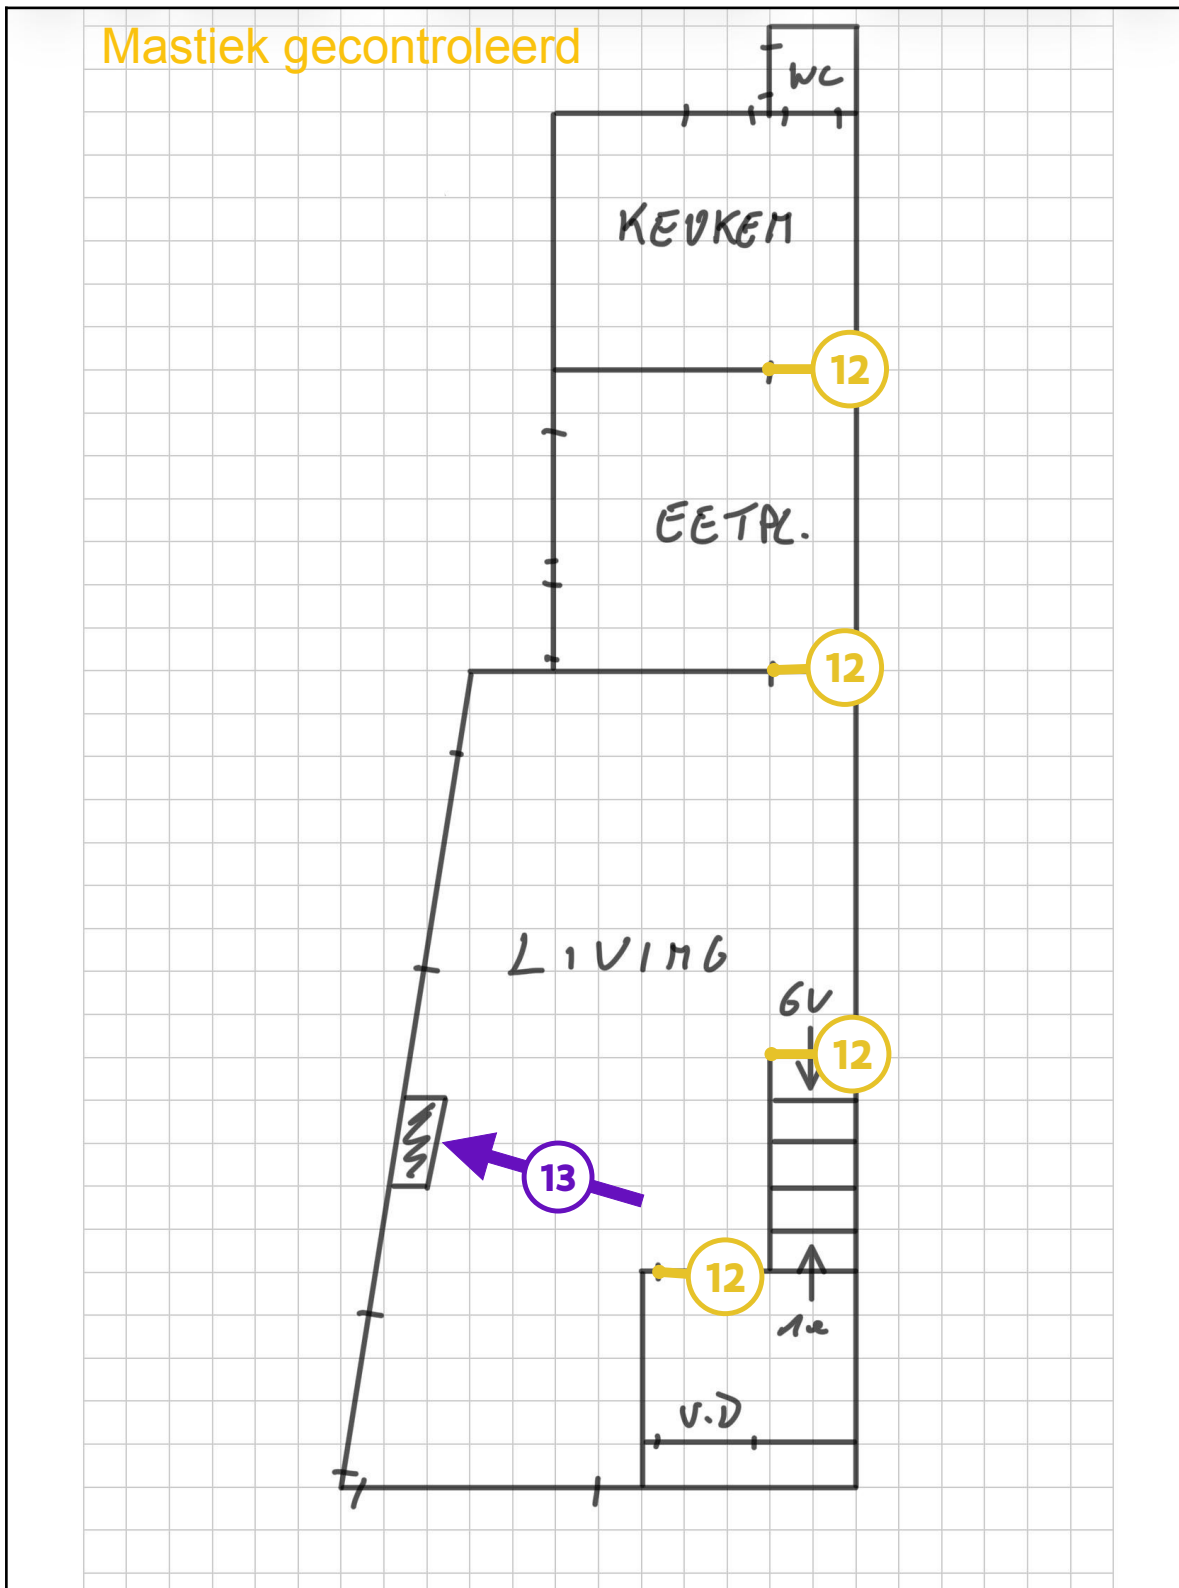
## Plan 1.4: Gelijkvloers

12. Deurdorpels 'zwart' type: Massal	Asbestmateriaal	Zorgvuldig beheren
13. Kachelkoord (visueel niet verdacht)	Advies	-
25. Mastiek op- en rond de rest van het schrijnwerk: niet verdacht	Overige ruimte of materiaal	-

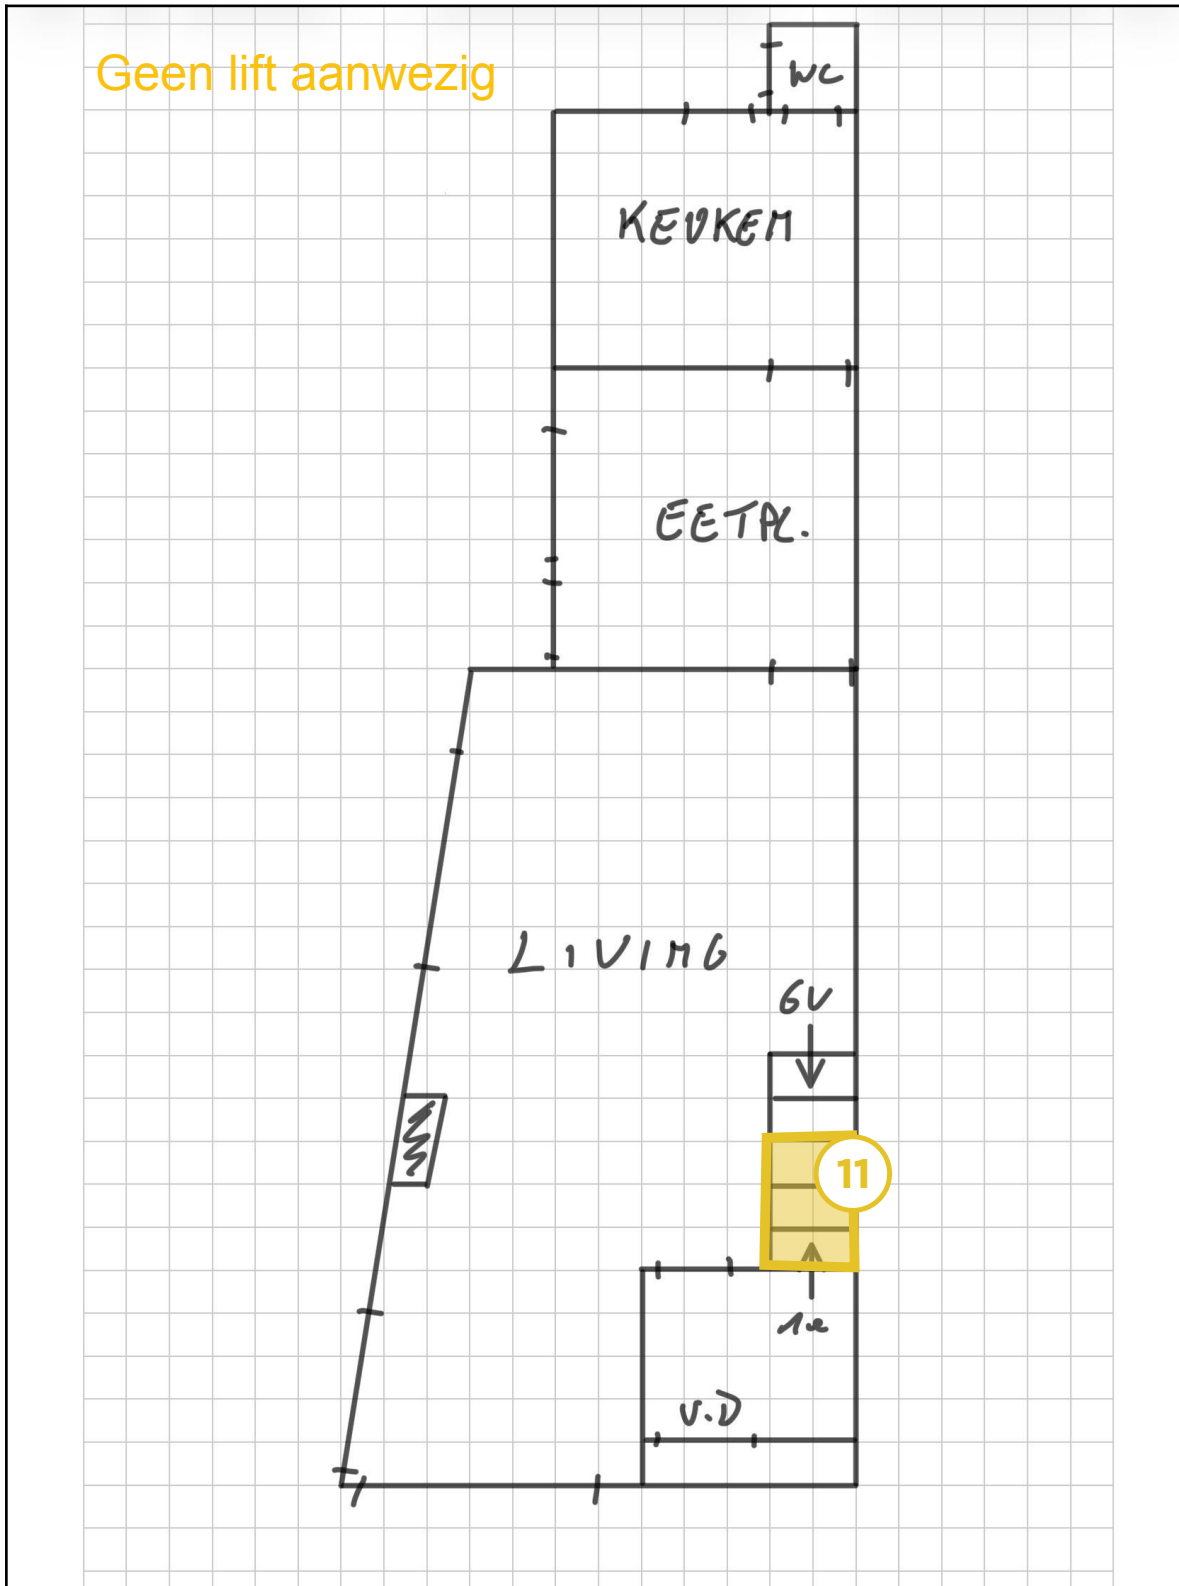
# Plan 1.5: Gelijkvloers

11. Traptreden/stootborden type: Massal (trap naar 1e verdiep)	Asbestmateriaal	Zorgvuldig beheren
31. Liftinfrastructuur (niet aanwezig)	Overige ruimte of materiaal	-

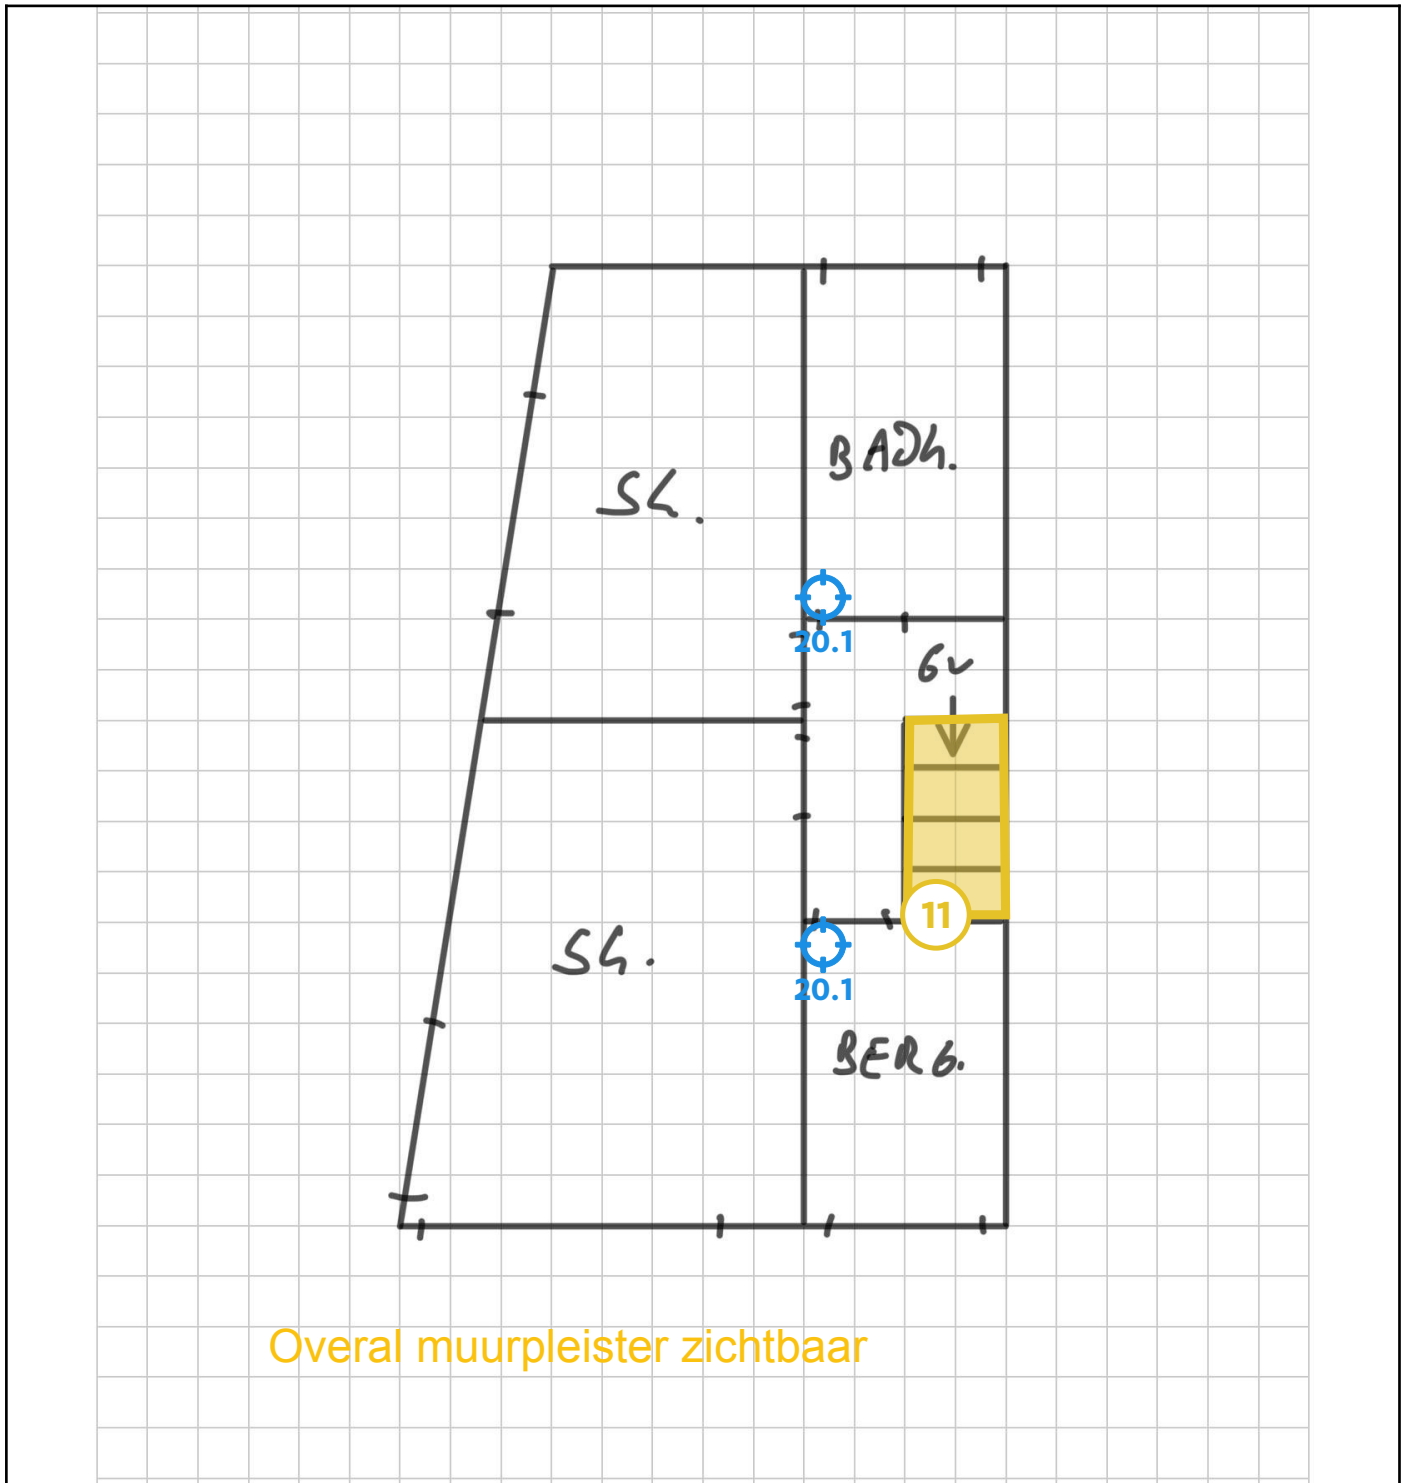
## Plan 1.6: 1e verdiep

Beschrijving	Type	Actie
11. Traptreden/stootborden type: Massal (trap naar 1e verdiep)	Asbestmateriaal	Zorgvuldig beheren

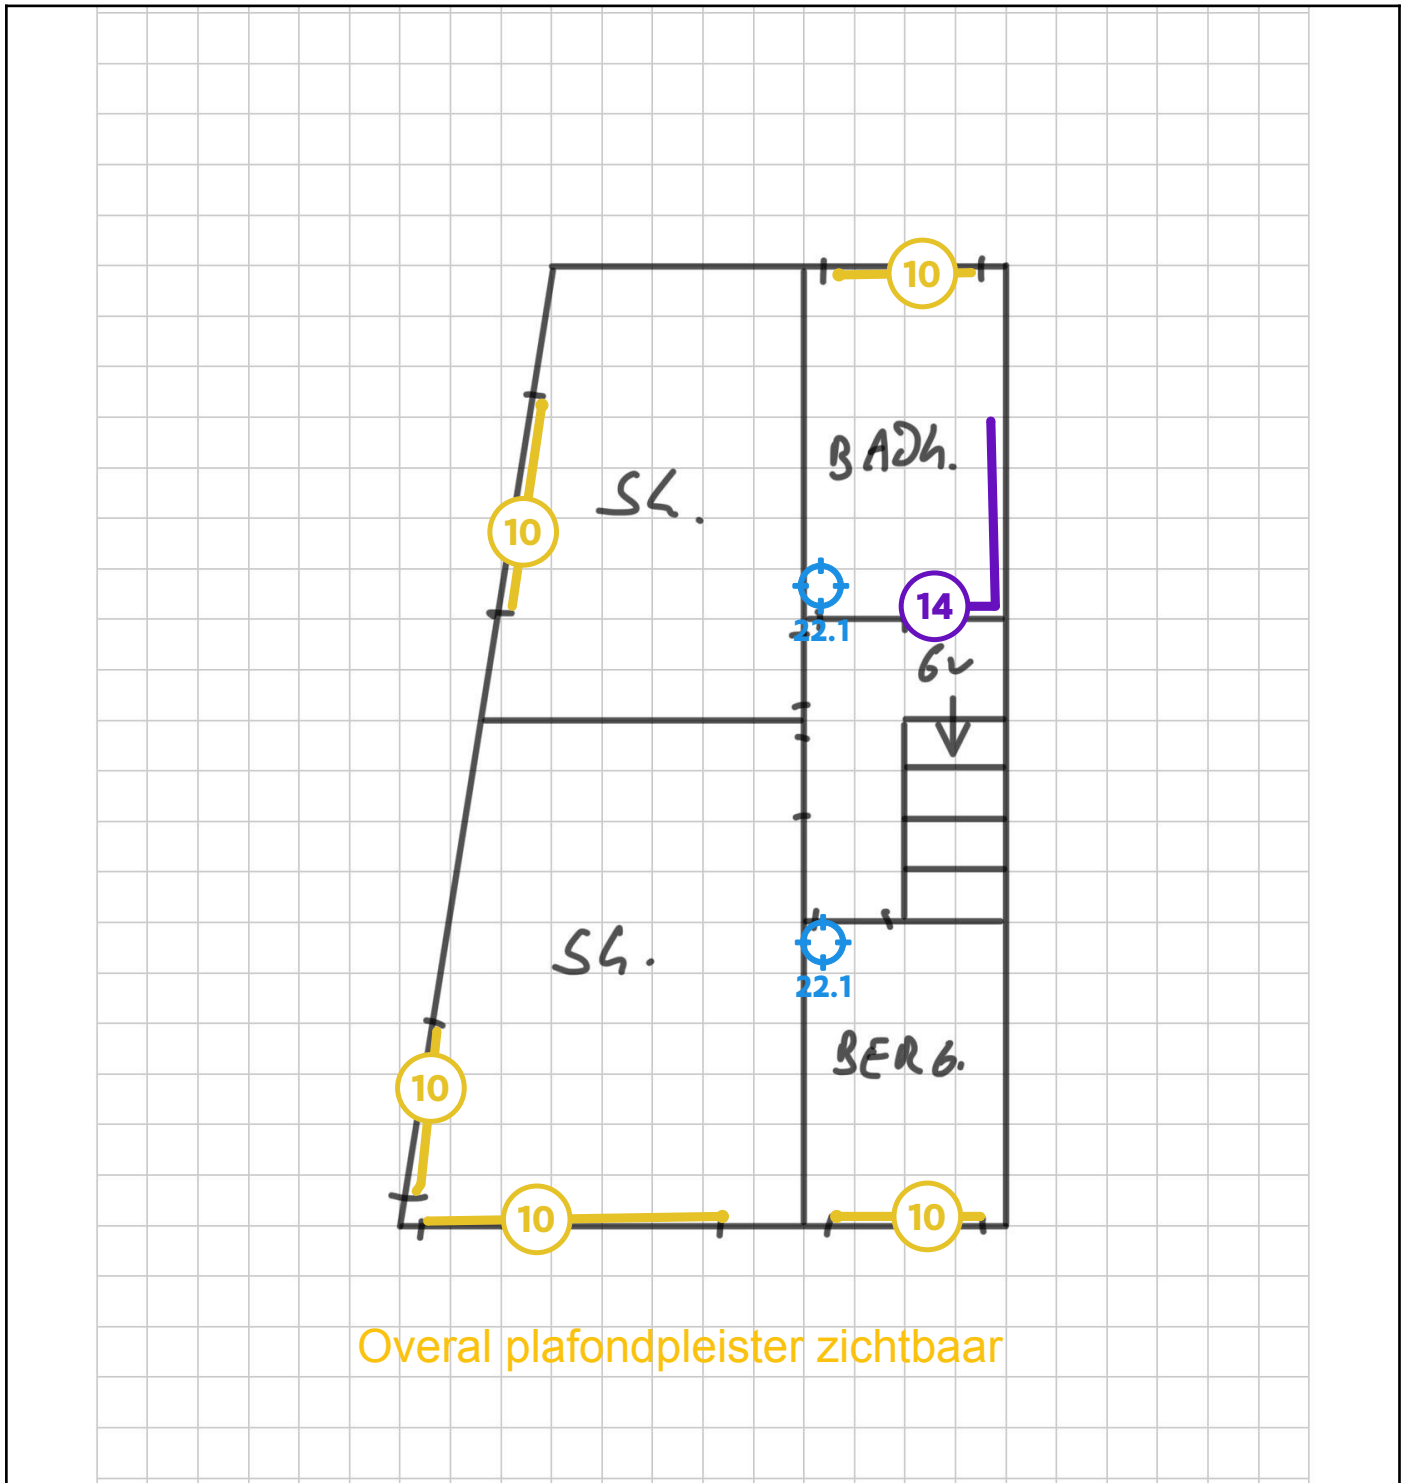
## Plan 1.7: 1e verdiep

Beschrijving	Type	Actie
10. Venstertabletten binnen type: Massal	Asbestmateriaal	Zorgvuldig beheren
14. Tegellijn niet zichtbaar	Advies	-

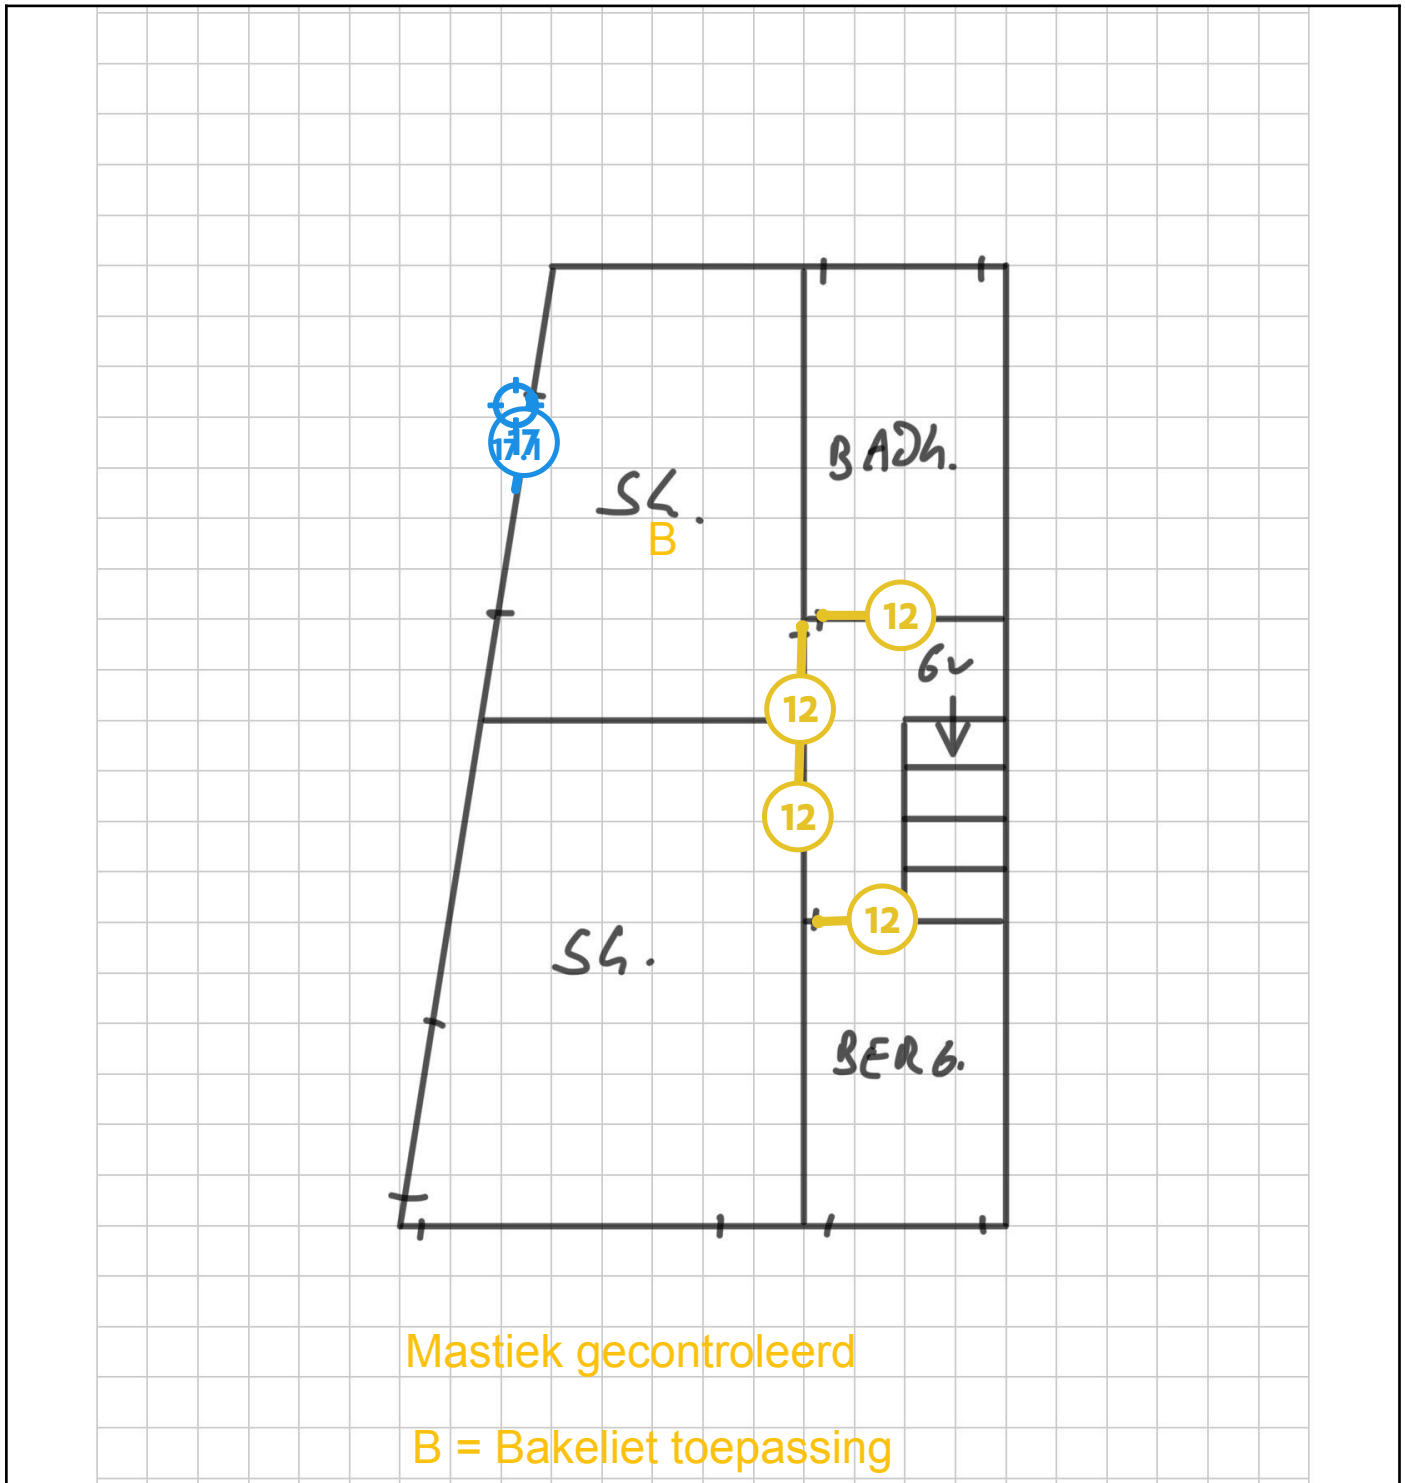
## Plan 1.8: 1e verdiep

Beschrijving	Type	Actie
9. Bakeliet toep.(schakelaars-stopcontact.-verdeelkasten-radiatorknoppen)	Asbestmateriaal	Zorgvuldig beheren

12. Deurdorpels 'zwart' type: Massal	Asbestmateriaal	Zorgvuldig beheren
17. Mastiek tussen glas en aluminium kader	Geen asbest	-
17.1 Code: 7	Puntmonster	-
25. Mastiek op- en rond de rest van het schrijnwerk: niet verdacht	Overige ruimte of materiaal	-

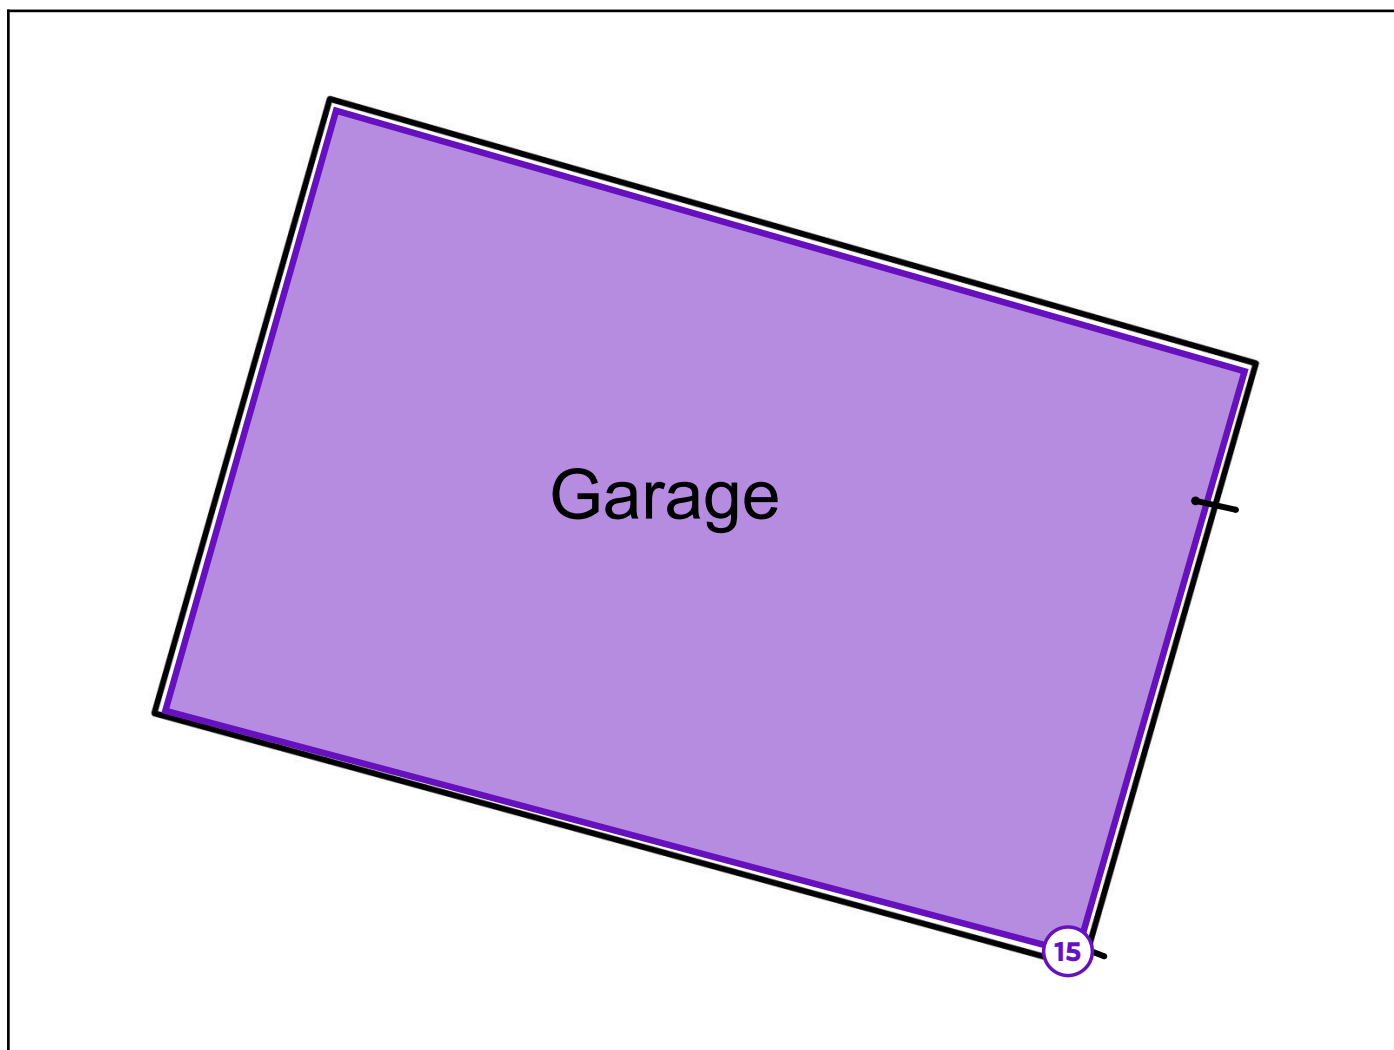
## Plan 2.4: Garage plan

Beschrijving	Type	Actie
15. Materiaal in opslag: garage	Advies	-

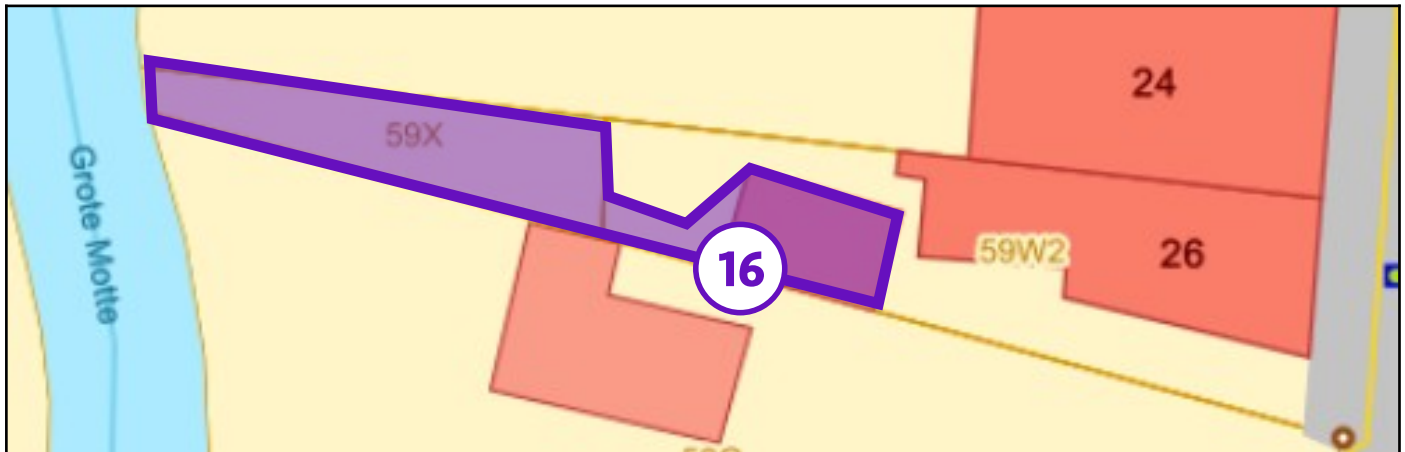
## Plan 3.1: Vaststellingen buiten de constructies

Beschrijving	Type	Actie
16. Overwoekerende vegetatie: tuin en dak garage	Advies	-

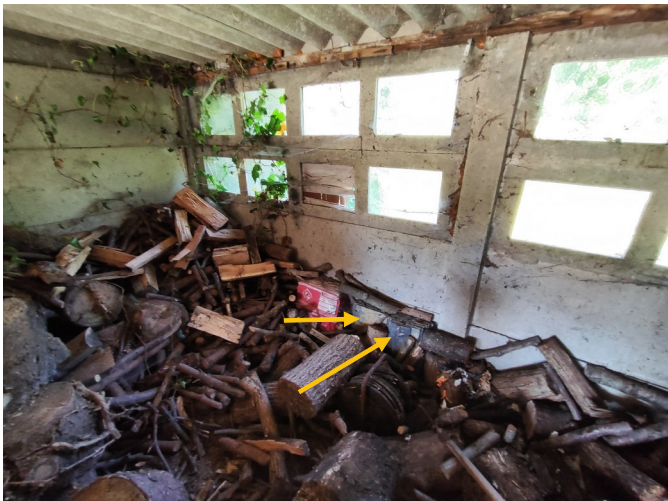
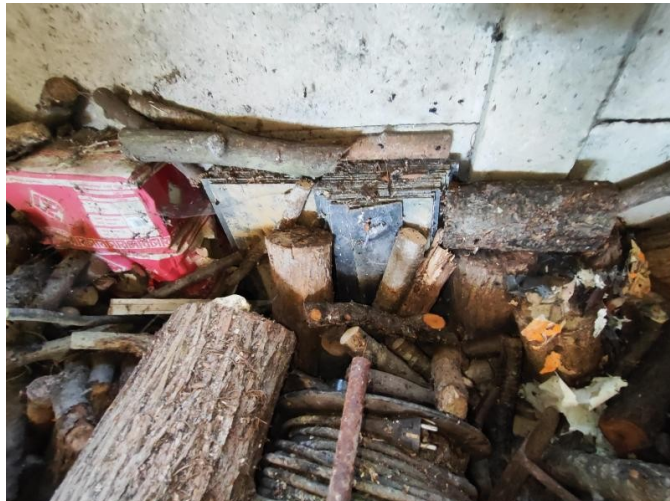
## Fiche 3: Asbestcement afval: losse leien op zolder en in de garage

Asbestmateriaal - afvalstof

<b>Beschrijving</b>	Asbestcement afval: losse leien op zolder en in de garage
<b>Type afvalstof</b>	Betreft stock-voorraad of gedemonteerde asbestmaterialen
<b>Aanwezige resten</b>	Dakleien op het hoofddak van de woning
<b>Omgeving</b>	Binnen
<b>Primaire drager</b>	Schuin dak
<b>Asbestmaterialen</b>	<ul style="list-style-type: none"><li>Dak- en gevelbekleding - Lei, shingle</li></ul>
<b>Bindmiddel van asbestmateriaal</b>	Cement
<b>Gebondenheid op basis van bindmiddel</b>	Hecht
<b>Hoeveelheid (gewicht - aantal)</b>	<ul style="list-style-type: none"><li>40,00 kg - 1 stuk</li></ul>
<b>Totaal gewicht</b>	40,00 kg
<b>Eenvoudig bereikbaar</b>	Ja
<b>Identificatiemethode</b>	De asbestdeskundige beoordeelt het materiaal als asbestverdacht en dus asbesthoudend, en dit zonder monstername.
<b>Opmerking</b>	De vermelde hoeveelheid betreft een beredeneerde raming. Er worden geen rechten verleend aan deze hoeveelheid.

Standaard dragen van de nodige wegwerp beschermingsmiddelen FFP 3 masker, handschoenen en tyvec CAT III type 5-6, afwasbaar schoeisel Indien mogelijk de ondervloer afdekken, leien voorzichtig verwijderen, extra fixeren, niet breken, niet gooien, onmiddellijk verpakken of voorzichtig in container met asbest bag plaatsen. Voldoende benevelen/bevochtigen tijdens de duur van de werken. Gebruik geen storkokers. Voor hechtgebonden toepassingen: Bij verwijdering door doe-het-zelf moet men dit afval dubbel en luchtdicht verpakt aandienen bij het gemeentelijk recyclagepark. Men raadpleegt best op voorhand de voorwaarden van het recyclagepark. Indien leien in slechte staat zijn en kans bestaat op breken: Eenvoudige handeling

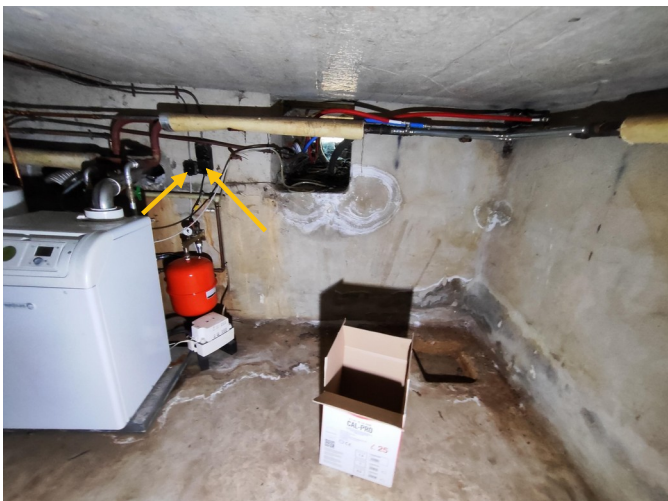
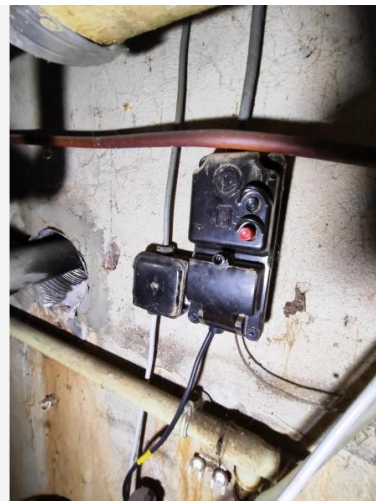
## Fiche 9: Bakeliet toep.(schakelaars-stopcontact.-verdeeldozen-radiatorknoppen)

Asbestmateriaal

- Eenvoudige handelingen: mag via doe-het-zelf of door werknemer(s) met opleidingsattest eenvoudige handelingen  
Schakelaars, stopcontacten en andere gelijkaardige toepassingen kunnen eenvoudig losgeschroefd worden --> EH doe-het-zelf. Afgesloten of verzegelde kast --> EH opgeleid techniker personeel 8u basisopleiding asbest. Voor elektrische infrastructuur en uitrusting dient u vooraleer men deze toepassing gaat bevochtigen de elektriciteit af te sluiten (zoniet elektrocutie-/brandgevaar). standaard dragen van de nodige wegwerp beschermingsmiddelen FFP 3 masker , handschoenen en tyvec CAT III type 5-6 , afspoelbaar schoeisel Losschroeven en dubbel verpakken in plastic , sluit luchtdicht af en breng dit als hechtgebonden afval naar een plaatselijk containerpark. Voor hechtgebonden toepassingen: Bij verwijdering door doe-het-zelf moet men dit afval dubbel en luchtdicht verpakt aandienen bij het gemeentelijk recyclagepark. Men raadpleegt best op voorhand de voorwaarden van het recyclagepark.

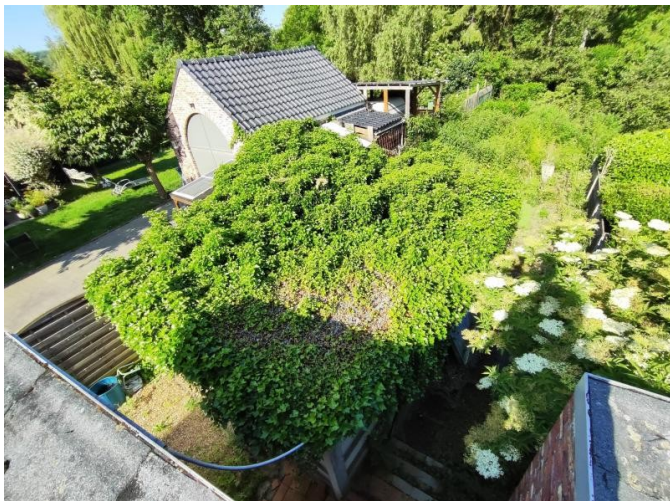
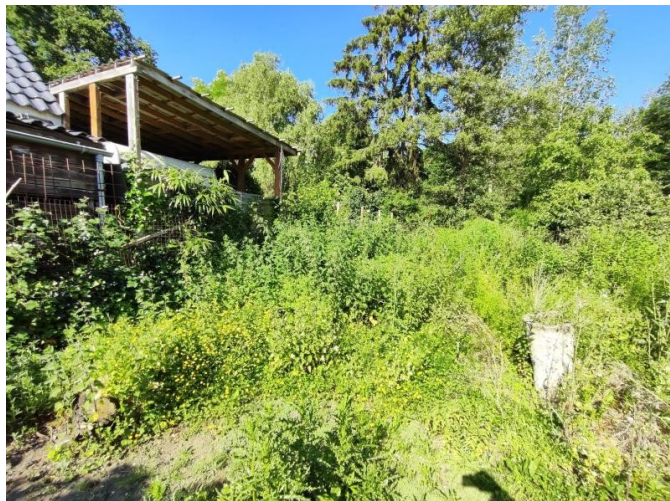
# Fiche 16: Overwoekerende vegetatie: tuin en dak garage

Advies

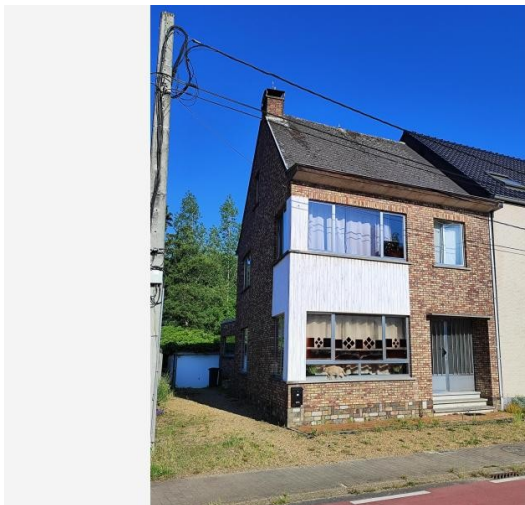
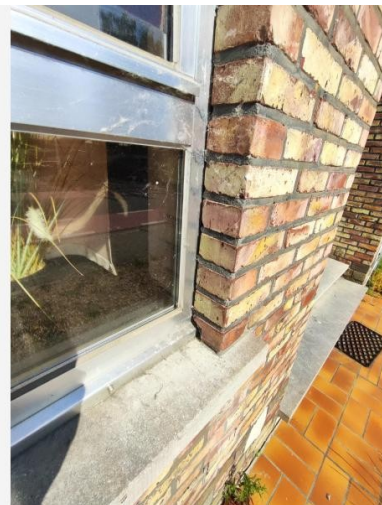
### Fiche 25: Mastiek op- en rond de rest van het schrijnwerk: niet verdacht

Beschrijving	Notitie	Terug te vinden op plannen
Fiche 25: Mastiek op- en rond de rest van het schrijnwerk: niet verdacht	<p>De mastiek op- en rond al de rest van het schrijnwerk werd gecontroleerd en is niet-asbestverdacht (zacht en flexibel).</p> <p>Enkel op een raam van de slaapkamer links achter en op het raam van de zolder is er nog oude harde mastiek zichtbaar, mogelijks is de oude mastiek nog aanwezig onder de flexibele mastiek op de rest van de ramen. Verder te controleren bij vernieuwing van het raamwerk.</p>	<p>Plan 1.1: Kelder</p> <p>Plan 1.4: Gelijkvloers</p> <p>Plan 1.8: 1e verdiep</p>

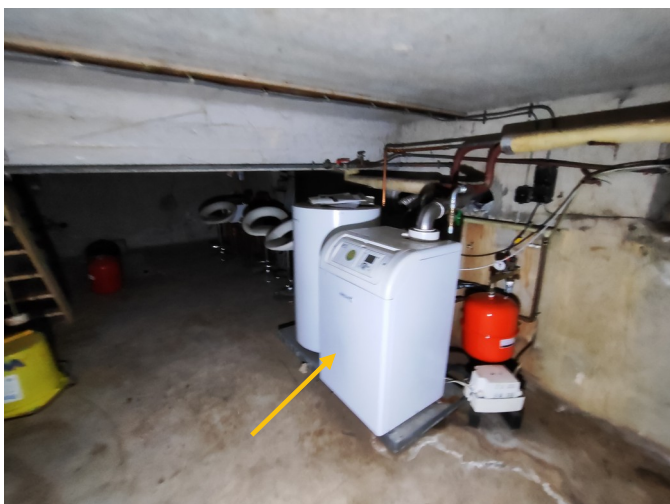
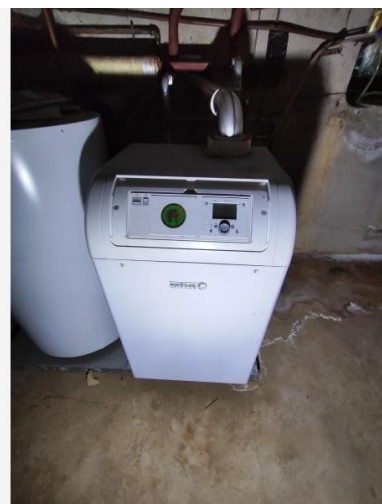
## Fiche 26: Chauffageketel in de kelder

Beschrijving	Notitie	Terug te vinden op plannen
Fiche 26: Chauffageketel in de kelder	De chauffageketel in de kelder van het merk: Brothje Heizung, type en bouwjaar onbekend, werd gecontroleerd en opgezocht in het IAD Online bronnenboek. Geen informatie gevonden. Laat deze controleren door een erkende firma.	Plan 1.1: Kelder
Fiche 27: Open schouw op het dak	Het is niet uitgesloten dat er nog verdacht materiaal aanwezig is in- op- of rond de schouw, (bij werken is extra controle aangewezen).	Plan 1.10: Zolder en hoofddak
Fiche 28: Onderdak achterbouw: niet waarneembaar	Op het platte dak van de achterbouw ligt er een laag roofing (apart bemonsterd). Mogelijks zijn er nog asbestverdachte onderlagen aanwezig, dit dient gecontroleerd te worden bij dak- en renovatiewerken.	Plan 1.12: Woning plan

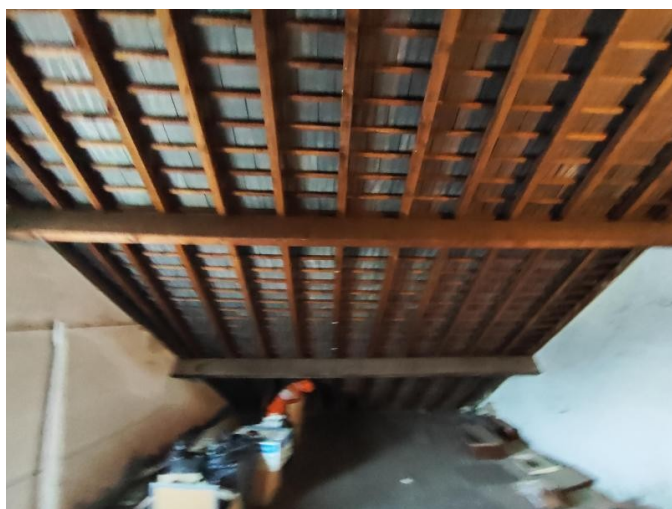
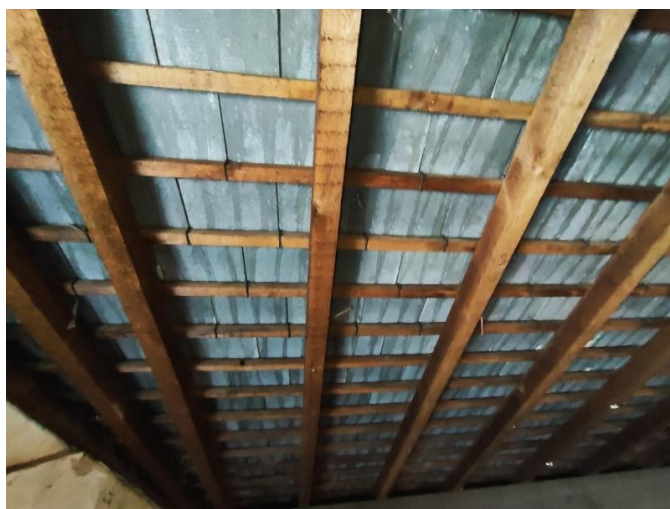
### Fiche 29: Onderdak hoofddak (niet aanwezig)

Beschrijving	Notitie	Terug te vinden op plannen
Fiche 29: Onderdak hoofddak (niet aanwezig)	Onderdak hoofddak: niet aanwezig in het inspectie gebied. Op de zolder is er rechtstreeks zicht op de onderkant van de dakleien.	Plan 1.12: Woning plan
Fiche 30: Onderdak garage: niet aanwezig	Onderdak garage: niet aanwezig. Rechtstreeks zicht op de onderkant van de golfplaten.	Plan 2.3: Garage plan
Fiche 31: Liftinfrastructuur (niet aanwezig)	Liftinfrastructuur (niet aanwezig) in het inspectie gebied.	Plan 1.5: Gelijkvloers
