# Asbestinventarisatetest

Vlaanderenlaan 71, 8530 Harelbeke

Attestnummer : 20260505-000436.000

**Asbestveilig** (maar niet asbestvrij)

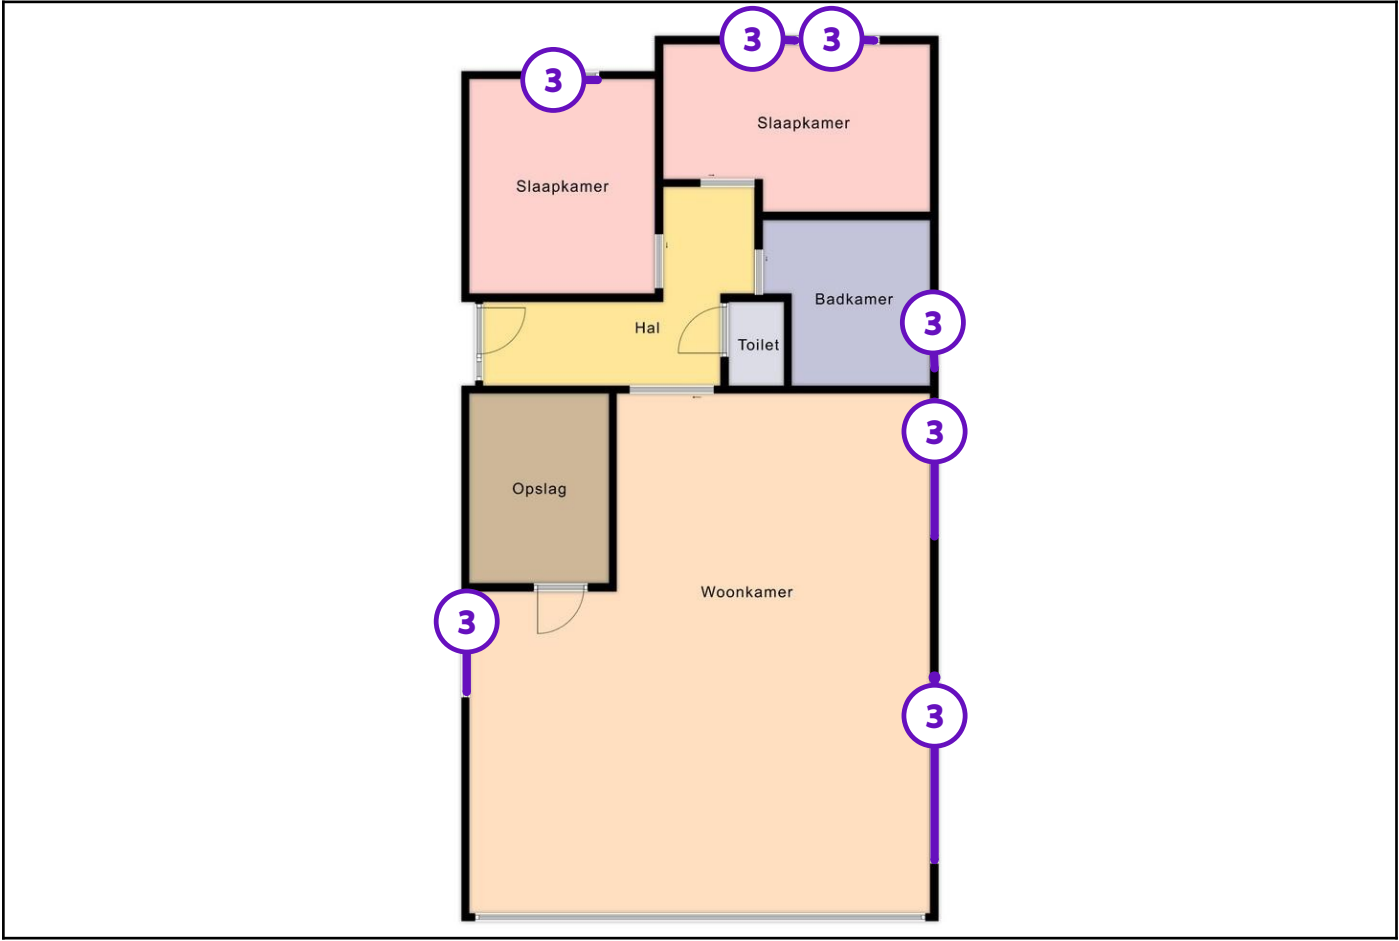
# Plan 1.1: Grondplan gelijkvloers

| Beschrijving | Type | Actie |
|---|---|---|
| 3. AD-Muur-Geen verdachte vensterbanken | Advies | - |

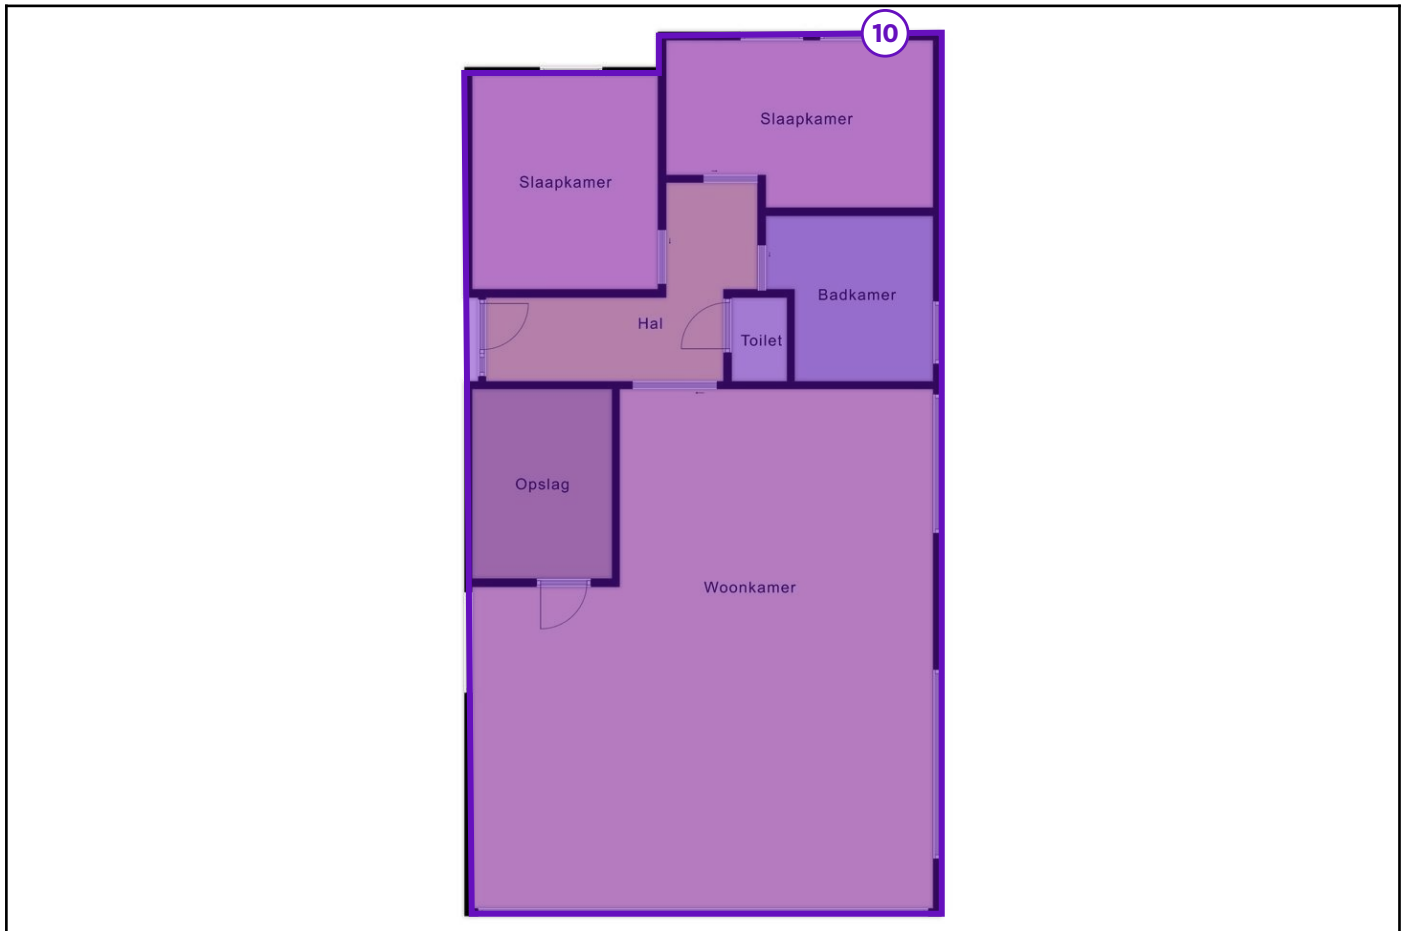
## Plan 1.5: Grondplan gelijkvloers plafonds

| Beschrijving | Type | Actie |
|---|---|---|
| 10. AD- geen pleisterwerk plafond aanwezig | Overige ruimte of materiaal | - |
