# Asbestinventarisatetest

Aarseleweg 19, 9800 Deinze

Attestnummer : 20260925-000381.000

Uitgegeven op : 25.09.2026

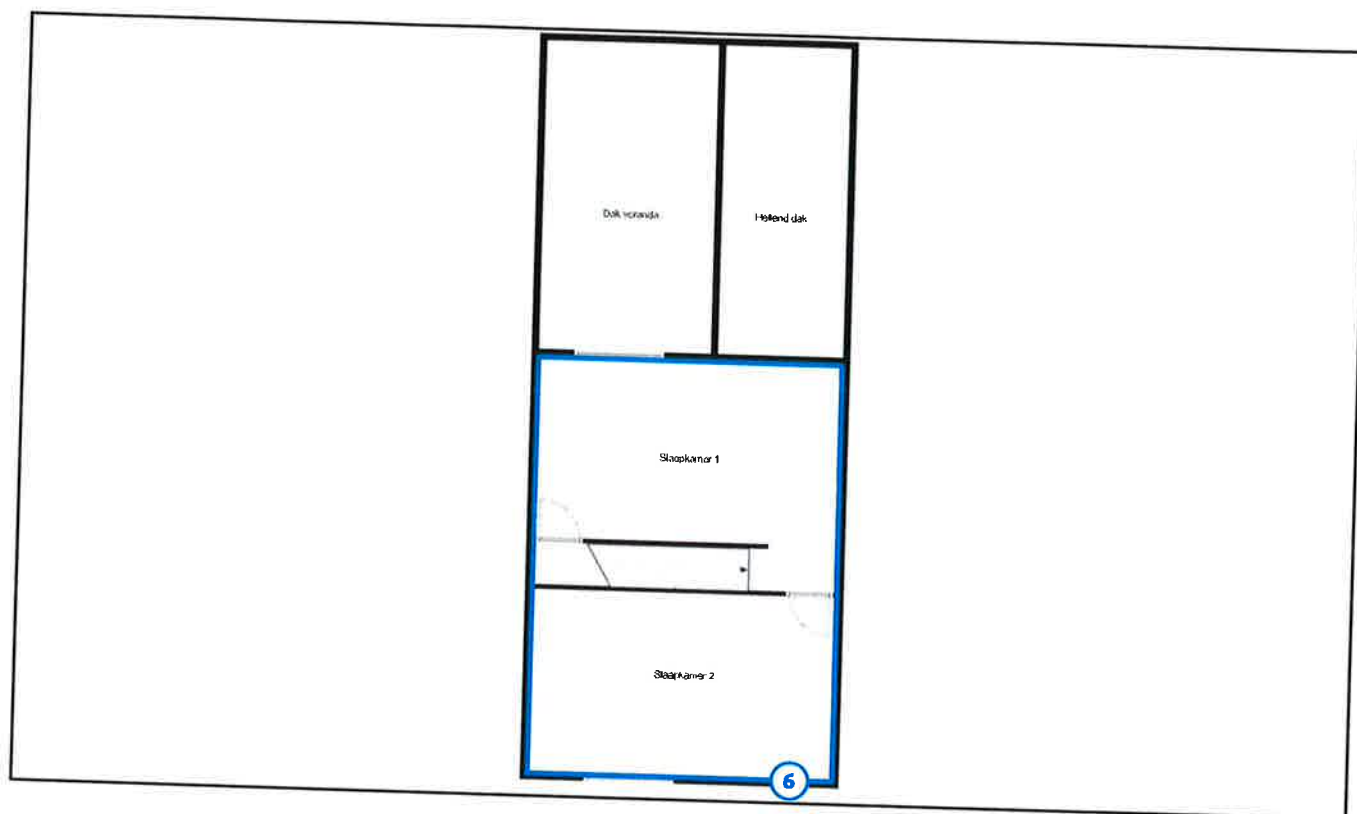
## Plan 1.4: Verdiep 1 - Muren

| Beschrijving | Type | Actie |
|---|---|---|
| 6. Pleisterwerk muren | Geen asbest | - |

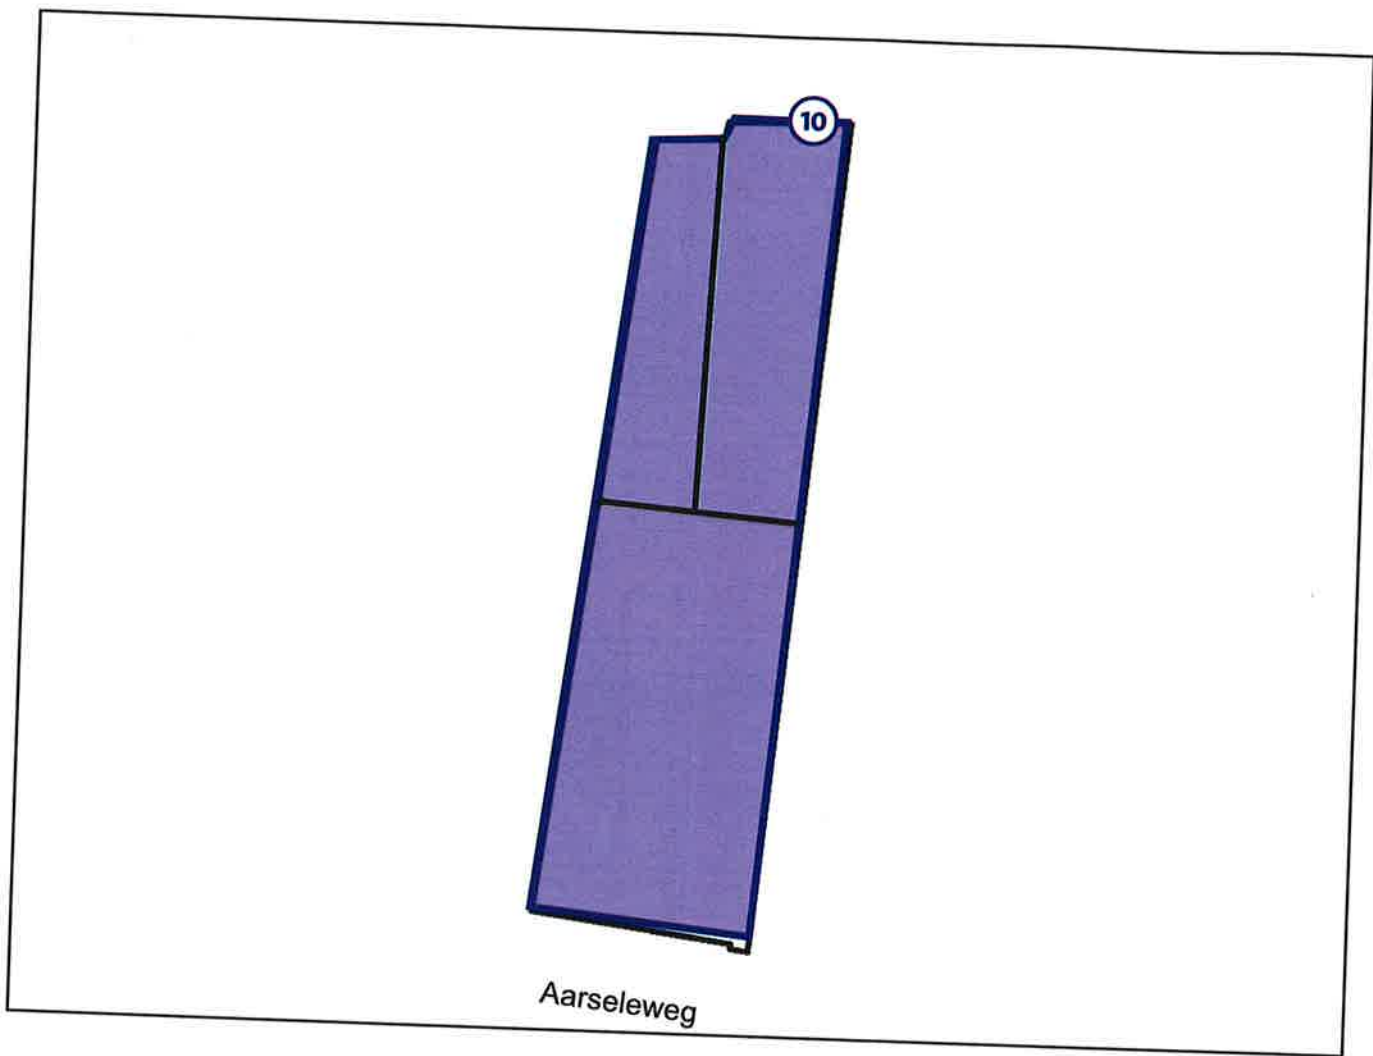
Plan 1.8: Dak woning

| Beschrijving | Type | Actie |
|---|---|---|
| 10. Dakbedekking met niet-asbestverdacht materiaal | Overige ruimte of materiaal | - |
