# Asbestinventarisatetest

Maantjessteenweg 148, 2170 Antwerpen

Attestnummer : 20251114-000186.000

Uitgegeven op : 14.11.2025

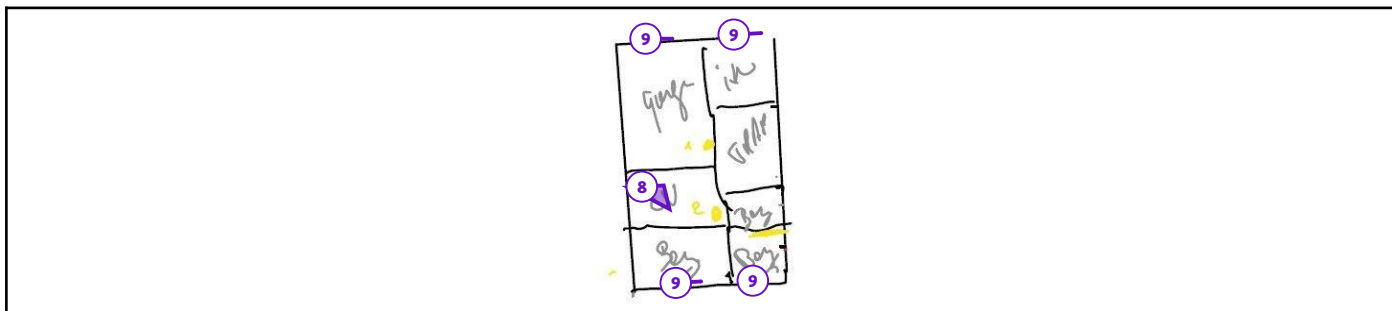
# Plan 1.1: Gelijkvloers

Beschrijving	Type	Actie
8. Ketel vernieuwd	Overige ruimte of materiaal	-
9. Schrijnwerk niet verdacht	Overige ruimte of materiaal	-

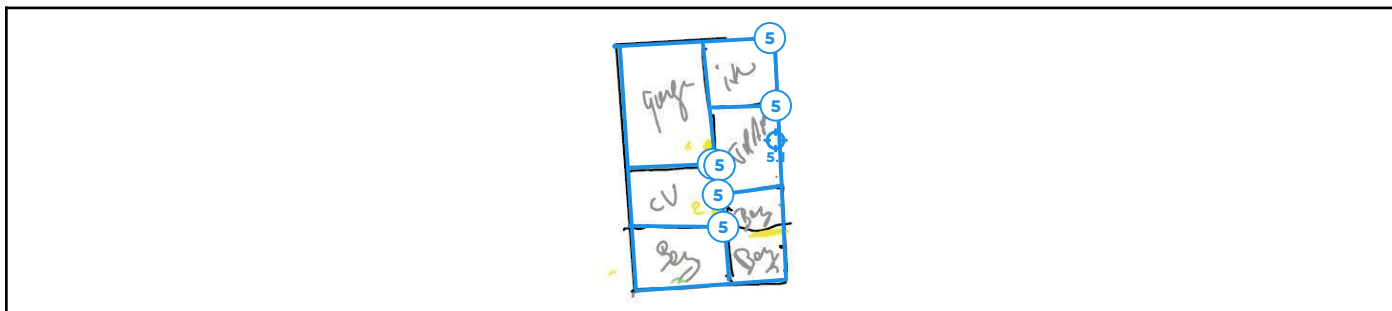
## Plan 1.2: Gelijkvloers

Beschrijving	Type	Actie
5. Pleisterwerken binnenwanden	Geen asbest	-
5.1 Code: G0.1	Mengmonster	-

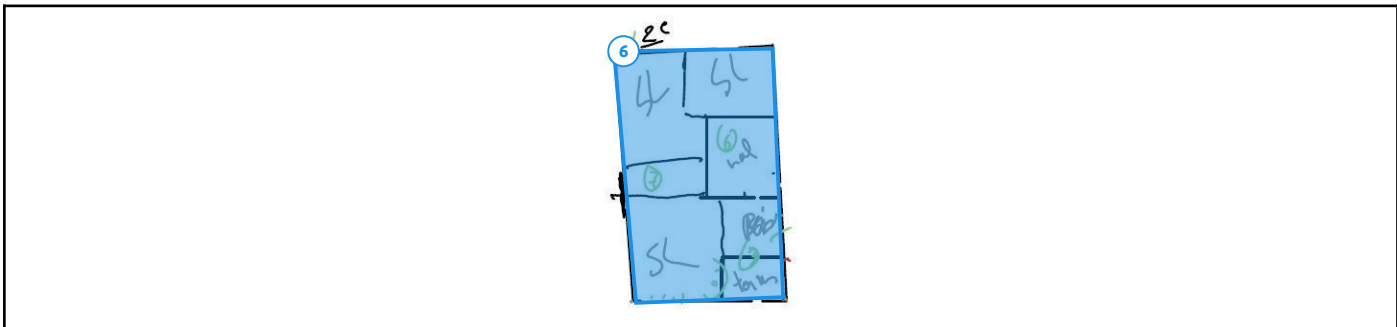
## Plan 1.3: Tweede verdieping

Beschrijving	Type	Actie
6. Dakbedekking geen asbest	Geen asbest	-

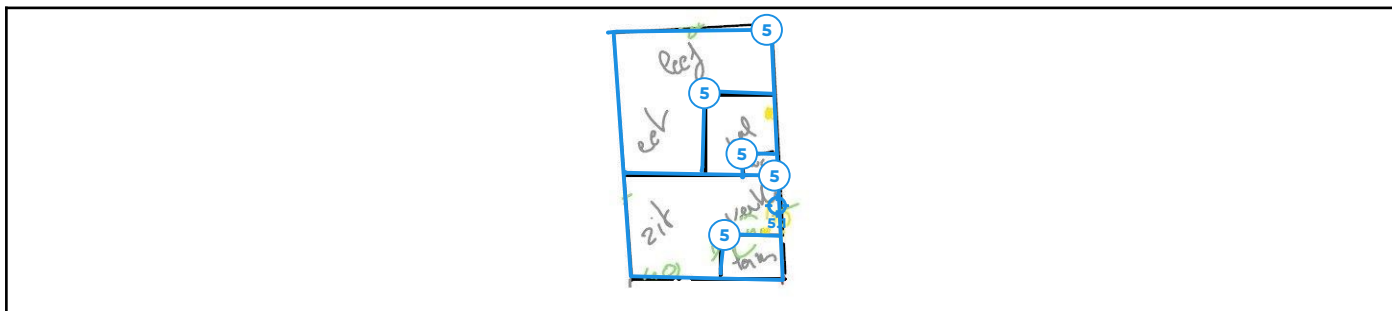
## Plan 1.4: Eerste verdieping

Beschrijving	Type	Actie
5. Pleisterwerken binnenwanden	Geen asbest	-
5.1 Code: G0.1	Mengmonster	-

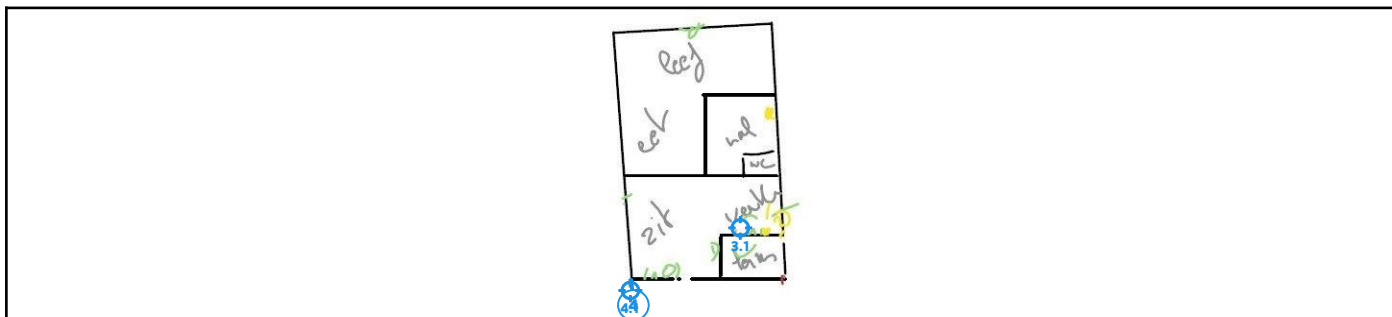
## Plan 1.5: Eerste verdieping

Beschrijving	Type	Actie
3. Trillingsdemper gootsteen	Geen asbest	-
3.1 Code: E0.1	Puntmonster	-
4. Zijgevel buiten	Geen asbest	-
4.1 Code: E0.2	Puntmonster	-

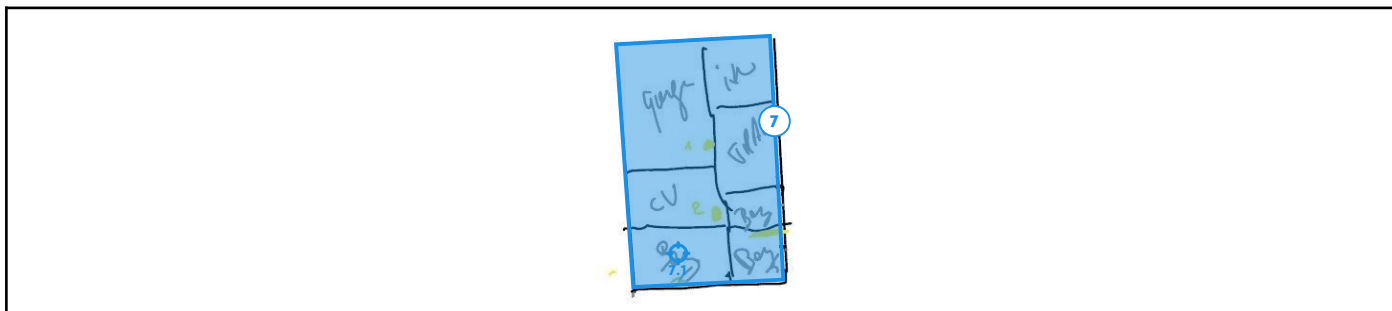
## Plan 1.6: Gelijkvloers

Beschrijving	Type	Actie
7. Bezetting plafonden	Geen asbest	-
7.1 Code: G0.2	Mengmonster	-

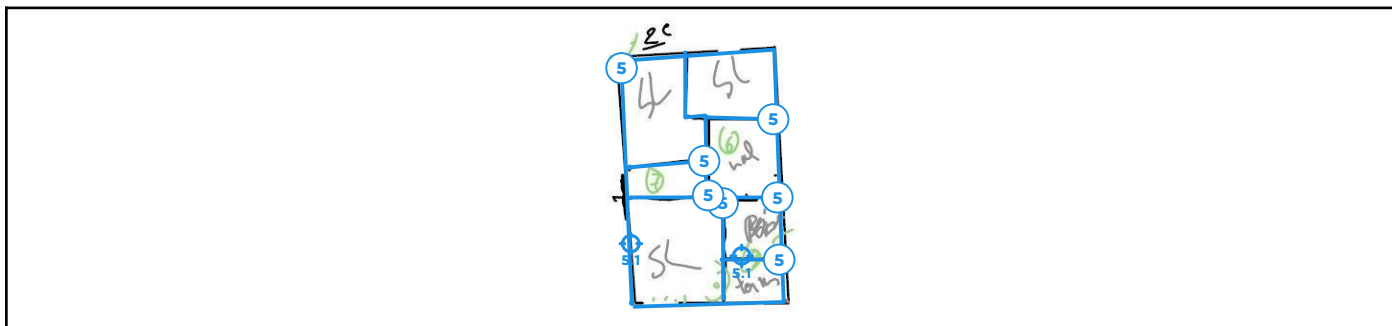
## Plan 1.7: Tweede verdieping

Beschrijving	Type	Actie
5. Pleisterwerken binnenwanden	Geen asbest	-
5.1 Code: G0.1	Mengmonster	-

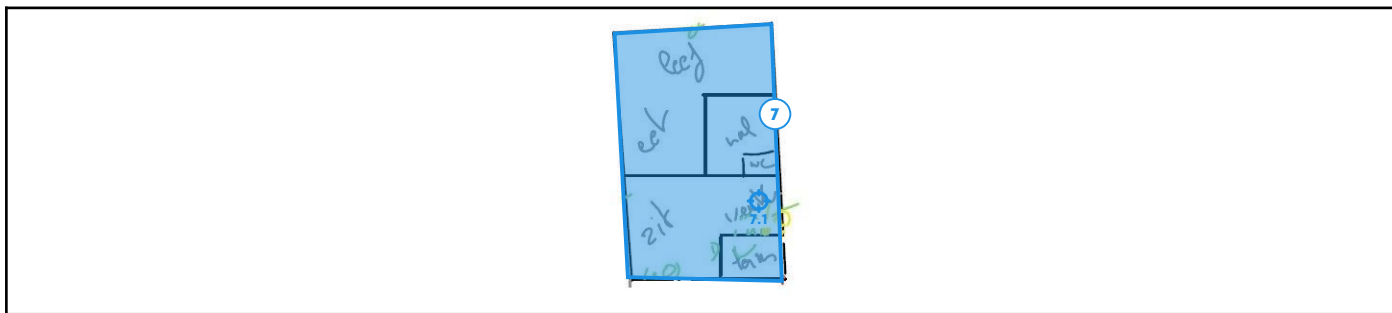
## Plan 1.8: Eerste verdieping

Beschrijving	Type	Actie
7. Bezetting plafonden	Geen asbest	-
7.1 Code: G0.2	Mengmonster	-

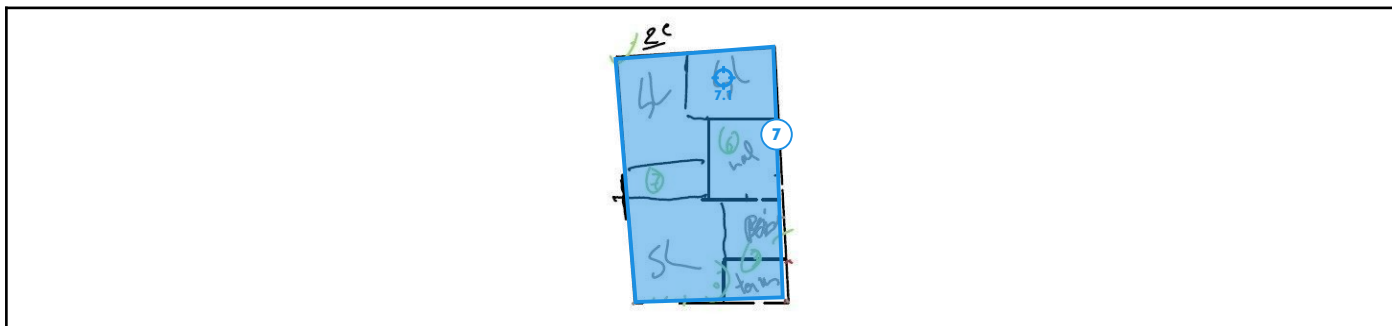
## Plan 1.9: Tweede verdieping

Beschrijving	Type	Actie
7. Bezetting plafonden	Geen asbest	-
7.1 Code: G0.2	Mengmonster	-

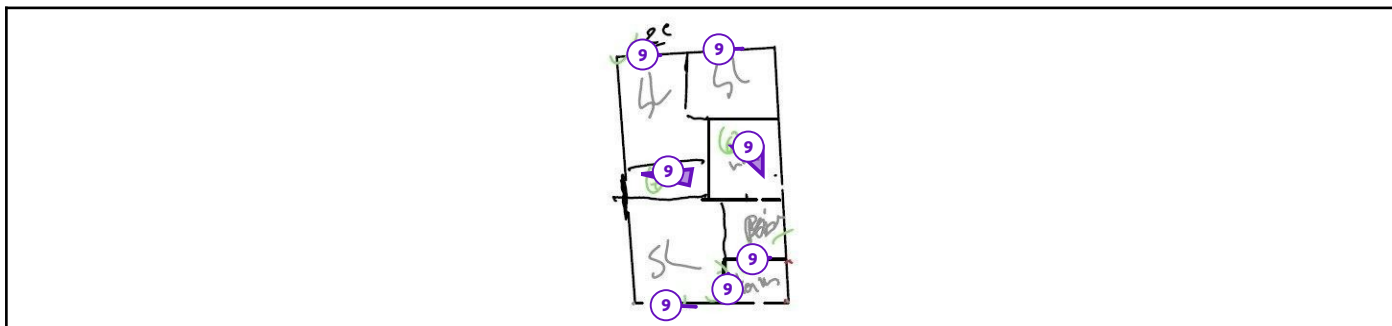
## Plan 1.10: Tweede verdieping

Beschrijving	Type	Actie
9. Schrijnwerk niet verdacht	Overige ruimte of materiaal	-

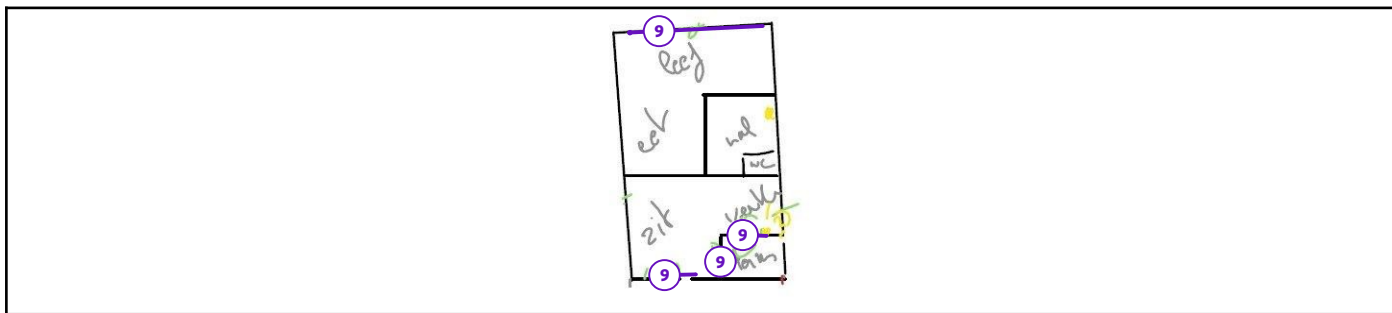
## Plan 1.11: Eerste verdieping

Beschrijving	Type	Actie
9. Schrijnwerk niet verdacht	Overige ruimte of materiaal	-

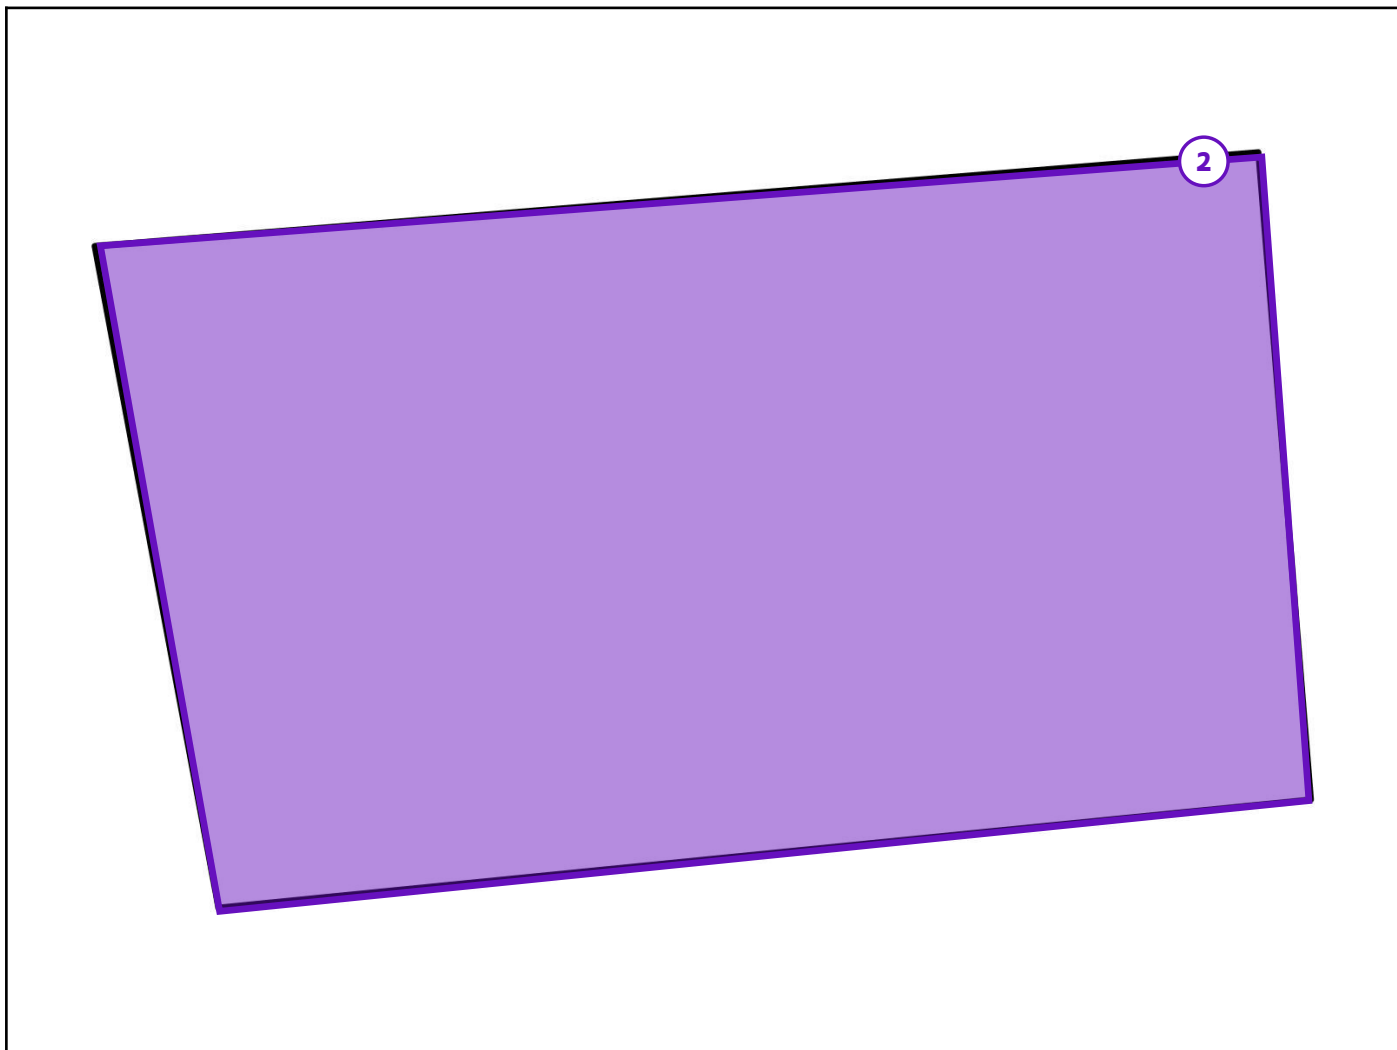
## Plan 2.1: Tuinhuis

Beschrijving	Type	Actie
2. Tuinhuis volledig in hout	Advies	-
